RESOLUCIÓN No.

POR MEDIO DE LA CUAL SE IMPONE UNA MEDIDA PREVENTIVA Y SE ADOPTAN UNAS DETERMINACIONES

25. OBSERVACIONES:

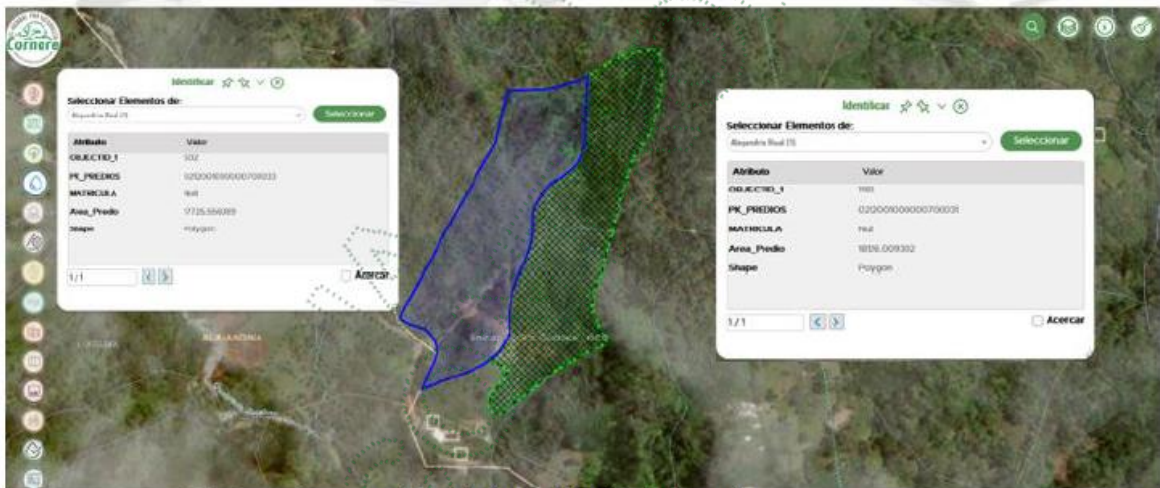
En el recorrido se evidencio una socola, una vez georreferenciado la ubicación se identifica la intercepción de dos predios intervenidos identificados con FMI: Null PK\_PREDIOS 0212001000000700033, PK\_PREDIOS 0212001000000700031, con un área total de 3.52 Ha, en la parte alta del área intervenida cuenta con cobertura de bosque nativo.

Figura 1. Área y ubicación de los predios.

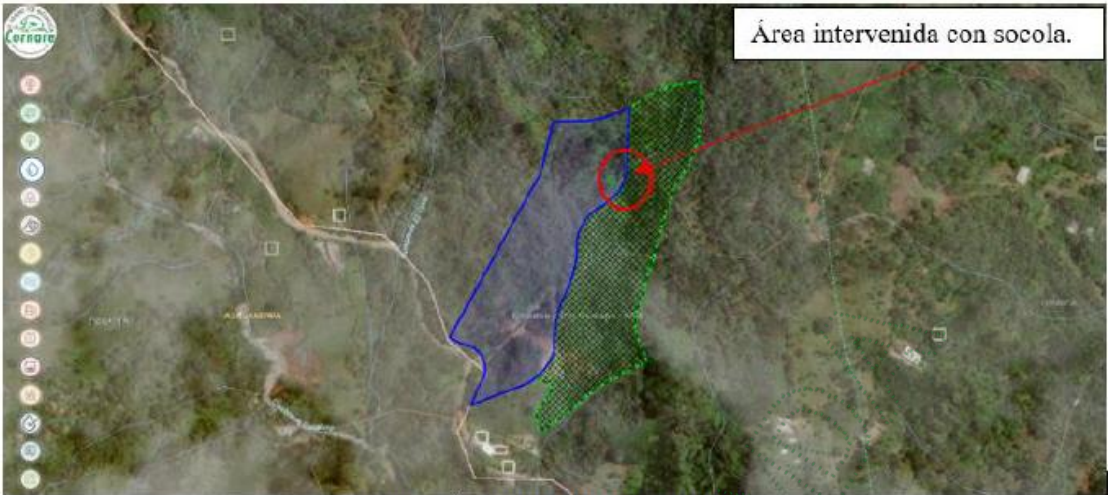
La actividad de socola o rocería, realizada en los predios ubicados en la coordenada -X: 75° 06' 41.42'', Y: 6° 21' 17.35'', Z: 1723, comprendía en su mayoría en pastos de corte denominados (imperial), los cuales se encuentran en inmediación con la fuente hídrica abastecedora.

Figura 2. Área de intervención con socola.

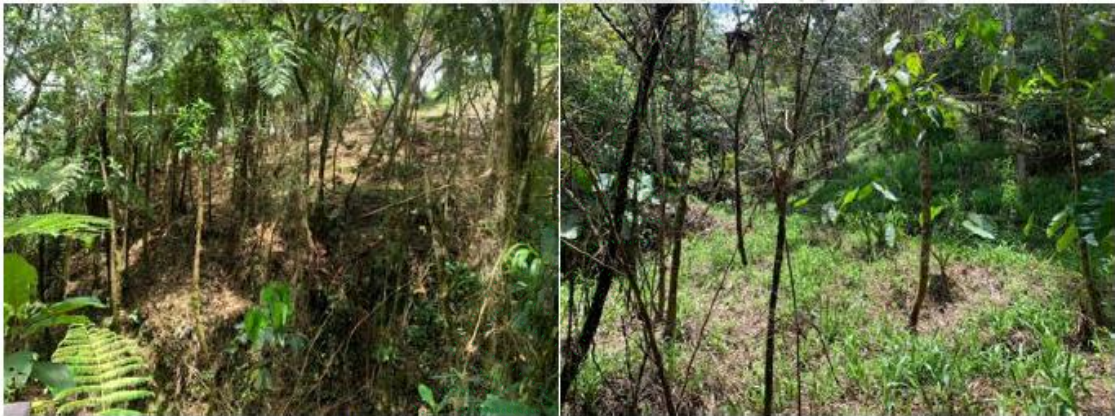
Figura 3. Áreas evidenciadas en campo con socola.

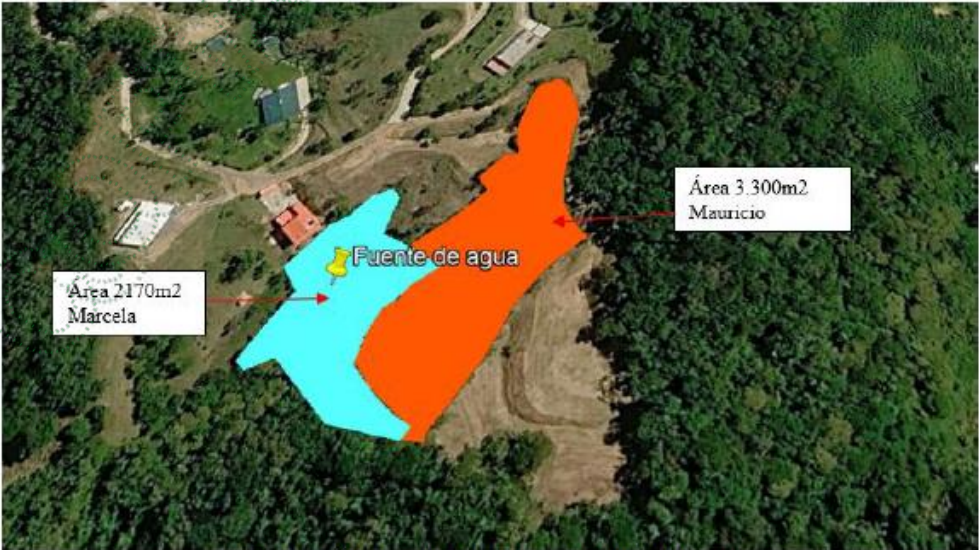
La socola se realizó en predio de la señora Marcela García Toro, en un área aproximada de 2170 M2, que se desgaja de un predio de mayor extensión, de igual forma la intervención en el predio del señor Farfey Mauricio Ospina Mejía, con un área de aproximadamente 3300 m2, estas áreas son colindantes y tienen intersección en la fuente hídrica.

Figura 4. Áreas aproximadas de 5470 m2 con socola.

La socola o rocería, se encuentra dentro de la faja de retiro de la fuente hídrica, incumpliendo el acuerdo 251-2011, la eliminación del sotobosque y de la regeneración natural reduce la capacidad de la franja para retener sedimentos, nutrientes y otros contaminantes antes de que lleguen al

Por lo tanto, se considera necesario implementar acciones orientadas a la recuperación y restauración de la cobertura vegetal intervenida, priorizando la regeneración natural del área y evitando nuevas actividades de socla o rocería dentro de la faja de retiro, con el propósito de restablecer su función protectora y contribuir a la conservación de la fuente hídrica.

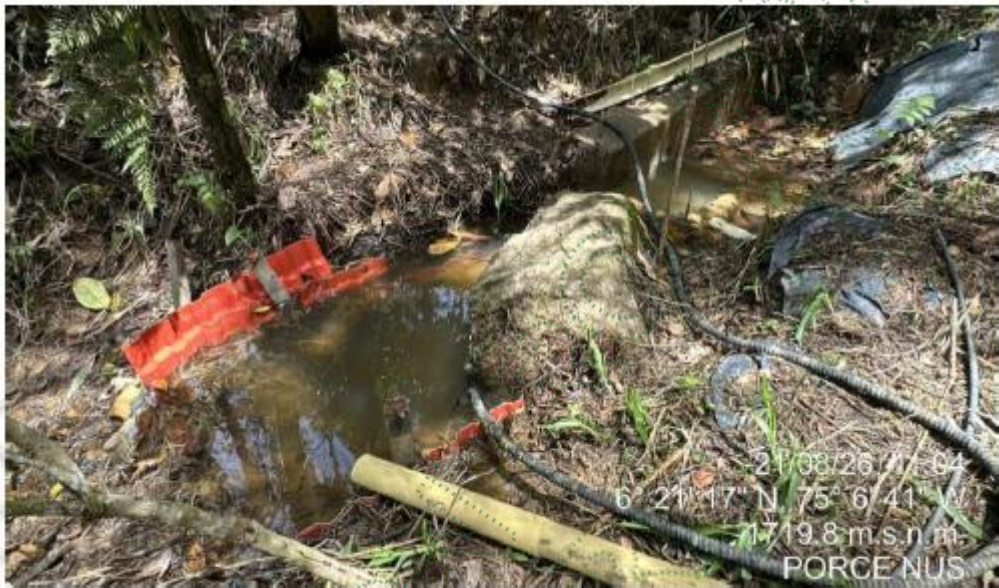
En el recorrido por los predios en la coordenada -X: 75° 06' 41.00'', Y: 6° 21' 17.00'', Z: 1723, por donde discurre la fuente hídrica Sin Nombre se encuentra una obra de captación, que en el momento no se encuentra en uso, pero se proyecta captar el recurso hídrico para la vivienda de la señora Marcela García Toro, que si bien en el momento tienen de suministro de agua por medio del acueducto El Tambo, quieren abastecerse de la fuente hídrica como alternativa cuando el acueducto no presta servicio de abastecimiento.

**Figura 5. Infraestructura para obra de captación 1.**

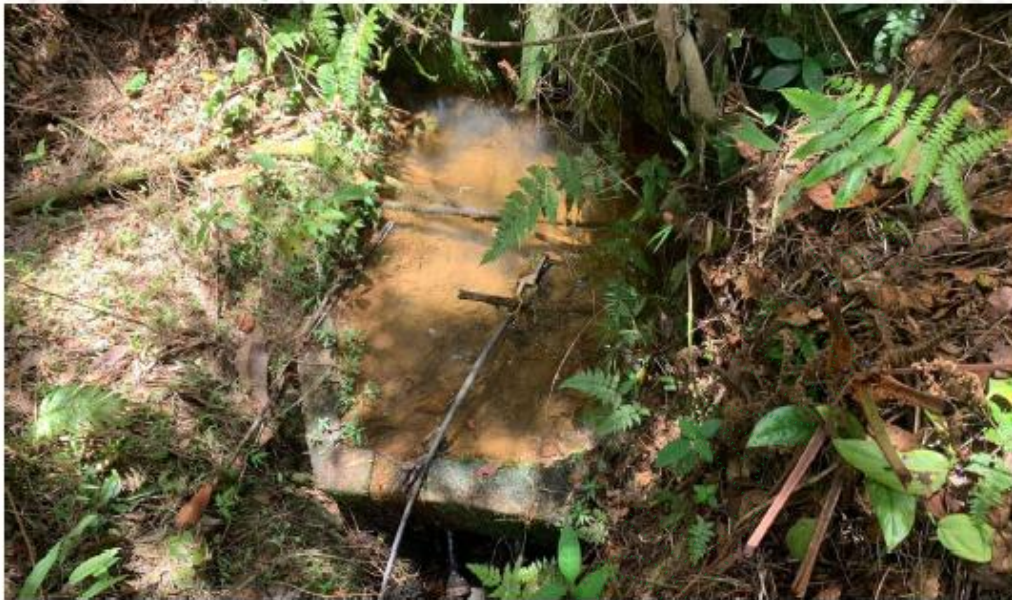
Aguas abajo del punto de captación anteriormente descrito, se identificó otra obra de captación, localizada en la coordenada X: 75° 06' 42,00" y Y: 6° 21' 16,00", a una elevación de 1.723 m s. n. m. De esta captación se abastecen tres familias ubicadas en viviendas rurales dispersas, para suplir necesidades de abastecimiento y uso doméstico de subsistencia.

**Figura 6. Obra de captación 2.**

De acuerdo con lo evidenciado durante el recorrido de campo, se identificaron dos obras de captación sobre la fuente hídrica Sin Nombre. La primera se encuentra actualmente fuera de operación, aunque se proyecta su utilización como fuente alternativa de abastecimiento para la vivienda de la señora Marcela García Toro, complementaria al suministro proporcionado por el acueducto El Tambo. Aguas abajo se identificó una segunda captación, actualmente utilizada para el abastecimiento y uso doméstico de subsistencia de tres familias rurales dispersas.

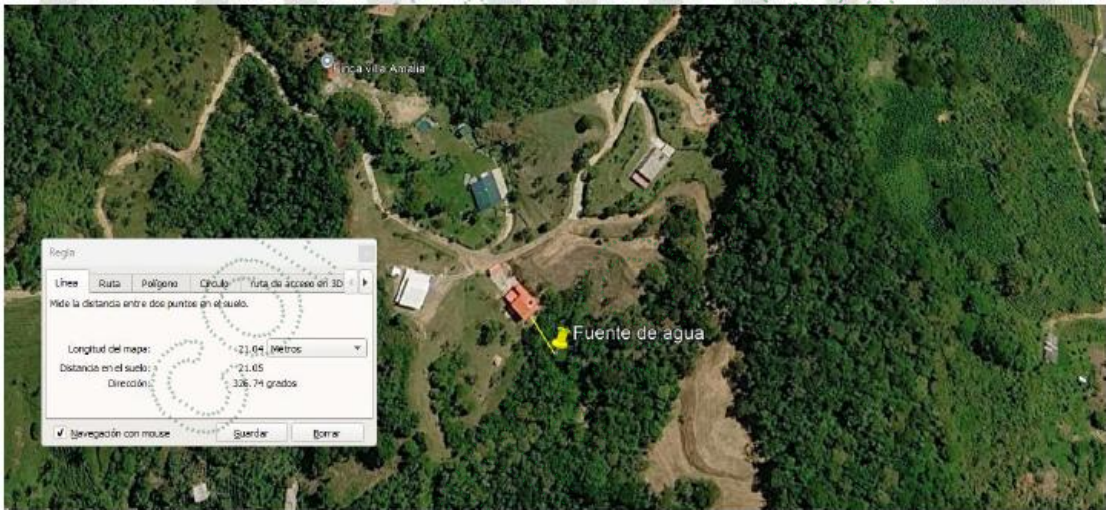
La información suministrada en campo se encuentra dentro de los criterios establecidos para actividad de subsistencia, definidos en la tabla de criterios del protocolo para el Registro de Usuarios del Recurso Hídrico – RURH y Decreto 1210 del 2020. La vivienda de la señora Marcela García Toro, se encuentra ubicada a una distancia aproximada de 21 metros de la fuente hídrica de menor orden, según información georreferenciada en campo y proyectada en Google Earth, dicha infraestructura se encuentra fuera de la ronda hídrica.

Figura 7. Distancia de fuente hídrica a vivienda.

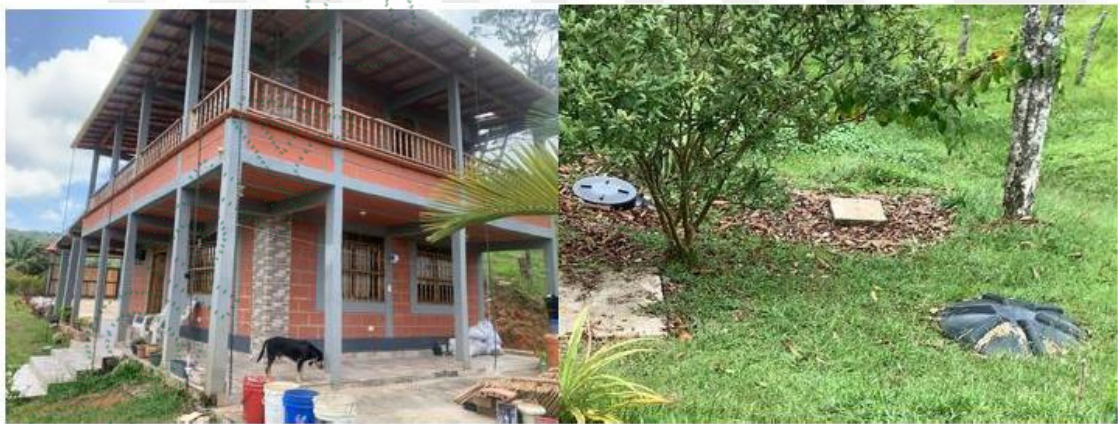
La vivienda para el tratamiento de las aguas residuales generadas cuenta con sistema séptico prefabricado ubicado en la coordenada –X: 75° 06' 42.00, Y: 6° 21' 18.00, Z: 1731.

Figura 8. Vivienda de la señora Marcela García.

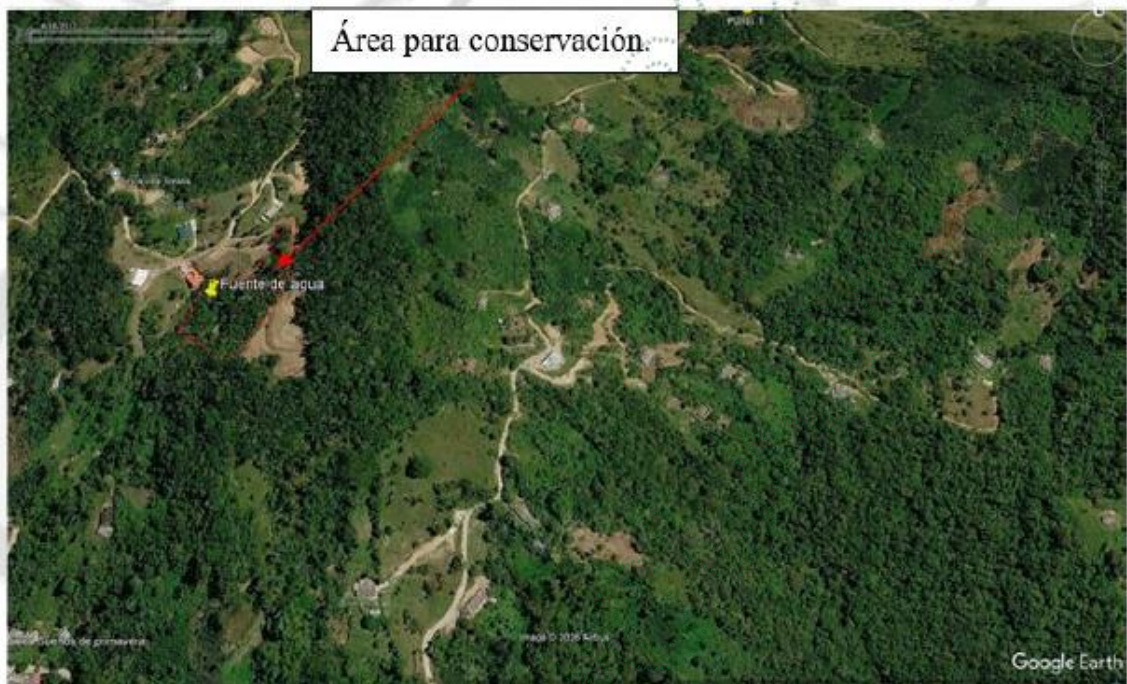
**Figura 9. Área para conservación.**

Se considera necesario conservar de manera integral la cobertura boscosa asociada a la fuente hídrica, evitando cualquier tipo de intervención, con el fin de mantener su función protectora y prevenir o mitigar posibles impactos negativos sobre el recurso hídrico.

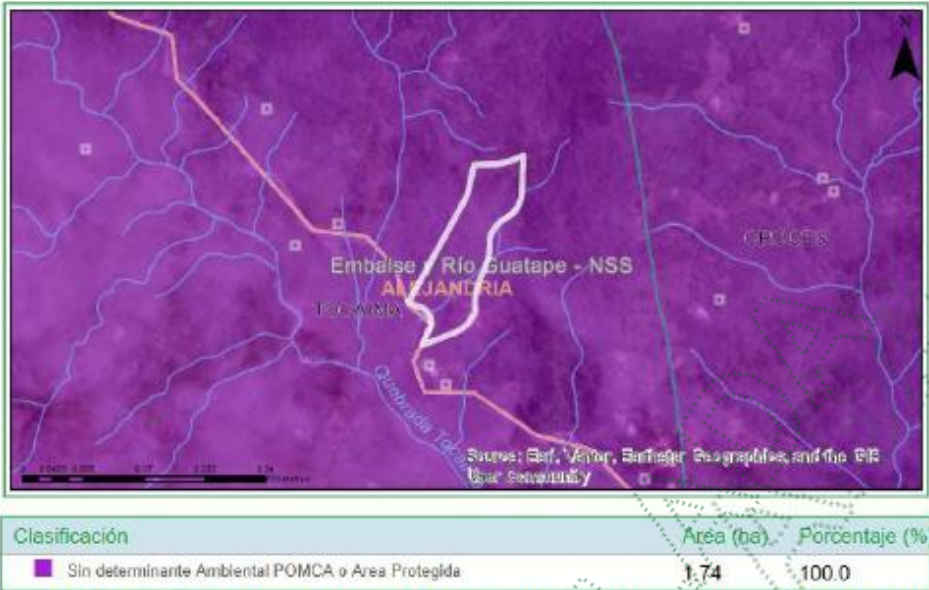
Consultado el Geoportal Interno de CORNARE – MapGIS, se determinó que los predios identificados con PK\_PREDIOS 0212001000000700033 y 0212001000000700031 no se encuentran dentro del ámbito de un POMCA adoptado, por lo cual no presentan determinantes ambientales asociadas a dicho instrumento de ordenación. Asimismo, a la fecha de la consulta, no se evidencia que estos predios se encuentren incluidos en un POMCA en proceso de formulación o sujeto a adopción mediante acto administrativo. No obstante, los predios deberán sujetarse a los determinantes ambientales y demás disposiciones aplicables establecidas en el Esquema de Ordenamiento Territorial (EOT) del municipio correspondiente.

Figura 10. Predio PK\_PREDIOS 0212001000000700033 sin Determinantes Ambientales.

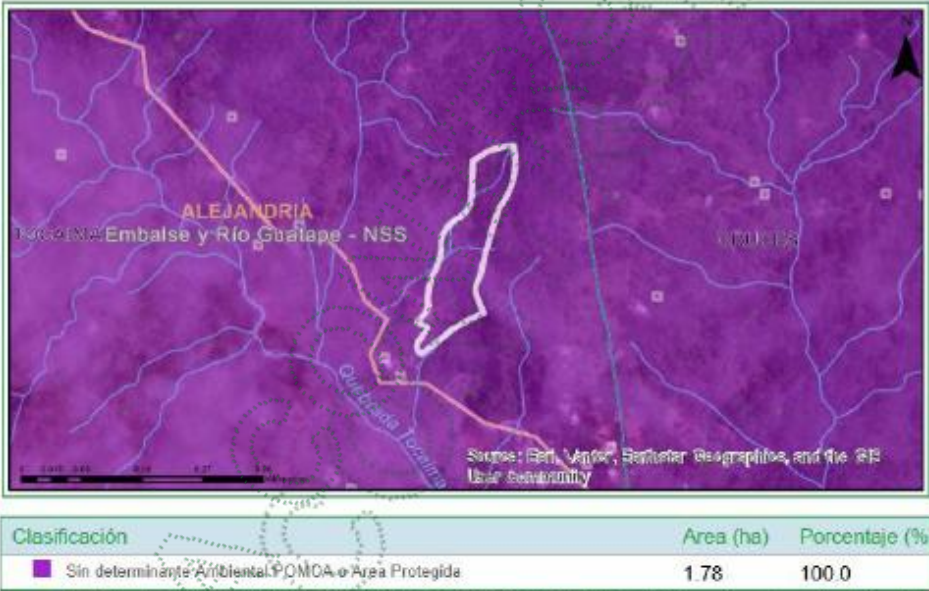
Figura 11. Predio PK\_PREDIOS 0212001000000700031 sin Determinantes Ambientales.

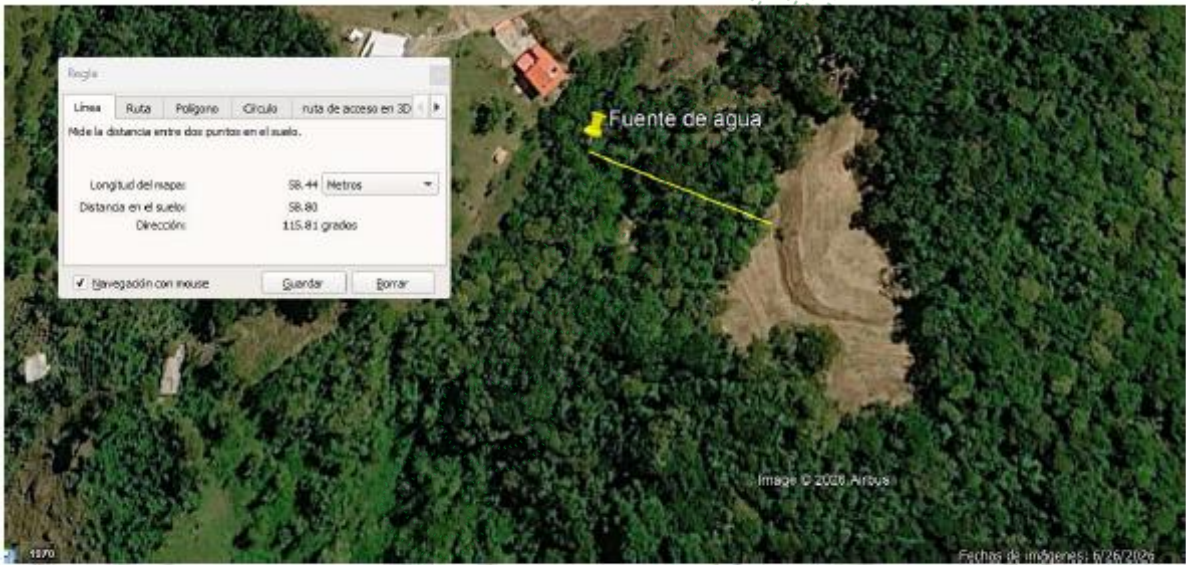
En el sitio objeto de revisión se identificaron tres explanaciones previamente construidas, actualmente con el suelo totalmente revegetalizado con

gramíneas, las cuales se encuentran separadas de la fuente hídrica Sin Nombre a una distancia aproximada de 58 metros lineales. Al momento de la visita no se evidenciaron construcciones sobre estas áreas; sin embargo, según lo manifestado por el señor Farfrey Mauricio Ospina, mediante llamada telefónica, se contempla a futuro la posible construcción de una vivienda.

Figura 12. Distancia de fuente hídrica a explanaciones.

En este sentido, se recomienda que, previo al desarrollo de cualquier proyecto constructivo, se contemple un adecuado manejo y tratamiento de las aguas residuales domésticas, garantizando que su disposición o descarga no se realice hacia la pendiente de la fuente hídrica ni genere afectaciones sobre el recurso hídrico. Además, de contar con los permisos de las entidades competente para cualquier actividad que desarrolle en el predio.
