POR MEDIO DE LA CUAL SE IMPONE UNA MEDIDA PREVENTIVA Y SE ADOPTAN UNAS DETERMINACIONES.

LA DIRECTORA (E) DE LA REGIONAL PÁRAMO DE LA CORPORACIÓN AUTÓNOMA REGIONAL DE LAS CUENCAS DE LOS RÍOS NEGRO – NARE, CORNARE. En uso de sus atribuciones legales y delegatarias y

El día 10 de agosto de 2026, se realizó visita de inspección al hotel Termales El Espíritu Santo ubicado en la vereda Puente Linda del municipio de Nariño, por presunta tala de bosque y la intervención a los retiros de la quebrada del Espíritu Santo.

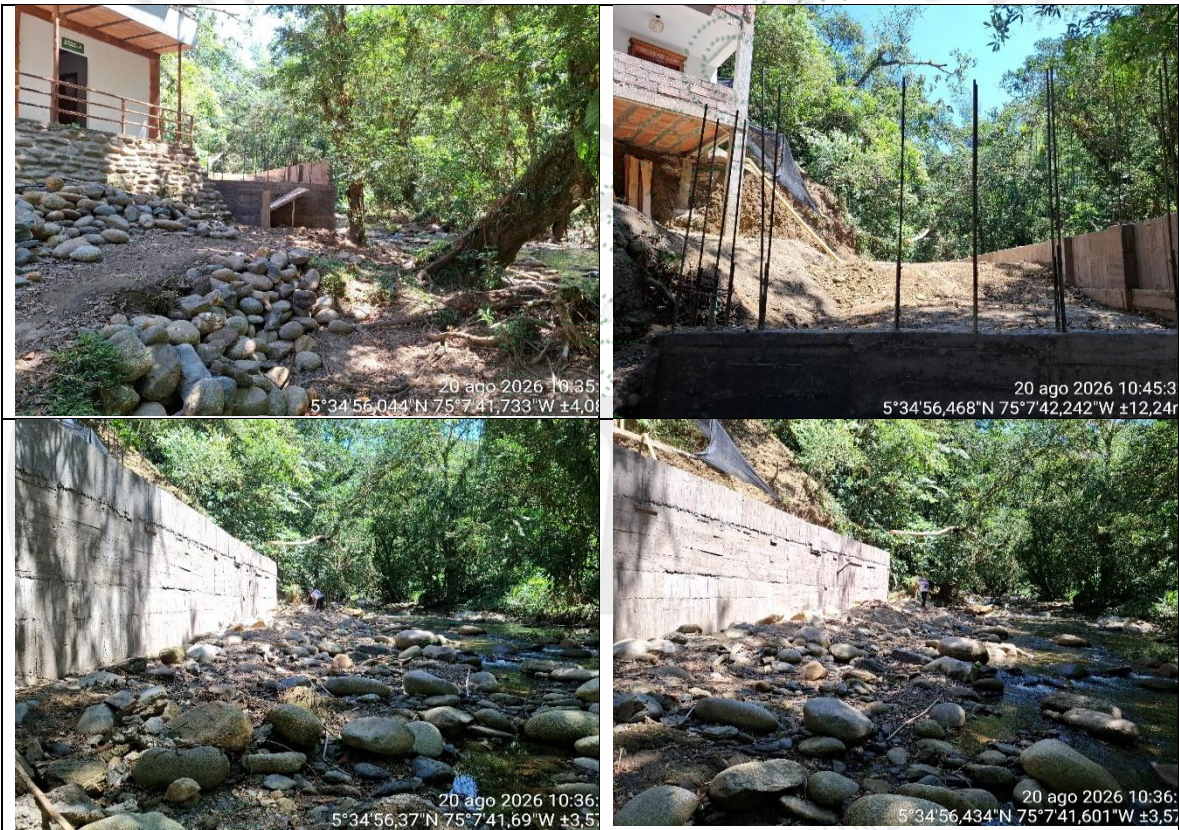
Obra N°1 en muro en concreto

El punto de inicio del recorrido se estableció en el predio identificado con F.M.I N° 028-4368, (coordenadas WGS84 5°34'56.044" N, 75°07'41.733" W. En el predio se ubica una infraestructura de dos niveles proyectada para ampliar la capacidad de hospedaje durante las temporadas de alta demanda. Según lo manifestado por el asesor ambiental Cristian Pérez durante el recorrido, dicha edificación está destinada exclusivamente a uso habitacional y actualmente no se encuentra en funcionamiento. Durante la visita no fue posible constatar si la estructura cuenta con la respectiva licencia de construcción emitida por el municipio de Nariño, ni se obtuvo información sobre el manejo y disposición final de los vertimientos generados en esta nueva infraestructura.

Al consultar las bases de datos de la Corporación, se verificó que la Sociedad Termas Del Espíritu Santo T.E.S S.A., cuenta con un permiso de vertimientos vigente, otorgado mediante la Resolución RE-04404-2024 del 30 de octubre de 2024 (expediente N.° 054830417765), para el predio con F.M.I. N.° 028-14096. Sin embargo, dicho permiso no incluye las descargas de agua residual generadas por la nueva edificación ubicada en el predio con F.M.I. N.° 028-4368. En el frente de dicha edificación se constató una obra en construcción de un muro en concreto (N°1) reforzado de 25,0 m de longitud, 4,0 m de altura y un espesor de 0,25 m aproximadamente. La estructura se localiza sobre el margen derecho de la faja de retiro de la quebrada Espíritu Santo. Según la información entregada en campo, la obra corresponde a la construcción de un muro de contención diseñado para mitigar el riesgo de socavación generado por la quebrada Espíritu Santo y así proteger la edificación de dos niveles, la cual se localiza dentro de la zona de retiro de la corriente hídrica.

**ARTÍCULO PRIMERO. IMPONER MEDIDA PREVENTIVA de SUSPENSIÓN INMEDIATA** de actividades de intervención a la ronda, consistentes en: Muro en concreto reforzado de 25,0 m de longitud, 4,0 m de altura y un espesor de 0,25 m aproximadamente (coordenadas WGS84:

1. Deberán restituir la fuente hídrica Espíritu Santo (coordenadas 5°34'56.434" N, 75°07'41.601" O) a sus condiciones naturales, como acción prioritaria para reestablecer la dinámica hidromorfológica y ecológica original del cauce.

2. Deberán mantener una franja de protección y retiro ambiental de mínimo veinte (20) metros, medidos a partir de la cota de inundación o cauce natural de la fuente de agua ubicada en el predio. Asimismo, se deberán implementar las medidas necesarias para evitar la alteración, contaminación o afectación de la fuente hídrica denominada Espíritu Santo, asegurando la preservación y calidad del cuerpo hídrico.

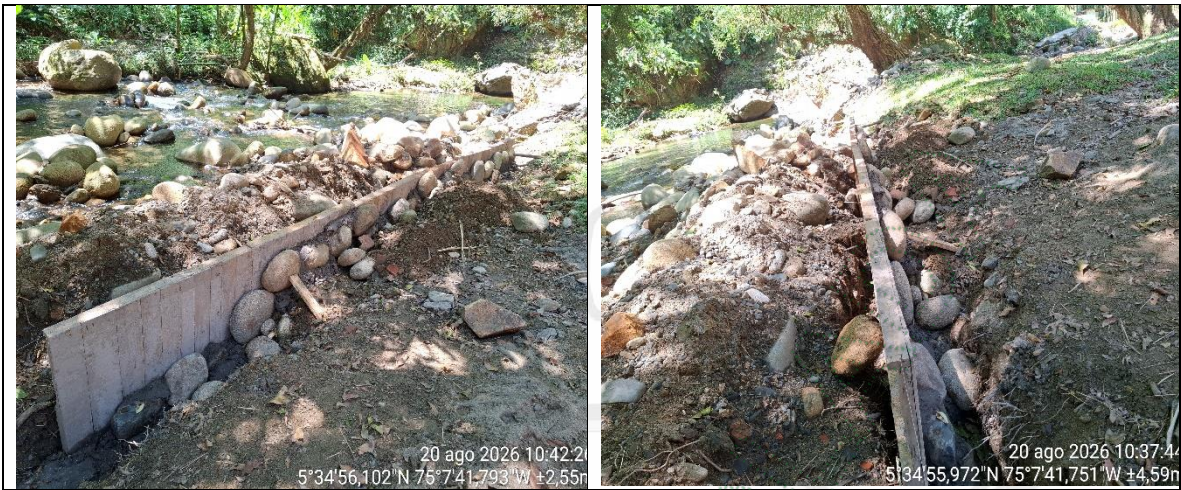
Obra N°2 en concreto ciclópeo.

A 25 metros aguas abajo de la estructura en concreto, sobre la margen izquierda de la fuente hídrica, se identificó una construcción (N°2) de otra estructura en concreto ciclópeo en fase inicial de ejecución, la cual proyecta una longitud aproximada de 05 metros. Esta obra está proyectada para mitigar el riesgo de socavación del suelo en la zona de intervención. La necesidad de esta estructura al igual que la anterior radica en que las obras actualmente construidas en forma inadecuada dentro de la franja de protección de la fuente hídrica Espíritu Santo.

La construcción de los dos muros de contención, habría sido innecesaria si se hubiera respetado la franja de protección y la zona de amortiguamiento o inundación natural del cauce. La ocupación de dicha área alteró la dinámica hídrica natural de la corriente, obligando a implementar obras de protección adicionales para estabilizar el terreno.

Durante la inspección técnica se evidenció un bajo caudal en la quebrada El Espíritu Santo, atribuible a la variabilidad climática ocasionada por el Fenómeno de El Niño. No obstante, a partir del análisis morfológico y topográfico de la zona, se determinó que las dos infraestructuras en ejecución se sitúan directamente sobre el cauce natural de la corriente, interviniendo la ronda hídrica.

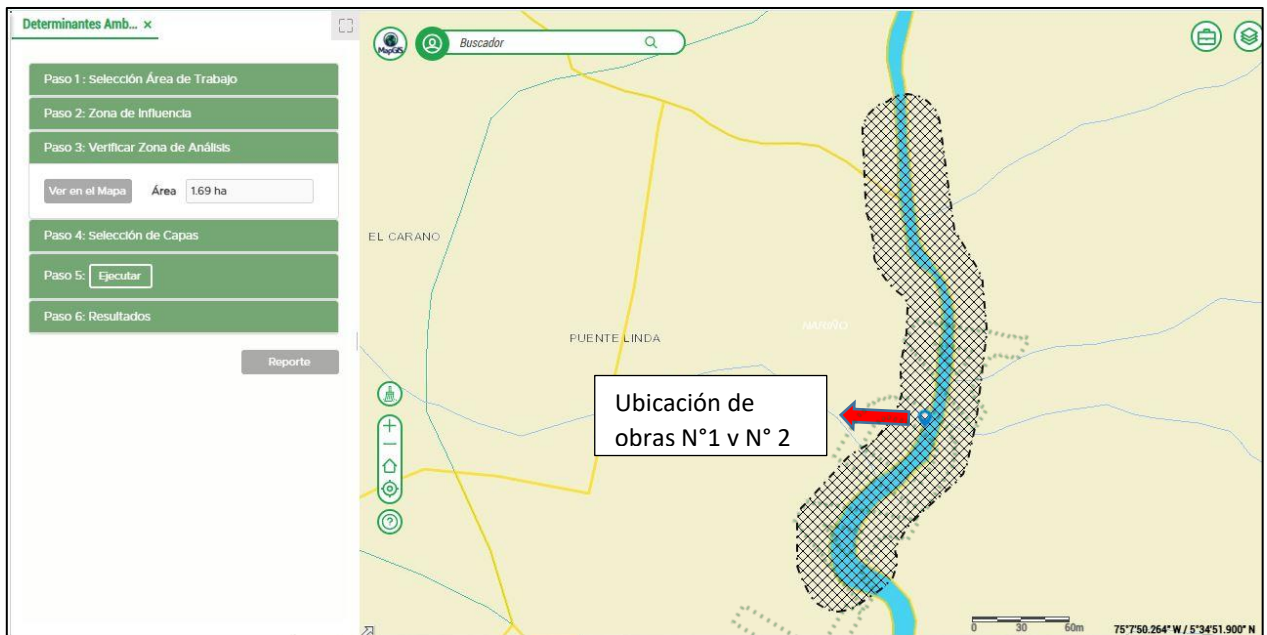
Ronda hídrica Quebrada Espíritu Santo.

La fuente hídrica identificada en campo cuenta con un ancho de cauce aproximado de 10 metros, por lo que el valor teórico de X sería de 20 metros. El valor de SAI no se determina ya que no se presenta en el área de la fuente.

X= 20 metros Ronda hídrica = 20 m

De acuerdo con la delimitación de la ronda hídrica de la quebrada Espíritu Santo, se evidencia que la edificación de dos niveles y las obras construidas en el inmueble identificado con la M.I. N.° 028-4368, invaden la zona de retiro ribereño del cauce. Esta ubicación genera una intervención directa sobre la faja paralela de protección, afectando las funciones ecosistémicas de la fuente hídrica y su dinámica natural.

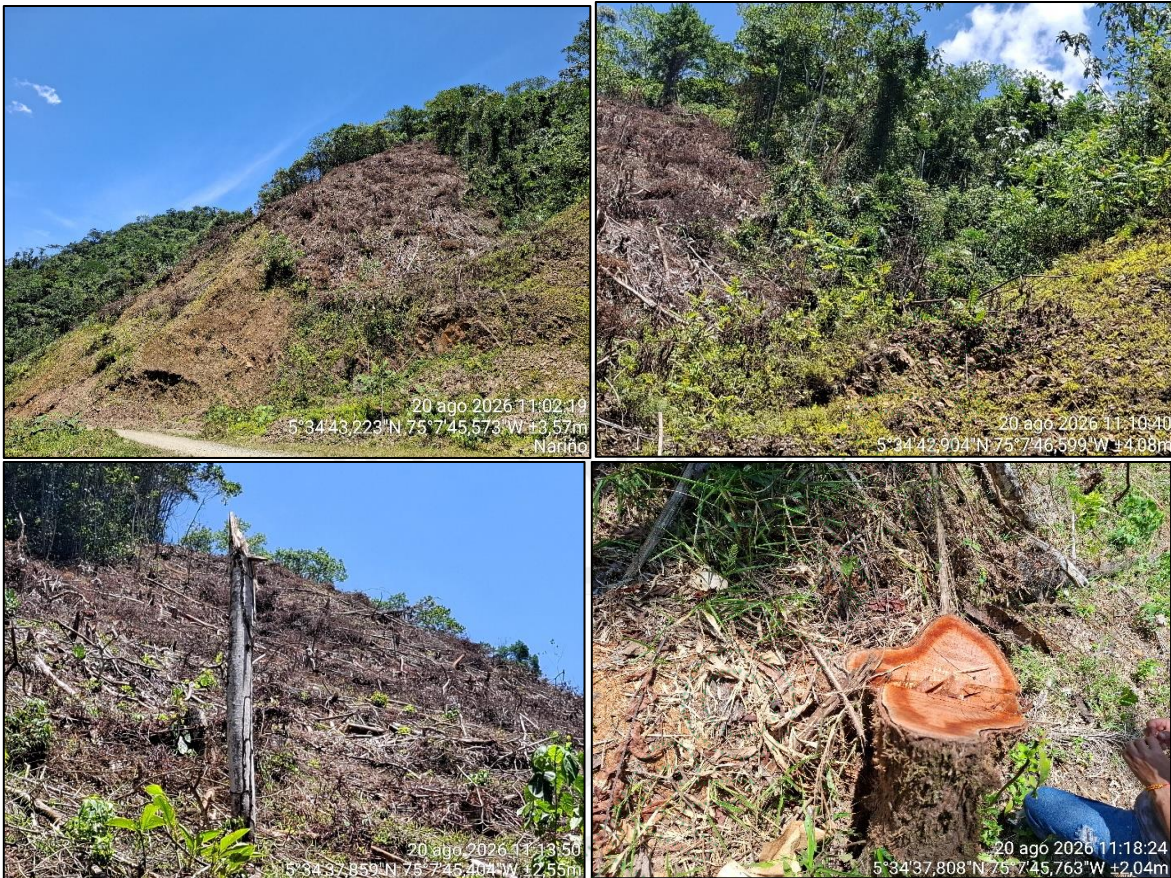
Área intervenida

e continuó el recorrido hacia el predio identificado con F.M.I. N.° 028-1840, ubicado en las inmediaciones del parqueadero del hotel Termas del Espíritu Santo. En el lugar se constató la tala de aproximadamente 15 individuos forestales, entre los que se pudo identificar nativos de especie Cedro (*Cedrela odorata*) y Cedro Negro (*Juglans neotropica*), con un DAP promedio (Diámetro a la Altura del Pecho) entre 20 cm a 60 cm y con una altura promedio de 3 a 4 metros, afectando una superficie aproximada de 1.440 m². Según la cobertura vegetal colindante al área, se presenta una vegetación secundaria alta.

De acuerdo con la información suministrada por el señor Cristian Pérez, la intervención se realizó de forma preventiva para controlar un incendio provocado por terceros, respaldando su afirmación con los registros fotográficos. Sin embargo, durante la inspección en campo en una parte del área intervenida, no se hallaron vestigios ni evidencias de quemaduras que justifiquen la tala de individuos arbóreos como medida de control. Al respecto, conviene precisar que el establecimiento de fajas cortafuego o líneas de defensa técnicas se limita a la remoción del material vegetal menor (sotobosque, hojarasca y matorrales) para contener el avance del fuego superficial. Por tanto, la tala de vegetación arbórea en pie resulta ineficaz durante la atención de una emergencia y, por el contrario, incrementa la carga de combustible pesado en el suelo, elevando el riesgo de ignición.

- En el predio con F.M.I. N.º 028-1840, específicamente en las (coordenadas 5°34'37.859" N, 75°07'45.404" O), se evidenció la tala de aproximadamente 15 árboles en cobertura vegetal secundaria, incluyendo especies nativas como Cedro (Cedrela odorata) y Cedro Negro (Juglans neotropica). Los indicios de un presunto incendio forestal no justifican la magnitud ni la necesidad de la tala realizada. Cabe resaltar que el predio se localiza en Zona Tipo A de la Ley 2.ª de 1959, zonificación destinada prioritariamente a la preservación y restauración ecológica del territorio.

**ARTÍCULO SEGUNDO. IMPONER MEDIDA PREVENTIVA de SUSPENSIÓN INMEDIATA** de actividades de tala de árboles nativos, que se adelantan en el predio ubicado en la vereda Puente Linda del municipio de Nariño Antioquia, identificado con Folio de Matrícula Inmobiliaria N° 028-1840; la anterior medida se impone a la sociedad **TES S.A.**, identificada con Nit N° 811.030.689-4, a través de su representante legal el señor **JULIÁN SIERRA GUTIERREZ**, identificado con cédula de ciudadanía número 1.037.623.959 (o quien haga sus veces al momento), fundamentada en la normatividad anteriormente citada.

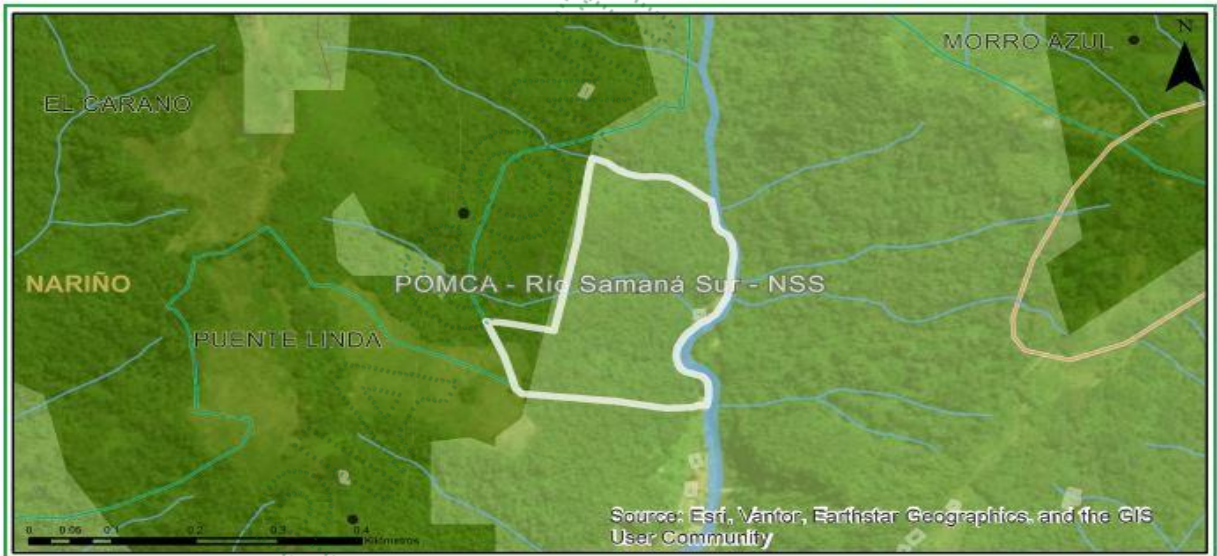
Determinantes predio con F.M.I N° 028-4368

Así mismo, los predios se encuentran en la zonificación de reserva forestal central Ley 2da de 1959, en las zonas clasificadas tipo A, en el cual las Zona Tipo A — conservación y recuperación: se priorizan actividades orientadas a mantener o recuperar las condiciones naturales del ecosistema. Entre ellas están la restauración ecológica, rehabilitación y recuperación de áreas degradadas, investigación científica, conservación de la biodiversidad, reconversión de actividades agrícolas y pecuarias existentes hacia sistemas sostenibles, agricultura ecológica, aprovechamiento sostenible de fauna y actividades como ecoturismo cuando sean compatibles con las características del área y la Zona Tipo B — manejo forestal sostenible: se permite un enfoque más orientado al manejo y aprovechamiento sostenible del recurso forestal.

Considerando que el predio identificado con F.M.I. N.° 028-4368 se localiza en Zona Tipo A de la Reserva Forestal de la Ley 2.ª de 1959, la ejecución de obras e infraestructura con fines hoteleros resulta incompatible con el régimen de usos de esta categoría. La zonificación Tipo A otorga prioridad estricta a la conservación, restauración ecológica y actividades sostenibles de bajo impacto (como el ecoturismo no extractivo); por tanto, el desarrollo de infraestructura hotelera transgrede las restricciones ambientales y el objeto principal de preservación del ecosistema regulado en dicha franja. A continuación, se presentan la Zonificación de la reserva forestal Central:

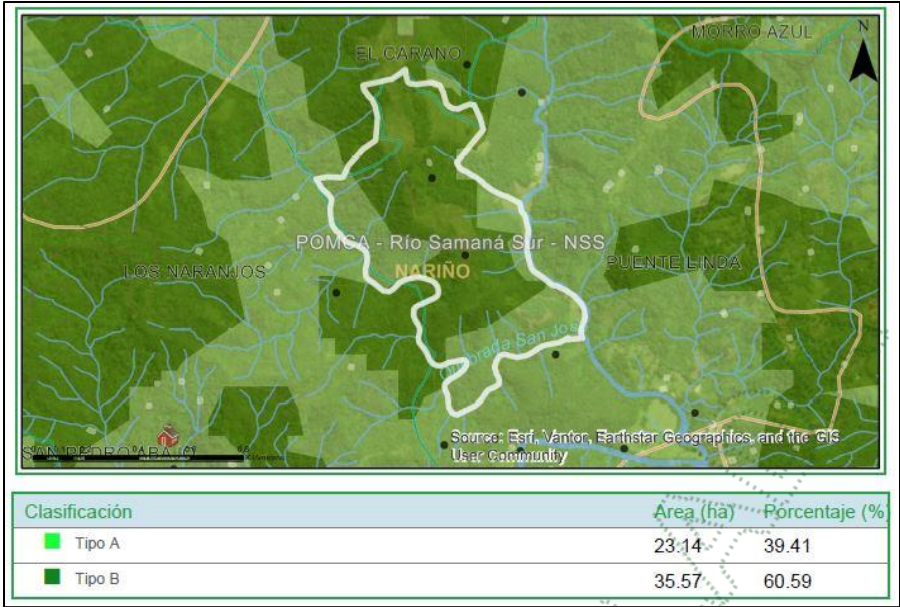
Determinantes predio con F.M.I N° 028-1840

Según los resultados consultados de los determinantes ambientales del predio, en el Geoportal Mapgis 9.0 de Cornare, sobre las capas de intersección del SIRAP y dentro de la capa de zonificación ambiental POMCA del Río Samaná Sur, se puede observar que la afectación a la fuente se viene realizando en el predio con F.M.I N° 028-4368 y N°028-1840, con un 100% en áreas Licenciadas Ambientalmente, sin embargo, las actividades Hoteleras y de infraestructura no se encuentra establecida en dicha licencia ambiental.
