## RESOLUCIÓN

### POR MEDIO DE LA CUAL SE ADOPTAN UNAS DETERMINACIONES

Que el día 26 de agosto de 2026, el equipo técnico de la Corporación realizó visita con el fin de verificar la ocurrencia de los hechos denunciados. Como resultado de dicha diligencia, se emitió el Informe Técnico N.º **IT-05323-2026 del 04 de septiembre de 2026**, en el cual quedaron consignadas las siguientes observaciones y conclusiones:

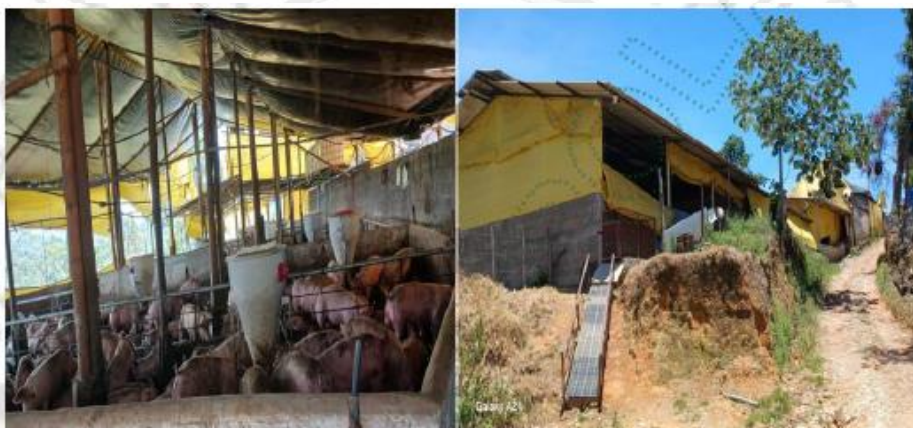
Imagen 1 y 2 Corrales

El predio presenta un área aproximada de cinco (5) hectáreas según lo consultado en el geoportal corporativo, y de acuerdo con la información suministrada durante la visita, en él se desarrolla una actividad de producción porcícola, que cuenta aproximadamente con 2.070 animales, distribuidos en 165 cerdas gestantes y lactantes, 400 lechones, 870 animales en etapa de precebo y 635 animales en etapa de ceba.

Durante el recorrido por las instalaciones se evidenció que los animales se encuentran distribuidos en diferentes áreas y corrales de acuerdo con su etapa productiva. En el sector correspondiente a las cerdas gestantes y lactantes se observó la existencia de un tanque estercolero en fibra de vidrio, con capacidad aproximada de 2.000 litros, destinado al almacenamiento del material líquido generado en las instalaciones.

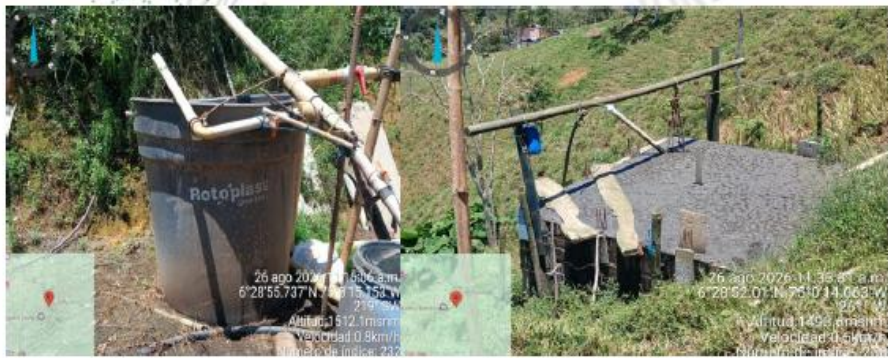
Imagen 3 y 4 Tanques estercoleros.

En el área donde se encuentran los animales correspondientes a las etapas de lechones, precebo y ceba, se evidenció igualmente la existencia de un tanque estercolero construido en mampostería, cuyas dimensiones aproximadas corresponden a 3,5 metros por 2 metros de profundidad, destinado a la recepción y almacenamiento de los residuos líquidos provenientes del manejo de los corrales.

De acuerdo con lo manifestado por el administrador, el contenido de los tanques estercoleros es utilizado mediante riegos aproximadamente tres (3) veces por semana, durante horas de la tarde. El administrador indicó que esta actividad se realiza teniendo en consideración la cercanía de la granja con la escuela de la vereda.

La granja cuenta con infraestructura para el manejo y almacenamiento de los residuos generados por la actividad porcícola, evidenciándose un tanque estercolero en fibra de vidrio para el área de cerdas gestantes y lactantes y un tanque estercolero construido en mampostería para las áreas de lechones, precebo y ceba. De acuerdo con lo manifestado por el administrador, el

No se evidenció vertimiento directo de residuos líquidos a la quebrada El Carmín durante la inspección. No obstante, la generación de efluentes asociada a la actividad porcícola y su utilización mediante riego con contenido de los estercoleros constituyen una fuente potencial de contaminación de los recursos suelo y agua si no se realizan bajo condiciones técnicas y ambientales adecuadas.

- Realizar la adecuación y mantenimiento de los tanques estercoleros existentes, garantizando que se encuentren en condiciones adecuadas de estabilidad, impermeabilidad y funcionamiento, de manera que permitan el almacenamiento seguro de las heces y los lixiviados generados en la actividad porcícola y eviten fugas, filtraciones o reboses.
- Implementar una cubierta para evitar la acumulación de aguas lluvias sobre el material en proceso y garantizar condiciones adecuadas para su manejo y aprovechamiento.

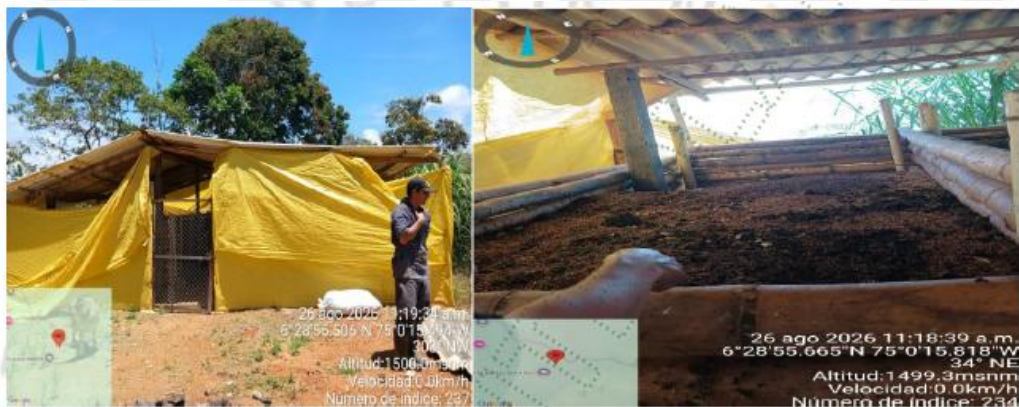
Imagen. 5 y 6 Compostera

Durante el recorrido se evidenció además una estructura destinada al proceso de compostaje, construida principalmente en guadua y provista de cubierta en lámina de Eternit, la cual, de acuerdo con lo observado, presenta condiciones generales adecuadas de funcionamiento y se encuentra destinada al manejo de residuos orgánicos generados en la actividad porcícola. El administrador manifestó que el material es tratado con aserrín y que el proceso de compostaje es sometido a volteo aproximadamente una vez al mes. dicho compostaje es aprovechado en el mismo predio como abono para los potreros.

Se evidenció la existencia de una compostera construida en guadua y cubierta en lámina de Eternit, destinada al manejo de la fracción sólida de los residuos orgánicos generados en la actividad. Según lo informado, el material es acondicionado con aserrín, sometido a volteo aproximadamente una vez al mes y posteriormente aprovechado dentro del mismo predio como abono para los potreros.

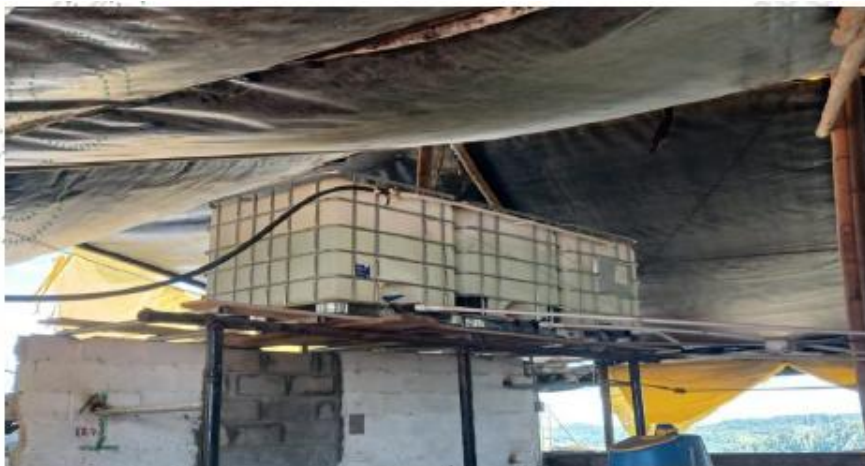
**Imagen 7 tanques de almacenamientos**

En conversación con el señor Juan Carlos Montoya en relación con el abastecimiento de agua para la actividad porcícola, durante el recorrido se observaron varios tanques destinados al almacenamiento de agua para el suministro de los animales. El administrador manifestó que el recurso hídrico

es captado desde una fuente localizada en la parte baja del predio y posteriormente es conducido mediante un sistema de bombeo hasta los tanques de almacenamiento ubicados en las instalaciones de la granja.

Se verificó que el abastecimiento de agua para los animales se realiza mediante captación de una fuente hídrica localizada en la parte baja del predio, utilizando un sistema de bombeo para conducir el recurso hasta diferentes tanques de almacenamiento ubicados en los corrales.

De acuerdo con la información suministrada por el propietario, la Granja Buenos Aires no cuenta, a la fecha de la visita o de la verificación realizada, con trámite o acto administrativo que acredite la autorización para la concesión de aguas, ni con permiso de vertimientos otorgado por la autoridad ambiental competente.

**ARTÍCULO PRIMERO: REALIZAR UN LLAMADO DE ATENCIÓN** al señor **HERIBERTO PIEDRAHITA ORTEGA**, identificado con la cédula de ciudadanía N.º 15.538.914, y se le conmina, para que, en un término máximo e improrrogable de **treinta (30) días hábiles**, contados a partir de la ejecutoria del presente acto administrativo, solicite ante esta Corporación los trámites ambientales de concesión de aguas y permiso de vertimientos, de conformidad con lo dispuesto en los artículos 2.2.3.2.5.3 y 2.2.3.3.5.1 del Decreto 1076 de 2015, en atención a las actividades productivas consistentes en la cría de ganado porcino que se desarrollan en el predio identificado con Folio de Matrícula Inmobiliaria N.º 0004871 PK PREDIO 6702001000003000043 denominado “granja Buenos Aires” ubicado en la vereda Patio Bonito del municipio de San Roque, Antioquia. Lo anterior, con el propósito de que el aprovechamiento del recurso hídrico y el manejo de las aguas residuales generadas por dicha actividad se ajusten a la normativa ambiental vigente.

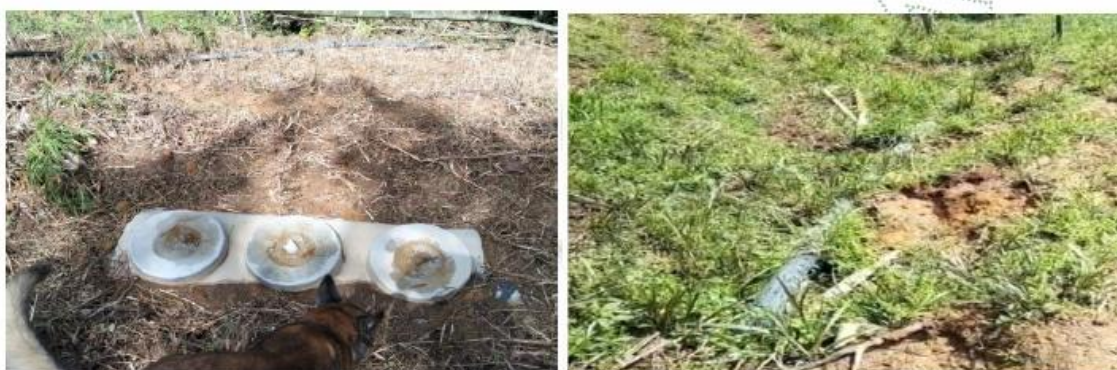
**Imagen 8 y 9 pozo séptico y descarga**

Durante el recorrido realizado por la granja Buenos Aires y en conversación con el señor Heriberto Piedrahita, se indagó sobre el sistema implementado para el tratamiento de las aguas residuales domésticas generadas en la vivienda. Al respecto, el propietario manifestó que la vivienda cuenta con un pozo séptico construido en mampostería. Con el fin de verificar la información suministrada, se realizó recorrido de inspección en el predio, evidenciándose que el sistema de tratamiento de aguas residuales domésticas corresponde a un pozo séptico prefabricado en fibra de vidrio ubicado en las coordenadas 75° 00' 15,75" W y 06° 28' 55,48" N, a una elevación aproximada de 1.508 m s. n. m, con descarga al suelo.

De acuerdo con la información suministrada por el propietario y la verificación realizada durante el recorrido de campo, se estableció que las aguas residuales domésticas generadas en la vivienda de la granja Buenos Aires son conducidas a un sistema de tratamiento mediante pozo séptico prefabricado en fibra de vidrio, ubicado en las coordenadas 75° 00' 15,75" W y 06° 28' 55,48" N, con descarga al suelo.

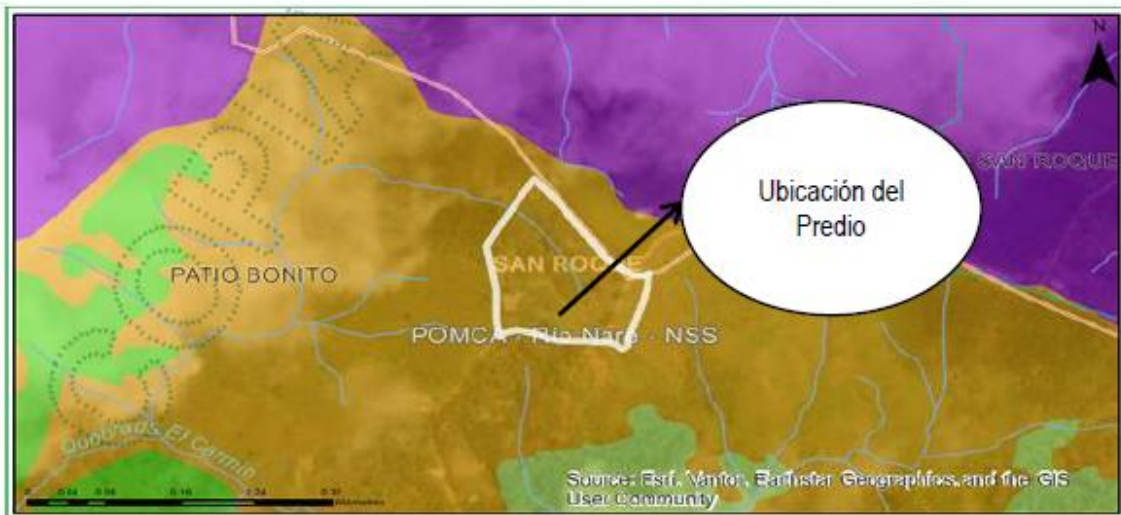
Imagen 10. Determinantes ambientales.

De acuerdo con la consulta realizada en el Sistema de Información Geográfica Ambiental de CORNARE – MapGIS, se establece que el predio identificado con cédula catastral No. 6702001000003000043, donde se desarrolla la actividad porcícola a cargo del señor Heriberto Piedrahita Ortega, se encuentra dentro del ámbito de aplicación del POMCA del río Nare, aprobado mediante Resolución No. 112-72-42017. El predio presenta una extensión de 2,11 hectáreas, correspondientes en su totalidad (100 %) a la categoría de áreas agrosilvopastoriles, por lo que el desarrollo de la actividad deberá considerar las determinantes ambientales establecidas en dicho instrumento de ordenación y manejo, así como las disposiciones ambientales aplicables al uso y manejo del suelo.

Se consultó en el Sistema de Información Geográfica Ambiental de Cornare – MapGIS, para conocer las determinantes ambientales aplicadas al predio con cédula catastral No. 6702001000003000043 donde el señor Heriberto Piedrahita Ortega lleva a cabo la actividad porcícola, encontrando que éste cuenta con determinantes ambientales POMCA del Río Nare aprobado mediante resolución 112-72-42017 distribuidos así: 2.11 hectáreas en áreas agrosilvopastoriles correspondiente al 100 % del predio.
