## RESOLUCIÓN

### POR MEDIO DE LA CUAL SE ADOPTAN UNAS DETERMINACIONES

Que el día 18 de agosto de 2026, el equipo técnico de la Corporación realizó visita con el fin de verificar la ocurrencia de los hechos denunciados. Como resultado de dicha diligencia, se emitió el Informe Técnico N.º **IT-05334-2026 del 04 de septiembre de 2026**, en el cual quedaron consignadas las siguientes observaciones y conclusiones:

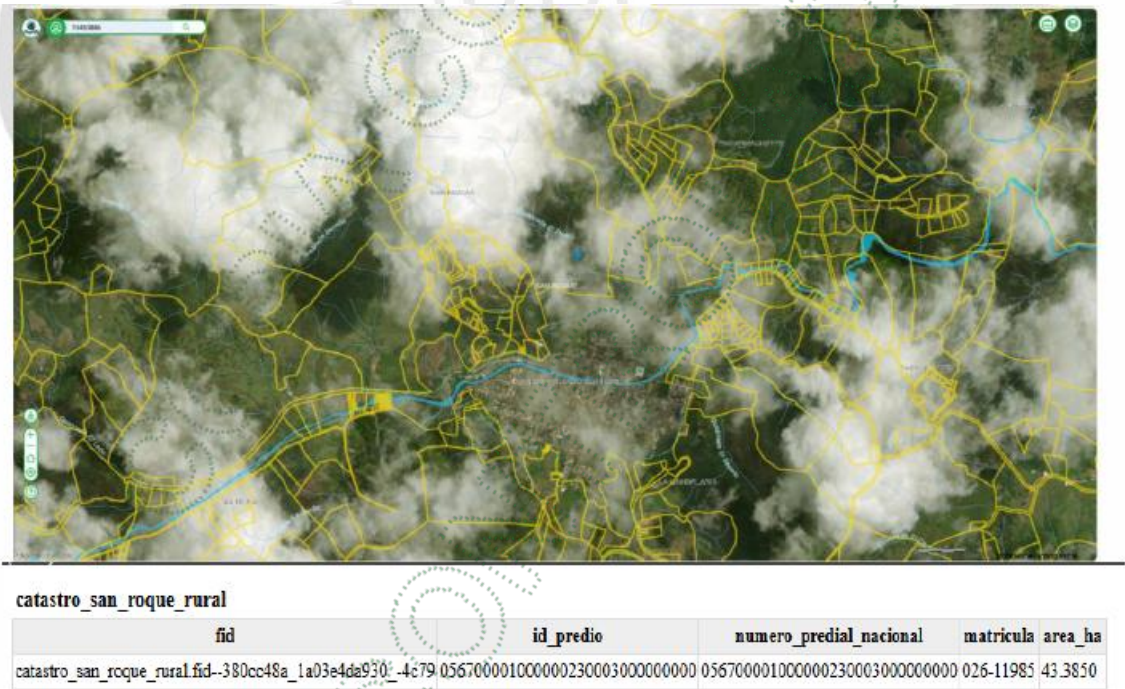
Figura 1. Ubicación de predio

Durante la inspección técnica realizada en el área objeto de evaluación se identificó un (1) predio en el que se constató la presencia de una fuente hídrica, localizada sobre su costado derecho. Este predio se identifica con el Folio de Matrícula Inmobiliaria (FMI) No. 026-11985. Conforme a la información cartográfica disponible en el Geoportal Interno de Cornare y presenta un área aproximada de 43,3 hectáreas (ha).

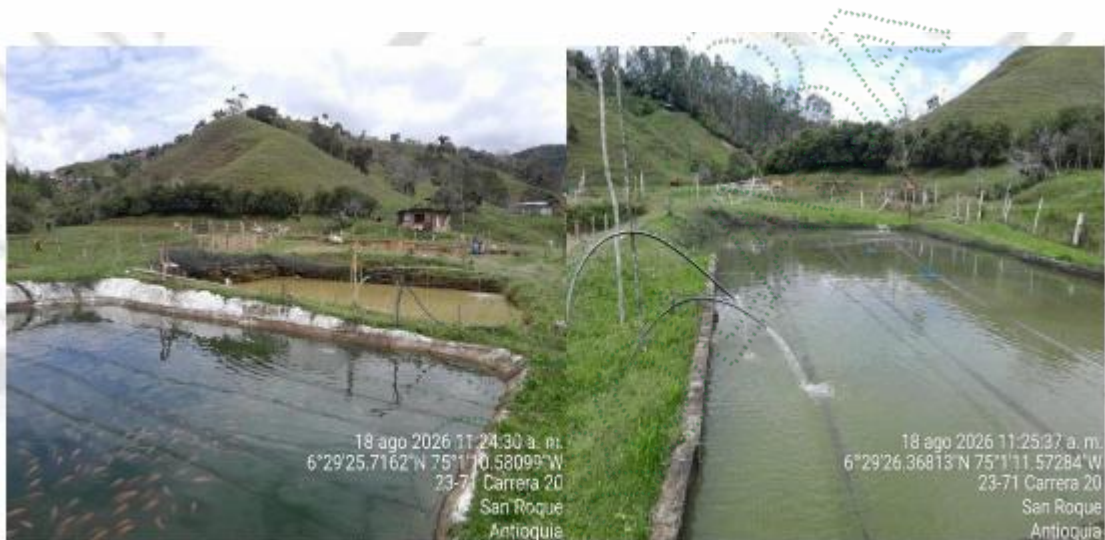
**Figura 2: Estanques piscícolas**

De igual manera, se verificó que el predio no solo está destinado a la prestación del servicio de restaurante, sino que también desarrolla actividades recreativas de pesca deportiva, para lo cual dispone de cinco

(5) estanques, cuyas ubicaciones fueron georreferenciadas durante la inspección técnica y se relacionan a continuación:

Estanque 1: X -75° 01' 10.75'', Y 6° 29' 25.46''

Estanque 2: X -75° 01' 11.18'', Y 6° 29' 25.67''

Estanque 3: X -75° 01' 11.76'', Y 6° 29' 25.85''

Estanque 4: X -75° 01' 12.16'', Y 6° 29' 25.97''

Estanque 5: X -75° 01' 09.86'', Y 6° 29' 24.74''

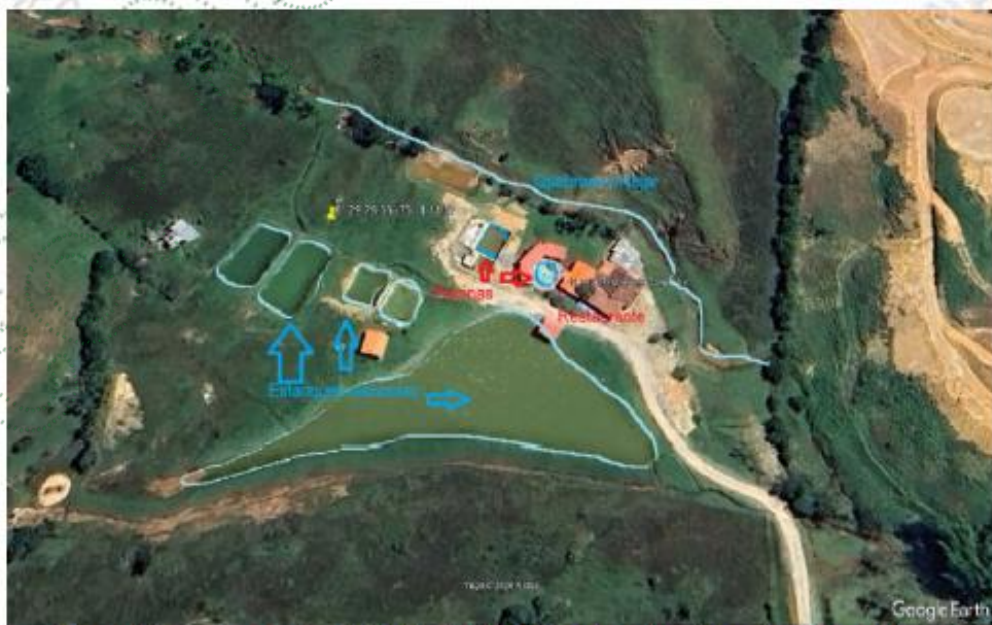
**Figura 3: Imagen satelital de la Unidad productiva -Fuente Google Earth**

Respecto a la infraestructura destinada a la prestación de servicios recreativos, durante la inspección técnica se constató la existencia de dos (2) piscinas. Una (1) de ellas se encuentra habilitada para su operación y uso por parte del público, mientras que la segunda permanece en proceso constructivo y, al momento de la visita, no se encontraba en funcionamiento ni habilitada para la prestación del servicio.

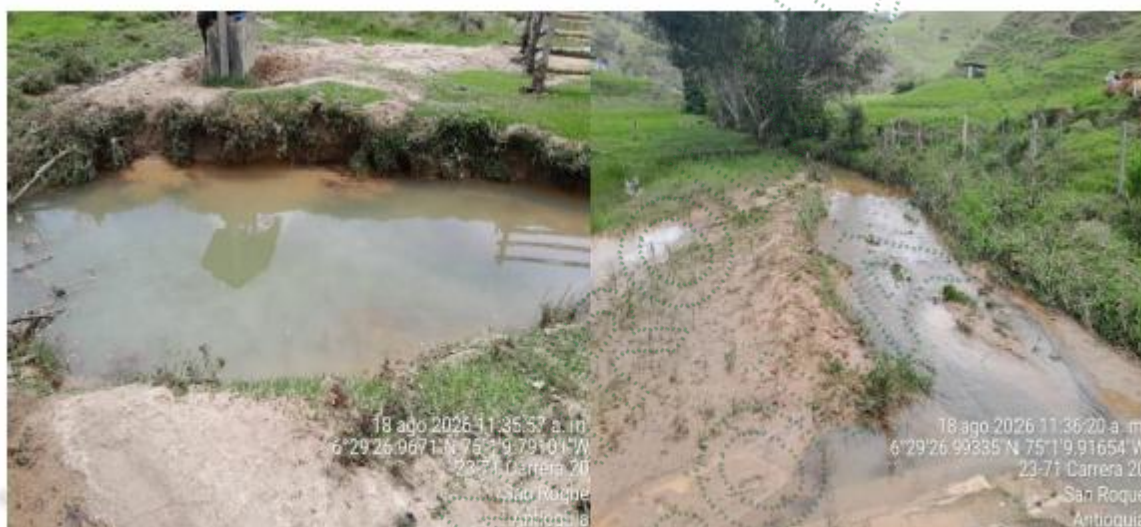
En atención a la queja relacionada con la presunta disposición de vísceras y otros subproductos derivados del procesamiento de pescado en la fuente hídrica denominada quebrada El Tejar, se realizó una inspección visual del cauce y de las áreas circundantes al establecimiento. Como resultado de la verificación en campo, al momento de la visita técnica no se evidenció la presencia de dichos residuos ni de otros elementos que permitieran establecer, de manera objetiva, la ocurrencia de esta práctica. No obstante, esta observación corresponde a las condiciones encontradas durante la diligencia de inspección y no constituye, por sí sola, evidencia de la inexistencia de eventos previos o posteriores.

**Figura 4: Imágenes de la fuente hídrica inspeccionada (Quebrada el tejar)**

Al momento de la visita, no se evidenció disposición de vísceras, residuos o subproductos derivados del procesamiento de pescado en la quebrada El Tejar ni en sus áreas circundantes. Por lo anterior, durante la diligencia no se obtuvieron elementos materiales que permitieran corroborar objetivamente la presunta afectación o establecer la ocurrencia de dicha práctica, no obstante, no se descarta la posible ocurrencia de eventos anteriores o posteriores a la diligencia.

- Implementar un área técnica destinada a las actividades de lavado y eviscerado de los organismos hidrobiológicos, la cual deberá contar con superficies impermeables, de fácil limpieza y desinfección, así como con condiciones que impidan el contacto directo de los subproductos y efluentes con el suelo, garantizando el cumplimiento de las condiciones sanitarias y ambientales de la unidad productiva.
- Implementar un sistema de compostaje (compostera) técnicamente adecuado para el aprovechamiento y manejo de los subproductos orgánicos generados durante el proceso de eviscerado, asegurando su correcta disposición, estabilización y tratamiento, con el fin de prevenir la generación de olores ofensivos, la proliferación de vectores, la contaminación del suelo y de las fuentes hídricas, y minimizar los riesgos para la salud pública y el ambiente.

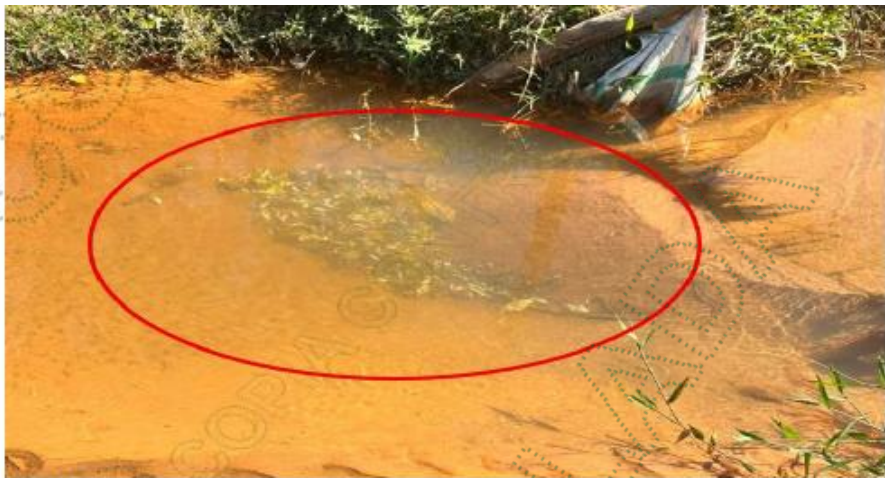
Adicionalmente, la señora Karen Coccio Correa, en calidad de administradora del establecimiento, manifestó que el evento que dio origen a la queja se presentó como consecuencia de un inconveniente operativo en uno de los estanques de cultivo, situación que hizo necesario su vaciado y el traslado de los peces allí contenidos. Según su versión, durante esta actividad se evidenció una alta cantidad de alevinos y, debido a la falta de capacidad para su reubicación en otros estanques del predio, se optó por liberar una parte de estos en la fuente hídrica denominada quebrada El Tejar. Asimismo, indicó que una fracción de los alevinos liberados presentó mortalidad, circunstancia que atribuyó a las diferencias en las condiciones fisicoquímicas y ambientales entre el estanque de origen y la fuente hídrica

receptora, tales como la temperatura del agua y otros factores asociados a la adaptación de los organismos.

Figura 5: Alevinos muertos sobre la quebrada el tejár – fuente Gonzalo López (interesado).

Con fundamento en la información suministrada durante la inspección técnica, se establece que, según lo manifestado por la administradora, los subproductos del procesamiento de pescado son recolectados y dispuestos mediante enterramiento dentro del predio. Pese a ello, se reconoció la liberación de alevinos provenientes de un estanque directamente en la quebrada El Tejar, algunos de los cuales posteriormente murieron.

**ARTICULO SEGUNDO: INFORMAR** al señor **JORGE ALBEIRO LÓPEZ CÁRDENAS**, que La siembra de alevinos en cuerpos de agua diferentes a su distribución natural (fuera de su rango nativo) puede generar graves impactos ecológicos y constituye una actividad regulada. Cuando se trata de especies exóticas o de especies nativas trasladadas a cuencas donde no ocurren naturalmente, la actividad requiere autorización de la autoridad competente y la evaluación de sus riesgos ambientales.

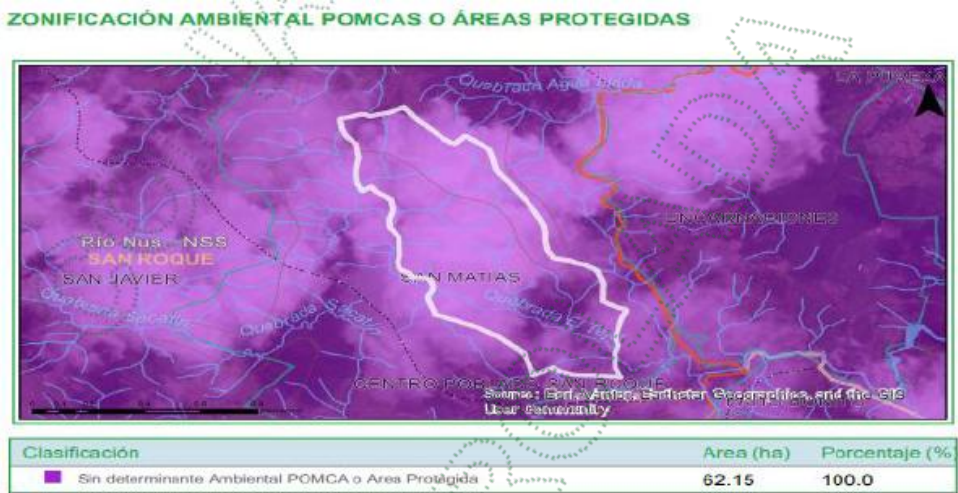
Figura 6. Determinantes ambientales consultados para el predio con FMI 026-11985.

El predio identificado con FMI: 026-11985, según el Geoportal Interno de Cornare, tiene un área de 43.38 ha y no se encuentra dentro de áreas establecidas dentro del ámbito de un POMCA adoptado, por lo cual no presenta determinantes ambientales asociadas a dicho instrumento de ordenación. Asimismo, a la fecha de la consulta, no se evidencia que este predio se encuentre incluido en un POMCA en proceso de formulación o sujeto a adopción mediante acto administrativo. No obstante, el predio deberá sujetarse a los determinantes ambientales y demás disposiciones aplicables establecidas en el Esquema de Ordenamiento Territorial (EOT) del municipio de San Roque.
