RESOLUCIÓN No.

POR MEDIO DE LA CUAL SE IMPONE UNA MEDIDA PREVENTIVA

Que mediante queja ambiental con radicado N° SCQ-134-1201-2026 del 20 de agosto de 2026, se puso en conocimiento de la Corporación lo siguiente: “SE PRESENTA MOVIMIENTO DE TIERRA PARA APERTURA DE VIA EN LA VEREDA LOS CEDROS AFECTANDO FRANJA DE PROTECCION DE FUENTE HIDRICA”.

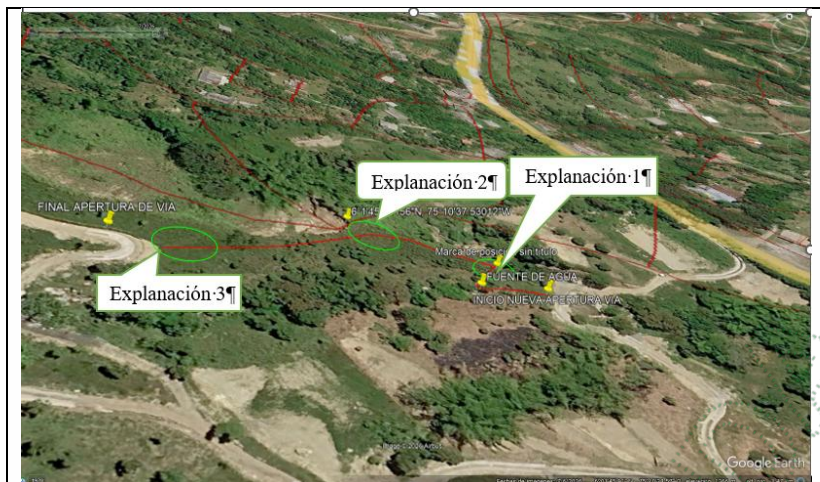
- *La nueva apertura de la vía inicia en el punto ubicado en las coordenadas geográficas **6°1'45,37"N, 75°10'35,27"W**, desde donde se desarrolla un recorrido aproximado de **200 metros**, hasta llegar al punto final, localizado en las coordenadas **6°1'44,53"N, 75°10'39,07"W**. (Imagen 1,2, 3)*

Imagen 1- Recorrido de la apertura de vía y puntos de explanación.

- **SUSPENDER INMEDIATAMENTE** el movimiento de tierras para la apertura de una vía de aproximadamente 200 metros, con punto de inicio en las coordenadas geográficas **6°1'45,37"N, 75°10'35,27"W** hasta las coordenadas geográficas **6°1'44,53"N, 75°10'39,07"W**, actividades realizadas sin permiso de la autoridad municipal competente, en el predio identificado con el FMI: **018-29975** y el PK: **1972001000001900033**, ubicado en la vereda Los Cedros del municipio de Cocorná, Antioquia.

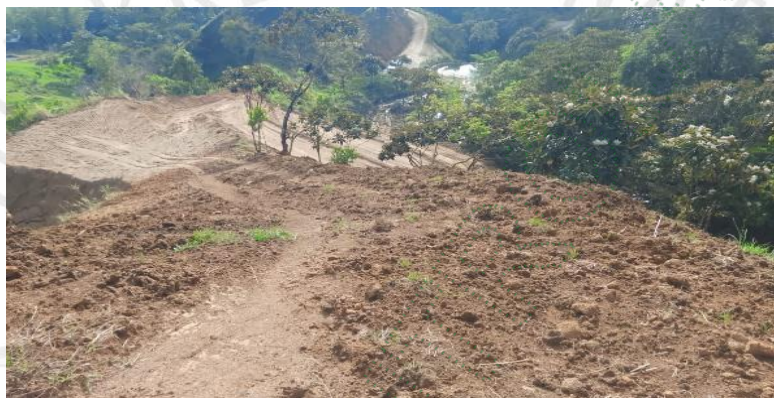
- *Durante el recorrido de campo se evidenció que, al interior del predio, se han ejecutado movimientos de tierra mediante el uso de maquinaria amarilla, consistentes principalmente en la apertura de una vía interna para facilitar el acceso y tránsito dentro del predio, así como en la conformación de tres (3) explanaciones. Estas actividades se desarrollaron sobre una zona destinada a potreros, cubierta principalmente por pastos de grama y áreas enmalezadas. De acuerdo con lo observado durante la visita, no se evidenció la intervención de árboles adultos ni de individuos de porte bajo que requieran la obtención de un permiso de aprovechamiento forestal.*

Imagen 2. Evidencia de la apertura de la vía y puntos de explanación.

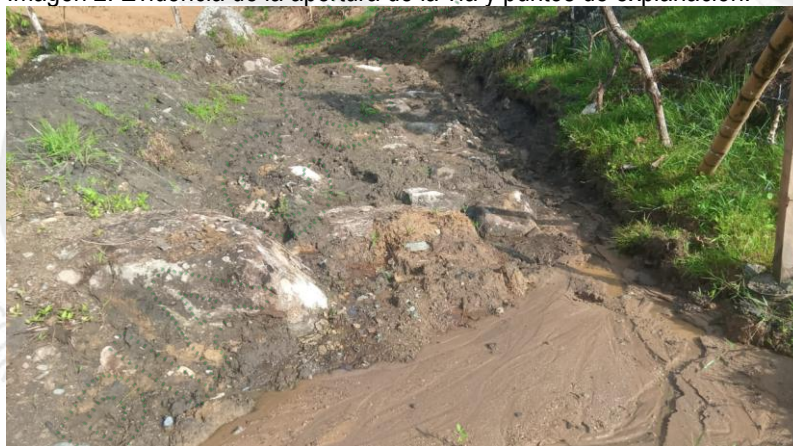
Imagen 3. Punto de inicio de apertura de la vía.

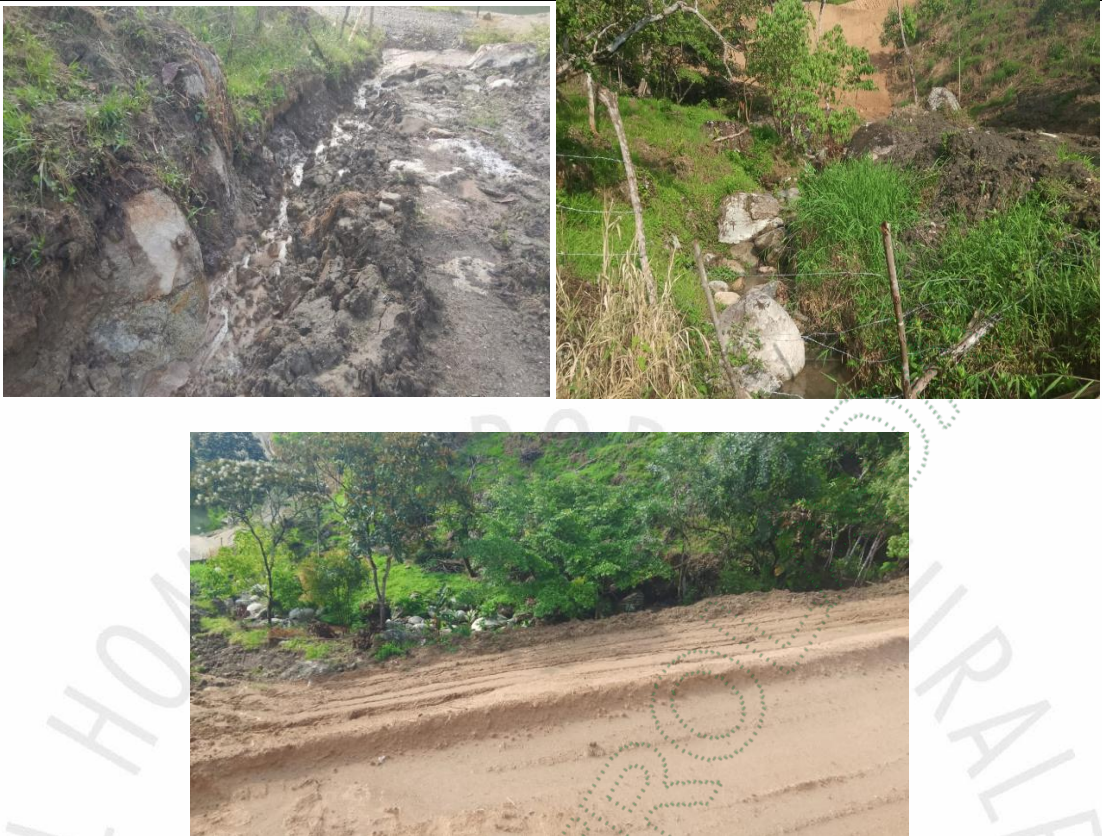
- Al inicio de la apertura de la vía, entre las coordenadas geográficas **6°1'45,7"N, 75°10'35"W y 6°1'45,34"N, 75°10'36,06"W**, se evidenció que los movimientos de tierra fueron ejecutados dentro de la **franja de protección de la quebrada “Los Cedros”**, en un tramo aproximado de **50 m de longitud** y con una **amplitud promedio de 4 m**. Asimismo, se identificó el **afloramiento de una lámina de agua**, la cual fue afectada directamente como consecuencia de las actividades asociadas a los movimientos de tierra. (Imagen 4,5, 6).

Imagen 4, 5, 6. Inicio de la apertura de vía e intervención directa a nacimiento de agua y franja de protección de la quebrada.

- Se evidencio en el inicio de la apertura de la vía entre las coordenadas geográficas 6°1'45.7"N, 75°10'35,"W y 6°1'45.34"N y 1346 msnm, en un trayecto aproximado de 50 metros de largo y 4 metros de ancho al costado izquierdo de la fuente denominada Los Cedros, que los movimientos de tierra se realizaron dentro de la franja de protección de la quebrada, una vez que estos se realizaron a menos de 10 metros de retiro del cauce. Cabe mencionar que con los movimientos de tierra no se intervino árboles o vegetación natural ya que su cobertura eran pastizales, sin embargo, estas actividades de movimientos de tierra están sujetas a un permiso de planeación municipal.

- **REALIZAR** actividades de restauración, recuperación, reforestación o retorno a sus condiciones naturales, en el trayecto entre las coordenadas geográficas **6°1'45,7"N, 75°10'35"W** y **6°1'45,34"N, 75°10'36,06"W**, correspondiente a la franja de protección de la fuente hídrica denominada "Quebrada Los Cedros", de mínimo de 11 metros en cada margen, en un tramo aproximado de 50 metros de longitud, en el predio identificado con el FMI: **018-29975** y el PK: **1972001000001900033**, ubicado en la vereda Los Cedros del municipio de Cocorná, Antioquia.

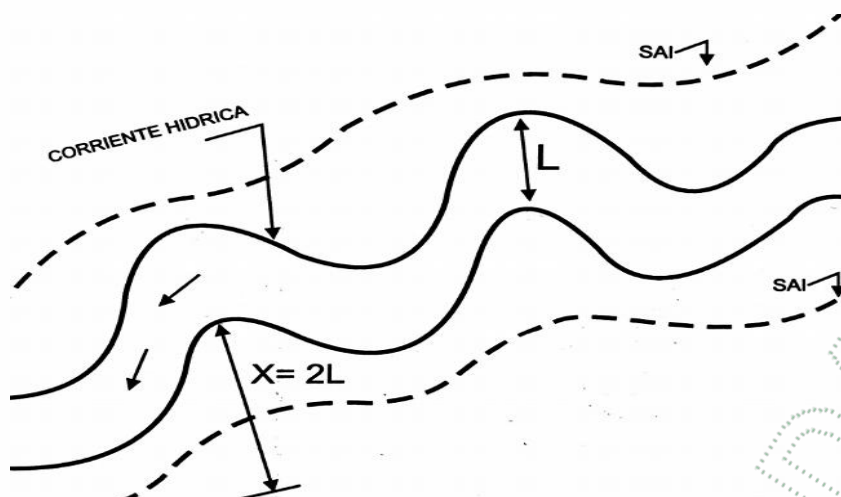
En este caso, la ronda hídrica se debe delimitar mediante fotointerpretación y trabajo de campo. Lo primero será entrar a definir la longitud de la SAI, en la visita se pudo identificar una mancha de inundación que se deberá tener en cuenta para el cálculo de la ronda hídrica.

Ilustración 1. Ronda hídrica

Considerando un SAI de 1 metro, se establece que los movimientos de tierra asociados a la apertura de la vía, realizados en una longitud aproximada de 50 metros y con un ancho aproximado de 4 metros, no cumplen con la ronda hídrica de la fuente, tal como se presenta en la siguiente tabla.

- Al hacer el cálculo de la ronda hídrica de la fuente hídrica denominada Los Cedro, ubicada en las coordenadas geográficas 6°1'45.7"N, 75°10'35,"W vereda Los Cedros de Cocorna y al desarrollar el método matricial estipulado en el Acuerdo corporativo 251 de 2011, realizado para el área intervenida en la franja de protección, arrojó una ronda

hídrica de 11 metros de distancia, a raíz de ello, el área intervenida de 50 metros de largo y 4 metros de ancho, no cumplen con la ronda hídrica de la corriente.

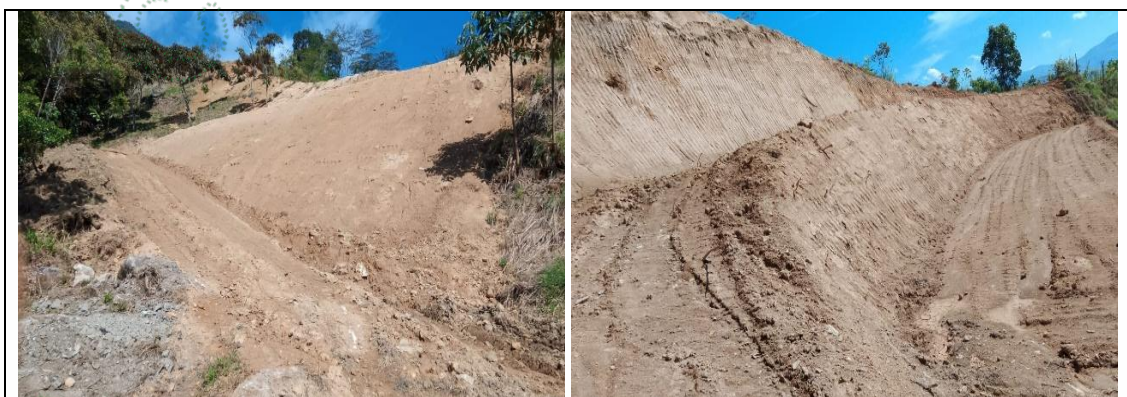
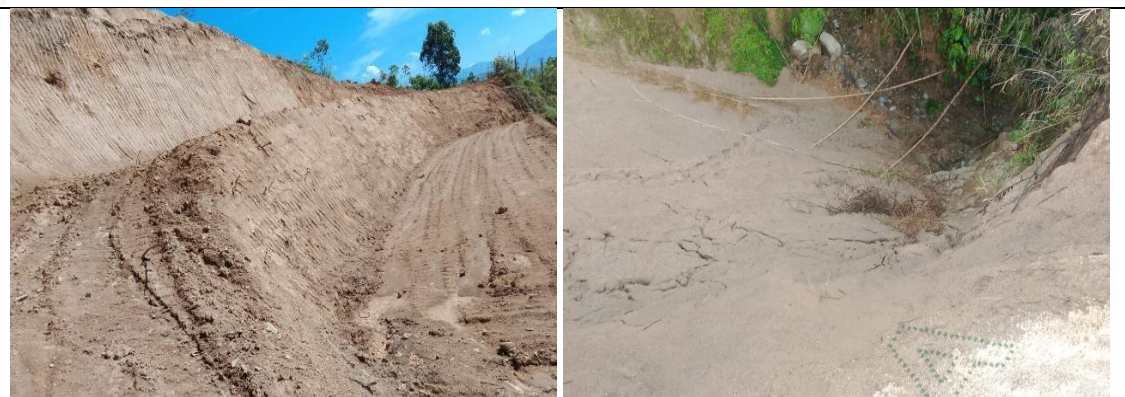
- El terreno por donde cruzó la vía presenta pendientes pronunciadas, lo que ha generado la conformación de taludes con alturas promedio a 5 metros, principalmente en los puntos ubicados en las coordenadas geográficas  $6^{\circ}1'45,37''N$ ,  $75^{\circ}10'35,9''W$  y  $6^{\circ}1'45,18''N$ ,  $75^{\circ}10'38,01''W$ . En estos sectores, el material producto de los movimientos de tierra ha sido dispuesto hacia la parte baja de la pendiente, situación que, ante la ocurrencia de aguas de escorrentía, podría favorecer su arrastre y posterior aporte de sedimentos hacia dos fuentes hídricas que discurren a ambos costados de la vía interna. Durante la visita no se evidenció un alto grado de sedimentación en dichas fuentes hídricas; no obstante, esta condición podría estar relacionada con el predominio de una temporada seca en la región durante el periodo de inspección. (Imagen 7,8,9,10)

Imagen 7,8,9,10, Registros fotográficos de los movimientos de tierra y taludes

- Las actividades desarrolladas en el predio pueden tener incidencia sobre las quebradas, debido a la pendiente natural del terreno y las explanaciones y a la dirección de las aguas de escorrentía superficiales, las cuales tienden a drenar hacia los cuerpos de agua. En este sentido, los movimientos de tierra ejecutados en ausencia de medidas adecuadas de manejo ambiental favorecen el arrastre de material desde las áreas intervenidas hasta las fuentes hídricas referenciadas.

- **IMPLEMENTAR** obras de manejo de taludes a través de actividades de revegetalización con el propósito de evitar el arrastre de sedimentos en tiempo de lluvias y contención o retención de las áreas expuestas y/o implementación de mecanismos oportunos para el control oportuno de la erosión y retención del material; requerimiento que debe cumplirse donde se presentan pendientes pronunciadas, que han generado la conformación de taludes con alturas promedio a 5 metros, principalmente en los puntos ubicados en las coordenadas geográficas **6°1'45,37"N, 75°10'35,9"W**, donde está ubicada la fuente hídrica denominada "Quebrada Los Cedros", y las coordenadas geográficas **6°1'45,18"N, 75°10'38,01"W**, donde está ubicada la fuente hídrica denominada "Sin Nombre", en estos sectores, el material producto de los movimientos de tierra ha sido dispuesto hacia la parte baja de la pendiente, situación que, ante la ocurrencia de lluvias, por escorrentía podría favorecer el arrastre y posterior aporte de sedimentos hacia dos fuentes hídricas anteriormente reseñadas.

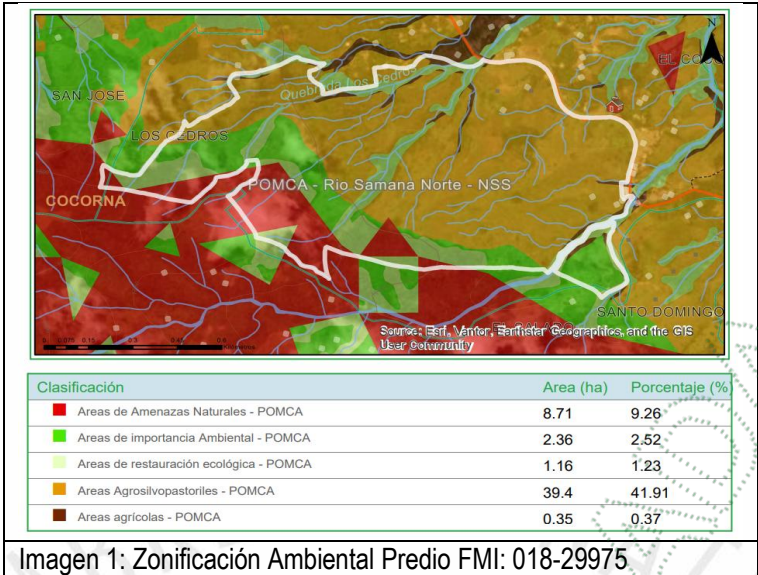
- Al realizar la consulta en el Geoportal corporativo y la zonificación ambiental establecida mediante la Resolución 112- 7293-20217 del Plan de Ordenación y Manejo de la Cuenca del Río Samaná Norte POMCA (Determinantes ambientales), se encontró que el predio con FMI: 018-29975 y un PK – PREDIO:1972001000001900033, la actividad de movimiento de tierra se realizó, en Áreas Agrosilvopastoriles 39,4 has, en Áreas de restauración ecológica 1,16 has y en Áreas Agrícolas 0,35 has. (Imagen 11)

Imagen 1: Zonificación Ambiental Predio FMI: 018-29975
