## RESOLUCIÓN No.

### POR MEDIO DE LA CUAL SE LEVANTA UNA MEDIDA PREVENTIVA Y SE ADOPTAN OTRAS DETERMINACIONES

#### EL JEFE DE LA OFICINA JURIDICA DE LA CORPORACIÓN AUTÓNOMA REGIONAL DE LAS CUENCAS DE LOS RÍOS NEGRO Y NARE, "CORNARE",

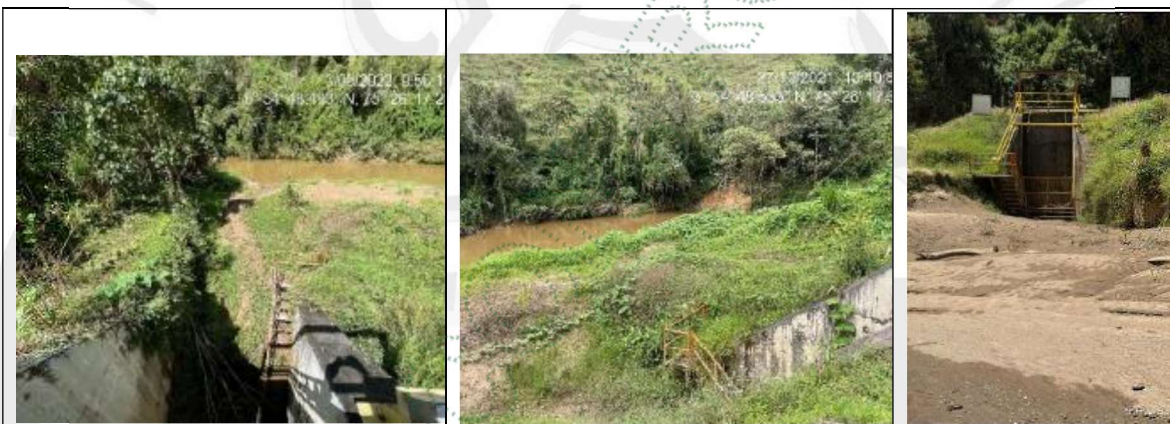
**Fotografías tomadas del radicado CE-14763-2026 del 18 de agosto de 2026 (oficio de respuesta de EPM al Artículo Cuarto de la Resolución RE-02724-2026 del 06 de agosto de 2026**

Igualmente, en el oficio de respuesta entregado por EPM se aporta evidencia fotográfica histórica donde se menciona que "se pueden apreciar la acumulación de sedimentos en el costado derecho del Rio Buey, en el área en el que se localiza la actual ataguía temporal construida en geobags y tablestacado, igualmente se evidencia la obra principal de derivación"

Ante estas evidencias presentadas, EPM alega que con esto desvirtúa lo expresado en la Resolución RE-02724-2026 del 06 de agosto del 2026 en cuanto a: "...durante la visita técnica se evidenció la conformación de un lleno que modifica la cota natural de este tramo del río..." y afirma que... "existía desde el inicio de los estudios para el permiso de ocupación de cauce realizados por la empresa INGETEC desde el año 2022, un banco de sedimento que ocupaba toda la margen derecha de rio Buey, sedimentos que han sido extraídos para lograr las cotas de diseño conforme a lo aprobado por la autoridad ambiental."

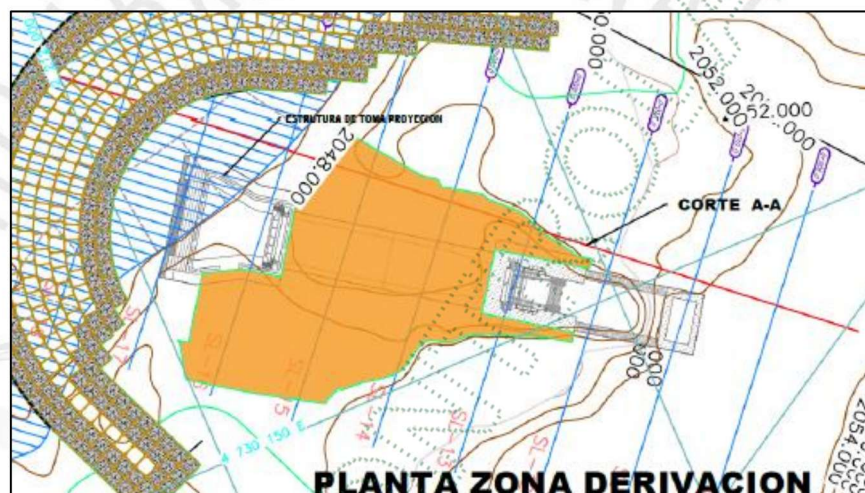
Ilustración N° 1. Extraído del Plano Topografico 1 entregado por EPM

A partir del perfil longitudinal del Corte A-A (Ilustración 6) y las secciones con volúmenes de los planos topográficos anexos, se evidencia que en las zonas evaluadas no se presentan actividades de llenos adicionales, sino actividades de corte asociadas a la adecuación del terreno para la movilización y operación de equipos y materiales requeridos durante la construcción de la ataguía, así como para la ejecución de los posteriores llenos de cierre contemplados en el plano **BPONP-EJ-0202-PAC-G00-GEO-PLA-003**.

Los planos topográficos y las secciones transversales del **Corte A-A** (delimitado desde la abscisa KM 0+000 hasta la KM 0+051) muestran la comparación de la topografía original frente a la actual:

- **Cota de Terreno Inicial (Año 2021-2022):** El terreno natural preexistente en la zona de interés se ubicaba en una cota promedio de **2049 msnm**.
- **Cota de Terreno Actual (agosto, 2026):** Tras las excavaciones operativas, la zona interna presenta actualmente una cota promedio cercana a los **2047 msnm**.

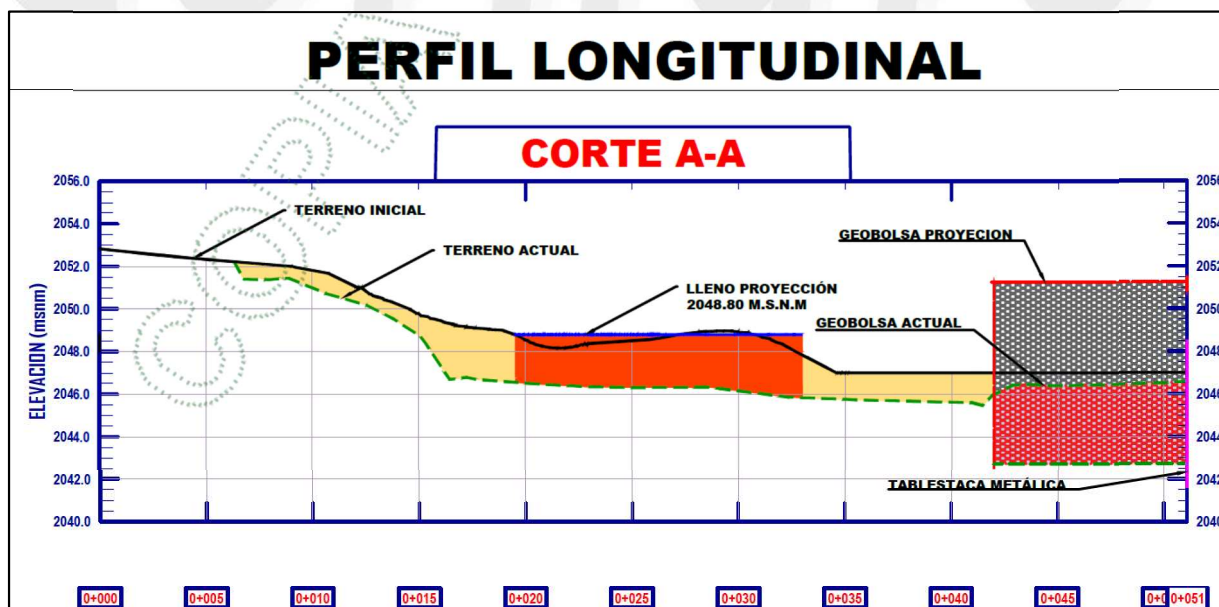
**Ilustración N° 3. Volúmenes de corte y lleno aportados por EPM**

Con los datos de movimientos de tierra presentados en el informe entregado y apoyado en los Planos Topográficos 1 y 2, EPM afirma ..." que la zona objeto de validación presenta actualmente una cota promedio cercana a 2047 msnm, inferior a la cota del terreno natural o la que se tenía antes de proceder con las actuales intervenciones, identificada aproximadamente en la cota 2049 msnm. En consecuencia, se confirma y valida que no hay evidencia en la generación de llenos adicionales sobre la ronda hídrica del río. Asimismo, se precisa que la conformación final prevista para el área circundante a la derivación corresponde a la cota 2048,8m definida en el plano BPONP-EJ-0202-CCE-G00-GEO-PLA-002-1" ...

- **Balance Volumétrico:** El informe y el Plano Topográfico 2 de 2 (que detalla las secciones transversales de las abscisas KM 0+010 a KM 0+045) demuestran que las actividades dominantes en el área evaluada corresponden a **actividades de corte** (excavación para la nivelación y paso de maquinaria).

- **Valores de Lleno:** Los planos no reportan volúmenes de "llenos" antrópicos con material de préstamo. Las únicas estructuras de elevación registradas volumétricamente son el "**Lleno en Geobolsas**" (**Big Bags**) y las **tablestacas metálicas**, que corresponden estrictamente al sistema constructivo de la atagüa de desvío temporal aprobada. El único lleno de tierra definitivo proyectado es la plataforma perimetral que confinará la estructura de toma, cuya cota final de diseño está definida exactamente en la **cota 2048,80 msnm**, aunque se indica que este lleno se

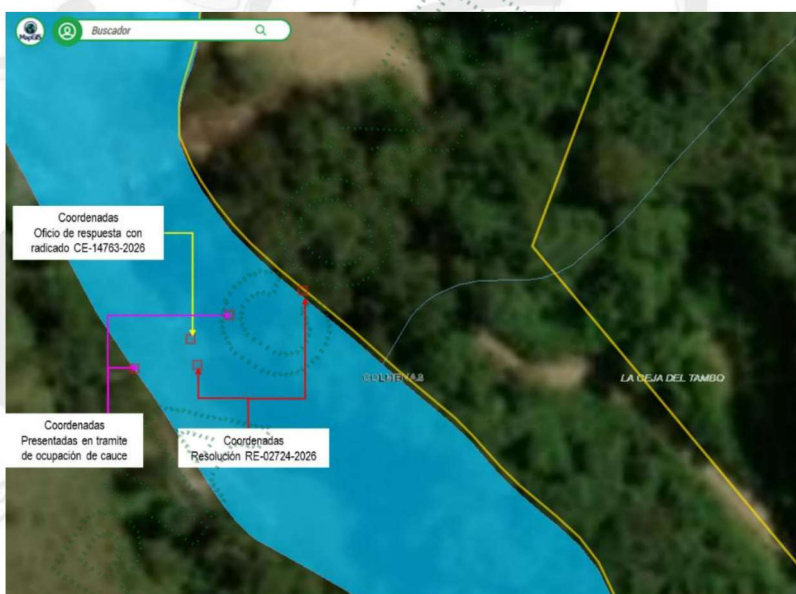
Considerando que actualmente se encuentra en proceso de evaluación el trámite de ocupación de cauce para la ataguía, se procedió a verificar las coordenadas incluidas en el radicado CE-14763-2026. Si bien se evidencia que estas difieren de las coordenadas presentadas dentro del trámite de ocupación de cauce, al espacializarlas se observa que corresponden a un punto intermedio entre las coordenadas de inicio y fin indicadas en dicho trámite. Por lo tanto, estas coordenadas se acogen únicamente para efectos del cumplimiento de la respuesta al requerimiento establecido en el marco de la medida preventiva.

En cuanto al trámite de ocupación de cauce, se mantienen como referencia los dos puntos correspondientes al inicio y fin de la ataguía, conforme a las coordenadas descritas en la solicitud presentada ante la Corporación. A continuación, se presentan las coordenadas de la ataguía como obra de defensa, mencionadas anteriormente.
