POR MEDIO DE LA CUAL SE IMPONE UNA MEDIDA PREVENTIVA Y SE INICIA UN PROCEDIMIENTO ADMINISTRATIVO SANCIONATORIO DE CARÁCTER AMBIENTAL

Que mediante queja ambiental con radicado N° SCQ-134-1224-2026 del 24 de agosto de 2026, se puso en conocimiento de la Corporación lo siguiente: “MOVIMIENTO DE TIERRA AL BORDE DE LA QUEBRADA Y SUBE HASTA EL DRMI LA TEBAIDA”.

Que de la visita técnica realizada el día 24 de agosto de 2026, por el grupo técnico de la Regional Bosques de Cornare, se generó en el Informe Técnico de Queja con radicado N° **IT-05424-2026 del 08 de septiembre de 2026**, donde se observó y concluyó lo siguiente:

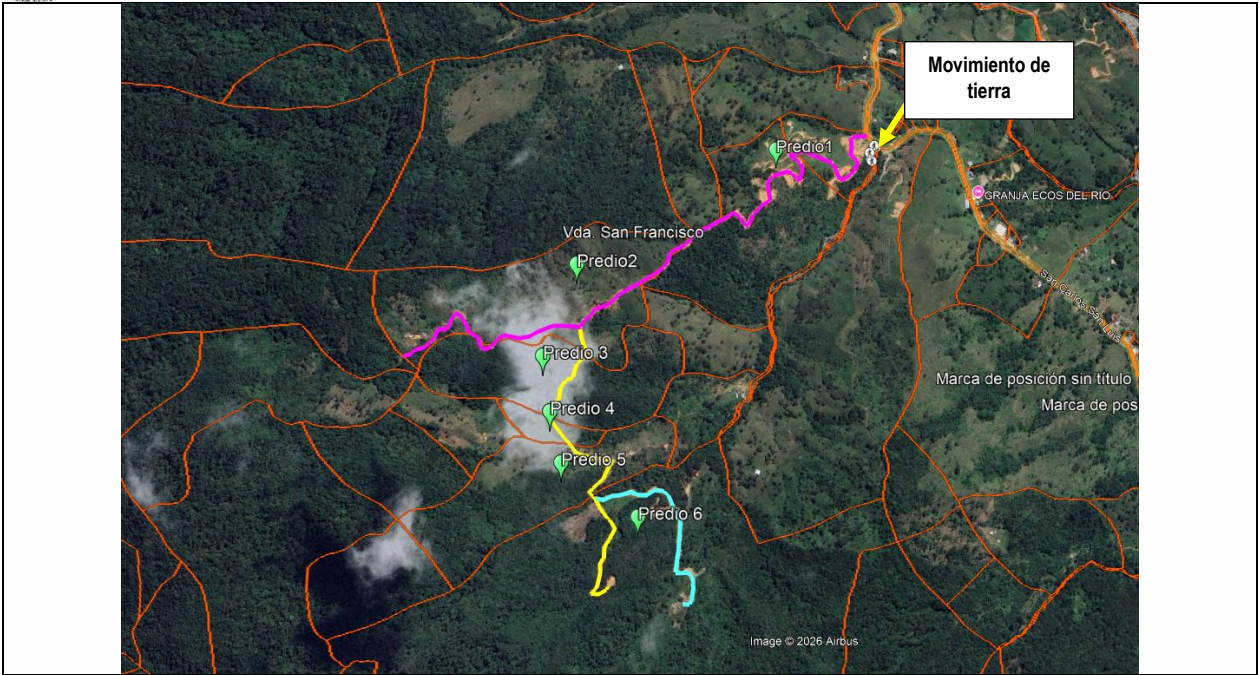
- 3.1. *En atención a la denuncia ambiental con radicado No. SCQ-134-1224-2026 del 28 de agosto del 2026, profesionales del equipo técnico de Cornare realizaron una visita de inspección ocular al sitio descrito en la solicitud, donde se han estado realizando actividades de movimiento de tierras sin contar con los respectivos permisos para el desarrollo de la actividad, la mencionada actividad de movimiento de tierra se desarrolla en la vereda San Francisco del municipio de San Luis, en los predios denominados **Predio 1, 2, 3, 4, 5 y 6, (ver Imagen 1)**, cuyos propietarios se describen en la tabla 1.*

**Imagen 1.** Localización del donde se realizaron actividades de movimiento de tierras  
**Flecha amarilla:** Explanación reciente; **Línea fucsia:** Vía 1, **Línea amarilla:** Vía 2, **Línea Azul:** Vía 3  
**Fuente:** Google Earth Pro 2026.

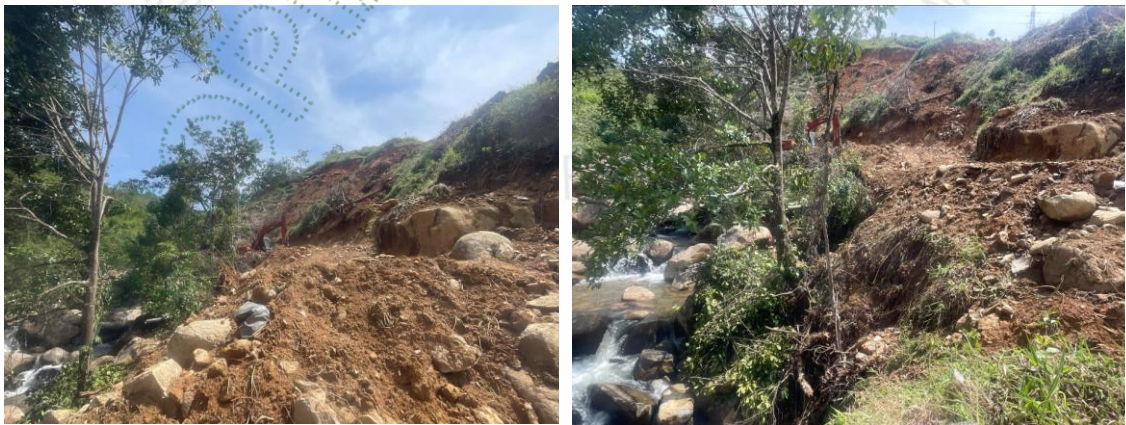
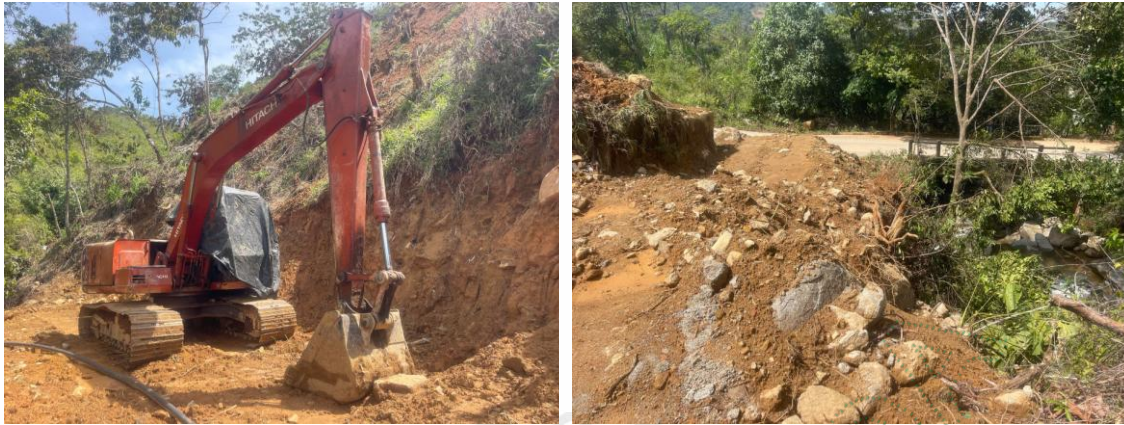
3.2. Inicialmente el recorrido se realizó en el sitio donde se estaba realizando actividades de movimiento de tierras, encontrándose en el momento de la visita técnica una retroexcavadora de propiedad del señor Juan Carlos Gómez, la cual no se encontraba operando. En el lugar se observó suelo removido en un área aproximada de 465m<sup>2</sup>, depositando el material sobre la margen de la quebrada “La Confusa” que pasa por el sitio, sobre la coordenada geográfica -75°0’37.26” W, 6°3’9.48” N, sin respetar retiros mínimos exigidos en el Acuerdo 251 del 2011, ...”Por medio del cual se fijan Determinantes Ambientales para la reglamentación de las rondas hídricas y las áreas de protección o conservación aferente a las corrientes hídricas y nacimientos de agua en el Oriente del Departamento de Antioquia, jurisdicción de Cornare”...., (ver figura 1).

**Figura 1.** Evidencias fotográficas de las actividades de movimiento de tierras en el sitio con coordenada geográfica -75°0'37.26" W, 6°3'9.48" N, sobre la ronda hídrica de la Quebrada La confusa.  
**Fuente:** Cornare 2026

- 4.1. Durante la visita de inspección ocular se evidenció que en la Explanación 1 (de aproximadamente 465 m<sup>2</sup>), de propiedad del señor Juan Carlos Gómez, se realizaron actividades de movimiento de tierra que removieron el suelo y depositaron material sobre la margen y ronda de la quebrada La Confusa, ubicada en la coordenada geográfica -75°0'37.061" W, 6°3'9.468" N, incumpliendo los retiros mínimos exigidos por el Acuerdo No. 251 de 2011.

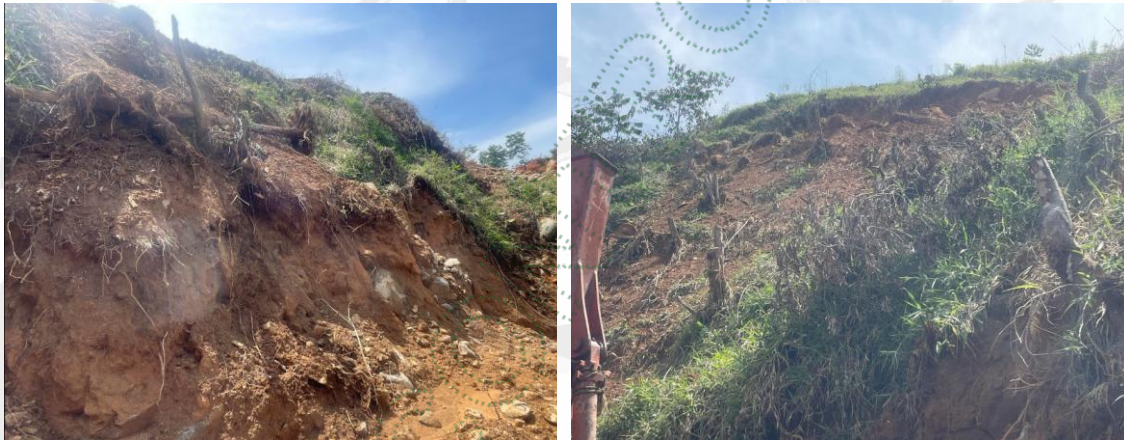
3.1. Durante las actividades de movimiento de tierras se identificó el aprovechamiento de algunos individuos arbóreos pequeños, los cuales se encontraban sobre el talud del área intervenida, **(ver figura 2).**

**Figura 2.** Estado del talud por actividades de movimiento de tierras. Fuente: Cornare 2026

- 4.2. En el talud del área intervenida se identificó el aprovechamiento de árboles pequeños y la afectación de individuos arbóreos, específicamente de la especie Aceite de María (*Calophyllum Mariae*), al quedar sepultados por el material de suelo removido, tratándose de una especie protegida bajo veda indefinida según el Acuerdo No. 404 de 2020.

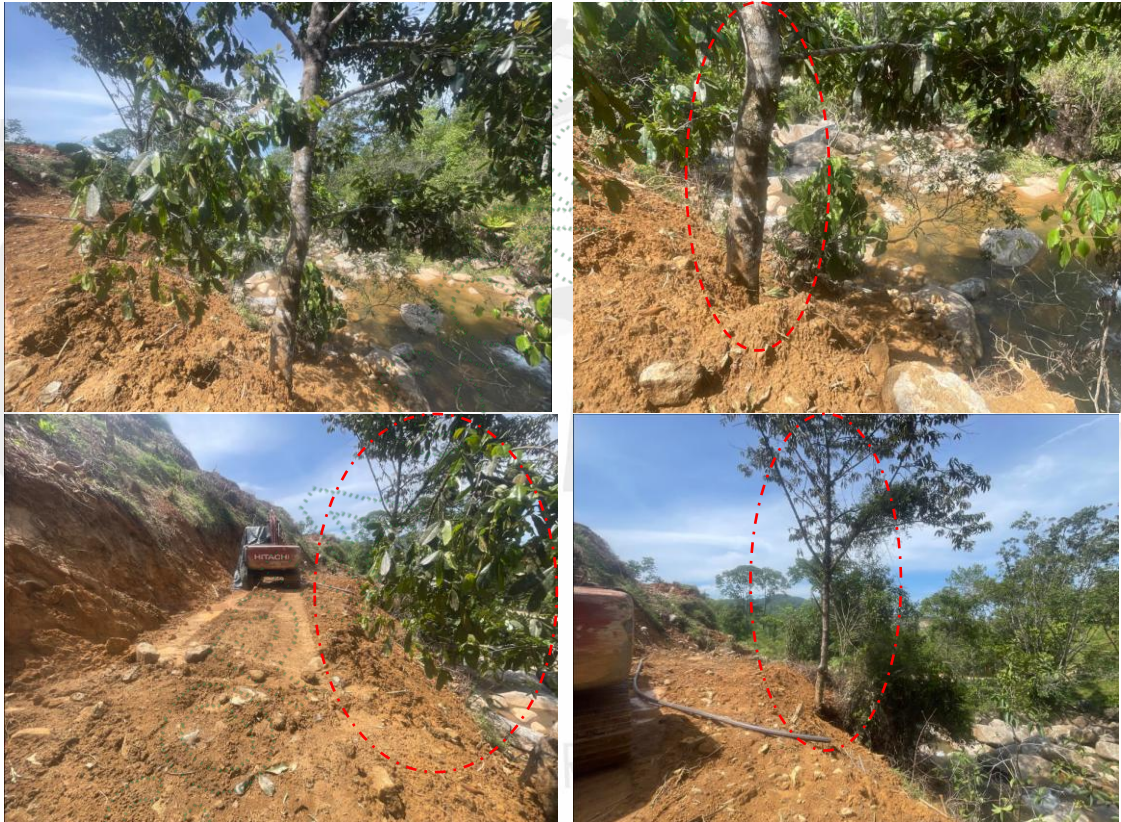
3.1. Seguidamente, sobre la margen de la quebrada además de sedimentos, también se observó que el material del suelo removido ha sido depositado sobre algunos árboles, ocasionando la posible muerte de los individuos, de los cuales se pudo identificar la especie denominada Aceite de María (*Calophyllum Mariae*), **(ver figura 3)**, la cual se encuentra en veda según el Acuerdo No. 404 del 29 de mayo del 2020, ... Por el cual se declara la veda para algunas especies de flora silvestre en la jurisdicción de Cornare y se toman otras determinaciones”..., **(ver imagen 2).**

Figura 3. Estado de los árboles afectado y fuente hídrica por actividad de movimiento de tierras.  
Fuente: Cornare 2026

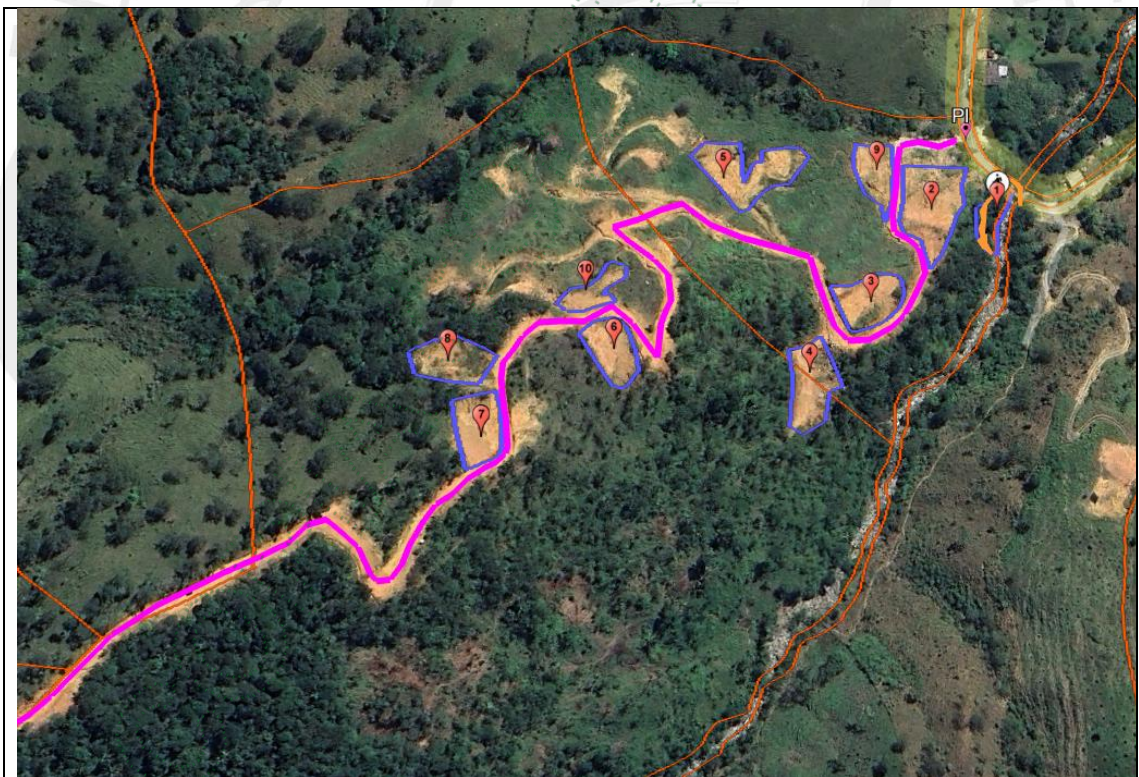
3.3. Sin embargo, al indagar sobre el estado actual del **predio 1**, además de la mencionada explanación, la cual denominaremos en el presente informe como **Explanación 1**, se identificaron varios puntos de movimientos de tierras los cuales se describen en la siguiente tabla 2:

Imagen 3. Localización del predio 1, cuyo PK\_PREDIO 056600001000000170075, donde se visualiza tramo de la vía 1, en color fucsia y las explanaciones realizadas  
Fuente: Google Earth Pro 2026.

- 4.4. En cuanto al **Predio 1**, a pesar de contar con el permiso de movimiento de tierras otorgado mediante la **Resolución No. 140-32-075 de 2023** para mover un volumen de **83 m<sup>3</sup>** en un plazo de cinco (5) meses, emitido por la Secretaría de Planeación del Municipio de San Luis, el titular incumplió lo estipulado al exceder los volúmenes y ejecutar diez (10) explanaciones adicionales sin autorización, con fines de lotes o parcelación.

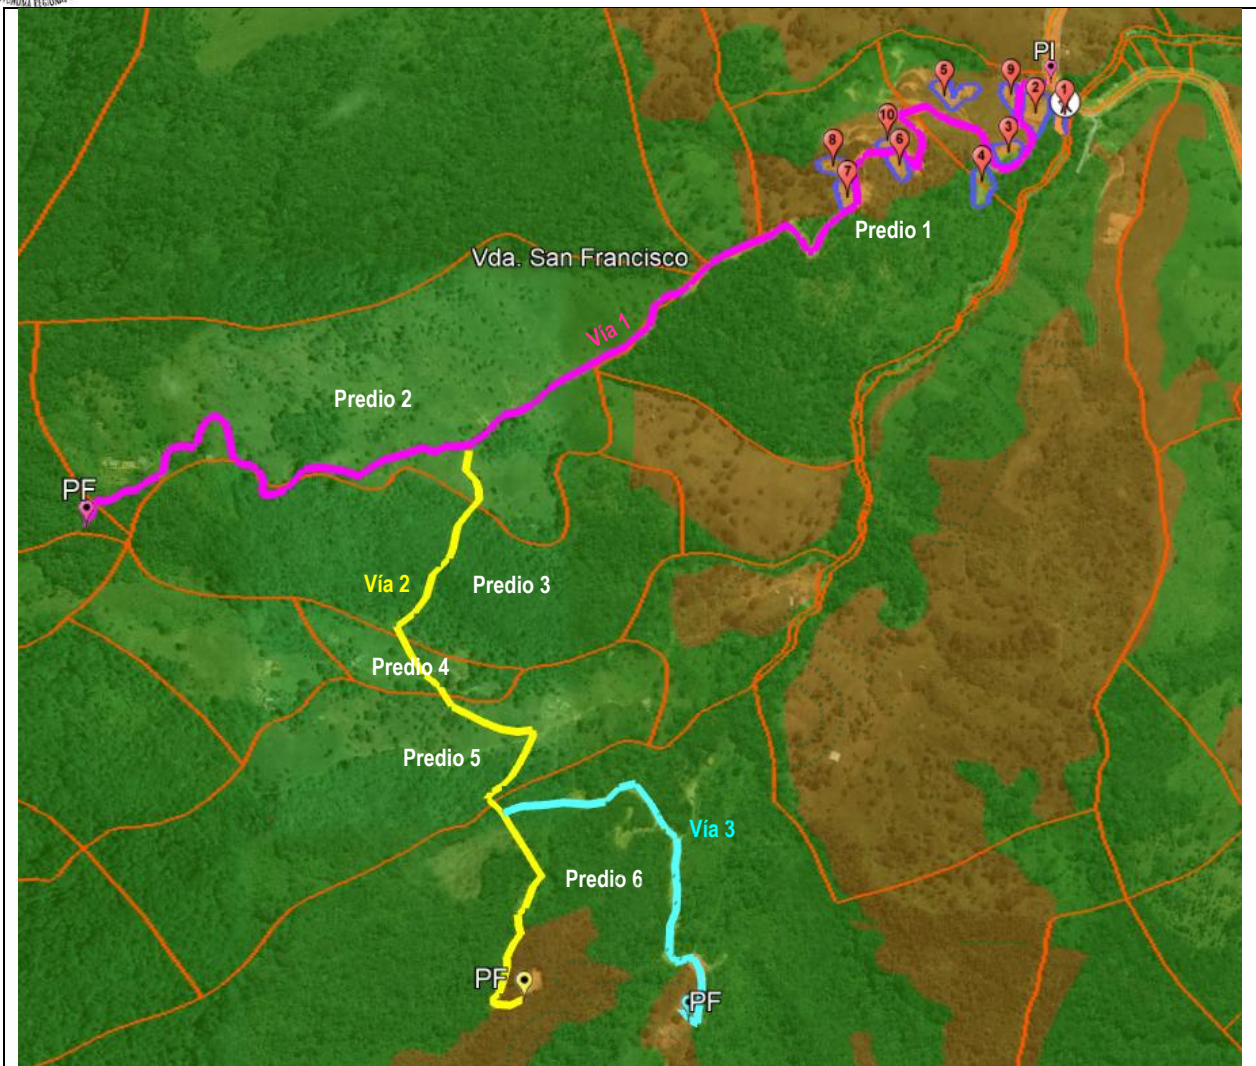
- Para los **predios 2, 3, 4, 5 y 6**, se desconocen si cuentan con permiso de movimiento de tierras para el desarrollo de esas actividades, así mismo, revisando en el SIG de Cornare, se observó que estos predios intervenidos se encuentra afectado por la Reserva Forestal Protectora Regional La Tebaida, declarada en el Acuerdo Corporativo No. 327 del 01 de junio de 2015, y en consecuencia acogida en el Plan de Ordenación y Manejo de la Cuenca del Río Samaná Norte (POMCA) ordenada mediante Resolución No. 112-7293 del 21 de diciembre del 2017, sobre la zona de **PRESERVACIÓN**, por esta razón no es permitido sobre esta área la construcción de viviendas o vía interna según la Resolución No. 112-0604 del 21 de febrero del 2018. (ver imagen 4)

**Imagen 4.** Apertura de vía sobre los predios 1, 2, 3, 4, 5 y 6 y evidencia de intervención de la Reserva Forestal Protectora Regional La Tebaida  
**Fuente:** Google Earth Pro 2026.

- 4.5. La apertura de vías continuó su trazado desde el **Predio 1** atravesando los **predios 2, 3, 4, 5 y 6**, divididas en términos prácticos para el informe como tramos **V1 de 1.714 m, V2 de 841 m y V3 de 502 m**, desconociéndose si cuentan con permisos de movimiento de tierra emitidos por el ente territorial e interviniendo La Reserva Forestal Protectora Regional La Tebaida declarada a través del Acuerdo Corporativo No. 327 del 01 de junio de 2015, y en consecuencia acogida en el Plan de Ordenación y Manejo de la Cuenca del Río Samaná Norte (POMCA) ordenada mediante Resolución No. 112-7293 del 21 de diciembre del 2017.

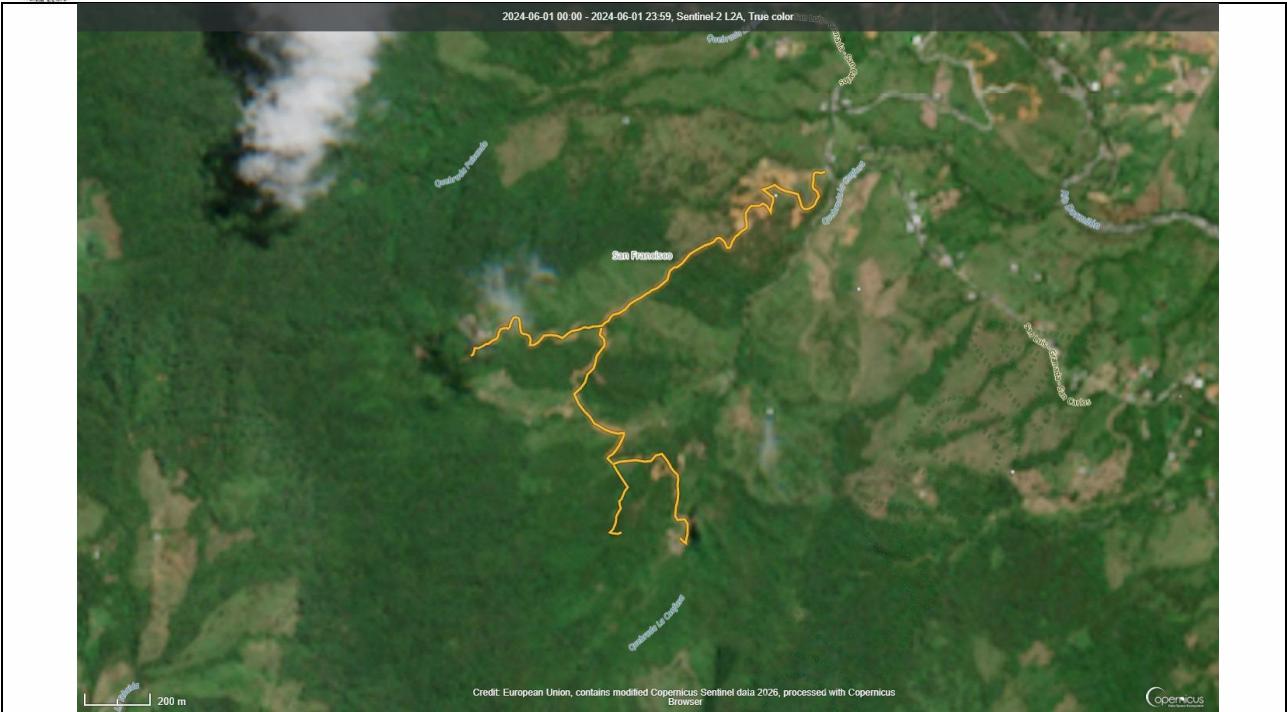
3.8. Asimismo, es importante anotar que al consultar en la plataforma **Copernicus Browser**, se identificó que aun se continúan desarrollando actividades de movimiento de tierras para la apertura de vía, interviniendo la Reserva Forestal Protectora Regional La Tebaida, específicamente sobre el **predio 6**, sin contar con los permisos de movimiento de tierras emitidos por la Secretaría de Planeación del municipio de San Luis (ver imagen 4 y 5).

**Imagen 4.** Ortofoto satelital, donde se evidencia apertura de vía sobre los predios 2, 3,4,5 y 6. Imagen captada en el mes de junio del año 2024. Tomado de la plataforma Copernicus Browser

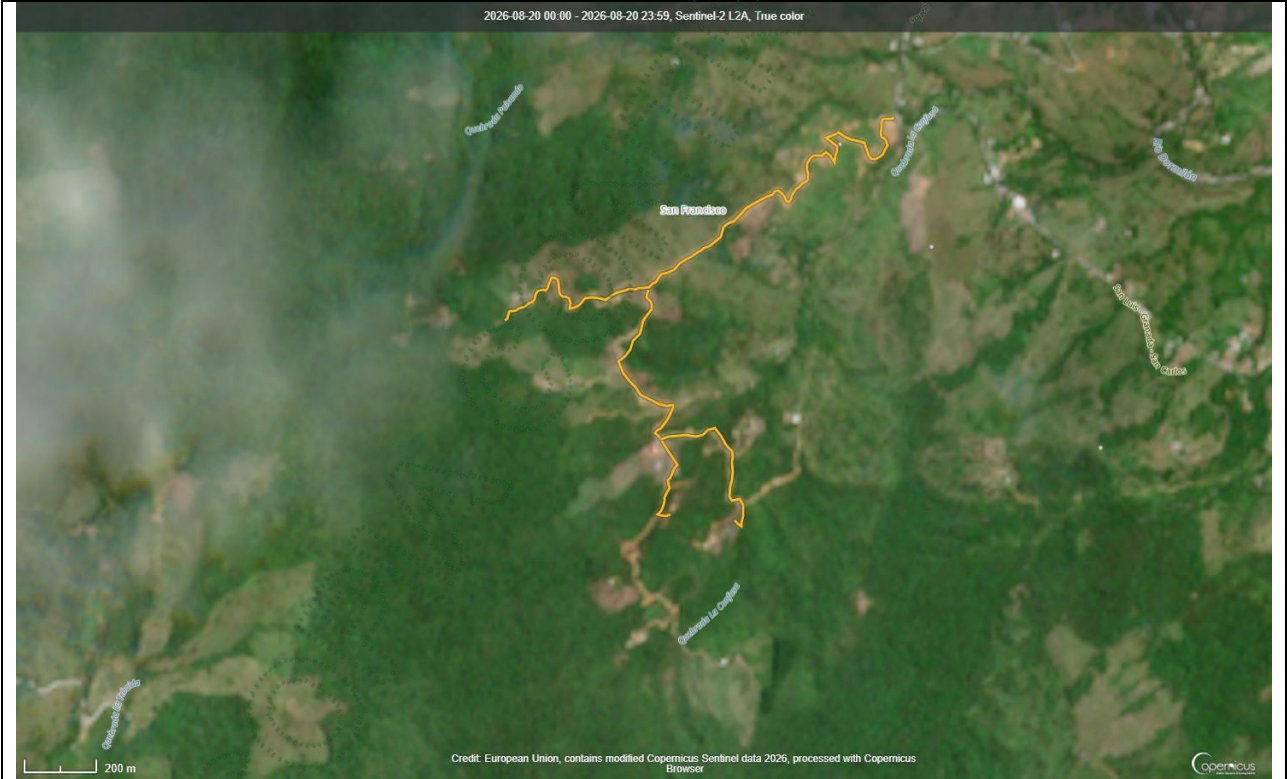
**Imagen 5.** Ortofoto satelital, donde se evidencia continuidad de apertura de vía específicamente en el predio 6. “Imagen captada en el mes de agosto del 2026”. Tomado de la plataforma Copernicus Browser

- 4.6. Mediante el seguimiento en la plataforma **Copernicus Browser y el SIG de Cornare**, se constató la continuidad de las obras específicamente en el predio 6, tras comparar las imágenes satelitales de los años 2024 y 2026. Asimismo, se verificó que el trazado de la vía abierta a través de los predios 2, 3, 4, 5 y 6 se localiza sobre la Zona de Preservación (47.23%), la Zona de Restauración (7.8%) y la Zona de Uso Sostenible (25.69%) de la Reserva Forestal Protectora Regional La Tebaida, cruzando e interviniendo de manera conjunta varias fuentes hídricas presentes en dichos predios.
