POR MEDIO DE LA CUAL SE IMPONE UNA MEDIDA PREVENTIVA

Que mediante queja ambiental con radicado N° SCQ-134-1224-2026 del 24 de agosto de 2026, se puso en conocimiento de la Corporación lo siguiente: “MOVIMIENTO DE TIERRA AL BORDE DE LA QUEBRADA Y SUBE HASTA EL DRMI LA TEBAIDA”.

Que de la visita técnica realizada el día 24 de agosto de 2026, por el grupo técnico de la Regional Bosques de Cornare, se generó en el Informe Técnico de Queja con radicado N° **IT-05424-2026 del 08 de septiembre de 2026**, donde se observó y concluyó lo siguiente:

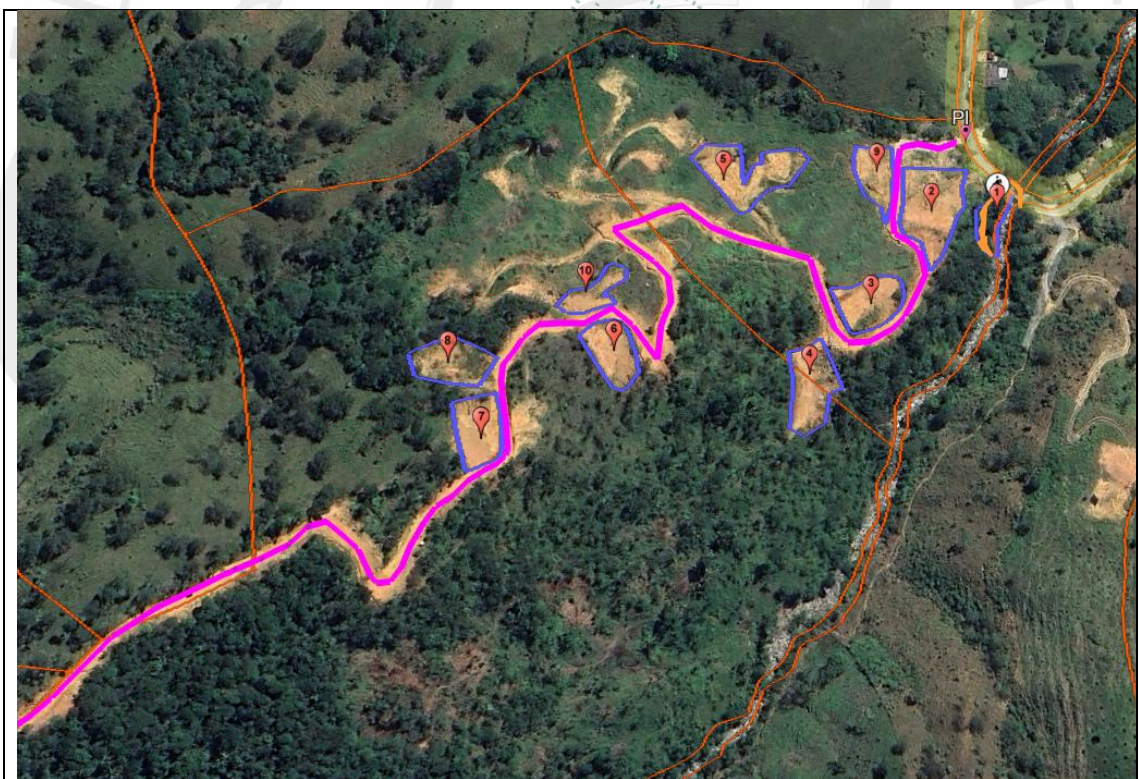
3.3. Sin embargo, al indagar sobre el estado actual del **predio 1**, además de la mencionada explanación, la cual denominaremos en el presente informe como **Explanación 1**, se identificaron varios puntos de movimientos de tierras los cuales se describen en la siguiente tabla 2:

**Imagen 3.** Localización del predio 1, cuyo PK\_PREDIO 056600001000000170075, donde se visualiza tramo de la vía 1, en color fucsia y las explanaciones realizadas  
**Fuente:** Google Earth Pro 2026.

- 4.4. En cuanto al **Predio 1**, a pesar de contar con el permiso de movimiento de tierras otorgado mediante la **Resolución No. 140-32-075 de 2023** para mover un volumen de **83 m<sup>3</sup>** en un plazo de cinco (5) meses, emitido por la Secretaría de Planeación del Municipio de San Luis, el titular incumplió lo estipulado al exceder los volúmenes y ejecutar diez (10) explanaciones adicionales sin autorización, con fines de lotes o parcelación.

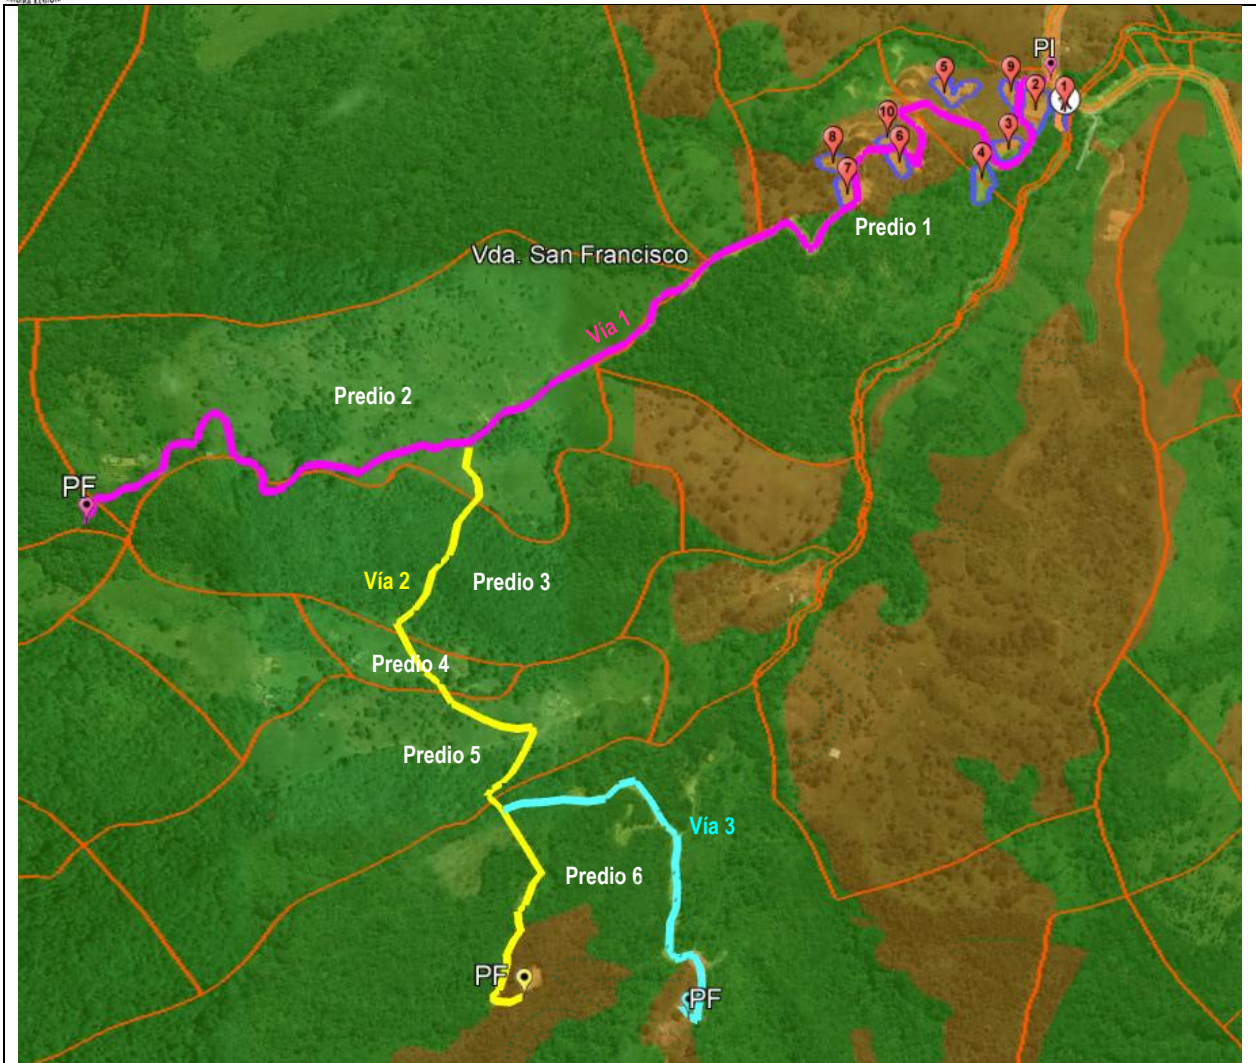
- Para los **predios 2, 3, 4, 5 y 6**, se desconocen si cuentan con permiso de movimiento de tierras para el desarrollo de esas actividades, así mismo, revisando en el SIG de Cornare, se observó que estos predios intervenidos se encuentra afectado por la Reserva Forestal Protectora Regional La Tebaida, declarada en el Acuerdo Corporativo No. 327 del 01 de junio de 2015, y en consecuencia acogida en el Plan de Ordenación y Manejo de la Cuenca del Río Samaná Norte (POMCA) ordenada mediante Resolución No. 112-7293 del 21 de diciembre del 2017, sobre la zona de **PRESERVACIÓN, por esta razón no es permitido sobre esta área la construcción de viviendas o vía interna según la Resolución No. 112-0604 del 21 de febrero del 2018.** (ver imagen 4)

**Imagen 4.** Apertura de vía sobre los predios 1, 2, 3, 4, 5 y 6 y evidencia de intervención de la Reserva Forestal Protectora Regional La Tebaida  
**Fuente:** Google Earth Pro 2026.

- 4.5. La apertura de vías continuó su trazado desde el **Predio 1** atravesando los **predios 2, 3, 4, 5 y 6**, divididas en términos prácticos para el informe como tramos **V1 de 1.714 m, V2 de 841 m y V3 de 502 m**, desconociéndose si cuentan con permisos de movimiento de tierra emitidos por el ente territorial e interviniendo La Reserva Forestal Protectora Regional La Tebaida declarada a través del Acuerdo Corporativo No. 327 del 01 de junio de 2015, y en consecuencia acogida en el Plan de Ordenación y Manejo de la Cuenca del Río Samaná Norte (POMCA) ordenada mediante Resolución No. 112-7293 del 21 de diciembre del 2017.
