POR MEDIO DE LA CUAL SE IMPONE UNA MEDIDA PREVENTIVA

Que mediante queja ambiental con radicado N° SCQ-134-1224-2026 del 24 de agosto de 2026, se puso en conocimiento de la Corporación lo siguiente: “MOVIMIENTO DE TIERRA AL BORDE DE LA QUEBRADA Y SUBE HASTA EL DRMI LA TEBaida”.

Que de la visita técnica realizada el día 24 de agosto de 2026, por el grupo técnico de la Regional Bosques de Cornare, se generó en el Informe Técnico de Queja con radicado N° **IT-05424-2026 del 08 de septiembre de 2026**, donde se observó y concluyó lo siguiente:

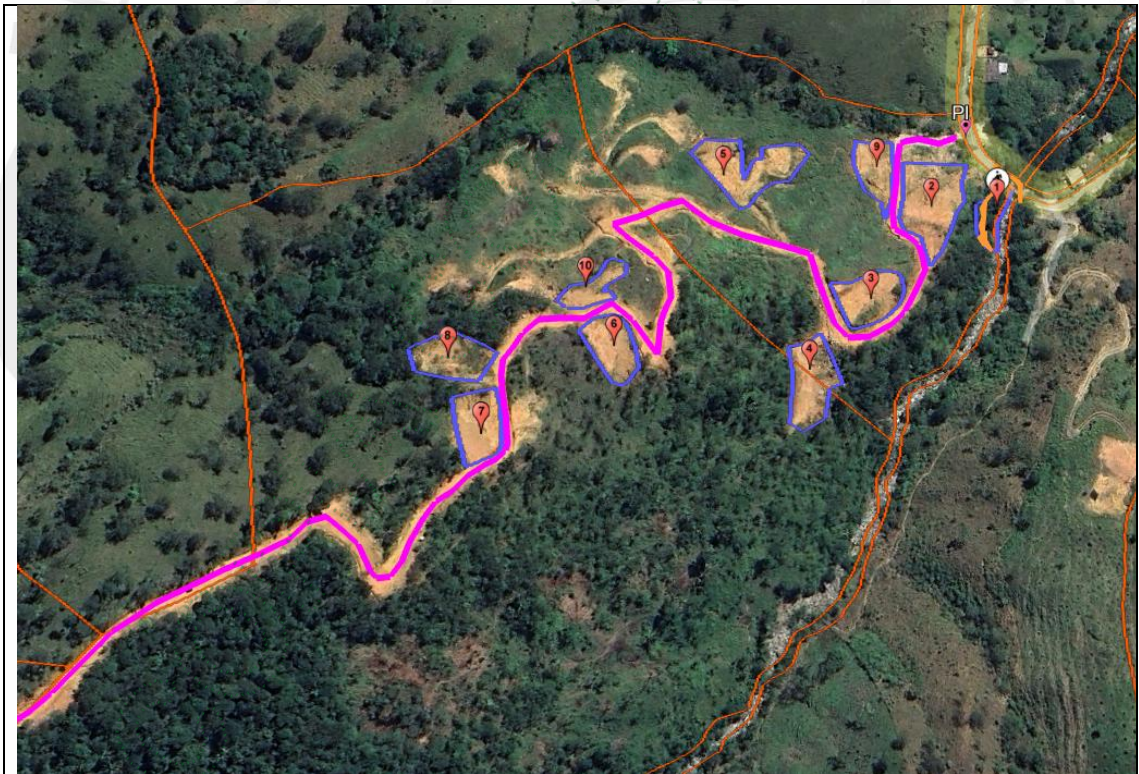
3.3. Sin embargo, al indagar sobre el estado actual del **predio 1**, además de la mencionada explanación, la cual denominaremos en el presente informe como **Explanación 1**, se identificaron varios puntos de movimientos de tierras los cuales se describen en la siguiente tabla 2:

**Imagen 3.** Localización del predio 1, cuyo PK\_PREDIO 056600001000000170075, donde se visualiza tramo de la vía 1, en color fucsia y las explanaciones realizadas  
**Fuente:** Google Earth Pro 2026.

3.4. De acuerdo con lo anterior, y según el permiso de movimiento de tierras otorgado al señor **JUAN DIEGO GÓMEZ LÓPEZ**, mediante la Resolución No. 140-32-075 del 28 de septiembre del 2023, este **no cumplió** con lo estipulado en el citado documento, toda vez que se evidencia que se ha movido más material del autorizado, dado que procedió a realizar explanaciones para la venta de lotes, sin contar con el permiso correspondiente.

- 4.4. En cuanto al **Predio 1**, a pesar de contar con el permiso de movimiento de tierras otorgado mediante la **Resolución No. 140-32-075 de 2023** para mover un volumen de **83 m<sup>3</sup>** en un plazo de cinco (5) meses, emitido por la Secretaría de Planeación del Municipio de San Luis, el titular incumplió lo estipulado al exceder los volúmenes y ejecutar diez (10) explanaciones adicionales sin autorización, con fines de lotes o parcelación.
