**POR MEDIO DE LA CUAL SE IMPONE UNA MEDIDA PREVENTIVA Y SE ADOPTAN UNAS DETERMINACIONES.**

2. Que una vez verificadas las condiciones que dieron origen a la queja, se generó el Informe Técnico IT-05473-2026 del 10 de septiembre de 2026, dentro de los cuales se observó y concluyó entre otras lo siguiente:

**Tabla 3. Evidencias fotográficas visita 26 de agosto del 2026.**

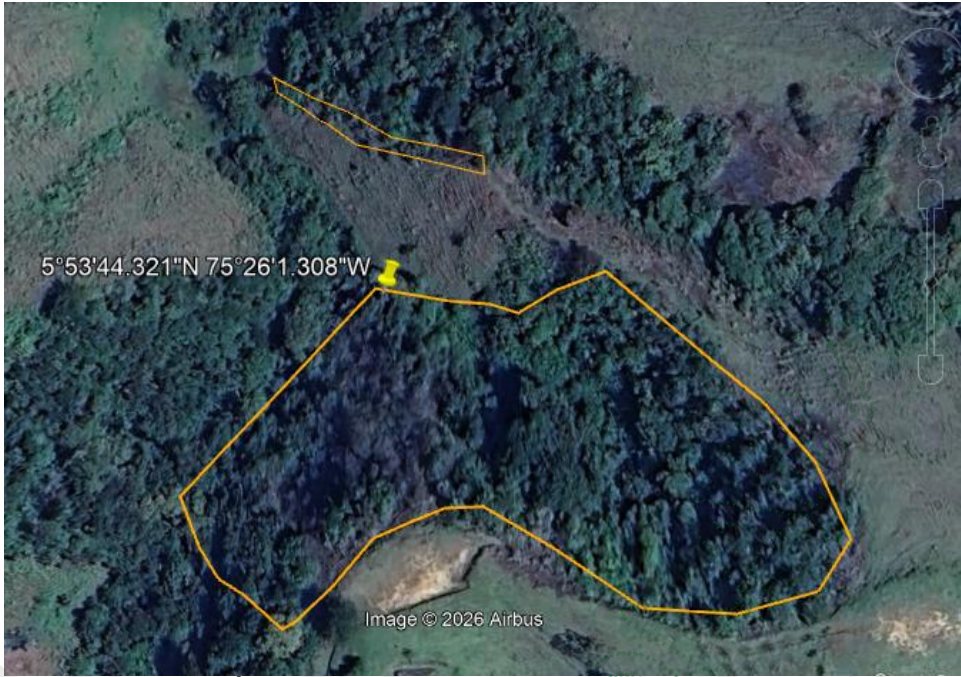
Imagen 1. Áreas de intervención (1,035 ha) Fuente: Cornare, 2026.

*Durante la visita técnica realizada al predio identificado con FMI No. 002-8366, se evidenció como principal intervención una zona afectada por quema de cobertura vegetal, con una extensión aproximada de una (1) hectárea. De acuerdo con lo manifestado durante la visita, el evento de quema tuvo una duración aproximada de dos (2) días. En campo se observó que el suelo presenta un grado de afectación considerable, evidenciándose áreas fuertemente quemadas y pérdida de la cobertura vegetal superficial.*

En esta segunda zona se estimó un área afectada de aproximadamente 351 m<sup>2</sup>, observándose principalmente afectación sobre el suelo y la cobertura vegetal asociada a la cerca viva. Asimismo, se evidenciaron individuos arbóreos y arbustivos afectados por el fuego, correspondientes principalmente a vegetación de aproximadamente 3 a 4 metros de altura. La afectación se concentra sobre la franja que conforma el lindero, sin observarse, durante el recorrido de campo, una expansión significativa de la quema hacia las coberturas vegetales contiguas.

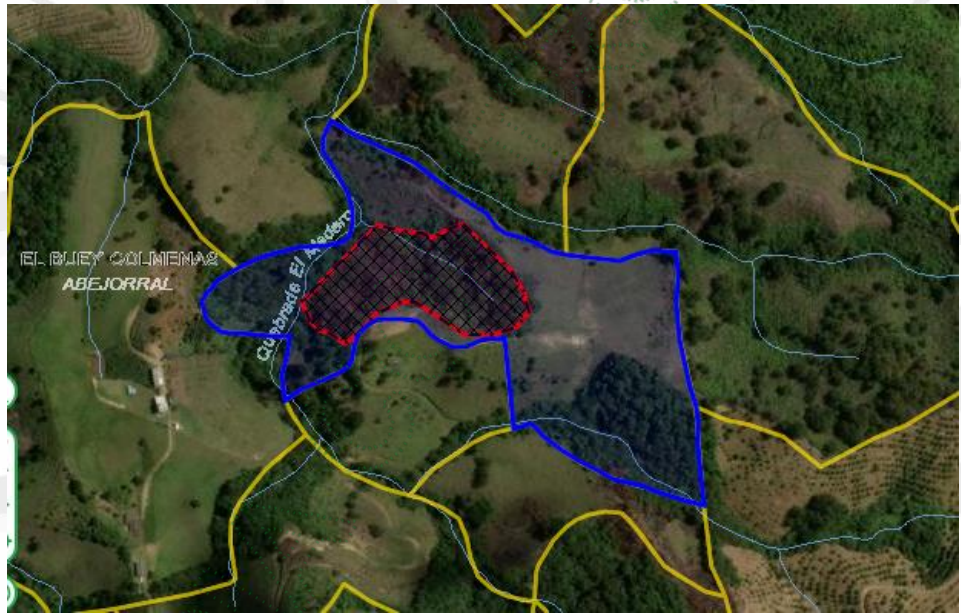
Imagen 2. Área intervenida con respecto al predio.

No obstante, al realizar la respectiva verificación y consulta en el VUR, se evidenció que ambos predios figuran registrados a nombre de una persona diferente, por lo que la información suministrada durante la visita no coincide con la información registral consultada.

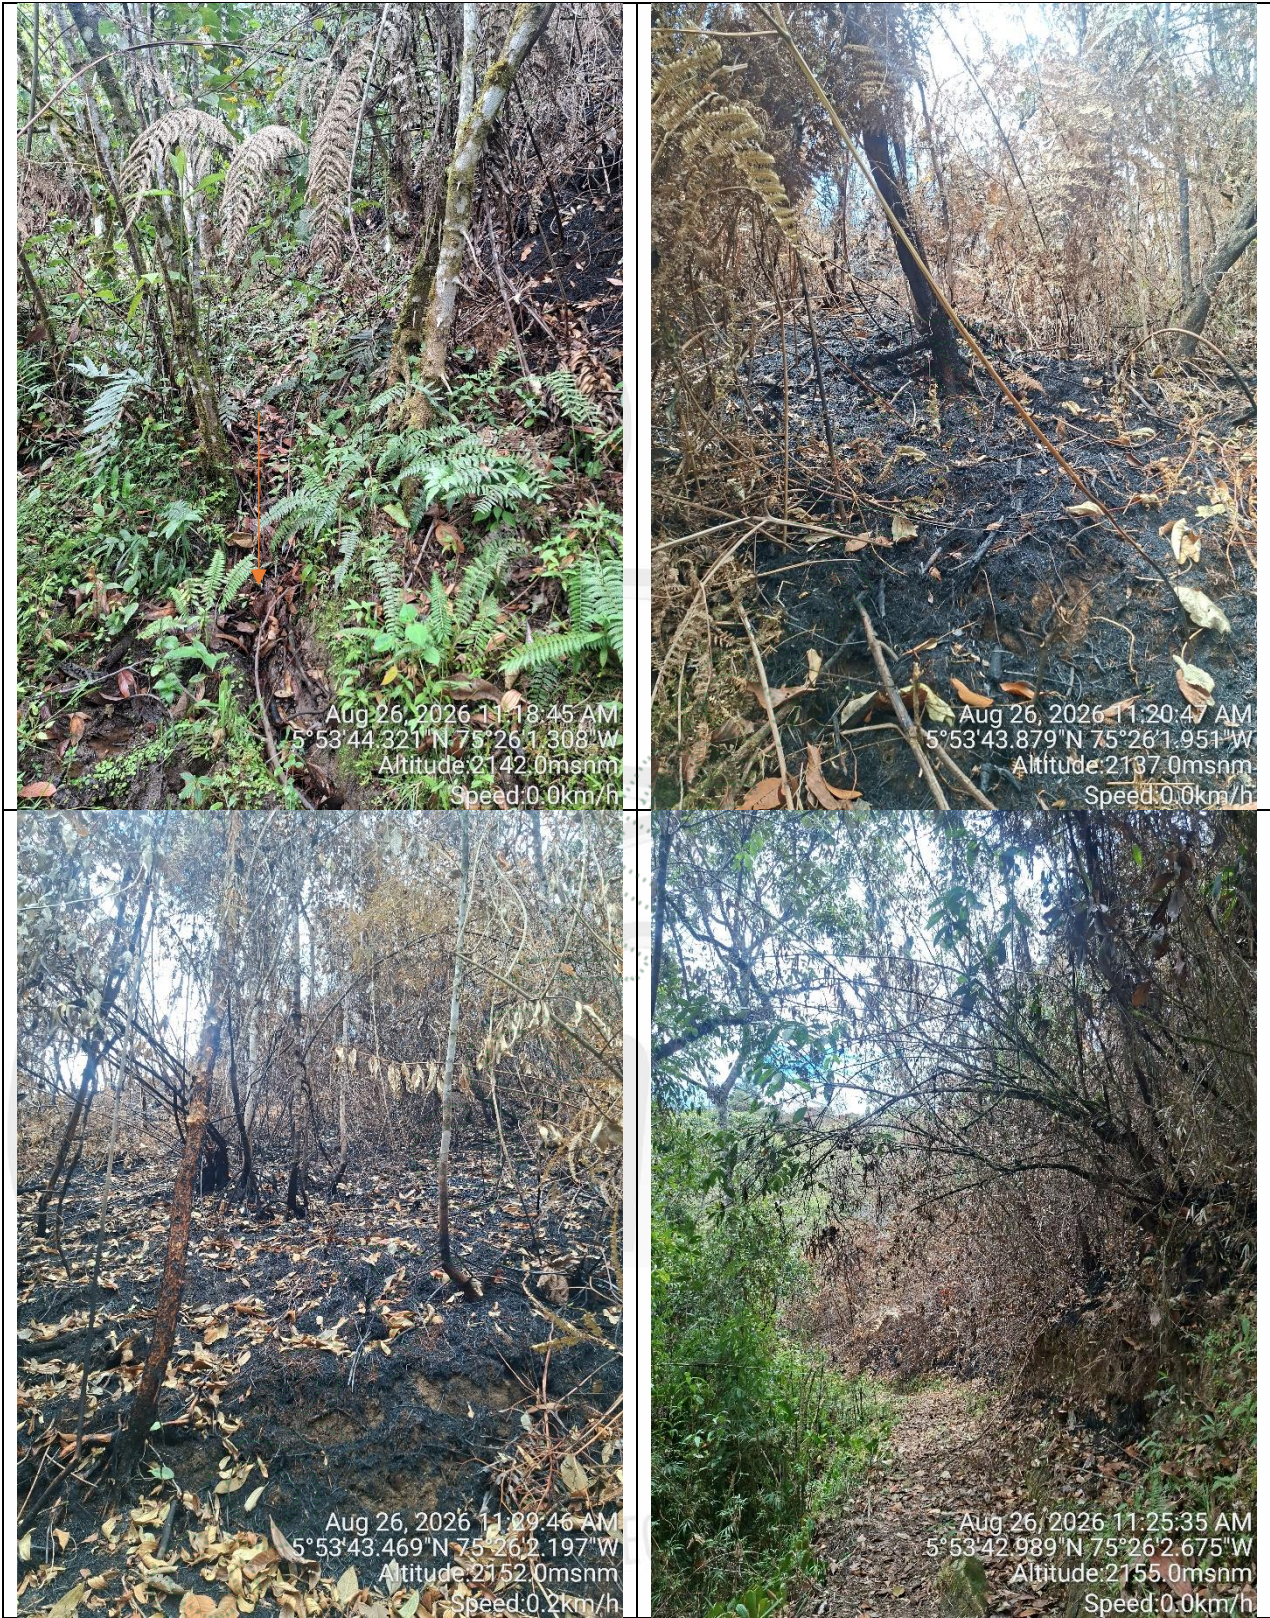
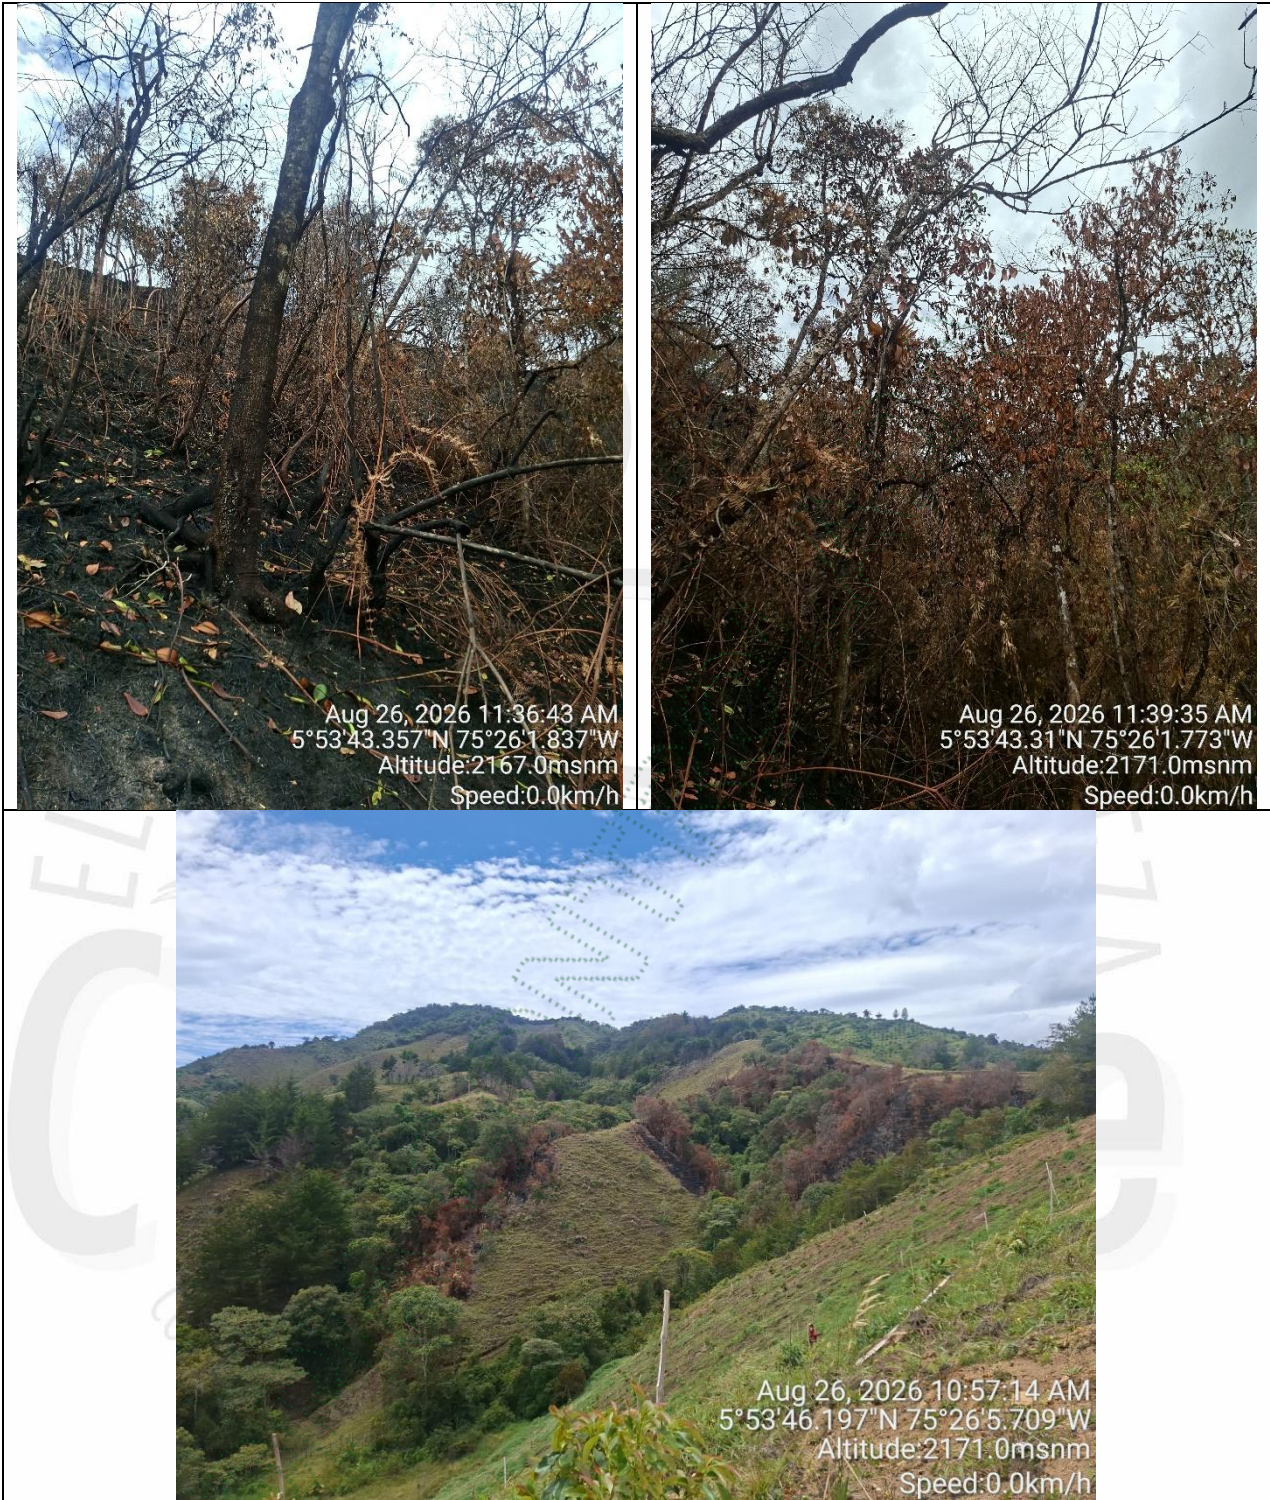
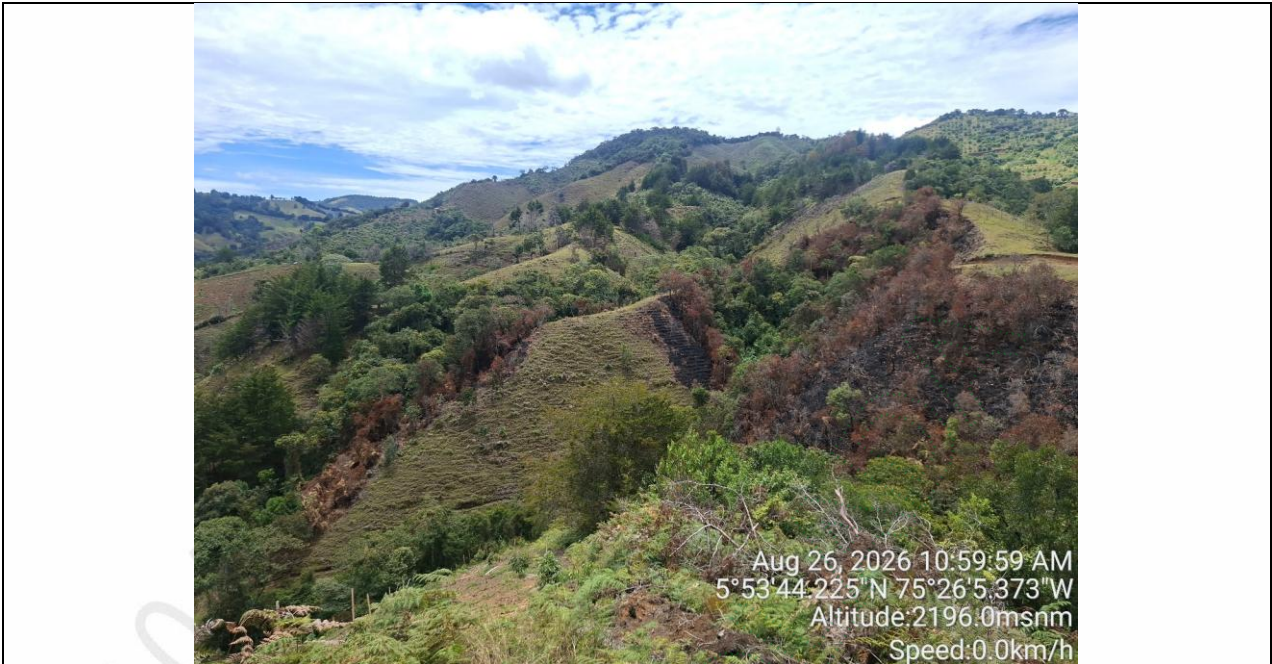
*Dentro del área intervenida se identificaron individuos arbóreos y arbustivos que fueron afectados por el fuego, encontrándose la mayoría de estos completamente quemados. No obstante, en un sector puntual se observó vegetación que conservó parte de su copa verde, lo que indica una afectación diferencial de la cobertura vegetal dentro del área quemada.*

En uno de los costados de la zona afectada se evidenció la presencia de una fuente hídrica de carácter superficial, de aproximadamente menos de un (1) metro de ancho en las condiciones observadas durante la visita. Debe considerarse que la inspección fue realizada durante condiciones asociadas al fenómeno de El Niño, por lo que el caudal y el ancho de esta fuente pueden incrementarse durante periodos de mayor precipitación. De acuerdo con la información consultada en el Geoportal, esta fuente corresponde a un afluente que posteriormente surte una corriente de mayor tamaño, identificada como quebrada Madero. Durante la visita se observó que la afectación por quema se concentró en el costado izquierdo, en sentido descendente, de la fuente hídrica menor, sin evidenciarse, en el recorrido realizado, afectación por quema sobre el costado contrario.

| <b>Fuente Hídrica</b> | |

1. Conservar y preservar las áreas que presentan restricciones de acuerdo a la zonificación ambiental.
2. Propender por la recuperación de las áreas afectadas por el incendio, mediante la implementación de acciones de restauración ecológica que permitan favorecer el restablecimiento progresivo de la cobertura vegetal, la protección del suelo y la recuperación de las condiciones ambientales del área.

3. Favorecer la regeneración natural y la restauración pasiva en aquellos sectores donde exista capacidad de recuperación, evitando nuevas intervenciones sobre la vegetación que logre rebrotar o establecerse naturalmente. Cuando técnicamente se determine que la regeneración natural resulta insuficiente, deberán considerarse acciones de restauración activa, tales como enriquecimiento con especies nativas propias de la zona.

4. Mantener y Proteger la cobertura vegetal que actualmente permanece en el predio, evitando nuevas talas, rocerías o quemas que puedan impedir la recuperación de las áreas afectadas y afectar los procesos naturales de sucesión ecológica.

5. Implementar medidas de recuperación y control de procesos erosivos en los sectores donde el incendio haya ocasionado pérdida de cobertura vegetal, especialmente en áreas con pendiente, suelo expuesto o evidencia de erosión.

6. Abstenerse de intervenir las áreas de protección de fuentes hídricas, nacimientos, cauces y demás zonas ambientalmente sensibles, manteniendo la cobertura vegetal existente y evitando actividades que puedan generar procesos erosivos o aportar cenizas, sedimentos o residuos hacia las fuentes de agua.
7. Abstenerse de realizar quemas, ya que se encuentran prohibidas por el Decreto 1076 de 2015.

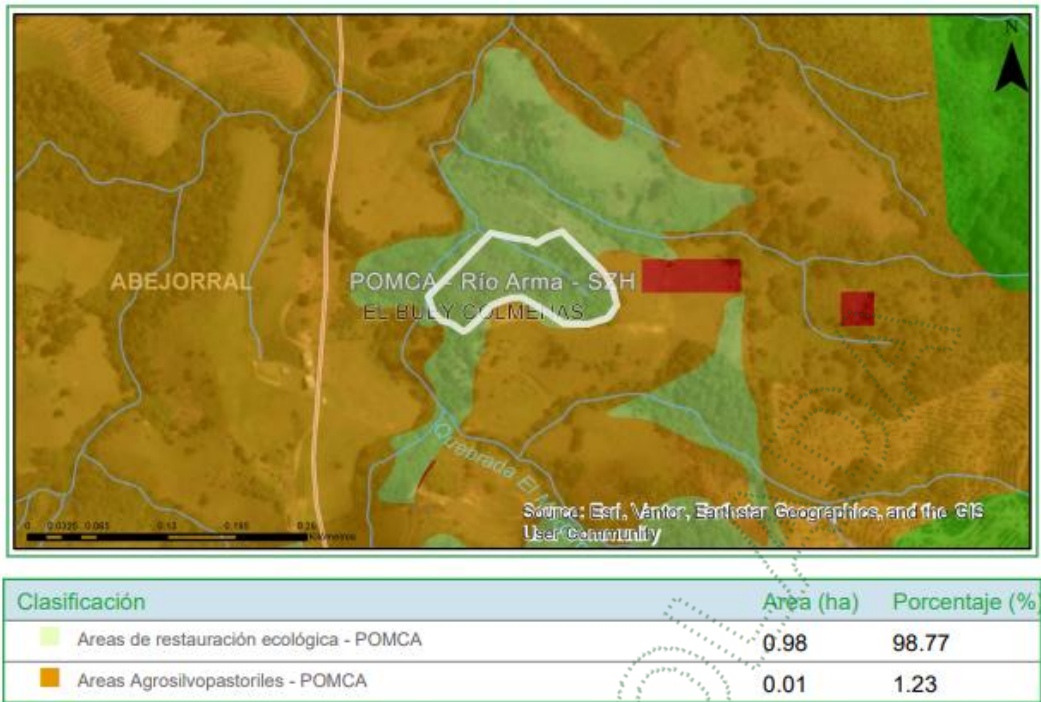
Imagen 4. Zonificación Ambiental POMCAS Área afectada.

De acuerdo con la información correspondiente a las determinantes ambientales del área objeto de visita, se establece que la mayor parte de la superficie afectada por la quema, equivalente aproximadamente a **0,98 hectáreas (98,77 %)**, se encuentra localizada dentro de la determinante **Áreas de Restauración Ecológica – POMCA**. Para esta categoría se establece que deberá garantizarse una cobertura boscosa de por lo menos el 70 % en cada uno de los predios que la integran, mientras que en el 30 % restante podrán desarrollarse las actividades permitidas por el respectivo Plan de Ordenamiento Territorial (POT), de conformidad con los lineamientos establecidos en los Acuerdos y Determinantes Ambientales de CORNARE que resulten aplicables. Asimismo, para esta categoría se establece una densidad de dos (2) viviendas por hectárea tanto para vivienda campesina como para vivienda campestre.

La ubicación de aproximadamente el **98,77 %** del área afectada dentro de una determinante de Restauración Ecológica reviste especial importancia frente a las condiciones evidenciadas durante la visita, toda vez que en el sitio se identificó una cobertura vegetal correspondiente principalmente a vegetación secundaria baja, con indicios de transición hacia estados sucesionales de mayor desarrollo. La presencia de individuos arbóreos de porte alto, aunque en baja proporción, así como de especies como chagualo, siete cueros, uvito de monte, Croton sp. (sangre de drago), además de epífitas como bromelias, permite establecer que el área presentaba elementos propios de un proceso de regeneración natural y recuperación de la cobertura vegetal.

Por otra parte, aproximadamente **0,01 hectáreas** (1,23 %) del área afectada se encuentran dentro de la determinante Categoría de Uso Múltiple – Áreas Agrosilvopastoriles – POMCA. Para esta categoría, el desarrollo de actividades deberá efectuarse de acuerdo con la capacidad de uso del suelo y con el régimen de usos definido en el POT correspondiente, además de observar los lineamientos establecidos en los Acuerdos y Determinantes Ambientales de CORNARE que sean aplicables. En materia de vivienda, la densidad para vivienda campesina corresponde a la establecida en el POT, mientras que para vivienda campestre se deberá atender lo dispuesto en el Acuerdo 392 de CORNARE.

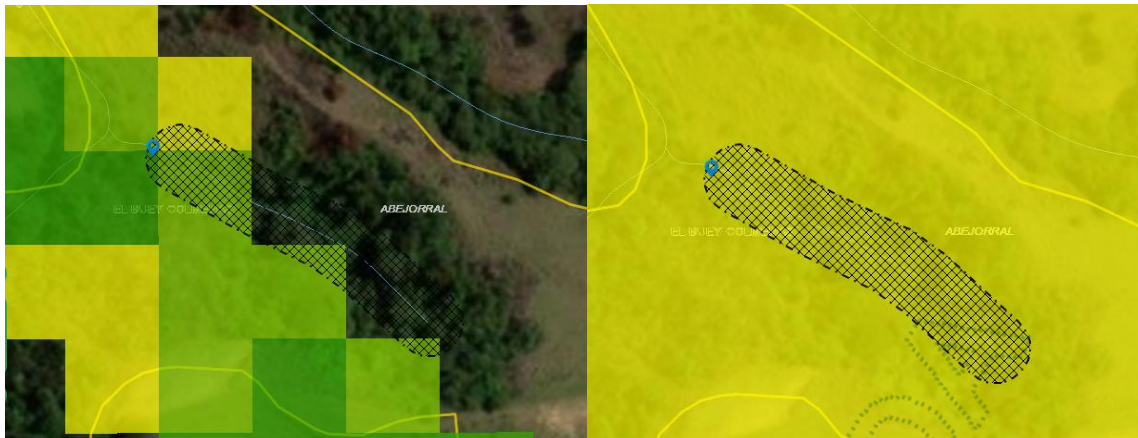
**Imagen 6. Izquierda Riesgo de Inundación, Derecha Riesgo Torrencialidad**

Presencia de Sistemas de Alertas Tempranas SAT: Riesgo de torrencialidad Medio

Presencia de Susceptibilidad Alta a Inundaciones SAI: Riesgo de inundación Bajo-Medio

Respecto a las condiciones de amenaza, la información disponible indica la presencia de Sistemas de Alertas Tempranas (SAT) con riesgo de torrencialidad medio. De igual manera, se registra susceptibilidad alta a inundaciones (SAI), aunque con una clasificación de riesgo de inundación bajo-medio. Estas condiciones evidencian que el área presenta factores de susceptibilidad relacionados con la dinámica hídrica, por lo cual la conservación de la cobertura vegetal y de las condiciones naturales de la ronda adquiere especial importancia para contribuir a la protección del cauce y a la regulación de los procesos de escorrentía y erosión.

En consecuencia, para este tramo de la fuente hídrica deberá garantizarse un retiro mínimo de 10 metros por cada margen, medidos a partir de la orilla del cauce, como franja de protección ambiental destinada a conservar la estabilidad del sistema hídrico y prevenir nuevas afectaciones. Por lo cual, se considera que una parte de la intervención fue dentro de la ronda hídrica, según los análisis que se hicieron por fotointerpretación.

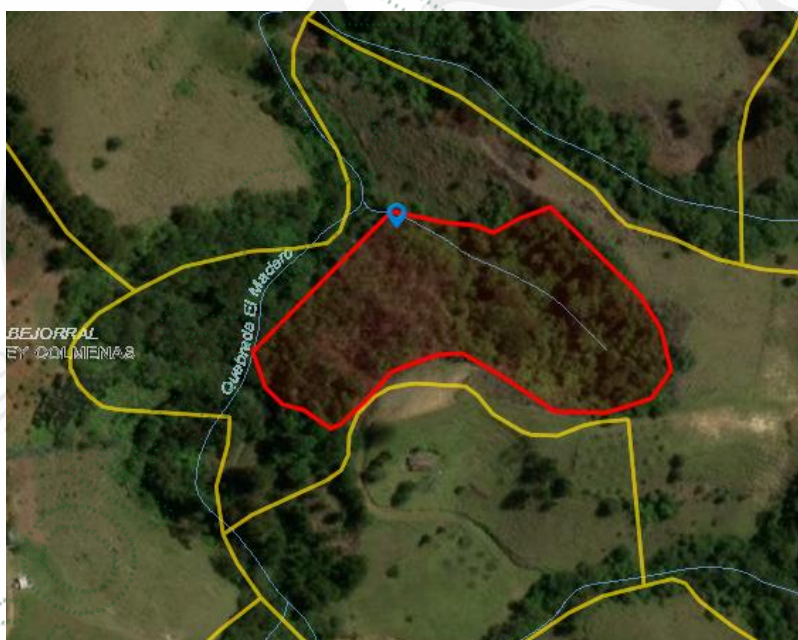
**Imagen 5. Fuente hídrica que transcurre por el área afectada.**

Ancho de la fuente (arroyo): 80 centímetros

Durante la visita se pudo establecer que la quema de cobertura vegetal se extendió hasta afectar la ronda hídrica de la fuente, con una longitud aproximada de 98 metros lineales y un ancho de afectación de aproximadamente 11 metros, configurándose una superficie intervenida dentro de la franja asociada a la ronda hídrica de aproximadamente 1.078 m<sup>2</sup>, de manera estimativa.

La afectación observada reviste importancia ambiental debido a que no se limitó exclusivamente a la cobertura vegetal localizada fuera de la ronda, sino que involucró directamente parte de la franja asociada a la protección de la fuente hídrica. En el área afectada se evidenció pérdida y deterioro de la cobertura vegetal, así como afectación del suelo por acción del fuego. Esta situación puede generar condiciones favorables para el incremento de procesos de erosión, escorrentía superficial y arrastre de material hacia el cauce, particularmente durante eventos de precipitación, considerando las características geomorfológicas y los niveles de amenaza asociados a torrencialidad e inundación identificados para el sector.
