## RESOLUCIÓN

### POR MEDIO DE LA CUAL SE ADOPTAN UNAS DETERMINACIONES

#### LA DIRECTORA DE LA REGIONAL PORCE NUS DE LA CORPORACIÓN AUTÓNOMA REGIONAL DE LAS CUENCAS DE LOS RÍOS NEGRO-NARE “CORNARE”,

## 25. OBSERVACIONES:

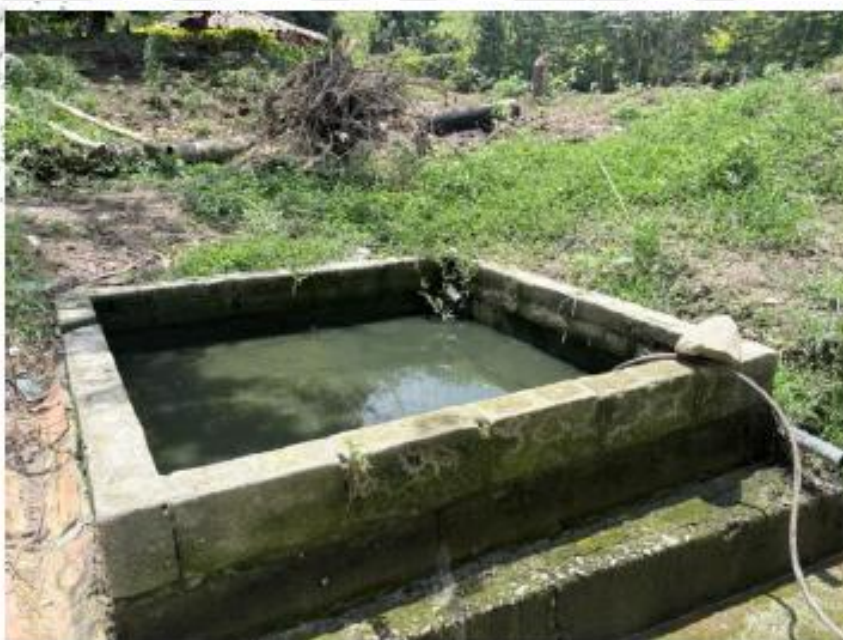
Inicialmente se realizó una inspección visual al tanque de almacenamiento de aguas residuales estancadas, ubicado en las coordenadas 6° 29' 52.20" N – 74° 50' 7.66" W, el cual se encuentra en predios del señor Nelson Velásquez. Durante la visita se evidenció **el incumplimiento de lo establecido en el artículo primero**, debido a que no se ha realizado la reubicación del tanque ni el drenaje del agua residual almacenada. Adicionalmente, se evidencia que el tanque permanece expuesto a la intemperie y sin sistema de cobertura, condición que incrementa el riesgo de rebose como consecuencia de las precipitaciones que se presentan en la zona – Ver imagen 1

*Imagen 1. Tanque con agua residuales estancado.*

**ARTÍCULO PRIMERO: REQUERIR por última vez** so pena de iniciar procedimiento administrativo sancionatorio de carácter ambiental al señor **NELSON EDUARDO VELÁSQUEZ CORTÉS**, identificado con la cédula de ciudadanía 98.487.579, para que, de manera inmediata proceda con la reubicación del tanque de almacenamiento de aguas residuales o, en su defecto, efectuar el drenaje periódico del agua allí estancada mediante labores de succión.

**PARÁGRAFO:** Al respecto se recomienda implementar una estructura que evite que éste se llene con aguas lluvias.

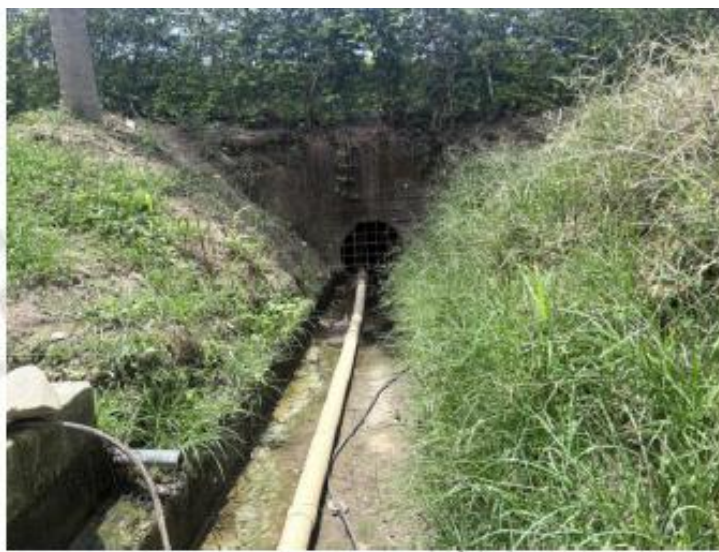
Por otro lado, las viviendas, ubicadas en las coordenadas  $6^{\circ} 29' 52.58''$  N  $-74^{\circ} 50' 7.48''$  W, continúan presentando descargas de aguas residuales domésticas sin previo tratamiento, sin que se evidencie su suspensión- Ver Imagen 2. Adicionalmente, no se identificó la instalación de un Sistema de Tratamiento de Aguas Residuales Domésticas- STARD para las viviendas – Ver Imagen 3. En consecuencia, a lo evidenciado en campo, **se determina el incumplimiento de lo establecido en el artículo segundo de la actuación administrativa.**

Imagen 2. Conducción de agua residual domestica Sin previo tratamiento.

Durante la visita no fue posible verificar directamente el sitio de descarga de las aguas residuales domésticas; sin embargo, se evidenció la tubería mediante la cual se conducirían dichas aguas residuales, como se observa en la Imagen 2.

**ARTÍCULO TERCERO: REQUERIR por última vez** so pena de iniciar procedimiento administrativo sancionatorio de carácter ambiental a las señoras **LUZ MARÍA RÚA DUQUE** identificada con la cédula de ciudadanía 21.862.307, **RUTH MARINA RÚA DUQUE** identificada con la cédula de ciudadanía 22.033.821, **SOCORRO RÚA DUQUE** identificada con la cédula de ciudadanía 22.034.085 y **CARMEN ERSILIA RÚA DUQUE** sin más datos, para que de manera inmediata procedan con la suspensión de las descargas de aguas residuales domésticas sin previo tratamiento y para lo cual se deberá instalar un Sistema de Tratamiento de Aguas Residuales Domésticas (STARDs).

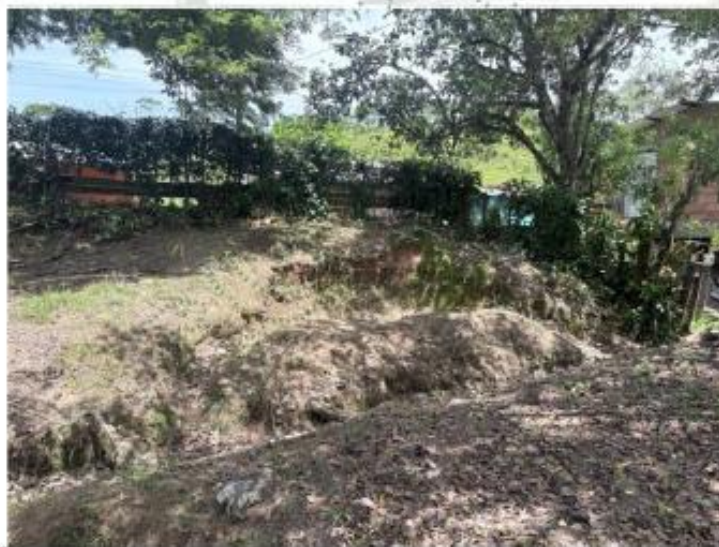
Imagen 3. Zona de instalación del Sistema de tratamiento.

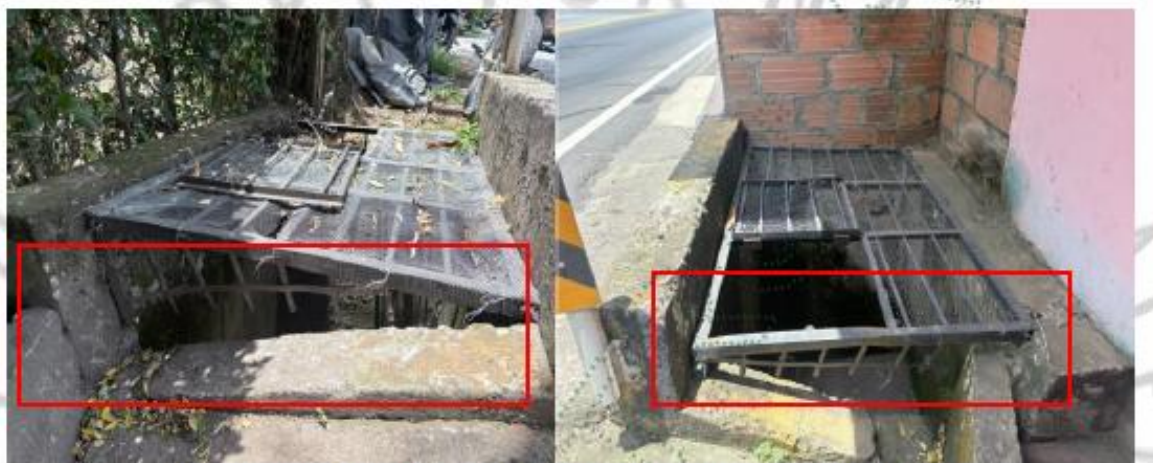
Estas infraestructuras están localizadas en las coordenadas  $6^{\circ} 29' 52.26 \text{ N}$  -  $74^{\circ} 50' 8.74 \text{ W}$  se encuentran en condiciones regulares, debido a que su estructura física presenta deterioro, desgaste y signos de oxidación. Adicionalmente, no se evidencia la presencia de las mallas hexagonales y, en la parte inferior de ambas obras, se observan aberturas que permiten el ingreso de sólidos de pequeño y mediano tamaño, lo que puede afectar su adecuada función de retención -Ver imagen 4

**Imagen 4. Obra hidráulica transversales - Estado actual.**

- 4) Las obras hidráulicas transversales y sus sistemas de retención presentan condiciones regulares, con deterioro, desgaste, oxidación, ausencia de las mallas

hexagonales y aberturas que permiten el ingreso de sólidos, afectando su capacidad de retención.

**ARTÍCULO CUARTO: REQUERIR** a La **CONCESIÓN VÍAS DEL NUS – VINUS**, identificado con NIT: 900920562 realizar de manera inmediata las labores de limpieza y mantenimiento de las obras hidráulicas transversales y sus descoles, incluyendo la reposición de las mallas hexagonales, ajuste y reforzamiento de anclajes y retiro del material vegetal y residuos sólidos acumulados, con el fin de garantizar el adecuado funcionamiento y flujo del sistema de drenaje.

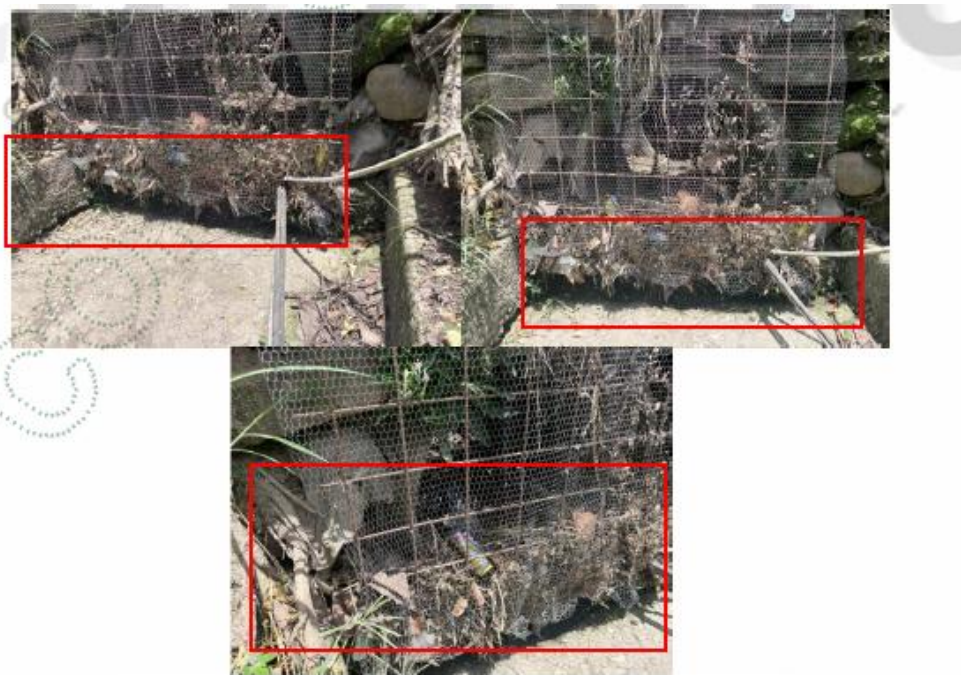
Esta situación agrava las condiciones de funcionamiento del descole de la obra hidráulica transversal. Durante la revisión de la salida del drenaje se evidenció ausencia de mantenimiento y acumulación de material vegetal, tallos, plásticos de mediano y gran tamaño, latas y otros residuos sólidos, los

cuales pueden obstruir o dificultar el adecuado flujo del agua drenada a través del descole, afectando el funcionamiento de la obra hidráulica, por lo que se recomienda la pronta limpieza y mantenimiento de las de la infraestructura – Ver imagen 5.

Imagen 5. Descole de las obras hidráulicas transversales.

5) Se evidencia falta de mantenimiento y acumulación de residuos en el descole de la obra hidráulica, situación que puede obstruir el flujo del agua y afectar el adecuado funcionamiento del sistema de drenaje, por lo que se requiere realizar limpieza y mantenimiento oportuno.
