RESOLUCIÓN N°

POR MEDIO DE LA CUAL SE IMPONE UNA MEDIDA PREVENTIVA Y SE ADOPTAN UNAS DETERMINACIONES.

2. Que una vez verificadas las condiciones que dieron origen a la queja, se generó el Informe Técnico IT-05662-2026 del 17 de septiembre de 2026, dentro de los cuales se observó y concluyó entre otras lo siguiente:

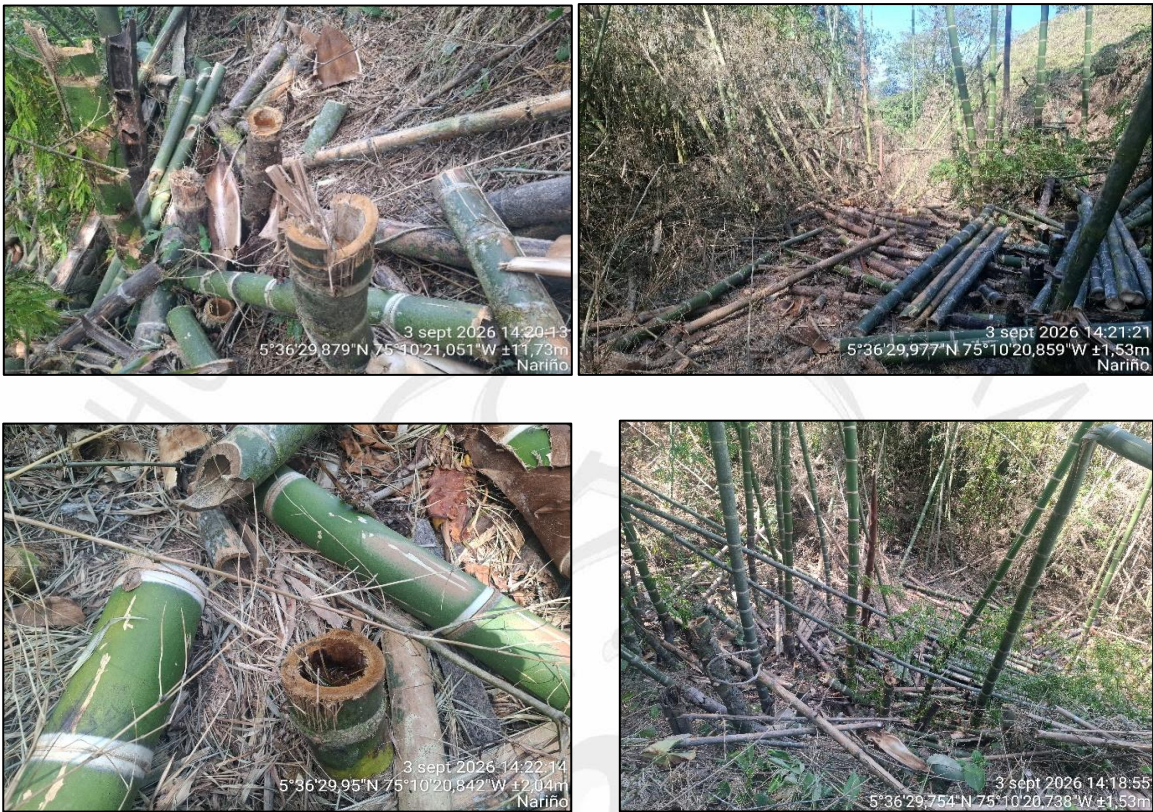
Se realizó la inspección inicial en las coordenadas geográficas 5° 36' 29.879" N - 75° 10' 21.051" W, del predio con F.M.I. N° 028-29789, donde se encuentra establecido un guadua. En el sitio se evidenció la tala de aproximadamente 20 a 30 individuos de guadua, los cuales permanecían dentro del predio. Según la caracterización en campo, entre los elementos cortados se identificaron culmos en estado verde y maduro. De acuerdo con lo establecido en la Resolución 1740 de 2016 del Ministerio de Ambiente y Desarrollo Sostenible sobre el manejo silvicultural, la intervención efectuada no cumple con los parámetros técnicos aprovechamiento autorizados.

Cepas de guadua

3. Realizar la recuperación del área intervenida mediante la siembra de treinta (30) individuos de guadua, como medida de recuperación de la cobertura vegetal afectada, los cuales deberán ser establecidos dentro de la franja de protección de la quebrada El Oso, en los sitios que permitan su adecuado desarrollo y contribuyan a la protección de la fuente hídrica.

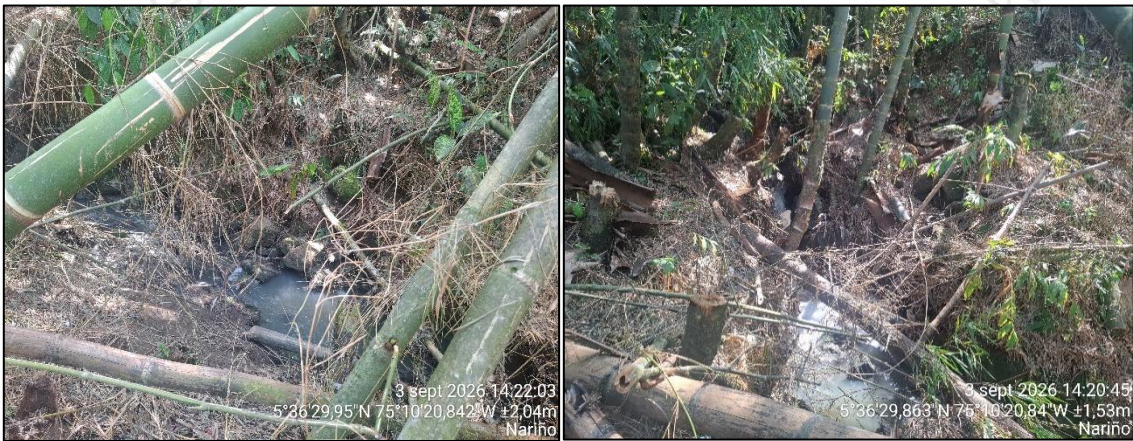
Además, se identificó que al interior del guadua se encuentra el cauce de la quebrada El oso, con un ancho aproximado de 1 metro, el cual corresponde a la fuente donde vierte la Planta de Tratamiento de Aguas Residuales de la zona urbana del municipio.

Quebrada denominada El Oso

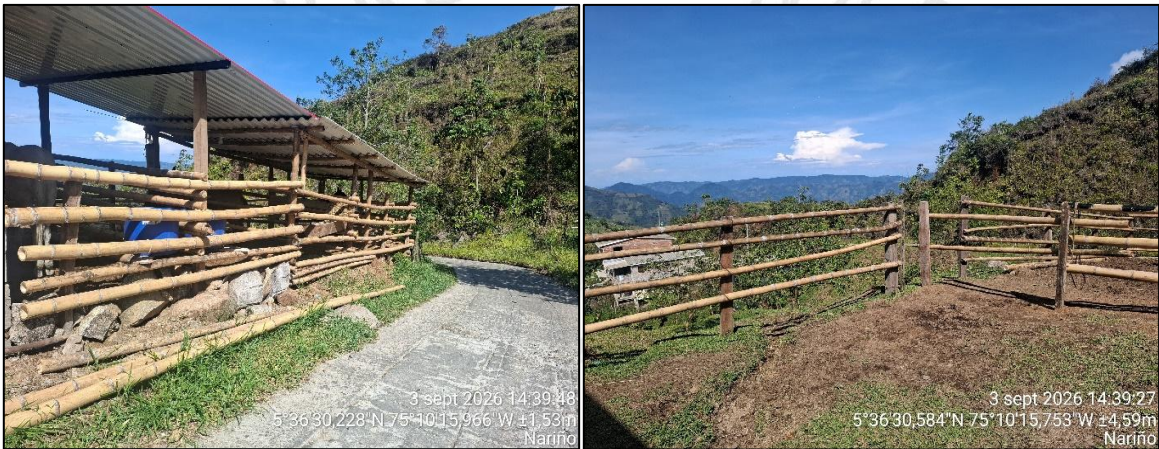
Continuando con el recorrido, a aproximadamente 300 metros del punto donde se ubica el guadua, se localiza una vivienda identificado con el F.M.I. N.º 028-25682. En dicho predio se observó un establo construido en guadua de elaboración reciente, según sus características constructivas.

En el sitio se entablo conversación con la señora Lucía Hernández, a quien se le indagó sobre la linderación del predio y el origen de la guadua. Al respecto, la señora Hernández confirmó que el material aprovechado provenía del predio colindante y que fue destinado exclusivamente a la construcción del establo y a adecuaciones menores de la vivienda; asimismo, durante la inspección no se evidencia movilización externa del material forestal. Sin embargo, el aprovechamiento no cuenta con el permiso pertinente, para este tipo de actividades.

Predio con F.M.I N° N.º 028-25682

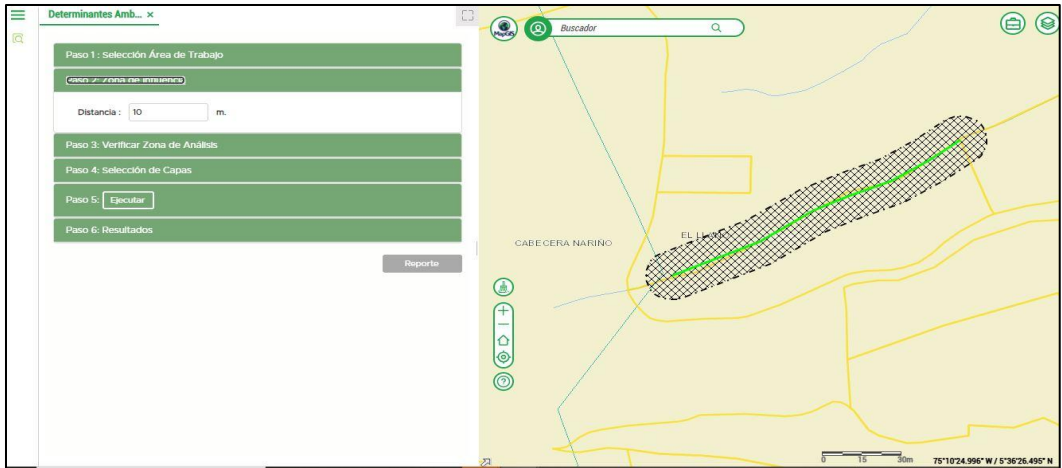
La fuente hídrica identificada en campo cuenta con un ancho de cauce aproximado de 1 metros, por lo que el valor teórico de X sería de 2 metros. Sin embargo, al ser inferior al mínimo establecido, se ajusta a 10 metros conforme lo estipula el acuerdo 251 de 2011. El valor de SAI no se determina ya que no se presenta en el área de la fuente.

Ronda hídrica quebrada El Oso, F.M.I. N° 028- 29789  
**Fuente:** Geoportal Mappis 9.0

Según en la delimitación y proyección topográfica de la ronda hídrica de la quebrada El Oso, realizada en el predio identificado con Folio de Matrícula Inmobiliaria (F.M.I.) N° 028-29789, se evidenció que las actividades de aprovechamiento forestal de guadua, se ejecutaron dentro del área de protección de dicho cuerpo de agua. Esta intervención vulnera la franja de protección hídrica establecida en la normatividad ambiental vigente (Decreto 1076 de 2015), la cual prohíbe o condiciona la remoción de cobertura vegetal en las áreas adyacentes a fuentes hídricas con el fin de preservar la franja amortiguadora, garantizar la estabilidad de los cauces, prevenir procesos erosivos y proteger la oferta hídrica y ecosistémica del sector.

1. Conservar y preservar las áreas que presentan restricciones de acuerdo a la zonificación ambiental.
2. Conservar la cobertura vegetal existente dentro de la franja de protección de diez (10) metros de la quebrada El Oso, absteniéndose de realizar actividades que impliquen su remoción, deterioro o transformación.

5. Conservar una franja de protección mínima de diez (10) metros a partir del punto del cauce de la quebrada localizado en su predio, de conformidad con lo establecido en el Acuerdo 251 de 2011 de Cornare.

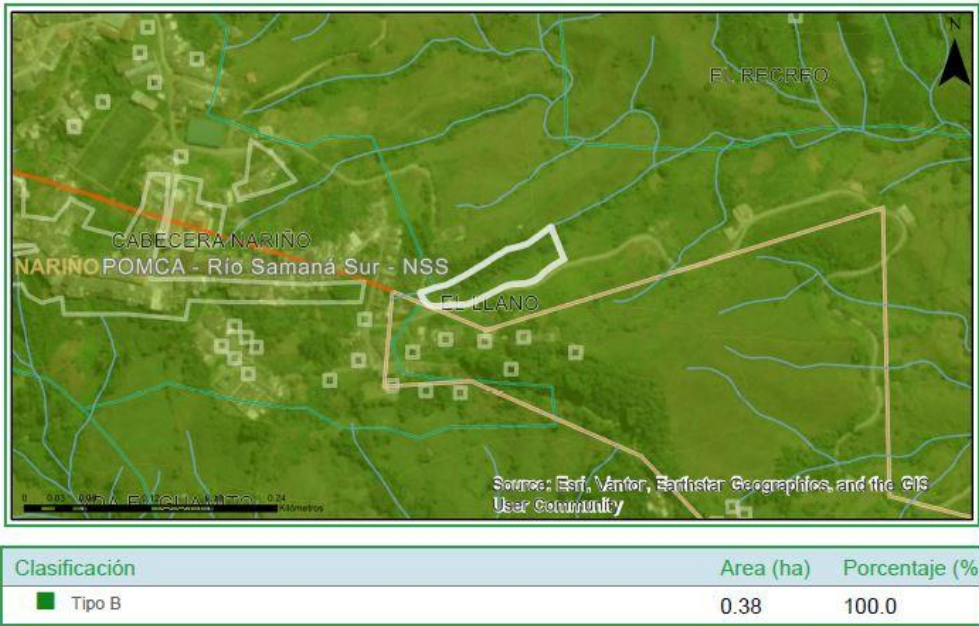
El predio donde se ubica la quebrada denominada La Oso, se encuentra en el POMCA Río Samaná Sur, en la zonificación de reserva forestal central Ley 2da de 1959, en las zonas clasificadas la Tipo B — manejo forestal sostenible: se permite un enfoque más orientado al manejo y aprovechamiento sostenible del recurso forestal. A continuación, se presentan la Zonificación de la reserva forestal Central

Zonificación ambiental predio FMI 028-29789  
**Fuente:** Geoportal Mappis 8.0
