**LA CORPORACION AUTONOMA REGIONAL DE LAS CUENCAS DE LOS
RÍOS NEGRO Y NARE "CORNARE**

POR MEDIO DEL CUAL SE ABRE UNA INDAGACIÓN PRELIMINAR DE CARÁCTER ADMINISTRATIVA AMBIENTAL SANCIONATORIA Y SE ADOPTAN OTRAS DETERMINACIONES

Que mediante queja ambiental con radicado N° **SCQ-132-0306-20256 del 04 de Marzo de 2026**, se puso en conocimiento de Cornare, lo siguiente: **"MOVIMIENTO DE TIERRA (EXPLANEACION YA REALIZADA) EL CUAL PERJUDICO EL FLUIDO DEL AGUA DE LA VEREDA"**.

Que, mediante visita de atención a la queja en mención, realizada el día 16 de Marzo de 2026, se generó el Informe Técnico de Queja con radicado N° **IT-01989-2026 del 10 de Abril de 2026**, donde se observó y concluyó lo siguiente:

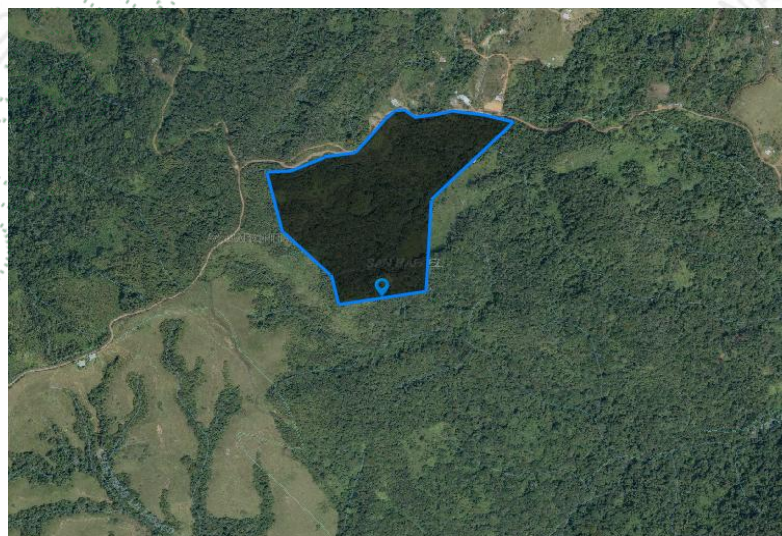
Imagen 9 ubicación de predio cobertura boscosa Google earth

No fue posible determinar con precisión el número de individuos talados ni las especies intervenidas, debido a la **ausencia de tocones claramente identificables**; sin embargo, la información secundaria y las condiciones actuales

del área sugieren que previamente existía cobertura boscosa " google earth" , lo cual es consistente con la transformación evidenciada en campo.

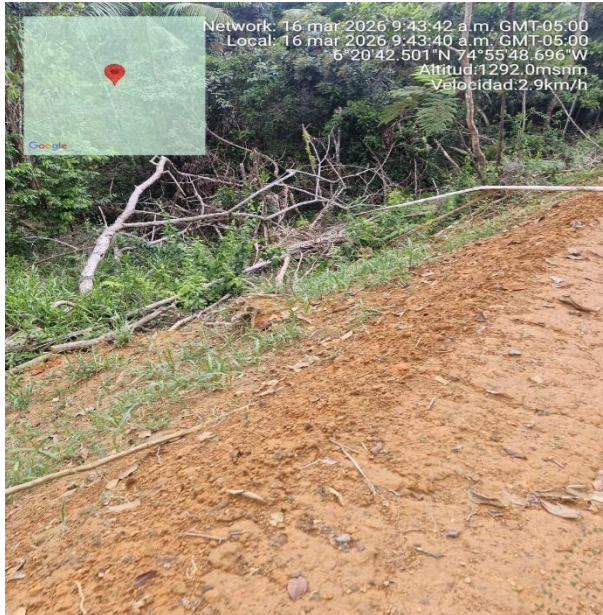
Imagen 7 . Siembra de material vegetal en los taludes Cornare 2026

- Se ha ejecutado la siembra de material vegetal en los taludes intervenidos y lo que permitió la estabilización de estos, buscando la consolidación del suelo y minimizando la escorrentía superficial.

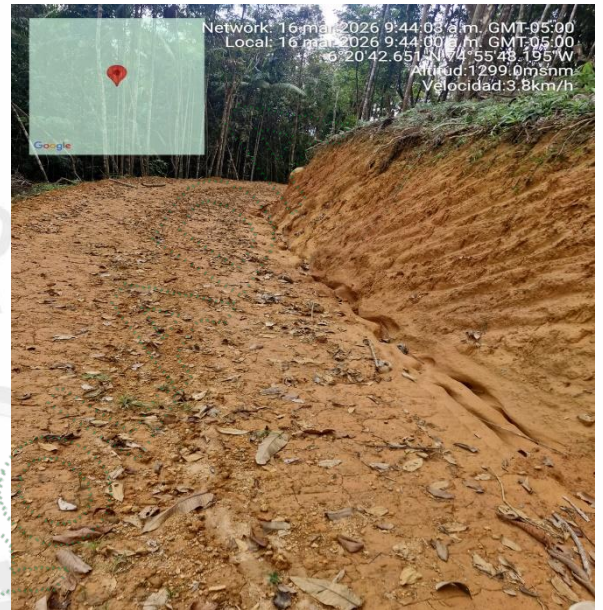
Imagen 8 presencia de cárcavas en la vía sin afirmar Cornare 2026

- La vía aún no cuenta con obras en concreto para el manejo de las aguas lluvias.
- Se realizó el peinado de taludes siguiendo las pendientes técnicas adecuadas para evitar desprendimientos.

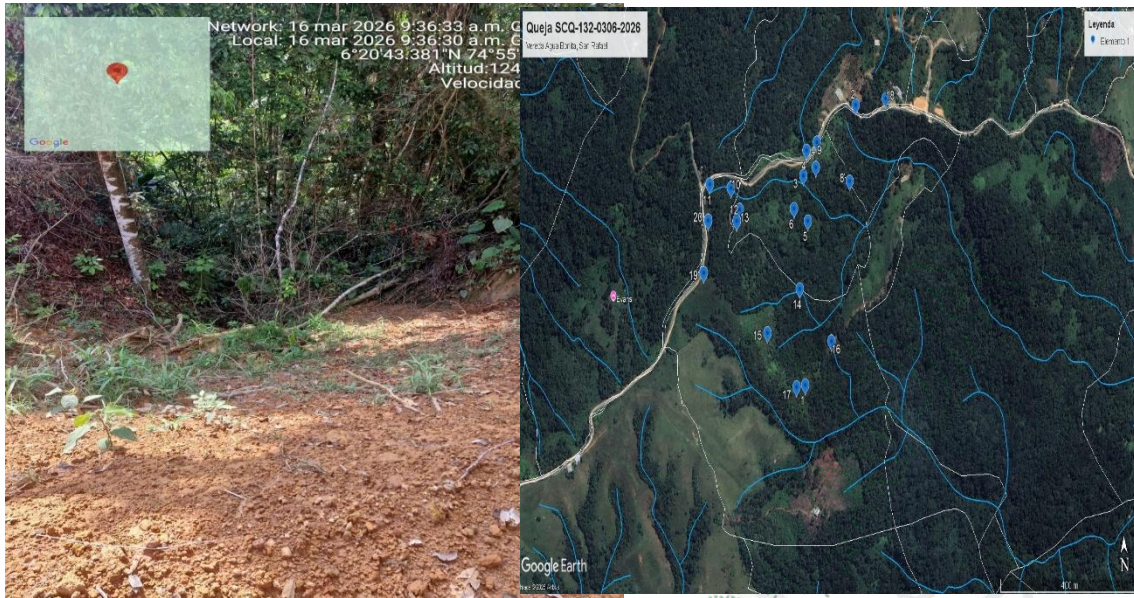
Asimismo, se identificó un lecho que sugiere la ocurrencia previa de escorrentía superficial, el cual se encontraba seco al momento de la inspección dejando sin agua un sector de la vereda Agua Bonita. Según el geoportal, en los puntos de las explanaciones se encuentran al menos 3 ocupaciones de cauce. Punto 11 y 16 en dos nacimientos de quebradas que tributan a la Q. Mosca y punto 3 en el recorrido de la quebrada que nace en el punto 11 (Imagen 10),

Imagen 9 ubicación de Fuente Hidrica Geoportall Cornare

Imagen 10 ubicación puntos intervenidos y fuentes hídricas de predio Google earth
