**NOTIFICACIÓN POR AVISO**

AUTO No.

POR MEDIO DEL CUAL SE ABRE UNA INDAGACIÓN PRELIMINAR DE CARÁCTER ADMINISTRATIVA AMBIENTAL SANCIONATORIA

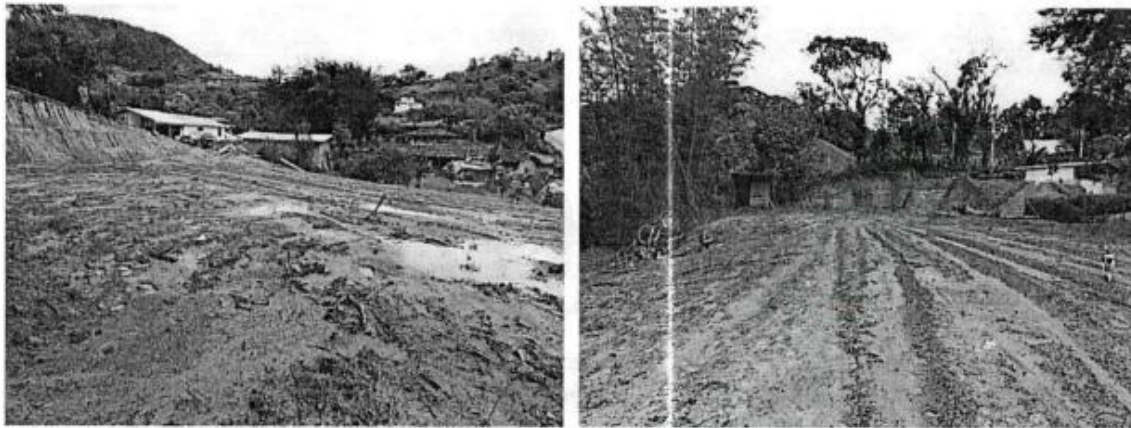
- Al llegar al sitio indicado en el formato de quejas, la funcionaria fue atendida por el señor Rafael Ángel Builes, quien se identificó como vecino del predio.
- Durante el recorrido, se identificó que en el punto con coordenadas 6°6'33.53"N75°13'30.18"W, se realizó un movimiento de tierras de aproximadamente 560 metros cuadrados (m2) consistente en el corte y explanación del terreno. Según lo informado por el señor Builes, estos trabajos fueron iniciados hace aproximadamente un (1) mes con el objetivo de adecuar el terreno para destinarlo al parqueo de vehículos y para poder construir una vivienda. En la zona que presenta el movimiento de tierras, no se encontraba ningún tipo maquinaria pesada, no se estaban llevando a cabo labores, ni existen viviendas construidas.

Imágenes 1-2: Movimiento de tierras

- En el punto con coordenadas 6°6'33.53"N75°13'30,18"W, se llevó a cabo un movimiento de tierras de aproximadamente 560m2, el cual, según la información recolectada en campo, fue iniciado hace aproximadamente un (1) mes con el propósito de adecuar el terreno para utilizarlo como área de estacionamiento de vehículos y para poder construir una vivienda.
- Se encontró que el material removido o retirado del terreno con el movimiento de tierras fue dispuesto a distancias que varían entre ocho (8) y diez (10) metros de distancia de la de la Quebrada Guayabal o también

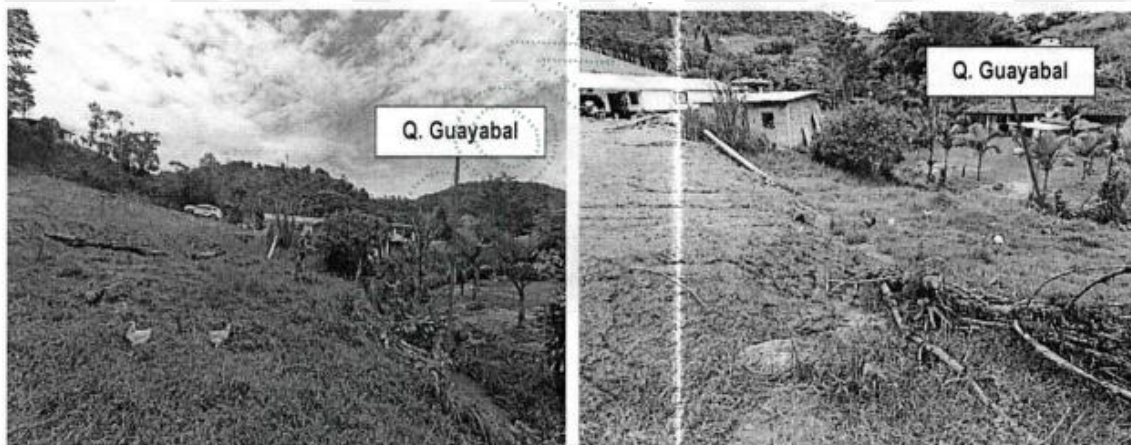
- Se identificó que por el predio discurre una fuente hídrica que es denominada como Quebrada Guayabal o Quebrada Alto de la Virgen. Esta fuente está siendo intervenida en un tramo de aproximadamente 27 metros de longitud, que inicia en el punto con coordenadas 6°6'34.06"N 75°13'30.15"W y culmina en el punto con coordenadas 6°6'33.40"N 75°13'29.60"W; esto se debe a que el material removido del terreno fue dispuesto a distancias que oscilan entre ocho (8) y diez (10) metros de esta fuente hídrica.

Imágenes 3-4: Intervención de la Q. Guayabal

- No se han instalado medidas para la retención, control y manejo del material expuesto ni se han implementado mecanismos impermeabilizantes que garanticen la protección de la zona trabajada, a razón de ello, se han formado surcos, que dan evidencia del desprendimiento o remoción del material superficial que ocasiona el paso de la escorrentía superficial que, a su vez, está arrastrado el material en dirección a la Q. Guayabal.

conocida como Quebrada Alto de la Virgen. Como resultado, la ronda hídrica de esta fuente de agua ha sido intervenida en un tramo de aproximadamente 27 metros de longitud, comprendido entre las coordenadas 6°6'34.06"N 75°13'30.15"W y 6°6'33.40"N 75°13'29.60"W.

- La ausencia de medidas de retención, control y manejo del material expuesto, junto con falta de mecanismos impermeabilizantes, ha provocado la formación de surcos. Estos surcos, son resultado del desprendimiento del material superficial, lo que facilita el arrastre de dicho material por la escorrentía superficial hacia la Quebrada Guayabal, representando un riesgo de sedimentación para la fuente hídrica.

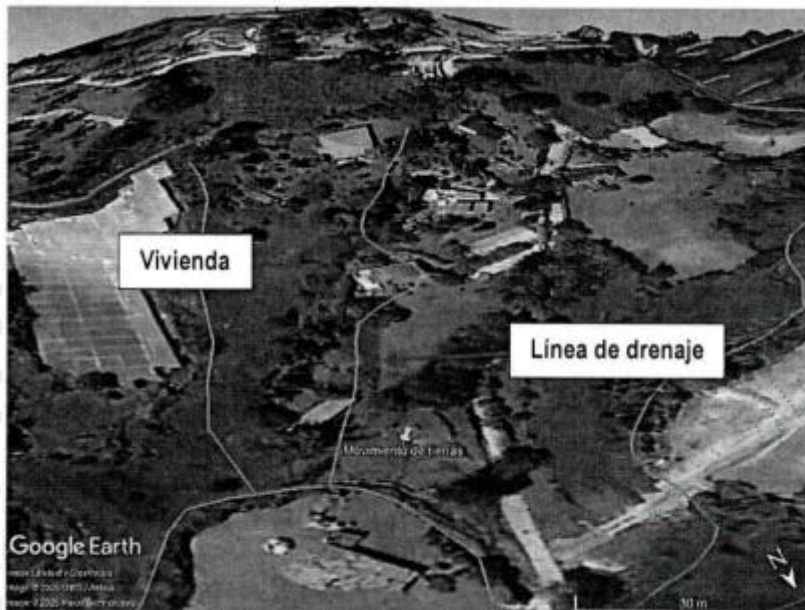
- Al revisar la red de drenajes con la que se cuenta en la Corporación, se encontró que por un sector del movimiento de tierras está demarcada una línea drenaje sencillo, la cual no fue observada durante la inspección ocular. Debido a esto, se hizo una revisión en la plataforma Google Earth de la trayectoria que lleva esta línea antes de pasar por el movimiento de tierras, visualizando que se encuentra trazada por una vivienda. De igual forma, se realizó un análisis de la elevación, geoforma y vegetación de la zona a través de la misma plataforma, lo que sugiere que el drenaje podría corresponder a una vaguada natural o zona de escorrentía superficial.

Figura 1: Línea de drenaje visualizada desde la plataforma Google Earth

- Al revisar la información cartográfica con la que se cuenta en la Corporación, se visualizó que por una parte de la zona donde se desarrolló el movimiento de tierras se encuentra demarcada una línea de drenaje sencillo, sin embargo, dicho drenaje no fue visualizado ni identificado en campo. Tras el análisis realizado en la plataforma Google Earth, que incluyó la trayectoria de la línea de drenaje, la geoforma y elevación del terreno, se infiere que el drenaje podría corresponder a una vaguada natural o zona de escorrentía superficial.

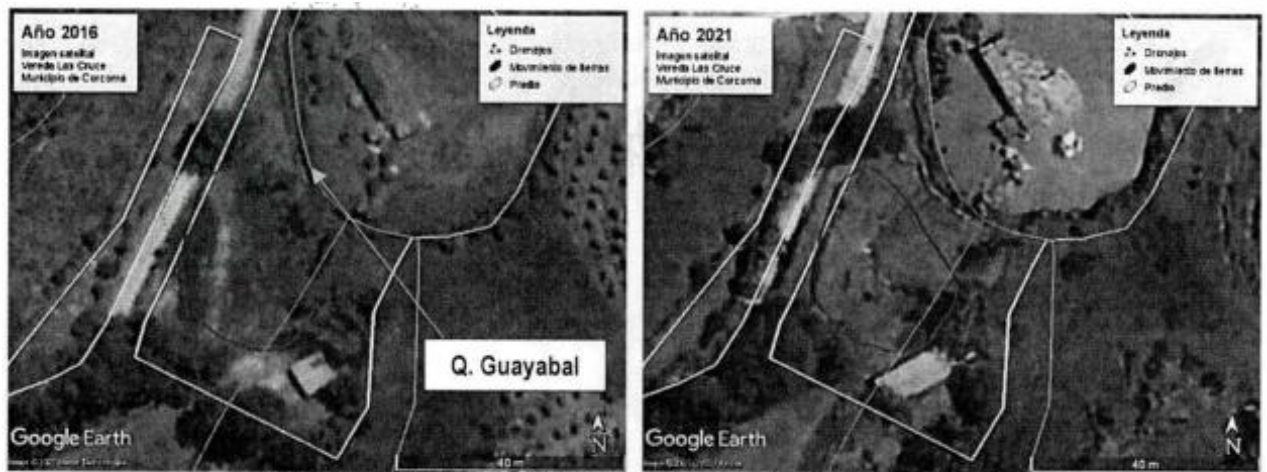
- Dentro del formato de quejas, se denuncia que "hay pérdida de cobertura vegetal afectando directamente la flora nativa", sin embargo, durante la inspección ocular, la única evidencia encontrada fue el tallo de un individuo de la especie exótica Ciprés (*Cupressus* sp). De igual forma, se realizó un análisis mutltiemporal con las imágenes satelitales disponibles en la plataforma Google Earth, correspondientes a los años 2016 y 2021, lo que reveló que la zona presentaba características asociadas a un potrero. No se observaron cambios drásticos en la cobertura vegetal entre estos años.

Figuras 2-3: Imágenes satelitales disponibles en la plataforma Google Earth

- Durante el recorrido, se encontró el tallo de un individuo de la especie Ciprés, el cual se presume que fue talado en el predio. Es de mencionar que, con las imágenes satelitales de los años 2016 y 2021, disponibles en la plataforma Google, se determinó que la zona presentaba características asociadas a un potrero. A parte de lo descrito, no se observaron otros indicios de deforestación o pérdida de flora nativa en el área inspeccionada.

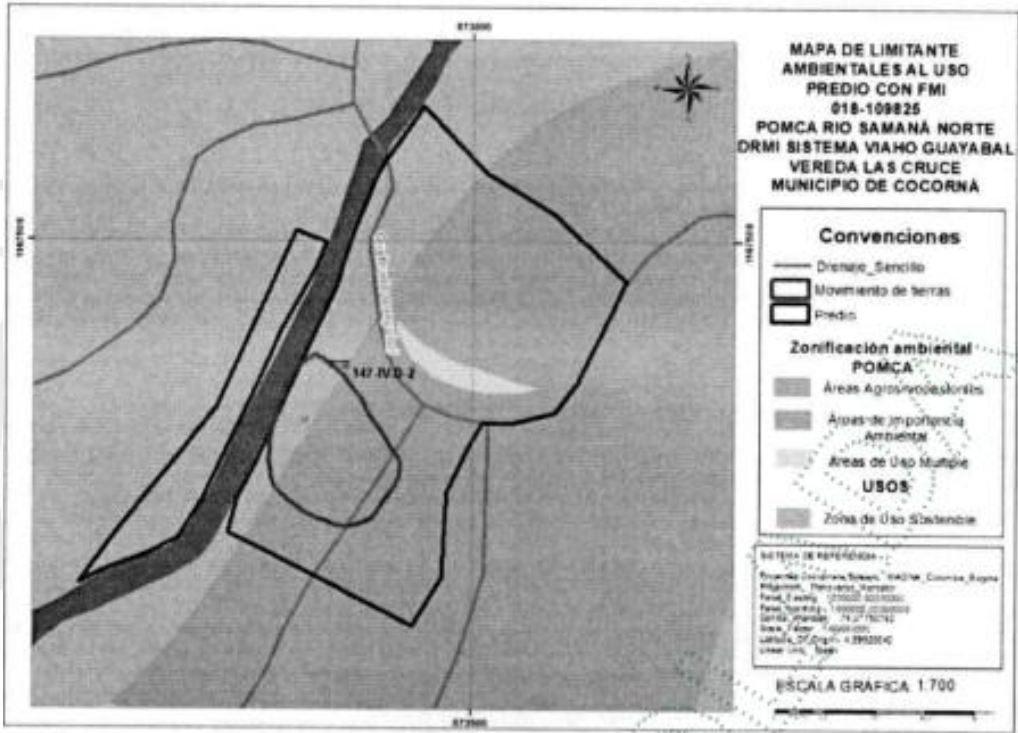
- Dadas las situaciones evidenciadas en la visita, se realizó una verificación de la zona mediante el Sistema de Información Geográfico Interno de la Corporación (Geoportal), con el cual se evidenció que el predio de interés (FMI) 018-109825, se encuentra al interior de los límites del Plan de Ordenación y Manejo de la Cuenca Hidrográfica POMCA del Río Samaná Norte, aprobado en Cornare mediante la Resolución No. 112-7293-2017; adicionalmente, por medio de la Resolución 112-0395-2019, se estableció el régimen de usos al interior de la zonificación ambiental de este POMCA. Con base a esto, se determinó que el movimiento de tierras fue desarrollado dentro de las Áreas Agrosilvopastoriles, para lo cual, se define lo siguiente:

- A través de la misma verificación, se identificó que una franja del movimiento de tierras de aproximadamente 145 m<sup>2</sup>, se encuentra al interior del Distrito Regional de Manejo Integrado (DRMI) Sistema Viaho Guayabal, más específicamente en la zona de Uso Sostenible, como se muestra en la Figura 3. En el Plan de Manejo Ambiental de este DRMI, el cual fue adoptado por la Resolución 112-1583-2018 del 4 de abril de 2018, se establecen actividades permitidas y condicionadas para dicha zona:

Figura 4: Zonificación ambiental
