## LA CORPORACIÓN AUTÓNOMA REGIONAL DE LAS CUENCAS DE LOS RÍOS NEGRO Y NARE “CORNARE”

## AUTO N°

**POR MEDIO DEL CUAL SE FORMULAN UNOS REQUERIMIENTOS Y SE ADOPTAN OTRAS DETERMINACIONES.**

### 3. Observaciones:

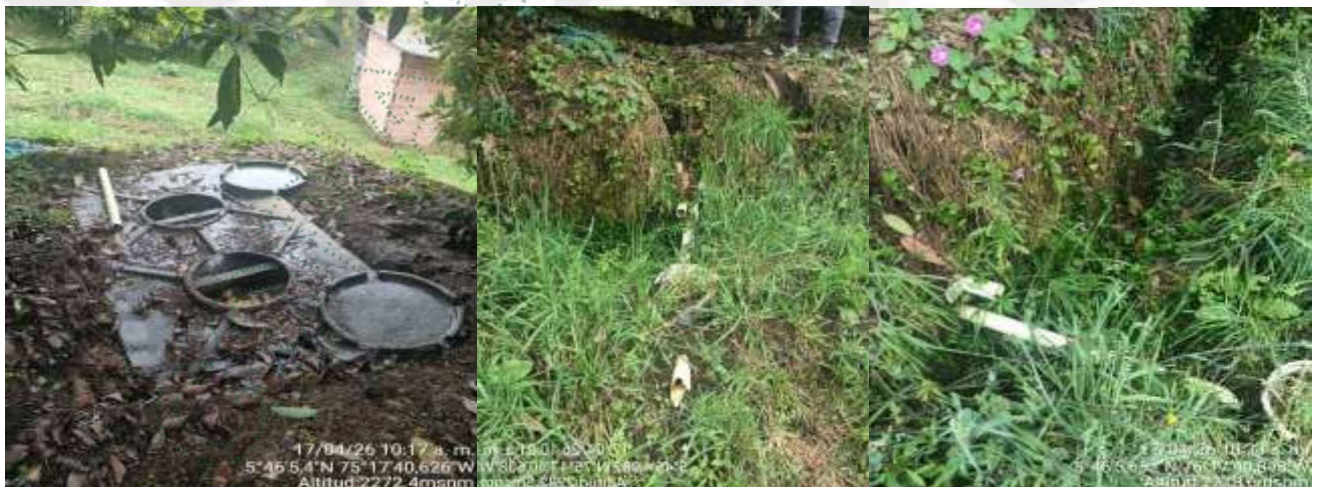
#### **Predio 1) Folio 028-17022:**

Actualmente residen 3 personas. Cuenta con un sistema Séptico prefabricado rectangular de tres compartimientos (trama de grasas, tanque séptico y filtro FAFA), al que se le realizó mantenimiento hace aproximadamente 10 días, según indicó el acompañante. Se observa en buen estado y no presenta olores fétidos ni moscas al momento de la visita, lo que indica que se encuentra con buen funcionamiento. El efluente de este pozo se descarga a la misma fuente que pasa por un costado del predio y trae las aguas residuales de los predios vecinos ubicados más arriba de este predio.

**Sistema séptico predio con folio 028-17022 y salida hacia la fuente**

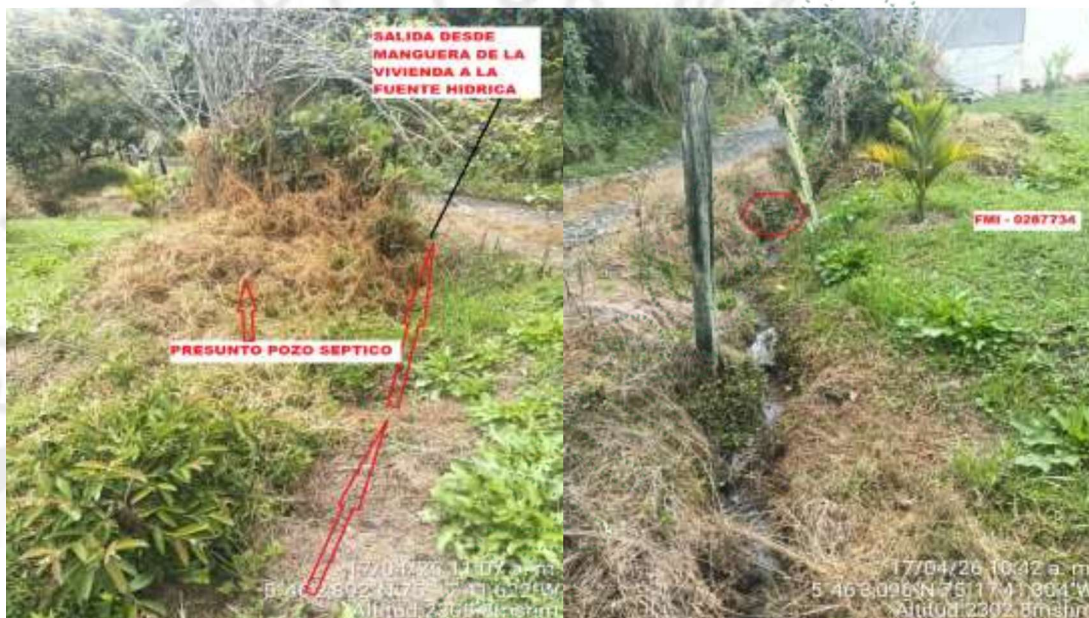
**Predio 2) Folio 028-7734:**

Recibió la visita la señora Gloria Patricia Durán, esposa del señor Juan Carlos Valencia, quien se encuentra en situación de discapacidad. De acuerdo a las indicaciones entregadas por la señora, se encontró el sitio donde presuntamente se encuentra ubicado el pozo séptico. Se observa un punto enrastrado al que recientemente le fue aplicado herbicida con el fin de destapararlo para hacer mantenimiento. De acuerdo a lo observado en campo y lo indicado por la señora Durán, hace mucho tiempo no se hace mantenimiento a este pozo. No se observó ninguna estructura del pozo séptico en el sitio, tampoco una salida de gases expuesta. En un costado del punto donde presuntamente se encuentra el pozo séptico se observa un terreno que al parecer se removió para hacer una zanja y luego se cubrió con tierra y pasto, en dirección a la vivienda. Esta zanja lleva la salida de una manguera que descarga aguas frecuentemente en la fuente, en el punto donde la fuente también recoge aguas lluvias de la carretera.

**Punto donde presuntamente se encuentra el pozo séptico y salida de agua de la vivienda a la fuente**

- En el predio con folio **028-7734**, propiedad del señor **Juan Carlos Valencia Serna**, se evidenció la descarga directa de aguas grises provenientes de la vivienda hacia la fuente hídrica, sin tratamiento previo. Adicionalmente, no fue posible verificar adecuadamente la estructura del sistema séptico, y según lo observado e informado en campo, este no cuenta con mantenimiento reciente ni condiciones claras de funcionamiento.

1. Realizar mantenimiento a los dos Sistemas de Tratamiento de Aguas Residual Domestica (STARD) ubicados en los predios identificados con Folios de Matrículas Inmobiliarias N° 028-7734 y 028-2940 y garantizar el buen funcionamiento que asegure el cumplimiento de la normativa de la Resolución 0330 del 8 de junio de 2017, sección 3 (Tratamientos descentralizados), del Reglamento Técnico para el Sector de Agua Potable y Saneamiento Básico – RAS.

3. Deberá corregir técnicamente el manejo de las aguas residuales domésticas generadas en las viviendas, garantizando que todas las aguas provenientes de baños, duchas, lavaderos, cocina y demás puntos sanitarios sean conducidas y tratadas adecuadamente en un sistema funcional, impermeable y con disposición final segura.
4. Conservar un margen de retiro mínimo de 10 metros a partir del borde de la fuente hídrica hacia afuera en ambas franjas ubicadas en su predio y realizar reforestación al interior con especies nativas; con el fin de garantizar la conservación de la calidad y cantidad del recurso hídrico.

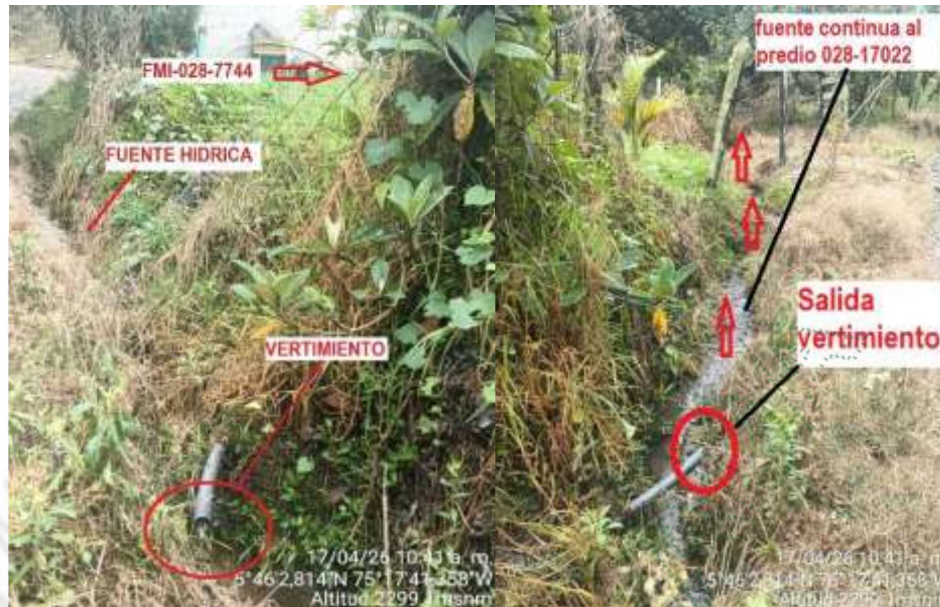
En el momento de la visita se observó un vertimiento constante de agua, en la parte trasera de la vivienda, que sale directamente a la fuente en el borde de la carretera. El agua se observó de color transparente, sin olores fétidos, ni colores de agua diferentes a los naturales. En ese instante de llegar por el frente de la casa, una persona salió de ducharse, lo que indica el vertimiento constante en la fuente en ese momento. Dado que, el pozo ha estado sin funcionamiento hace tanto tiempo por falta de mantenimiento, y según lo informado por el acompañante, este vertimiento proviene de las aguas grises de la ducha y cocina conectadas directamente. No se observó en este punto rastros de aguas negras del baño de la vivienda.

**Salida de aguas de la vivienda predio 2) 028-7734**

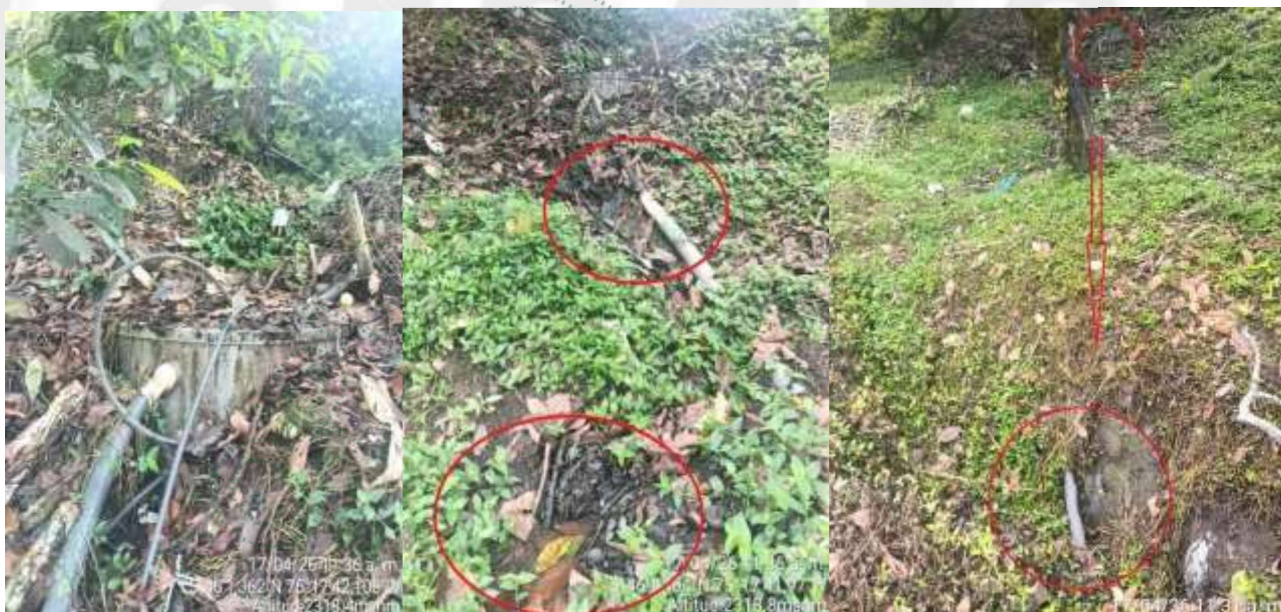
**Predio 3) Folio 028-2940:**

En el momento de la visita no se encontraba la señora Carolina Valencia, madre del señor Juan Carlos Valencia, quien habita la propiedad. Se llegó al sitio donde esta ubicado el pozo séptico de la vivienda por indicaciones del acompañante y una vecina encontrada de paso. De acuerdo a lo observado, el predio cuenta con un pozo séptico cilíndrico integrado al que no se hace mantenimiento hace mucho tiempo, dado que se observa desbordándose frecuentemente, produciendo encharcamiento de las aguas residuales de la vivienda, malos olores, insectos y escorrentía hacia la fuente. La salida normal del efluente de este pozo se tiene conectada directamente a la fuente a través de una manguera.

**Pozo séptico**

**Encharcamientos**

**Manguera efluente del STARD**

- En el predio con folio **028-2940**, también asociado al señor **Juan Carlos Valencia Serna**, se encontró un sistema de tratamiento de aguas residuales domésticas en condiciones deficientes, con evidencia de colmatación, encharcamientos, malos olores, presencia de insectos y escorrentía hacia la fuente hídrica, configurándose una afectación ambiental por manejo inadecuado de aguas residuales domésticas.

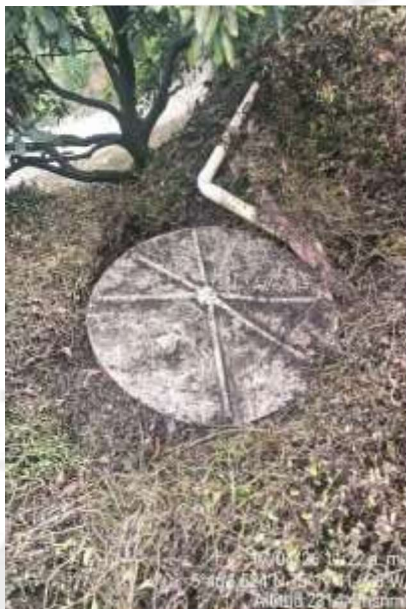
**Predio 4) Folio 028-11652:**

Visita atendida por la señora Martha Ligia Molina, esposa del señor Orlando Gallego. Se encontró un pozo séptico cilíndrico integrado al que no se hace mantenimiento hace aproximadamente según se indico por la señora presente. Hace poco se retiró la vegetación que lo cubría con el fin de hacer mantenimiento. Se destapó el STARD observando que se encuentra totalmente colmatado y desbordando aguas residuales por el suelo y luego llegan a la fuente. Con mucha dificultad se encontró la salida del efluente, cubierto por vegetación, descargando directamente a la fuente; luego se encuentra con el drenaje de la carretera y al final ambas aguas se descargan en la fuente, por una obra que cruza la carretera, en un punto ubicado en la parte trasera de la casa del señor Juan Carlos Valencia en el predio 028-7734.

**Pozo séptico recién descubierto fuente**

1. Realizar mantenimiento al Sistema de Tratamiento de Aguas Residual Domestica (STARD) ubicado en el predio identificado con Folio de Matrícula Inmobiliaria N° 028-11652 y garantizar el buen funcionamiento que asegure el cumplimiento de la normativa de la Resolución 0330 del 8 de junio de 2017, sección 3 (Tratamientos descentralizados), del Reglamento Técnico para el Sector de Agua Potable y Saneamiento Básico – RAS.

3. Adecuar el sistema de tratamiento de aguas residuales domésticas, garantizando su correcto funcionamiento, conducción, tratamiento y disposición final, de manera que no se generen reboses, malos olores, infiltraciones superficiales, encharcamientos o escorrentía contaminante hacia la fuente.

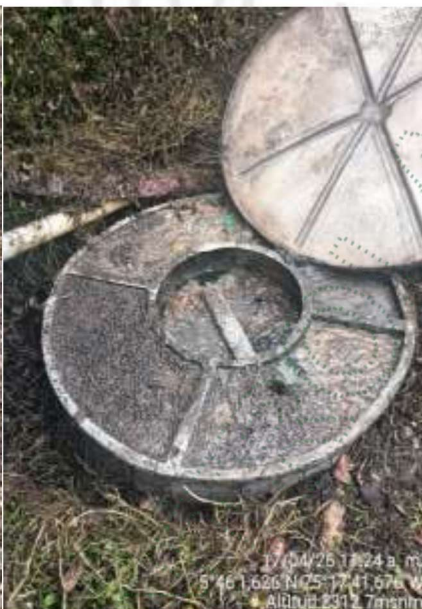
**Pozo séptico destapado y colmatado**

- En el predio con folio **028-11652**, de los señores **Jorge Enrique López López y Orlando de Jesús Gallego Rincón**, se evidenció que el sistema séptico se encuentra colmatado y desbordando aguas residuales hacia la fuente hídrica, sin que a la fecha se haya acreditado mantenimiento efectivo del STARD.

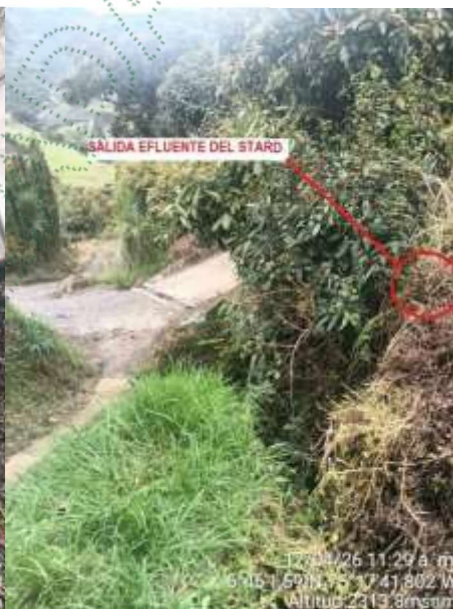
**Salida del efluente hacia la fuente**

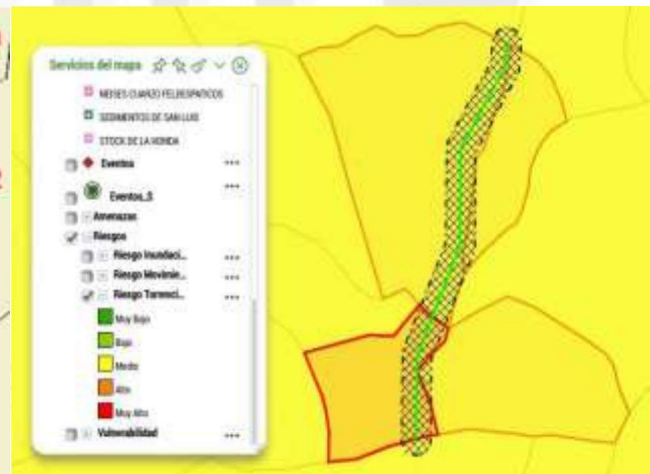
**Riesgo de Torrencialidad MEDIO**
