**LA CORPORACIÓN AUTÓNOMA REGIONAL DE LAS CUENCAS DE LOS
RÍOS NEGRO Y NARE “CORNARE”**

POR MEDIO DEL CUAL SE FORMULAN UNOS REQUERIMIENTOS Y SE ADOPTAN OTRAS DETERMINACIONES.

2. Que una vez verificadas las condiciones que dieron origen a la queja, se generó el Informe Técnico **IT-02820-2026 del 15 de mayo de 2026**, dentro de los cuales se observó y concluyó entre otras lo siguiente:

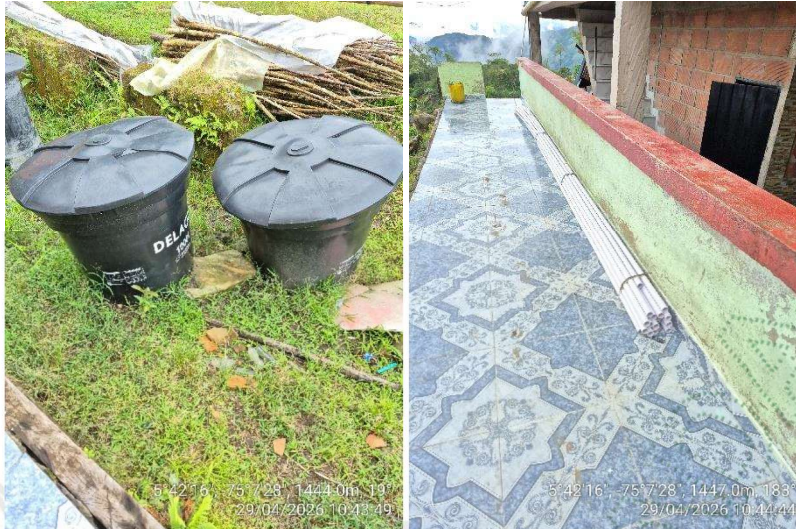
Durante la visita se identificó que el punto de captación corresponde a una fuente hídrica ubicada al borde de la carretera. De manera diagonal al sitio se localiza una vivienda de dos pisos, donde habitantes del sector informaron sobre la existencia de dos tanques de almacenamiento de aproximadamente 1.000 litros cada uno y tubería en PVC color blanco, infraestructura que, según indican, fue entregada por el municipio como apoyo para el mejoramiento del acueducto veredal de Villeta Florida.

Imagen 1. Tanques de almacenamiento y tubería del acueducto.

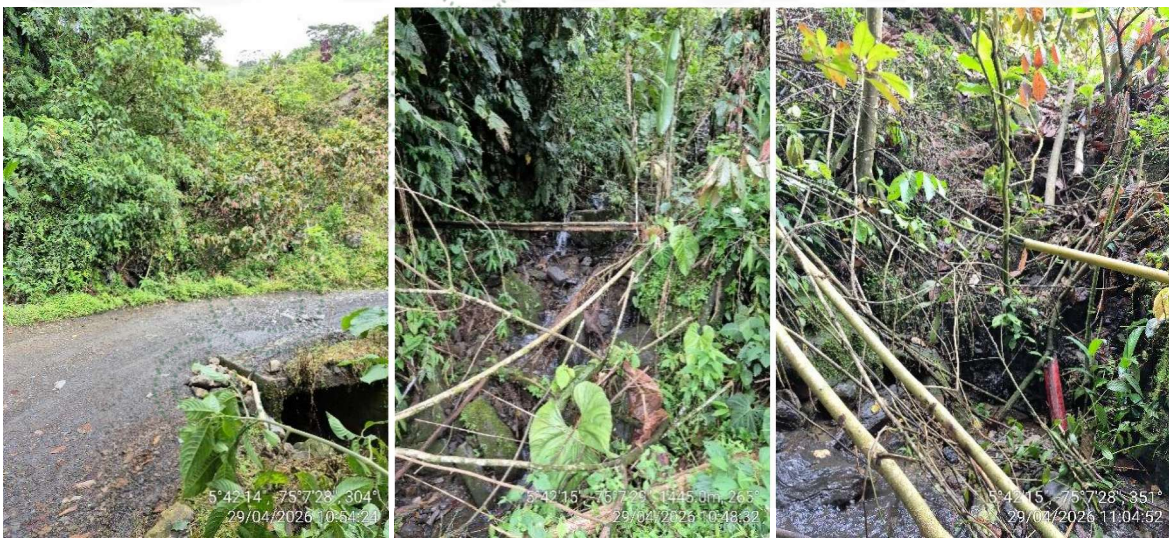
En el cauce se observaron múltiples árboles atravesados sobre la fuente; algunos posiblemente arrastrados por procesos de remoción en masa o deslizamientos asociados a la apertura de la vía, mientras que otros presentan señales de haber sido cortados desde la margen de protección. Asimismo, se identificaron tuberías antiguas y restos de infraestructura previa de captación, actualmente en mal estado debido al paso del tiempo, eventos de inestabilidad del terreno y crecientes de la fuente.

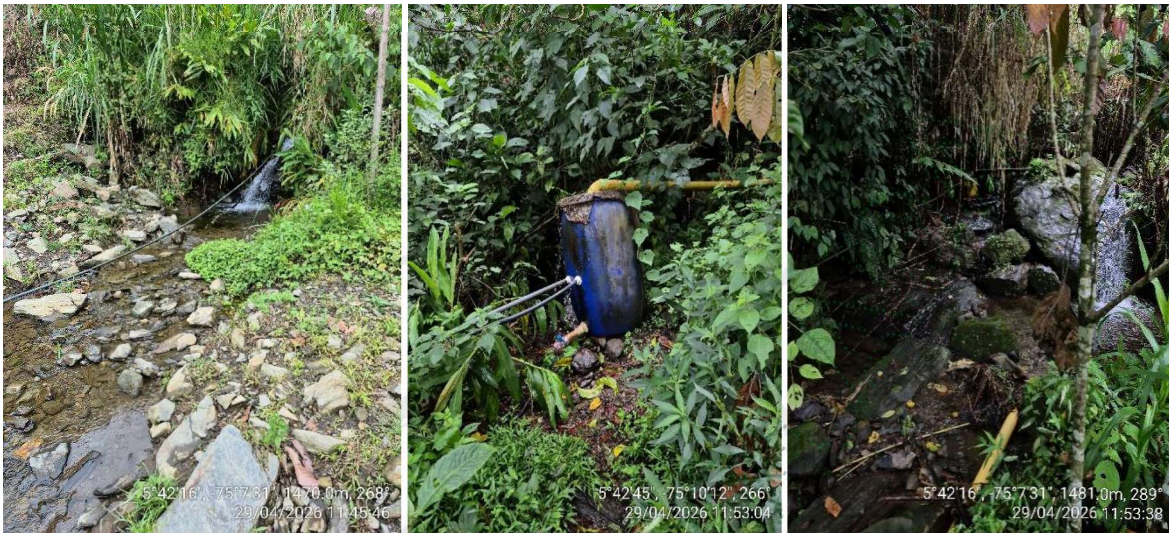
Imagen 3. Izquierda. Paso de tuberías por la carretera nueva. Centro. Recipiente de captación del agua, en donde se observa que salen dos tuberías. Derecha. Punto de captación en la fuente.

En este nuevo punto se observó una captación artesanal compuesta por una malla de retención conectada a una tubería de 3 pulgadas, que conduce el agua hacia un tanque cilíndrico de aproximadamente 200 litros de capacidad, desde el cual se derivan dos tuberías negras de 1 pulgada. Adicionalmente, se identificaron otras captaciones sobre la misma fuente, entre ellas una estructura artesanal elaborada con una canoa de guadua que dirige agua hacia otro tanque de aproximadamente 200 litros, del cual salen tuberías de diferentes diámetros. Durante la visita no fue posible identificar a las personas responsables de estas derivaciones.

1. Deberán tramitar Concesión de Aguas, para el consumo que se brinda a la comunidad.
2. Brindar información sobre la apertura de vía evidenciada en campo e indicada en el Informe Técnico que hace parte del presente acto administrativo.

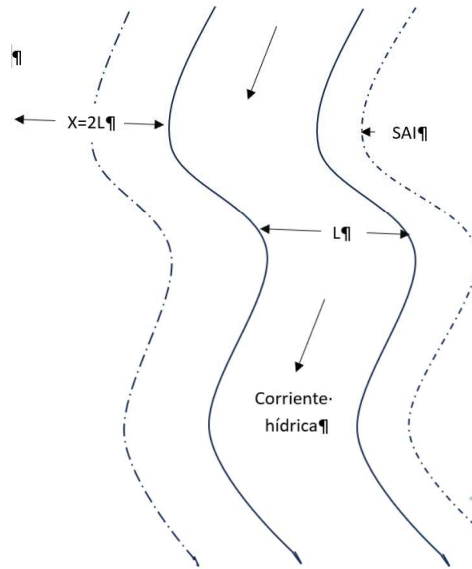
Con el fin de establecer técnicamente la ronda hídrica de la fuente objeto de evaluación, se realizaron mediciones en campo del ancho del cauce y de la Susceptibilidad Alta a la Torrencialidad (SAT), conforme a los criterios definidos en el Acuerdo 251 de 2011 de Cornare, considerando que se trata de una fuente con comportamiento torrencial y con evidencia de aporte significativo de sedimentos asociado a procesos de remoción en masa e intervenciones recientes sobre el terreno.

Imagen 4. Representación teórica de la Ronda hídrica
 Fuente: Acuerdo 251 de 2011

Ancho de la fuente (L): 180 cm, 158 cm y 197 cm
 Promedio del ancho de la fuente (L): 1,78 m
 SAT: 115 cm, 121 cm y 125 cm
 Promedio SAT: 1,20 m

$$\text{Retiro por margen} = X + \text{SAT} = 10 \text{ m} + 1,20 \text{ m} = 11,20 \text{ m}$$

En consecuencia, para este tramo de la fuente hídrica deberá garantizarse un retiro mínimo de 11,20 metros por cada margen, medidos a partir de la orilla del cauce, como franja de protección ambiental destinada a conservar la estabilidad del sistema hídrico y prevenir nuevas afectaciones.

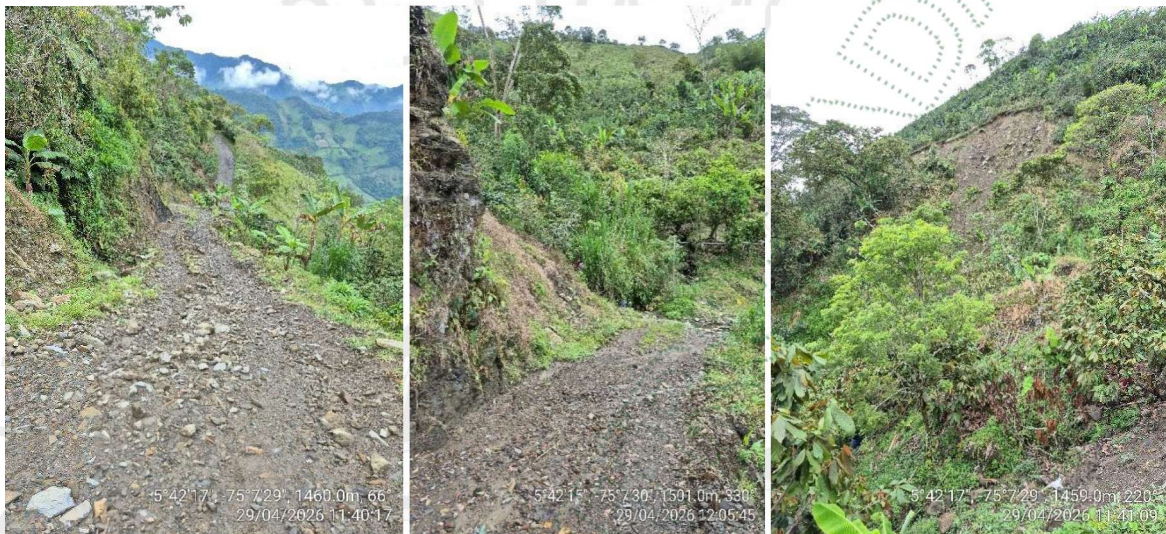
Imagen 5. Tramo de vía intervenida y material desprendido hacia la fuente.

Se efectuaron mediciones del ancho de la vía, obteniéndose valores de 280 cm, 390 cm y 270 cm, para un promedio aproximado de 3,13 m. Asimismo, se registraron alturas de talud de 350 cm, 230 cm y 600 cm, equivalentes a alturas entre 2,30 m y 6,00 m.

De igual manera, se estimaron ángulos de inclinación del talud de aproximadamente 90°, 45° y 75°, observándose sectores con pendientes pronunciadas e incluso cortes prácticamente verticales, condiciones que incrementan la susceptibilidad a procesos erosivos, inestabilidad del terreno y movimientos en masa. Estas condiciones podrían estar contribuyendo al arrastre de sedimentos hacia la fuente hídrica evaluada.

Durante la inspección no fue posible identificar la implementación de un Plan de Manejo Ambiental asociado a la ejecución del movimiento de tierras y apertura de la vía, ni se evidenciaron medidas claras orientadas al control de erosión, manejo de escorrentía, estabilización de taludes o recuperación de las áreas intervenidas. Asimismo, preliminarmente no se observa aplicación de los lineamientos establecidos en el Acuerdo 265 de 2011 de Cornare, relacionado con el manejo ambiental de movimientos de tierra.

En consecuencia, se considera necesario realizar una nueva visita técnica específica sobre la intervención vial, con el fin de evaluar de manera detallada las condiciones de ejecución de la obra, verificar el cumplimiento de la normativa ambiental aplicable y determinar la necesidad de implementar medidas preventivas, correctivas o administrativas.

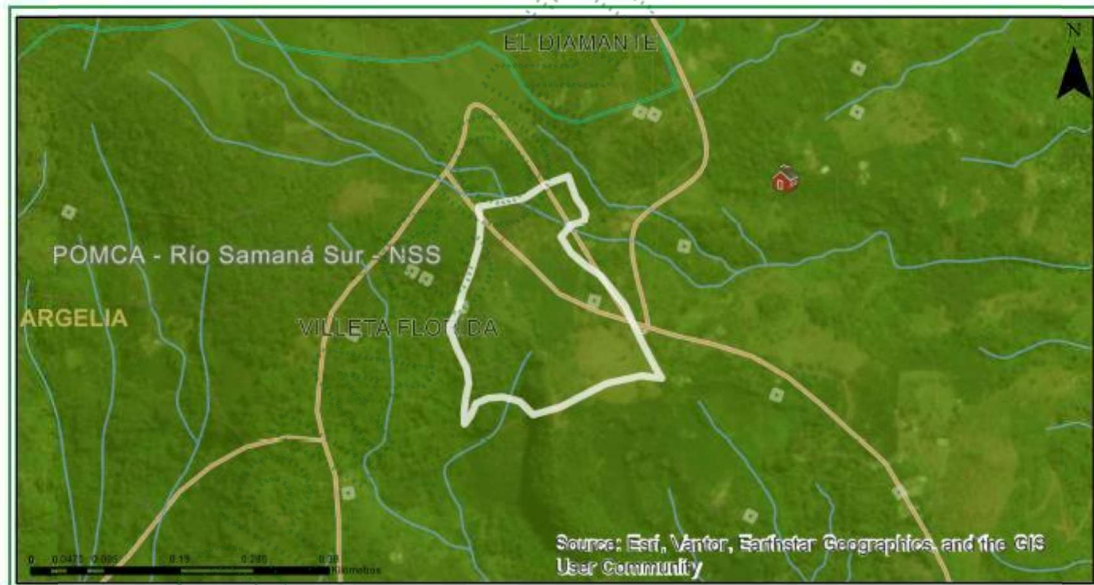
El 100 % del predio se encuentra ubicado dentro de la zonificación correspondiente a la Ley 2ª de 1959, específicamente en Zona Tipo B.

Clasificación	Área (ha)	Porcentaje (%)
■ Tipo B	4.7	100.0

Imagen 9. Zonificación reserva forestal central

El uso actual del predio no es concordante con las determinantes ambientales establecidas por Cornare, según las cuales el 70 % del área total debe mantenerse con cobertura boscosa.
