# LA CORPORACION AUTONOMA REGIONAL DE LAS CUENCAS DE LOS RÍOS NEGRO Y NARE “CORNARE

Expediente: **056600346389**  
Radicado: **AU-02081-2026**  
Sede: **REGIONAL BOSQUES**  
Dependencia: **DIRECCIÓN REGIONAL BOSQUES**  
Tipo Documental: **AUTOS**  
Fecha: **04/06/2026** Hora: **16:52:33** Folios: **15**

## **AUTO No.**

### **POR MEDIO DEL CUAL SE FORMULA UN PLIEGO DE CARGOS Y SE TOMAN OTRAS DETERMINACIONES**

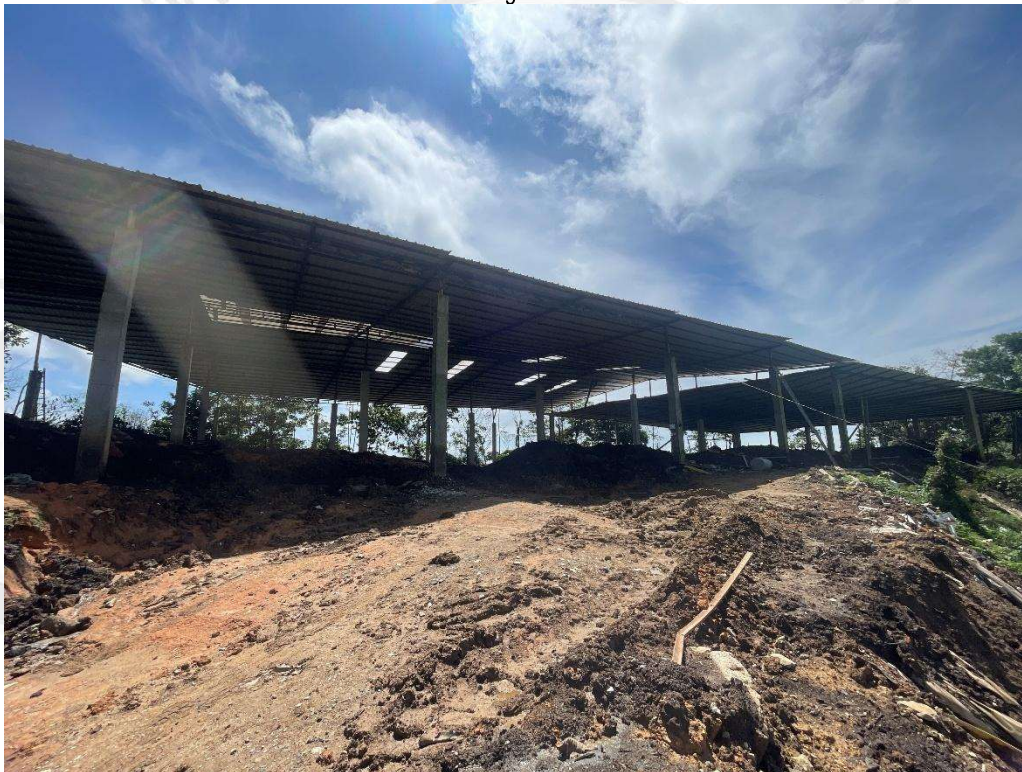
**Figura 1.** Estructura tipo cobertizo para almacenamiento de gallinaza. Fuente: Cornare 2026

- De acuerdo con lo anterior, ese tipo de estructura es utilizada comúnmente para fines industriales, en este caso es usada para el almacenamiento de "gallinaza" la cual es transportada desde el municipio de El Santuario (Información suministrada por el propietario).
- Los volúmenes de gallinaza encontrados durante la visita técnica son considerables, toda vez que no se pudo cuantificar la cantidad en metros cúbicos de gallinaza, sin embargo, si se puede visualizar que toda el área se encontraba cubierta por el material, con alturas aproximadas que oscilan entre 0,50m a 1,65m (ver figura 2).
- Durante la visita técnica se observó alrededor del sitio de almacenamiento

lo que ha ocasionado que el material allí almacenado se moje y sea arrastrado sobre el área de influencia donde se localiza el sitio de acopio y vertido hacia partes bajas del predio.

- La estructura tipo cobertizo con un área aproximada de 2.190 m<sup>2</sup>, no cuenta con obras de drenaje ni sistemas para la recolección y manejo de aguas lluvias. Al encontrarse el material expuesto a la humedad en una zona con topografía quebrada y altas pendientes, se genera un riesgo inminente de arrastre de lixiviados hacia dos nacimientos de agua ubicados en la parte baja del predio.

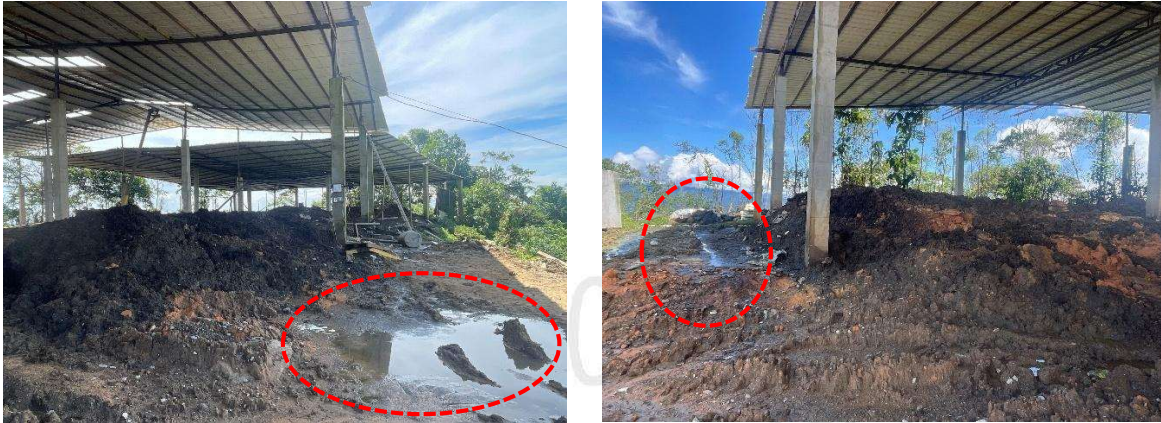
**Figura 2.** Sitio de almacenamiento de gallinaza.  
Lixiviados de Gallinaza y aguas residuales empozadas (circulo rojo)  
Fuente: Cornare 2026.

- Se verificó en campo la generación persistente de impactos sobre los recursos aire, suelo y agua debido al inadecuado almacenamiento de gallinaza. Se identificaron olores ofensivos, alta proliferación de vectores (moscas) y escorrentía superficial de lixiviados sin ningún tipo de control.

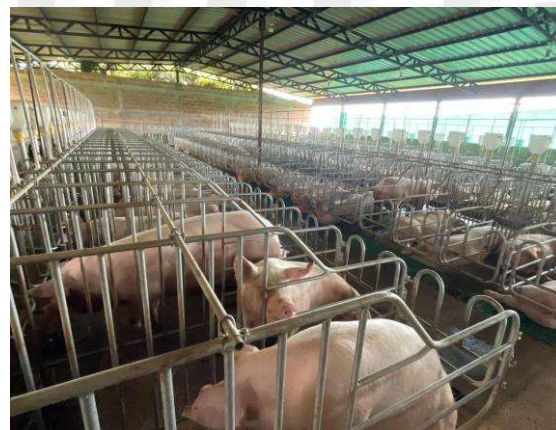
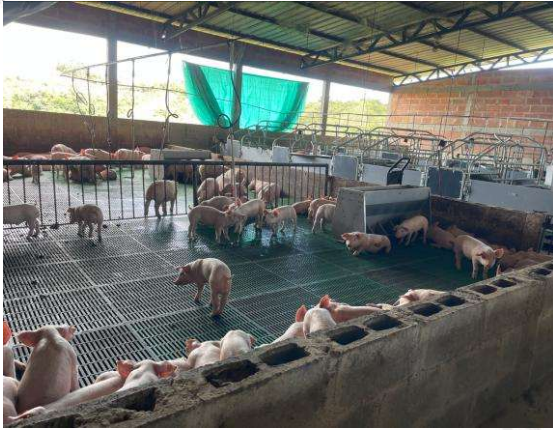
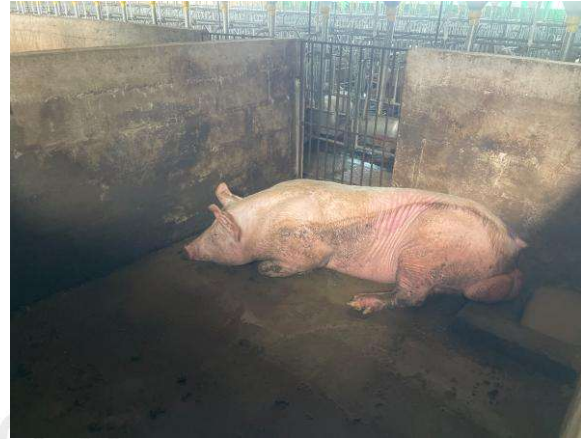
**Figura 7.** Interior granja Porcícola ubicada en el Predio denominado Predio 2-Punto 2. **Fuente** Cornare 2026

- Durante la visita técnica se halló en el lugar a la señora DORIS AGUIRRE, quien es la encargada de la granja porcícola, quien durante el recorrido manifestó que actualmente, los propietarios se encuentran en el proceso de los trámites ambientales y actualmente en el sitio cuentan con 100 marranas, 50 precebos y 1 padrón, los cerdos de levante están siendo enviados a las cocheras que se ubican en el Punto 1, (ver figura7).

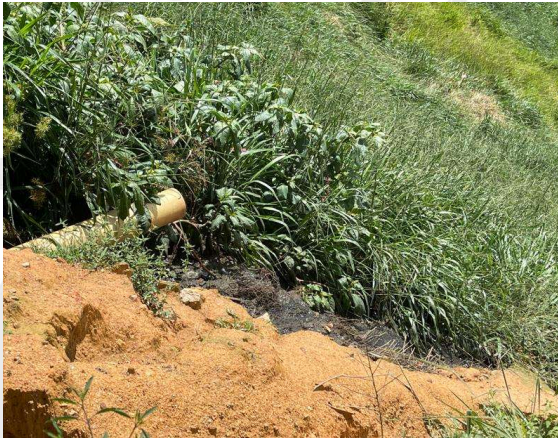
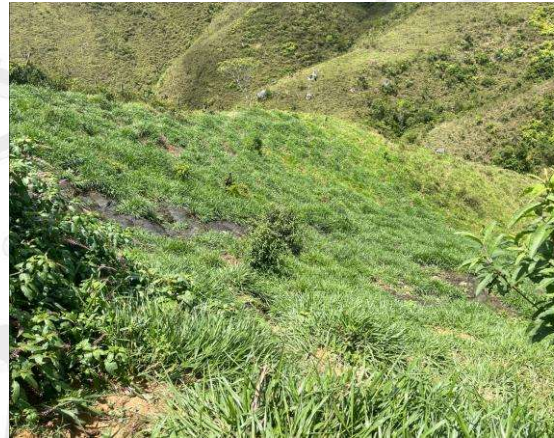
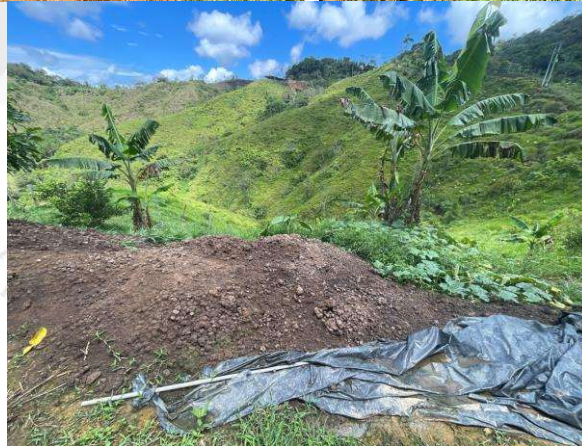
**Figura 8.** Vertimientos de aguas residuales de la actividad porcícola y punto de acopio de la porquinaza. **Fuente** Cornare 2026

- Seguidamente, se procedió a revisar el área para verificar como están realizando la disposición de los vertimientos y el manejo de la porquinaza, encontrándose que estos están siendo depositados a campo abierto sin tratamiento, en el sitio con coordenada geográfica  $-74^{\circ}52'55.12''$  W,  $6^{\circ}1'0.36''$  N, (ver figura 8).

<p>• <b>TRAMITAR</b> ante Cornare, el permiso de vertimientos conforme a lo establecido en el artículo 2.2.3.3.5.1. del Decreto 1076 del 2015 "(...) Requerimiento de permiso de vertimiento" toda persona natural o jurídica, pública o privada, que genere vertimientos a las aguas superficiales, marinas, o suelo, deberá tramitar el debido permiso", de acuerdo a lo dispuesto para las actividades que desarrolla en el predio identificado con el PK: 6602002000000600044, ubicado en la vereda La Cumbre del</p>			<p>X</p>		<p><b>No cumple:</b> A la fecha no se registra ante Cornare el inicio de los trámites ambientales de permiso de vertimientos y concesión de aguas superficiales para el desarrollo de la actividad</p>
