## AUTO No.

### POR MEDIO DEL CUAL SE ORDENA UN ARCHIVO DEFINITIVO

Que el día 17 de mayo por parte del equipo técnico de la Corporación, se lleva a cabo visita de control y seguimiento con el fin de verificar el estado actual del predio y acatamiento de los requerimientos formulados por parte de la Corporación, generándose el informe técnico N° **IT-03305-2023 del 07 de junio del 2023**, en el cual se observó y concluyó lo siguiente:

**Registro fotográfico  
 17 de mayo del 2023**

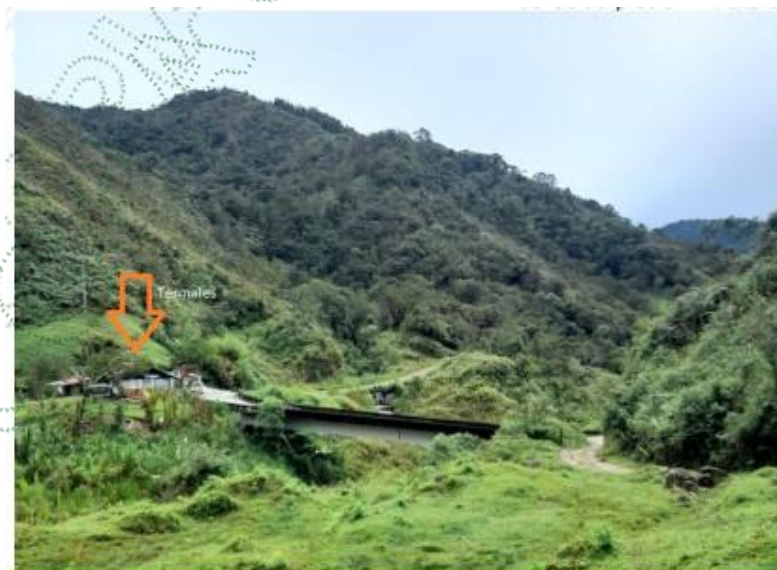
Fotografía 3. Punto de referencia del sitio
