**LA CORPORACION AUTONOMA REGIONAL DE LAS CUENCAS DE
LOS RÍOS NEGRO Y NARE "CORNARE"**

AUTO N°

POR MEDIO DEL CUAL SE FORMULAN UNOS REQUERIMIENTOS Y SE ADOPTAN OTRAS DETERMINACIONES.

2. Que una vez verificadas las condiciones que dieron origen a la queja, se generó el Informe Técnico IT-03811-2025 del 17 de junio de 2025, dentro de los cuales se observó y concluyó entre otras lo siguiente:

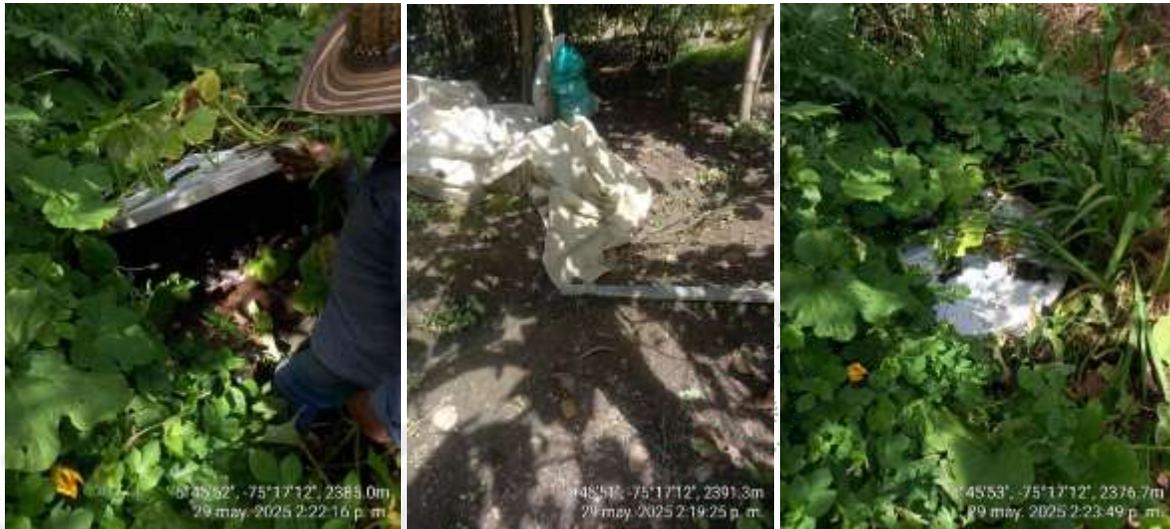
Imagen 2. Predio del señor Wilson Posada.

Durante la visita, se verificó la existencia de un sistema séptico prefabricado, de diseño cilíndrico y capacidad estimada de 2000 litros. El sistema presenta signos evidentes de colmatación debido a la acumulación de sólidos y a la falta de mantenimiento, lo cual compromete la eficiencia del tratamiento, en particular de las aguas grises. No se identificaron trampas de grasas conectadas al sistema, lo que incrementa la carga orgánica y acelera el deterioro del mismo.

El área de vertimiento se encuentra parcialmente cubierta por vegetación nativa y una planta de ahuyama, lo que dificulta su inspección directa. A una distancia de cinco metros alrededor del sistema no se observaron cuerpos de agua. En el predio colindante se identificó un cultivo de *Cupressus lusitánica* (ciprés).

La descarga directa de aguas grises desde la cocineta externa al suelo, sin tratamiento previo, representa un riesgo de contaminación difusa. Considerando la carga hidráulica generada por los ocupantes permanentes, los usuarios esporádicos y la frecuencia de mantenimiento, el sistema actual resulta insuficiente y requiere intervención.

- 4.2. Predio Yolanda Soto Ocampo – FMI: 028-33656: Este predio cuenta con un sistema séptico prefabricado de 2.000 litros; sin embargo, carece de trampa de grasas y no ha recibido mantenimiento en los últimos dos años. Adicionalmente, una cocineta externa descarga directamente al suelo sin tratamiento, lo cual constituye una fuente de contaminación difusa. Aunque no se observaron vertimientos directos al cuerpo de agua, el sistema actual podría generar infiltraciones, especialmente en épocas de alta carga.

Dada la frecuencia de uso del sistema y la variabilidad en la carga generada, se recomienda realizar mantenimiento preventivo al sistema séptico al menos dos veces por año. La ausencia de este mantenimiento reduce significativamente la capacidad de tratamiento y puede derivar en vertimientos contaminantes al entorno, afectando potencialmente la calidad del recurso hídrico.

2. Instalar trampas de grasas en las descargas de la cocina principal y la cocineta externa, con el fin de reducir la carga de materia orgánica y grasa que llega al sistema de tratamiento, evitando su deterioro prematuro.

4. Deberá suspender la descarga directa de aguas residuales domésticas desde la cocineta externa al suelo, y conectarla a un sistema de pretratamiento (trampa de grasas y caja de inspección), para luego conducirla al sistema séptico o a una unidad de infiltración apropiada.

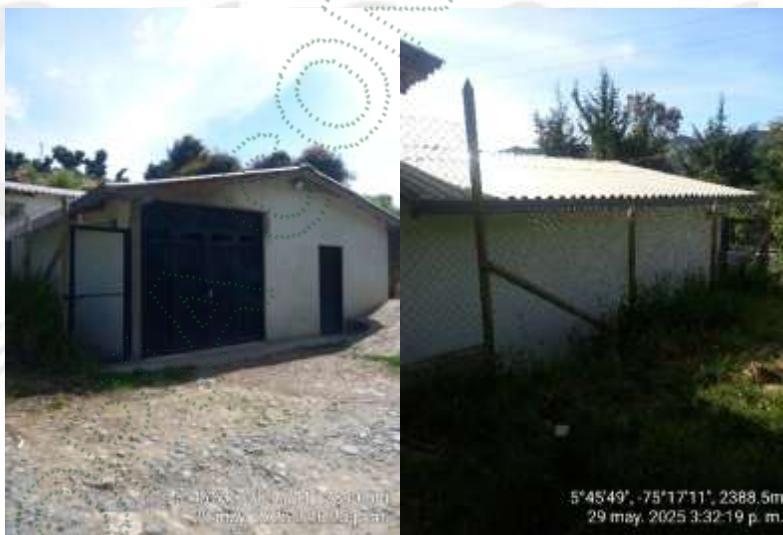
Imagen 4. Edificación en el predio de Carlos Arturo Grajales Pavas.

Durante la visita técnica se identificó una edificación de uso no habitacional, presuntamente destinada a la elaboración de productos alimenticios. Según manifestaciones de habitantes del sector, esta infraestructura ha permanecido inactiva durante el último mes.

Se procedió a realizar inspección visual externa de la edificación. Se tocó a la puerta principal y se efectuó un recorrido perimetral, sin obtener respuesta por parte de posibles ocupantes ni evidenciar actividad al interior. No se identificaron tuberías visibles que conduzcan aguas residuales hacia la fuente hídrica colindante. No obstante, tampoco se evidenció la existencia de un Sistema de Tratamiento de Aguas Residuales (STAR) asociado a la edificación.

- 4.3. Predio Carlos Arturo Grajales Pavas – FMI: 028-13225: En este predio se identificó una edificación presuntamente destinada a la elaboración de productos alimenticios, actualmente fuera de operación. No se evidenciaron vertimientos ni se observaron sistemas de tratamiento visibles, por lo que se requiere verificar la existencia, capacidad y estado operativo del STAR, así como su ubicación y condiciones de mantenimiento.

Información pendiente por verificar: Dado que la edificación podría generar aguas residuales durante su funcionamiento, es necesario confirmar si cuenta con un STAR adecuado, y en caso afirmativo:

- Aportar evidencia documental y fotográfica del sistema instalado (especificando si se trata de un tanque séptico, sistema anaerobio prefabricado, filtro biológico, etc.).
- Verificar que el sistema cuente con ventilación adecuada, asegurando que el tubo de desfogue de gases esté descubierto y funcional.

- Precisar si el vertimiento final se realiza a suelo o a cuerpo de agua. En caso de vertimiento a suelo, aclarar si se dispone de campo de infiltración diseñado para la disposición segura de los efluentes tratados.
- Determinar la carga hidráulica y orgánica estimada, indicando el número de personas residentes o transitorias que ocupan la edificación de manera permanente o esporádica, lo cual es clave para evaluar si el STAR existente (en caso de haberlo) está dimensionado adecuadamente.
- Remitir evidencias documentales y fotográficas del mantenimiento realizado al pozo séptico, incluyendo la disposición final adecuada de las natas y lodos extraídos.

En caso de que no se cuente con un STAR, deberá implementarse un sistema de tratamiento que responda a las características y volumen del vertimiento generado por la actividad desarrollada en el predio, garantizando el cumplimiento de los parámetros establecidos en la normatividad aplicable (Decreto 1076 de 2015, Resolución 0631 de 2015, entre otras).

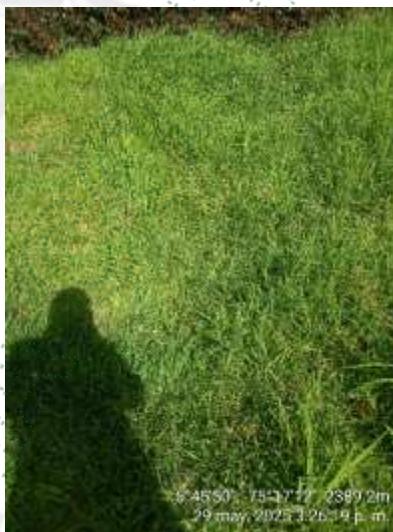
Imagen 6. Zona verde donde presuntamente se encuentra el sistema séptico.

No obstante, durante el recorrido de inspección, no fue posible verificar físicamente la existencia del sistema séptico. El área señalada por la residente se encuentra completamente cubierta por grama, sin evidencias visibles de las estructuras asociadas al sistema, tales como la ventila de gases, la tubería de ingreso o de salida. Por tanto, no se logró constatar el mantenimiento mencionado ni la operatividad del sistema.

- 4.4. Predio Yolanda Campuzano Botero – FMI: 028-7742: La residente manifestó contar con un sistema séptico en funcionamiento; sin embargo, durante la visita no fue posible constatar físicamente su existencia ni su estado operativo, dado que el área se encuentra completamente cubierta por grama. Se requiere confirmación mediante registro fotográfico del sistema y de su funcionamiento, incluyendo la disposición final de los efluentes.

- La ubicación del sistema séptico debe ser claramente identificable y mantenerse libre de obstáculos para permitir inspecciones, mantenimiento periódico y prevenir daños estructurales por carga superficial.
- Evidencias mediante registro fotográfico la existencia de la ventila del sistema séptico y que esta se encuentre descubierta, lo cual es fundamental para garantizar la liberación segura de gases acumulados.

- Es necesario precisar si el vertimiento final se realiza a un cuerpo de agua o directamente al suelo. En caso de que el sistema descargue a suelo, debe indicarse si cuenta con un campo de infiltración.
- Remitir evidencias documentales y fotográficas del mantenimiento realizado al pozo séptico, incluyendo la disposición final adecuada de las natas y lodos extraídos.

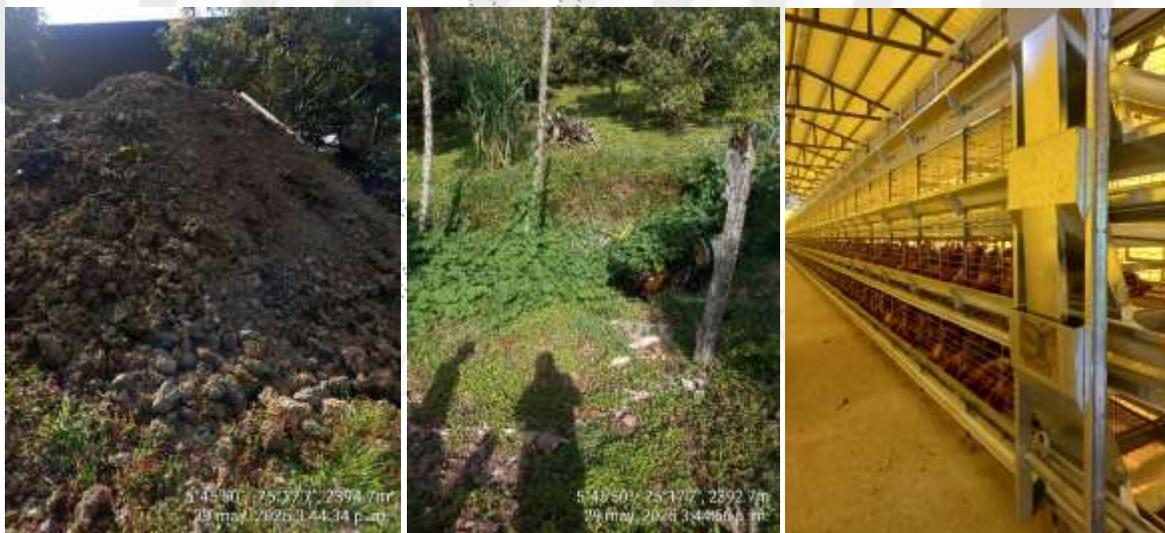
Imagen 8. Presunta ubicación del pozo séptico y del galpón de gallinas ponedoras

de obras recientes de adecuación para la instalación del galpón avícola. No se observaron elementos estructurales del sistema, tales como la ventila para desfogue de gases, tuberías de entrada o de salida, lo cual impidió verificar el estado operativo y las condiciones de mantenimiento reportadas.

- 4.5. Predio Luz Mery Buitrago – FMI: 028-22963: El predio presenta actividad avícola en etapa de implementación y uso habitacional. Aunque se reportó la existencia de un sistema séptico, no fue posible verificarlo debido a que se encuentra cubierto por tierra removida. Esta fue dispuesta cerca de una fuente hídrica sin control de escorrentía, generando riesgo de contaminación. Se requiere descubrir el sistema, confirmar su operatividad y reubicar adecuadamente el material excavado. El

Se recomienda realizar la remoción de la tierra acumulada sobre el sistema séptico, con el fin de exponerlo y permitir su adecuado funcionamiento. Asimismo, se observó que la tierra removida fue dispuesta en las cercanías de una fuente hídrica, sin barreras de contención o estructuras de control que eviten su arrastre por escorrentía superficial. Esta situación representa un riesgo potencial de contaminación de la fuente, por lo que se requiere la reubicación inmediata y adecuada de dicho material, preferiblemente en un sitio alejado del recurso hídrico y con medidas de estabilización.

- Identificación precisa de la ubicación del sistema séptico, la cual debe estar libre de obstáculos o materiales que impidan su inspección periódica, mantenimiento preventivo y correcto funcionamiento estructural.

- Registro fotográfico que evidencie la existencia y estado de la ventila de gases del sistema séptico, asegurando que se encuentre descubierta y funcional, lo cual es esencial para la liberación controlada de gases producidos durante los procesos anaerobios.

- Confirmar el punto de disposición final del efluente tratado, especificando si este se vierte al suelo o a un cuerpo de agua. En caso de disposición sobre el suelo, precisar si se cuenta con un campo de infiltración u otra estructura diseñada para evitar la afectación al entorno.

- Remitir evidencia documental y fotográfica del mantenimiento del sistema, incluyendo fecha de la última limpieza, cantidad de lodos y natas extraídos, y su disposición final conforme a lo establecido en la normativa ambiental vigente.

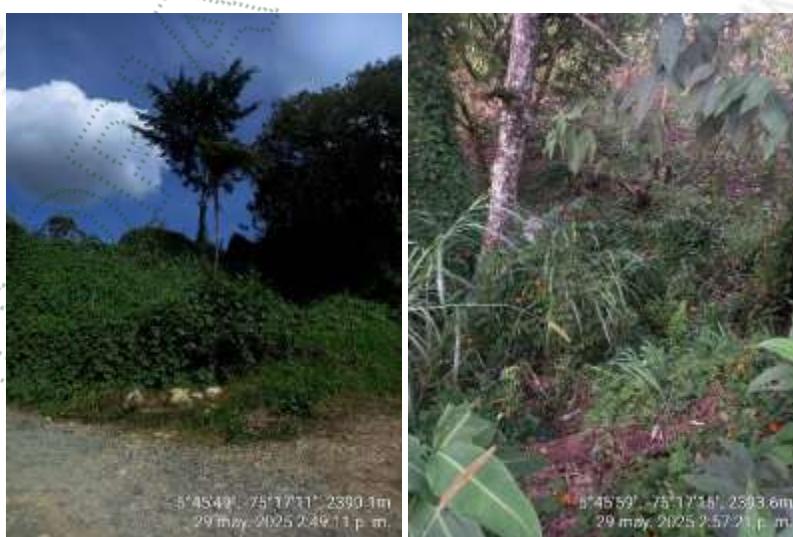
Imagen 11. Algunos puntos de acceso cubiertos por plantas trepadoras.

Durante el recorrido de la inspección no fue posible realizar una revisión completa del cauce de la quebrada que atraviesa la zona, debido a la densa cobertura vegetal de plantas trepadoras (cidra, ahuyama y ojo de poeta), las cuales obstruyen visualmente el cauce y limita acceso físico en diferentes puntos de la fuente hídrica.
