**POR MEDIO DEL CUAL SE ABRE UNA INDAGACIÓN PRELIMINAR DE CARÁCTER ADMINISTRATIVA AMBIENTAL SANCIONATORIA.**

2. Que una vez verificadas las condiciones que dieron origen a la queja, se generó el Informe Técnico IT-04469-2026 del 28 de julio de 2026, dentro del cual observó y concluyó entre otras lo siguiente:

Tabla 2. Evidencias fotográficas visita 09 de julio del 2026.

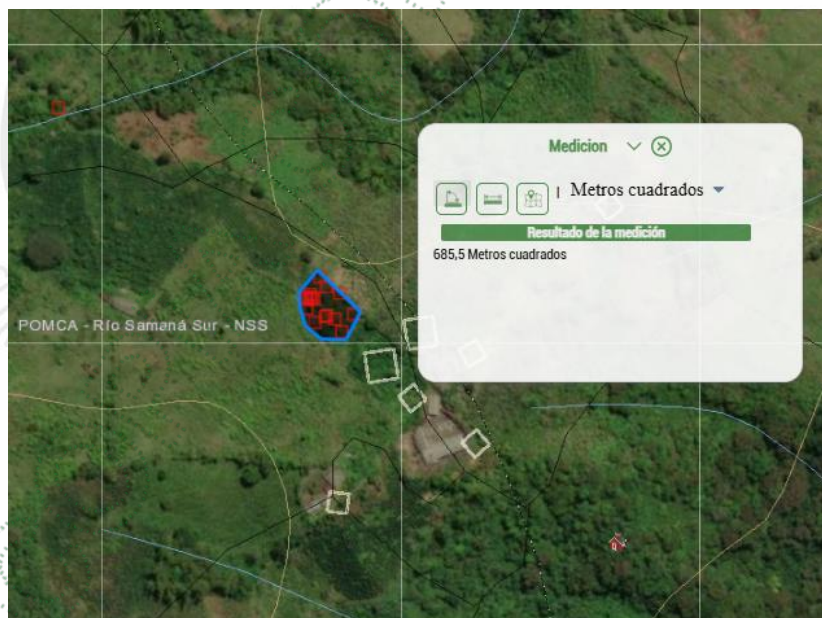
**Imagen 1. Área de zona intervenida, 0.07 hectáreas.**

- **Afectación al recurso flora:** Durante la visita técnica se evidenció la intervención de un área aproximada de 685,5 m<sup>2</sup>, en la cual se realizó la tala de individuos arbóreos de especies nativas y de guadua (*Guadua* sp.), correspondiente a flora silvestre, además de la quema de la cobertura vegetal. Debido a las condiciones de acceso y transitabilidad del terreno, fue posible contabilizar 24 individuos arbóreos talados, con diámetros a la altura del pecho (DAP) entre 11 y 28 cm, correspondientes a especies como Yarumo (*Cecropia* sp.), Laurel, Silva Silva y Danto, entre otras. Así mismo, se evidenció la corta de culmos de guadua con diámetros entre 8 y 25 cm, predominando culmos en estado hecho y maduro. En relación con el guadua, se observó que los culmos fueron cortados a una altura que conserva la cepa o tocón, condición que favorece la emisión de nuevos brotes a partir del sistema rizomatoso y permite la regeneración natural del guadua. No obstante, la extracción de culmos maduros disminuye temporalmente la capacidad estructural y ecológica del guadua, afectando funciones como la protección del suelo, la regulación hídrica y la oferta de hábitat para la fauna silvestre. Por su parte, la tala de los individuos arbóreos nativos representa una afectación de mayor permanencia, ya que implica la pérdida de ejemplares establecidos que requieren varios años para recuperar las condiciones ecológicas existentes antes de la intervención.

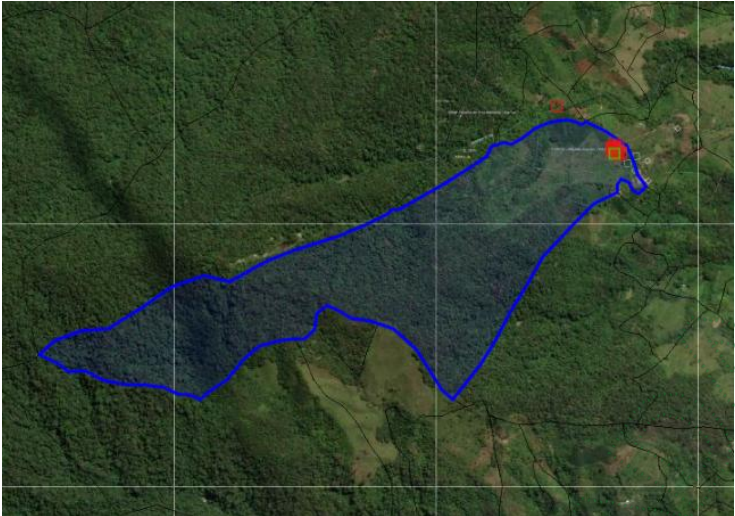
Imagen 2. Ubicación de la zona intervenida con respecto al predio FMI 028-11825.

- No obstante, al georreferenciar el área intervenida y superponerla sobre la cartografía catastral disponible en la Corporación, se evidenció que la zona objeto de intervención se localiza dentro del predio identificado con el número predial 028-11825, el cual figura registrado a nombre del señor Edinson Hidalgo Loaiza.

A continuación, se evidencia la ubicación de la zona intervenida (puntos rojos) y su ubicación en el predio.

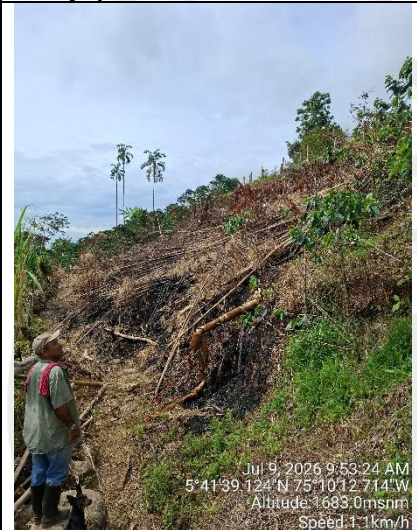
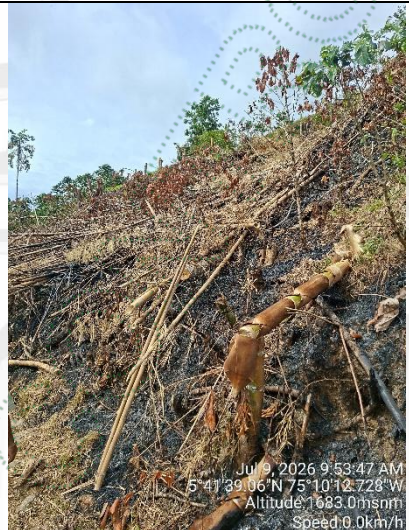
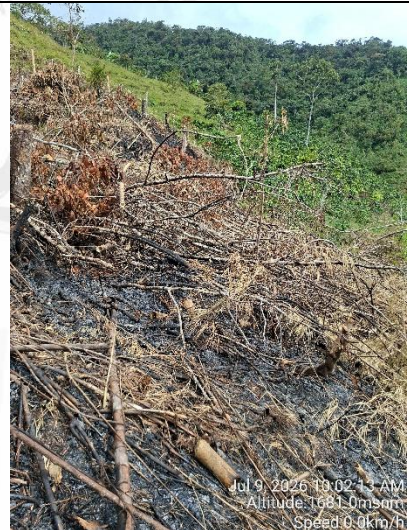
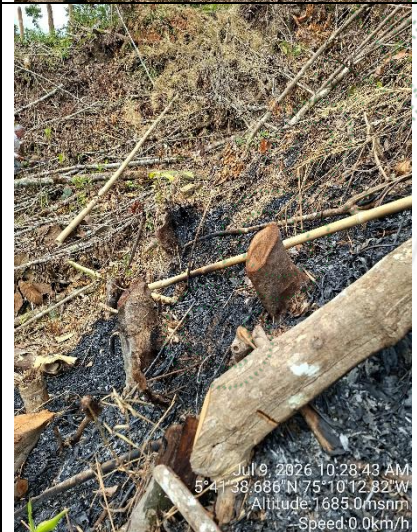
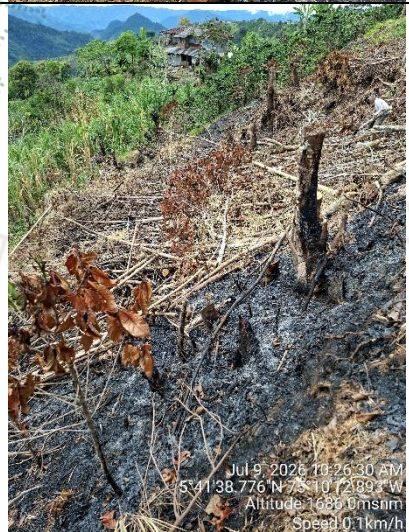
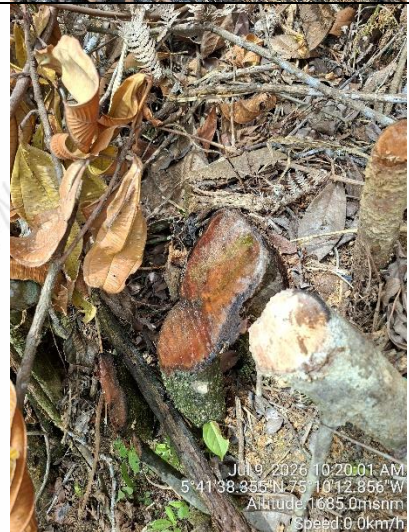
| Tala y quema | | |

- Durante la visita técnica se evidenció la intervención de un área aproximada de 685,5 m<sup>2</sup>, mediante la tala de individuos arbóreos de especies nativas, el aprovechamiento de guadua (flora silvestre) y la quema de la cobertura vegetal, actividades que generaron afectaciones sobre los recursos flora, suelo, agua, aire y fauna.

- La intervención ocasionó la eliminación de la cobertura vegetal presente en el área, afectando individuos arbóreos nativos con diámetros entre 11 y 28 cm y culmos de guadua entre 8 y 25 cm de diámetro. Si bien se evidenció que la guadua fue cortada a una altura que permite su regeneración natural mediante rebrote, la tala de los árboles nativos representa una afectación de mayor permanencia, debido al tiempo requerido para recuperar la cobertura arbórea y las funciones ecológicas que estos desempeñan.

- En consecuencia, se considera necesario implementar medidas orientadas a prevenir la repetición de las quemas, promover la recuperación natural de las áreas afectadas y garantizar que futuras intervenciones sobre la cobertura vegetal se realicen conforme a la normatividad ambiental vigente y a las determinantes establecidas para el territorio.

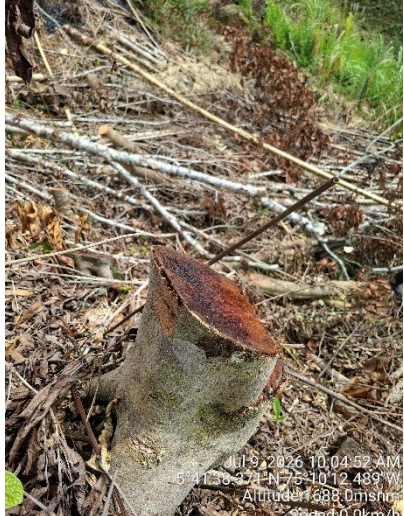
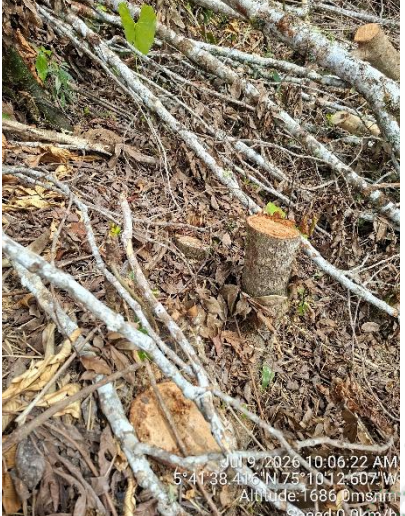
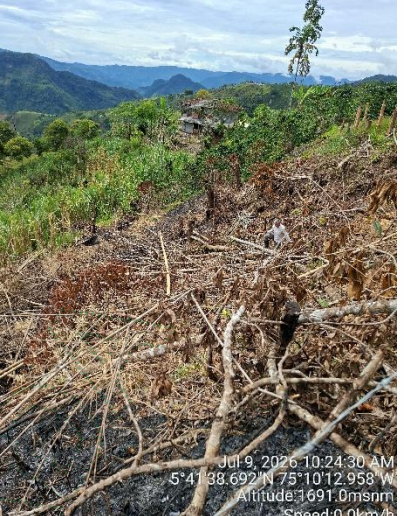
- **Afectación al recurso suelo:** Se evidenciaron afectaciones sobre el suelo derivadas de la quema de la cobertura vegetal, observándose sectores donde el suelo presentaba pérdida de su estructura superficial, con apariencia desagregada y alterada por efecto de las altas temperaturas. La quema genera la pérdida de materia orgánica, humedad y microorganismos del suelo, disminuyendo su fertilidad, estabilidad estructural y capacidad de infiltración. Estas condiciones favorecen el inicio de procesos erosivos y reducen la capacidad de recuperación natural del terreno.

- Las actividades de quema y movimiento de cobertura vegetal generaron alteraciones sobre el recurso suelo, ocasionando pérdida de materia orgánica, afectación de la estructura superficial y disminución de la capacidad de infiltración y retención de humedad, condiciones que favorecen el desarrollo de procesos erosivos y reducen la capacidad de recuperación natural del terreno.

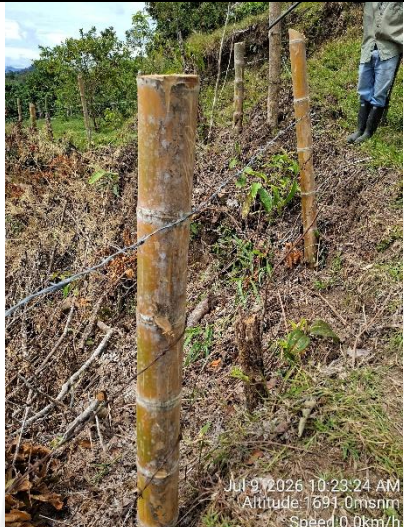
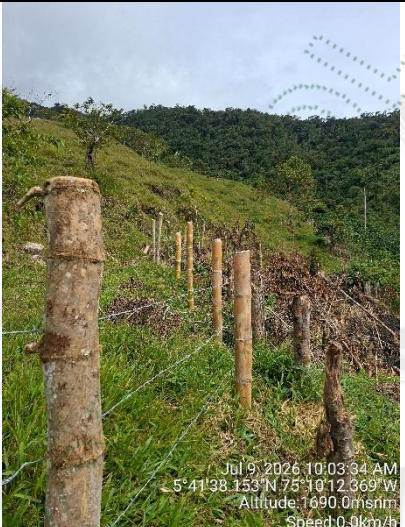
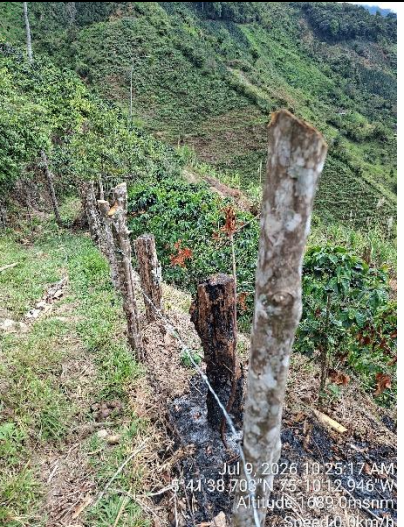
- Respecto al guadual, se observaron culmos con diámetros aproximados entre 8 y 25 cm. No obstante, durante la visita se informó que parte del material aprovechado había sido retirado del predio para ser utilizado en un trapiche y otra parte fue destinada a la construcción de cercos dentro del mismo predio.

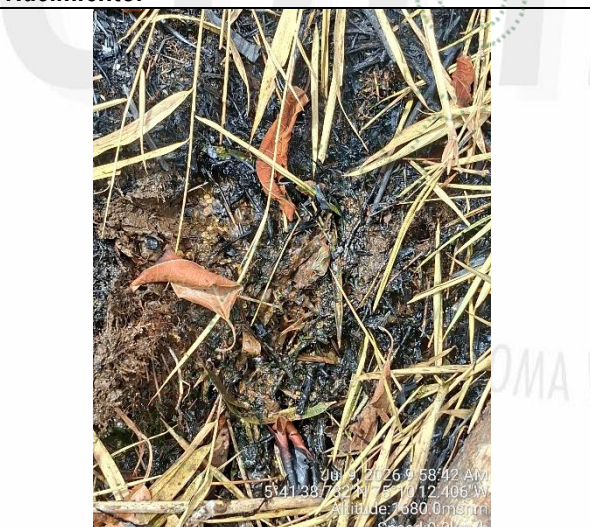
- **Afectación al recurso hídrico:** Durante la visita técnica se evidenció la presencia de un nacimiento de agua, identificado por un pequeño afloramiento superficial proveniente del suelo. Así mismo, se constató que las actividades de tala de árboles nativos, corte de guadua y quema de la cobertura vegetal fueron realizadas sobre el área donde se localiza dicho nacimiento.

- Esta intervención representa una afectación directa al recurso hídrico, debido a que la eliminación de la vegetación protectora reduce la capacidad del suelo para infiltrar y retener agua, incrementa la exposición del nacimiento a la radiación solar y favorece procesos de erosión y sedimentación. Adicionalmente, la quema altera las propiedades físicas y biológicas del suelo, disminuyendo su capacidad para almacenar humedad y regular el flujo del agua.

- Se identificó un nacimiento de agua dentro del área intervenida, evidenciándose que las actividades de tala y quema fueron realizadas sobre el mismo sitio donde se presenta el afloramiento. Esta situación constituye una afectación directa al recurso hídrico, al eliminar la vegetación protectora y alterar las condiciones naturales que favorecen la infiltración, regulación y conservación del nacimiento, incrementando su vulnerabilidad frente a procesos de erosión, sedimentación y disminución del caudal.

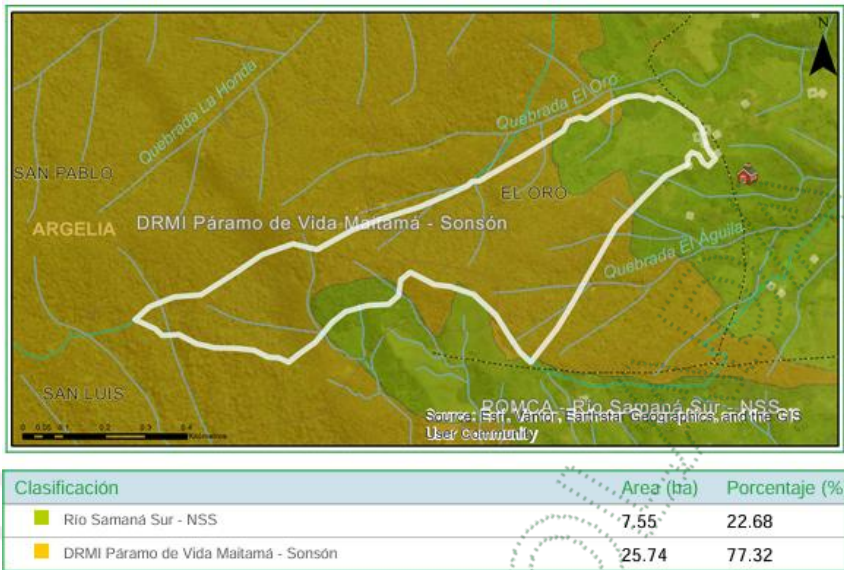
Imagen 3. Límites POMCAS y áreas protegidas del predio FMI 028-11825

Tal como se evidencia en la imagen 3, el 22.68% del predio (7.55 ha) se encuentran dentro del POMCA Río Samaná Sur y el 77.32% del predio (25.74 ha) se encuentran dentro del DRMI Páramo de vida Maitamá – Sonsón.

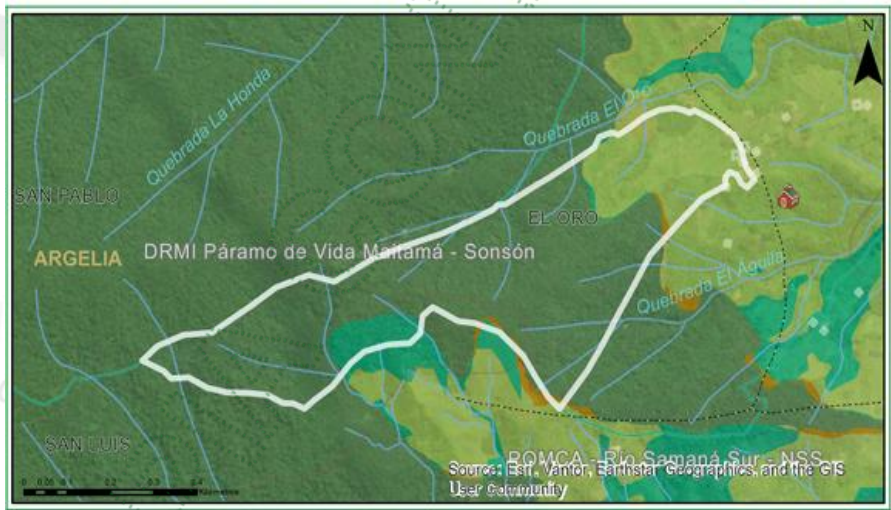
Imagen 4. Zonificación ambiental del predio FMI 028-11825

Lo que corresponde al POMCA, el 17.73% del predio (5.9 ha) se encuentran dentro de la zonificación Áreas de restauración ecológica, mientras que el 4.95% del predio (1.65 ha) se encuentra dentro de Áreas complementarias para la conservación. A su vez, dentro del DRMI Páramo de Vida Maitamá – Sonsón, el 75.82% del predio (25.24 ha) se encuentran dentro de Zona de Preservación, el 0.75% del predio (0.25 ha) se encuentran dentro de Zona de Restauración e igualmente para la Zona de Uso Sostenible, las cuales se caracterizan por:

No obstante, al verificar la localización del área intervenida, se estableció que esta se encuentra dentro del POMCA del Río Samaná Sur, en la categoría de Áreas de Restauración Ecológica, y, a su vez, hace parte de la Reserva Forestal Central de la Ley 2ª de 1959, específicamente en Zona Tipo B.

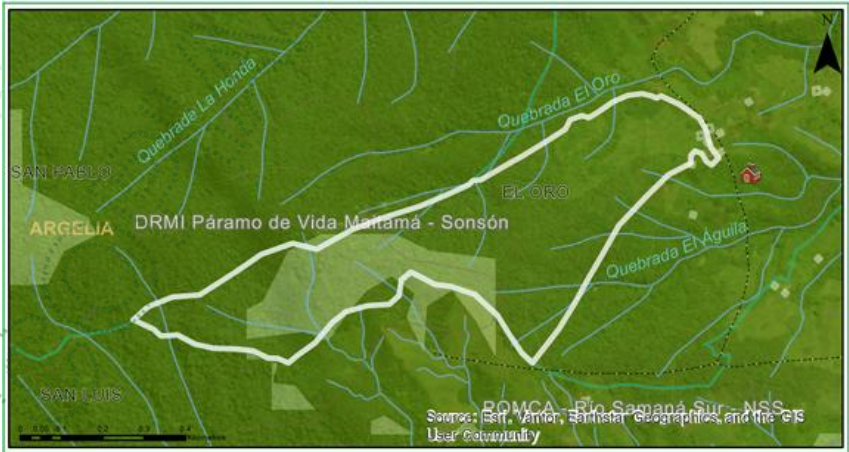
Imagen 5. Zonificación Reserva Forestal Central - ley 2da de 1959 del predio FMI 028-11825

Tal como se evidencia en la imagen 5, el 76.66% del predio (25.52 ha) se encuentran dentro de la Zona Tipo B, mientras que el 23.34% del predio (7.77 ha) se encuentra dentro de Zona Tipo A. Dicha clasificación indica que, en La Reserva Forestal Central, creada mediante la Ley 2ª de 1959, fue establecida con el propósito de proteger los bosques y promover el desarrollo de la economía forestal del país. Posteriormente, el Ministerio de Ambiente realizó un proceso de zonificación de estas reservas mediante la Resolución 1922 de 2013 (modificada por la Resolución 1275 de 2014), clasificándolas en diferentes tipos de zonas, entre ellas las Tipo A y Tipo B, las cuales se caracterizan por:
