# LA CORPORACION AUTONOMA REGIONAL DE LAS CUENCAS DE LOS RÍOS NEGRO Y NARE “CORNARE

## **AUTO No.**

### **POR MEDIO DEL CUAL SE INICIA UN PROCEDIMIENTO ADMINISTRATIVO SANCIONATORIO DE CARÁCTER AMBIENTAL**

Que mediante queja ambiental con radicado N° **SCQ-134-1024-2026 del 27 de julio de 2026**, se puso en conocimiento de la Corporación lo siguiente: **“CONTAMINACION POR VERTIMIENTOS DE AGUAS RESIDUALES”**.

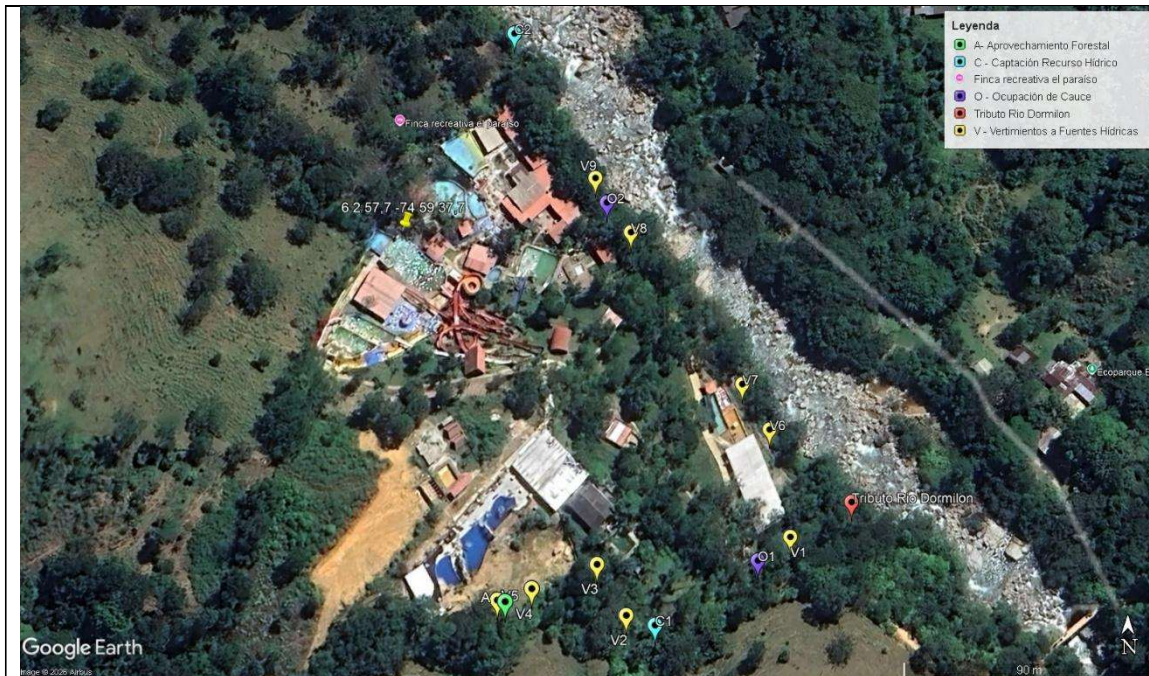
**Figura 1.** Localización de los hallazgos identificados durante la visita de atención a la queja ambiental SCQ-134-1024-2026, realizada el 05 de agosto de 2026, en la fuente hídrica “Sin Nombre” y el tramo colindante del río Dormilón.

- 3.4** *Como resultado del recorrido, se identificaron diferentes situaciones asociadas a la fuente hídrica denominada “Sin Nombre”, ubicada en las coordenadas **6°02'54.18" N y 74°59'32.79" W**, y al río Dormilón, localizado en las coordenadas **6°02'54.54" N y 74°59'32.79" W**. Conforme a lo representado en la **Figura 1**, los hallazgos*

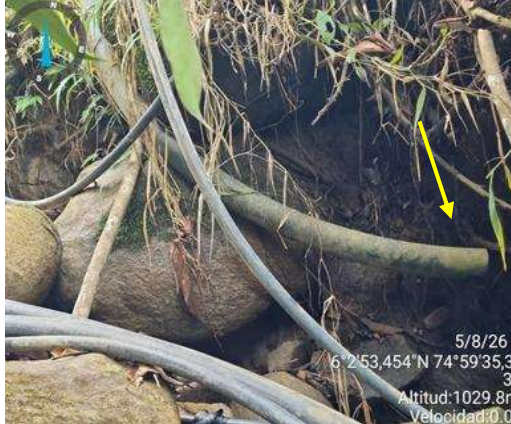
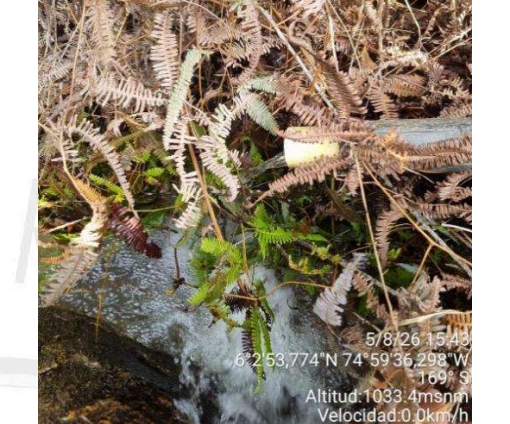
- Los 3 puntos restantes corresponden a los vertimientos identificados como **V2, V4 y V5**. El punto V2, localizado en las coordenadas **6°02'53.45" N y 74°59'35.32" W**, corresponde a un descargue directo hacia la fuente hídrica, cuya procedencia no fue posible establecer con precisión durante la visita; no obstante, se

tuberías asociadas a la nueva piscina ubicada en inmediaciones de la edificación denominada “Maldivas”, observándose que son utilizadas para realizar el descargue directo del agua de la piscina hacia la fuente hídrica superficial, sin evidenciarse la implementación de algún tipo de pretratamiento. (Ver Imágenes 1, 2, 3 y 4).

| <p><b>Imagen 1.</b> Descarga (V2) realizada en la fuente denominada “Sin nombre” en las coordenadas 6°02'53.45" N y 74°59'35.32" W.<br/><b>Fuente:</b> Cornare 2026.</p> | <p><b>Imagen 2.</b> Vertimiento (V4) realizado en la fuente denominada “Sin nombre” en las coordenadas 6°02'53.77" N - 74°59'35.30" W.<br/><b>Fuente:</b> Cornare 2026.</p> |

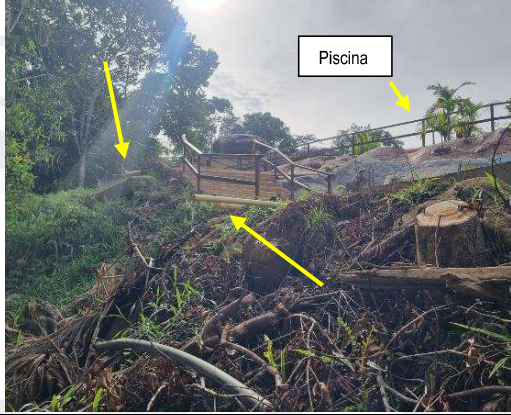
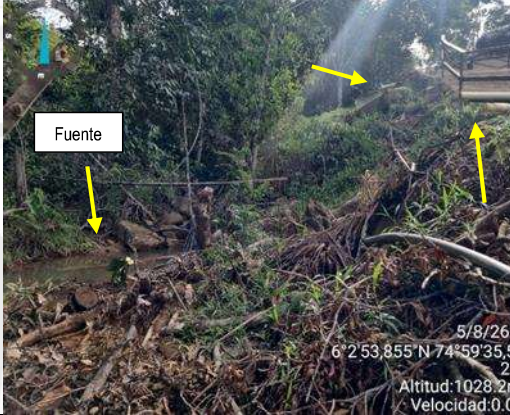
| <p><b>Imagen 3.</b> Vertimiento (V5) identificado en la fuente hídrica denominada “Sin Nombre”, localizado en las coordenadas 6°02'53.67" N y 74°59'36.65" W, proveniente de las tuberías de descarga de las piscinas del predio “Finca Recreativa El Paraíso”.<br/><b>Fuente:</b> Cornare 2026.</p> | <p><b>Imagen 4.</b> Estado de la fuente hídrica denominada “Sin Nombre” en inmediaciones de los vertimientos identificados, localizada en las coordenadas 6°02'53.67" N y 74°59'36.65" W.<br/><b>Fuente:</b> Cornare 2026.</p> |

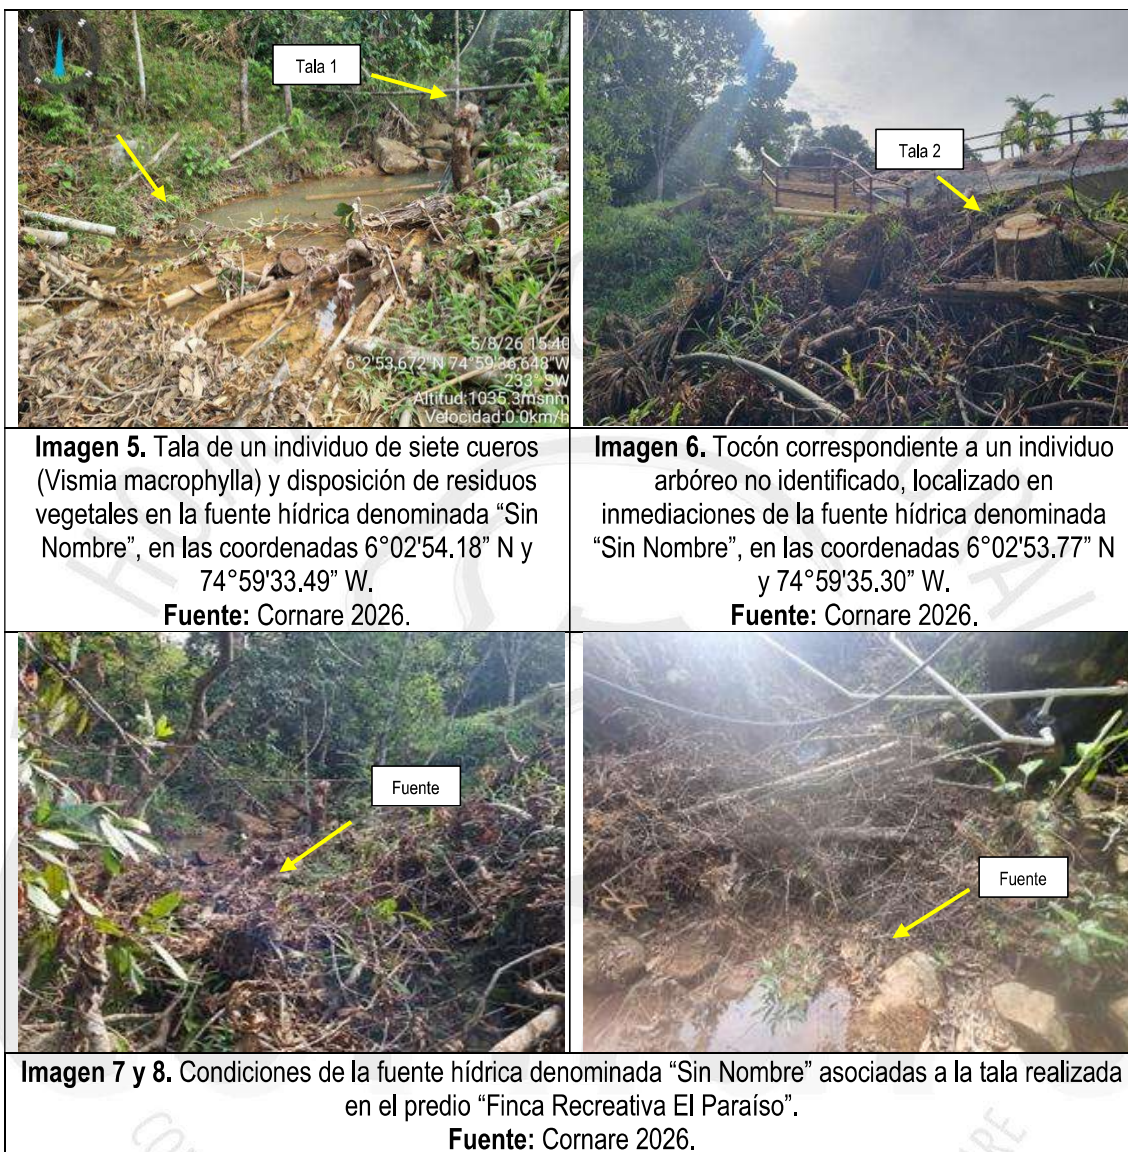
- En inmediaciones de los puntos de vertimiento identificados y de la piscina asociada a estos, ubicada aproximadamente a 10 metros de la fuente hídrica denominada “Sin Nombre”, en las coordenadas **6° 02' 54,18" N y 74° 59' 33,49" W**, se evidenció la tala de 2 individuos arbóreos localizados dentro del área de ronda de la fuente hídrica. Uno de los individuos fue identificado como la especie conocida comúnmente como siete cueros (*Vismia macrophylla*), cuyo tocón presentó un diámetro aproximado de 15

- Se evidenció que, posterior a la tala de los 2 individuos arbóreos, los residuos vegetales resultantes fueron dispuestos dentro de la fuente hídrica, generando acumulación de material vegetal y obstrucción parcial del cauce.

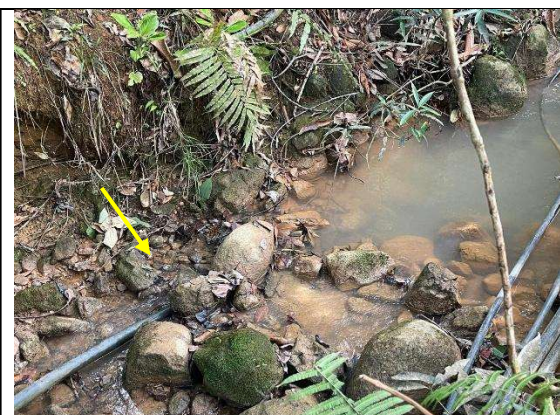
- Seguidamente, durante el recorrido se evidenció una captación directa de agua sobre la fuente hídrica denominada “Sin Nombre”, en las coordenadas **6°02'53.38" N y 74°59'35.02" W**, mediante la cual se realiza el aprovechamiento del recurso hídrico con destino al predio denominado “Finca Recreativa El Paraíso”. (Ver imagen 9)

**Imagen 9.** Captación superficial ubicado en las coordenadas 6°02'53.38" N 74°59'35.02" W.  
**Fuente:** Cornare 2026.

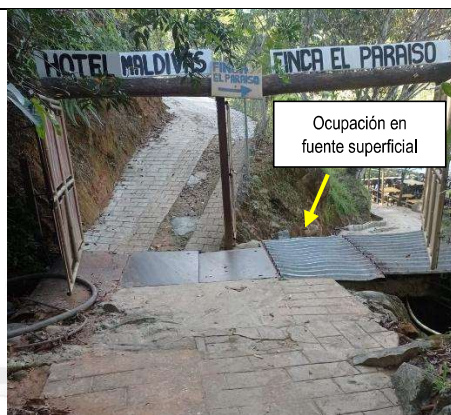
- Al inicio del recorrido se evidenció una ocupación de cauce sobre la fuente hídrica denominada "Sin Nombre", localizada aproximadamente en las coordenadas **6°02'53.94" N y 74°59'33.86" W**, correspondiente al acceso al predio denominado "Finca Recreativa El Paraíso". Esta ocupación se encuentra asociada al expediente No. **056600335447**, en el marco del cual, mediante la Resolución No. 134-0016-2020 del 05 de mayo de 2020, se requirió la demolición de la estructura. No obstante, durante la visita realizada el 05 de agosto de 2026, se evidenció que la ocupación fue demolida parcialmente, permaneciendo elementos estructurales en concreto y una cubierta soportada mediante tejas metálicas. Lo anterior evidencia la permanencia de

**Imagen 10.** Ocupación de cauce sobre la fuente hídrica denominada “Sin Nombre”, localizada en las coordenadas 6°02'53.94" N y 74°59'33.86" W, en el acceso al predio “Finca Recreativa El Paraíso”.  
**Fuente:** Cornare 2026.

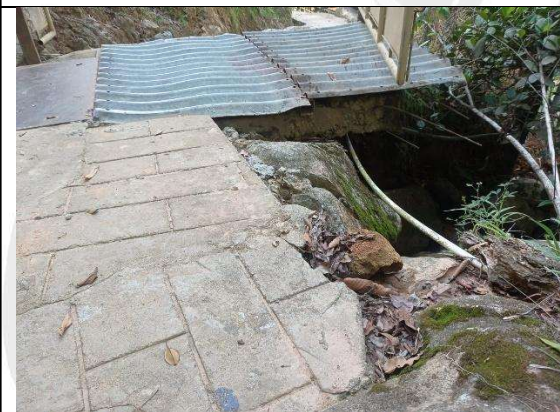
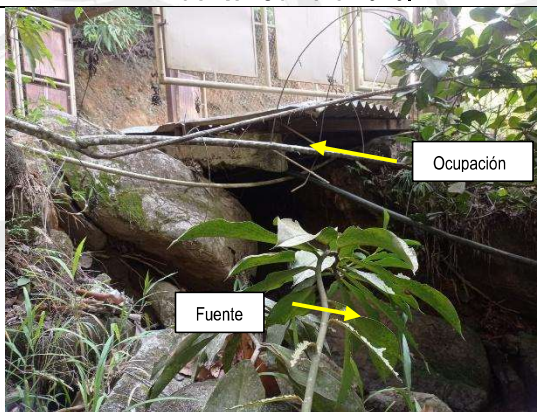
**Imagen 11 y 12.** Condiciones de la ocupación de cauce sobre la fuente hídrica denominada “Sin Nombre”, ubicada en el acceso al predio “Finca Recreativa El Paraíso”.  
**Fuente:** Cornare 2026.

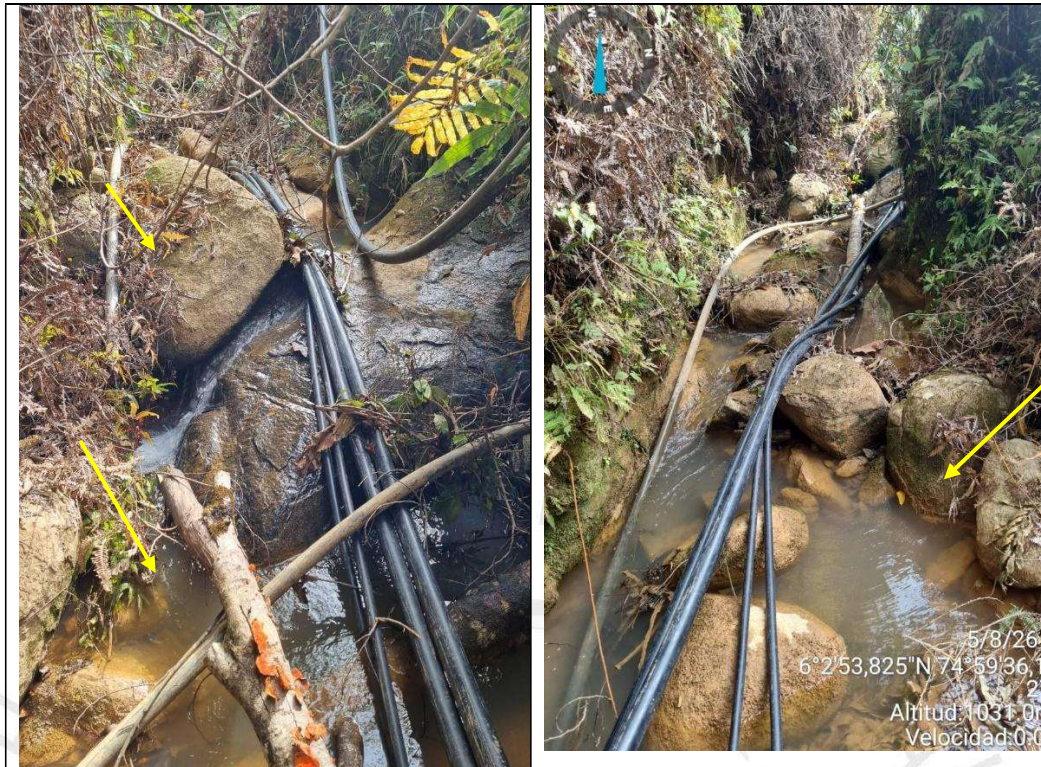
Durante el reconocimiento realizado en esta fuente hídrica superficial, se evidenció a lo largo del recorrido la presencia de olores y turbidez, asociados a las condiciones identificadas en los puntos anteriormente descritos. Asimismo, se verificó que el flujo de esta fuente hídrica confluye finalmente con el río Dormilón, estableciendo una conexión directa con dicho cuerpo de agua. (Ver imagen 13 y 14)

**Imagen 13 y 14.** Condiciones de la fuente hídrica denominada “Sin nombre”, observadas durante el recorrido realizado el 5 de agosto de 2026.

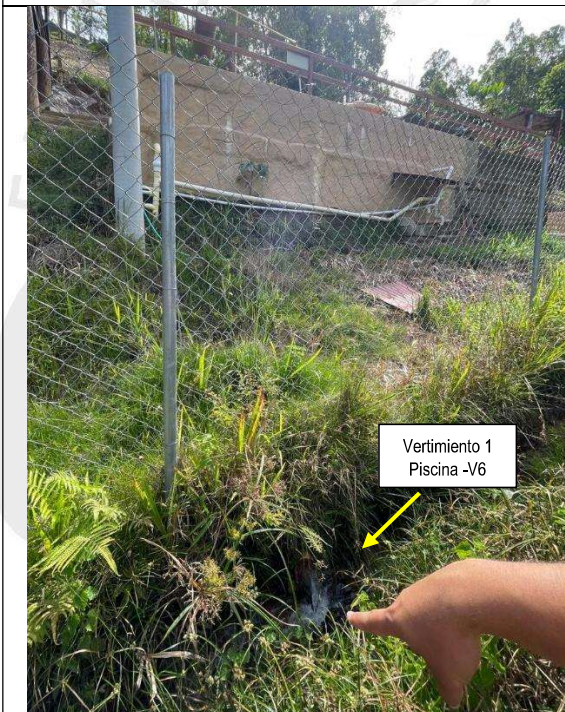
**Imagen 17.** Vertimiento V6, ubicado en las coordenadas  $74^{\circ} 59' 33,71'' - 6^{\circ} 2' 55,35''$ , proveniente de una piscina.  
**Fuente:** Cornare 2026.

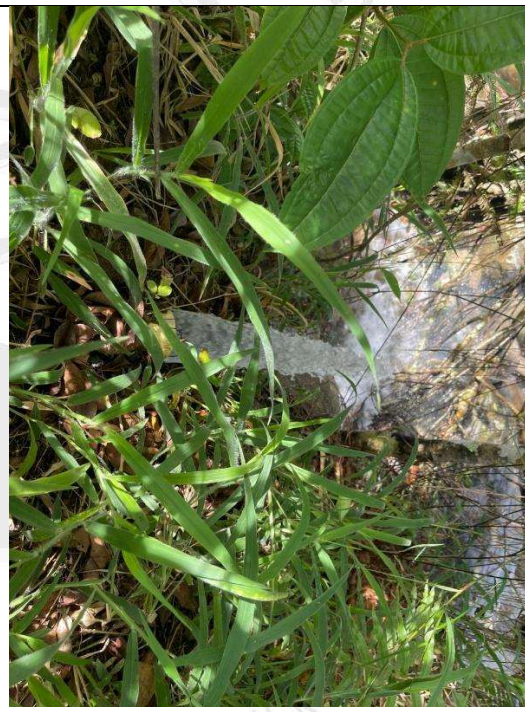
**Imagen 18.** Vertimiento V7, ubicado en las coordenadas  $74^{\circ} 59' 34,02'' - 6^{\circ} 2' 55,87''$ , proveniente de una piscina, con descarga al río Dormilón.  
**Fuente:** Cornare 2026.

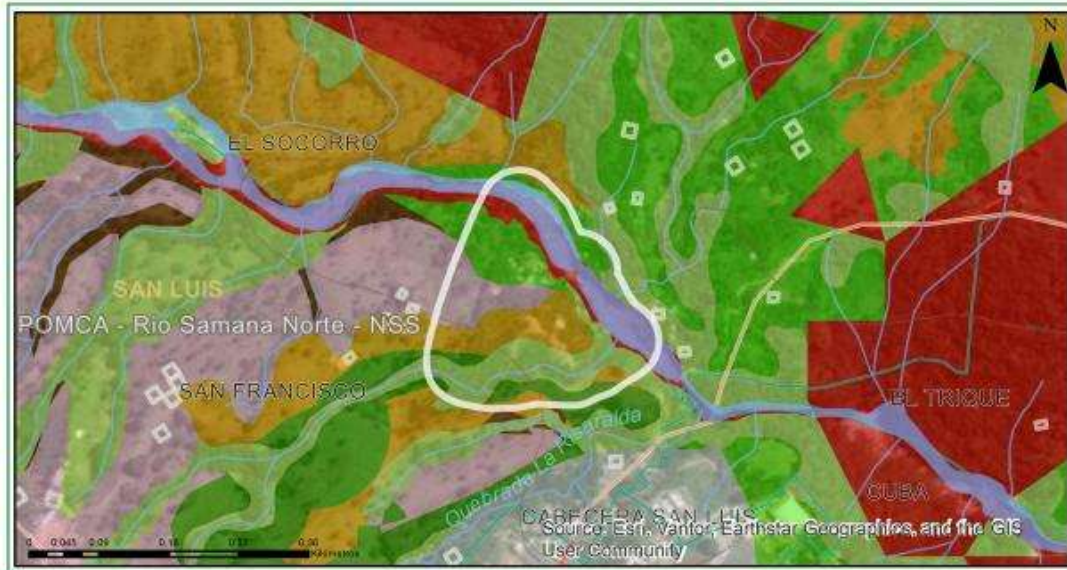
- 3.10** De acuerdo con la zonificación ambiental del POMCA del río Samaná Norte, adoptado mediante la Resolución No. 112-7293-2017, y con el régimen de usos establecido mediante la Resolución No. 112-0395-2019, el área intervenida se encuentra distribuida en las siguientes categorías: áreas de restauración ecológica (25,88 %), áreas de amenaza natural (19,19 %), áreas agrosilvopastoriles (18,96 %), áreas de importancia ambiental (17,96 %), áreas de recuperación para uso múltiple (11,07 %), áreas de importancia ambiental – microcuencas abastecedoras (6,92 %) y áreas agrícolas (0,02 %).
