**LA CORPORACIÓN AUTÓNOMA REGIONAL DE LAS CUENCAS DE  
LOS RÍOS NEGRO Y NARE “CORNARE”**

**POR MEDIO DEL CUAL SE FORMULAN UNOS REQUERIMIENTOS Y SE ADOPTAN OTRAS DETERMINACIONES.**

En atención a la denuncia radicada el 22 de julio de 2025, el 29 de julio de 2025 se llevó a cabo una visita de inspección a cinco predios localizados en la vereda Chaverras, municipio de Sonsón, con el propósito de verificar posibles usos inadecuados del recurso hídrico, en ausencia de las medidas técnicas requeridas para su aprovechamiento sostenible. A continuación, se presenta la descripción de los hallazgos obtenidos en cada predio.

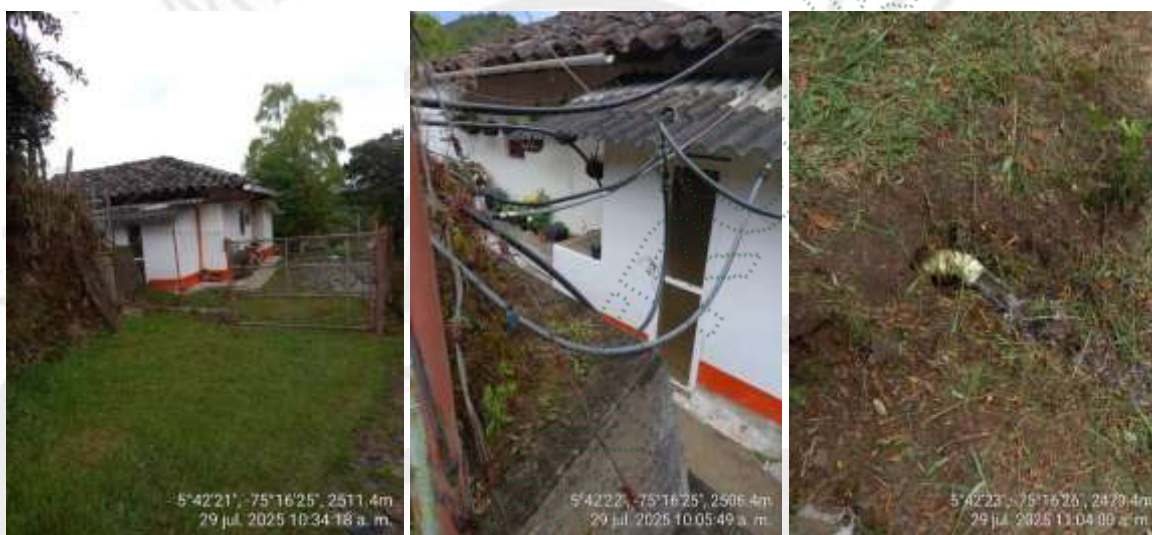
El predio evaluado tiene una extensión aproximada de 0,24 hectáreas y cuenta con una vivienda. Durante el recorrido, se constató que el acceso estaba restringido por una cerca de aproximadamente dos metros de altura, lo que impidió el ingreso. No obstante, se observó la entrada de al menos tres tuberías: una conectada a un lavadero y dos que ingresan por debajo de techo a la vivienda. Se llama en repetidas ocasiones, pero nadie atiende, sin embargo, se escuchó el flujo constante de agua lo que indica que no tenía ningún dispositivo de control.

En las coordenadas geográficas con longitud  $-75^{\circ}16'26''$  W y latitud  $05^{\circ}42'23''$  N, se identificó el punto de vertimiento de la vivienda hacia la quebrada, evidenciando la ausencia de un Sistema de Tratamiento de Aguas Residuales Domésticas (STAR). El efluente presentaba presencia visible de materia orgánica, indicando que no recibe tratamiento previo antes de su descarga. Adicionalmente, se observó un flujo constante de agua que no parece estar vinculado a actividades domésticas, lo que sugiere la existencia de un consumo continuo e incontrolado al interior de la vivienda.

**Imagen 4. Evidencia del uso inadecuado del agua al interior del predio**

- 4.2. En el predio identificado con FMI: 028-20644 de los señores Eduin Sánchez Pineda y Norma Lucía Sánchez, se constató flujo constante de agua hacia la vivienda sin dispositivos de control y vertimiento directo de aguas residuales con materia orgánica a la quebrada, sin tratamiento previo. El propietario admite mantener llaves abiertas de forma permanente y no disponer de STAR operativo por falta de pendiente en el terreno. No cuenta con concesión de agua ni registro en el RURH, lo que constituye uso no autorizado del recurso hídrico.

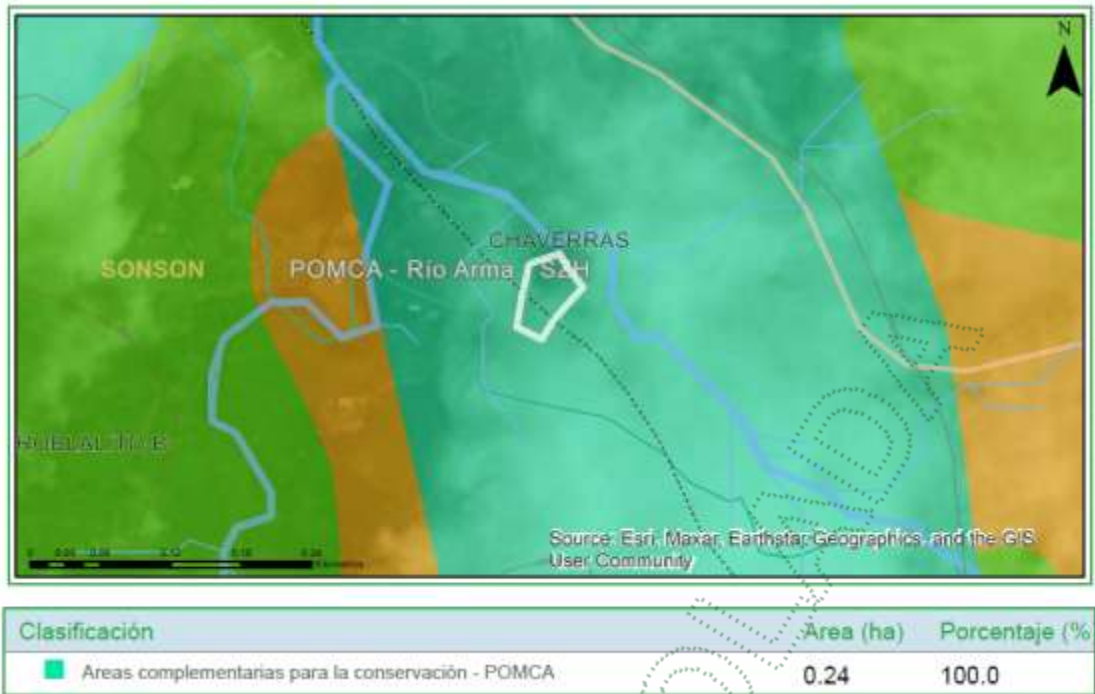
**Imagen 6. Categorías de usos**  
Fuente: Geoportal Corporativo

El 100% corresponden a Áreas Complementarias para la conservación – Otras subzonas de importancia ambiental, en la que se deberá garantizar una cobertura boscosa de por lo menos el 70% en cada uno de los predios que la integran; en el otro 30% podrán desarrollarse las actividades permitidas en el respectivo Plan de Ordenamiento Territorial (POT) del municipio, así, como los lineamientos establecidos en ellos Acuerdo y Determinantes Ambientales de Cornare que apliquen. La densidad de vivienda campesina será la establecida en el POT y para la vivienda campestre de tres (3) viviendas por hectárea.

El 100 % de predio se encuentra dentro de la Zonificación de la Reserva Forestal Central, declarada mediante la Ley 2ª de 1959, en la cual ha sido clasificado como Zona Tipo A. Esta categoría prioriza el mantenimiento de procesos ecológicos esenciales para servicios ecosistémicos y diversidad biológica.

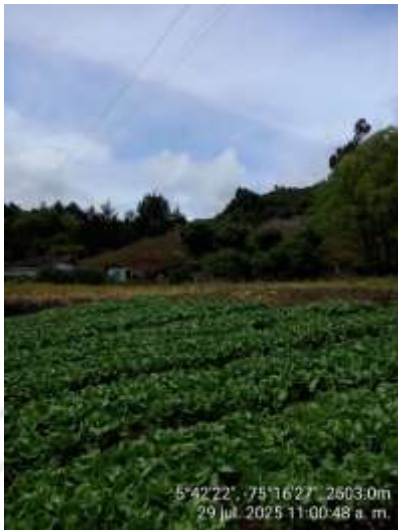
El predio tiene una extensión aproximada de 0,48 hectáreas. Durante el recorrido se identificó un cultivo de lechuga con sistema de riego por aspersión, evidenciándose que el terreno se destina a la rotación de diferentes cultivos agrícolas. El abastecimiento de agua proviene del tanque ubicado en el predio identificado con FMI: 028-18067, el cual se utiliza tanto para fines agrícolas como para uso doméstico.

**Imagen 7.** Cultivo de lechuga en el predio

- 4.3. En el predio identificado con FMI: 028-21056 de la señora Martha Elena Sánchez Orozco, se abastece de agua desde el tanque del predio FMI: 028-18067 para uso agrícola y doméstico. La ocupante informó contar con sistema séptico con disposición a suelo. Sin embargo, reporta conflictos por el uso del recurso hídrico debido a presunto manejo inadecuado por parte de predios vecinos. No se encontró registro de concesión de agua ni inscripción en el RURH.

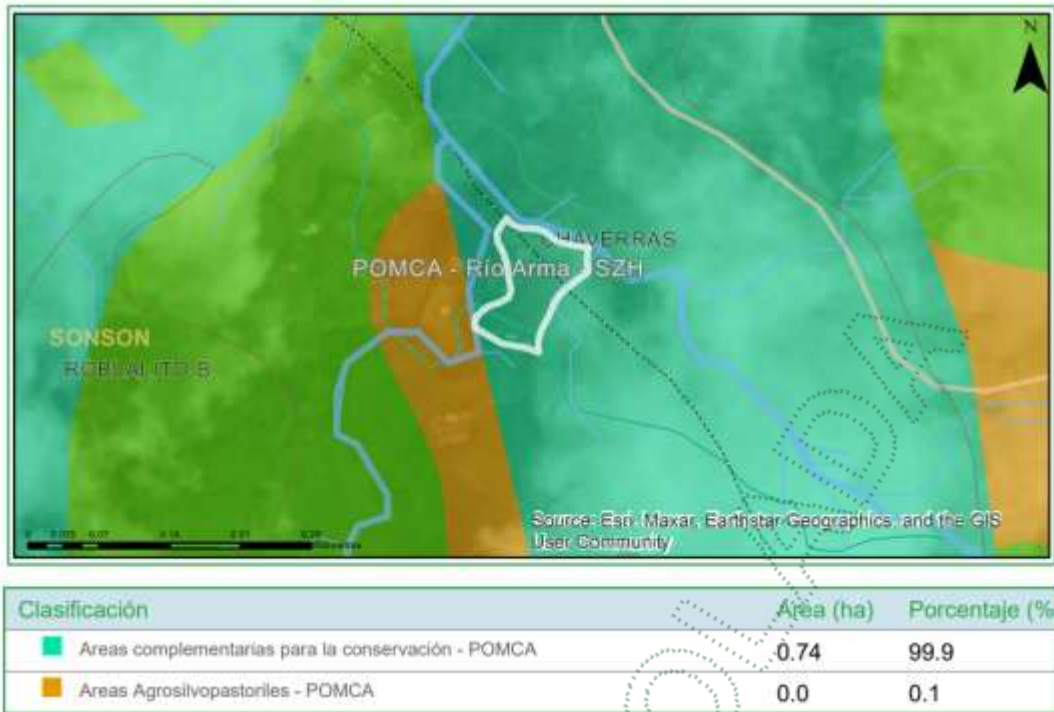
Imagen 11. Categorías de usos  
Fuente: Geoportal Corporativo

El 99.9% corresponden a Áreas Complementarias para la conservación – Otras subzonas de importancia ambiental, en la que se deberá garantizar una cobertura boscosa de por lo menos el 70% en cada uno de los predios que la integran; en el otro 30% podrán desarrollarse las actividades permitidas en el respectivo Plan de Ordenamiento Territorial (POT) del municipio, así, como los lineamientos establecidos en ellos Acuerdo y Determinantes Ambientales de Cornare que apliquen. La densidad de vivienda campesina será la establecida en el POT y para la vivienda campestre de tres (3) viviendas por hectárea.

El 99.9 % de predio se encuentra dentro de la Zonificación de la Reserva Forestal Central, declarada mediante la Ley 2ª de 1959, en la cual ha sido clasificado como Zona Tipo A. Esta categoría prioriza el mantenimiento de procesos ecológicos esenciales para servicios ecosistémicos y diversidad biológica.
