**NOTIFICACIÓN POR AVISO**

### POR MEDIO DEL CUAL SE ABRE UNA INDAGACIÓN PRELIMINAR DE CARÁCTER ADMINISTRATIVA AMBIENTAL SANCIONATORIA Y SE ADOPTAN OTRAS DETERMINACIONES

Que, mediante queja ambiental con radicado N° **SCQ-134-1387-2026 del 10 de septiembre del 2026**, se puso en conocimiento de Cornare, lo siguiente: **"TALA DE BOSQUE NATIVO (ES DE GRAN TAMAÑO)"**.

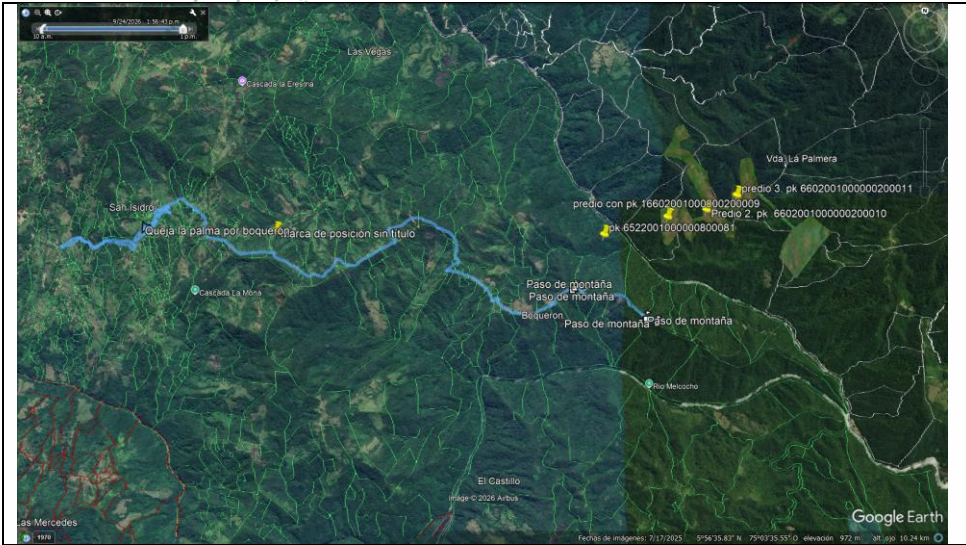
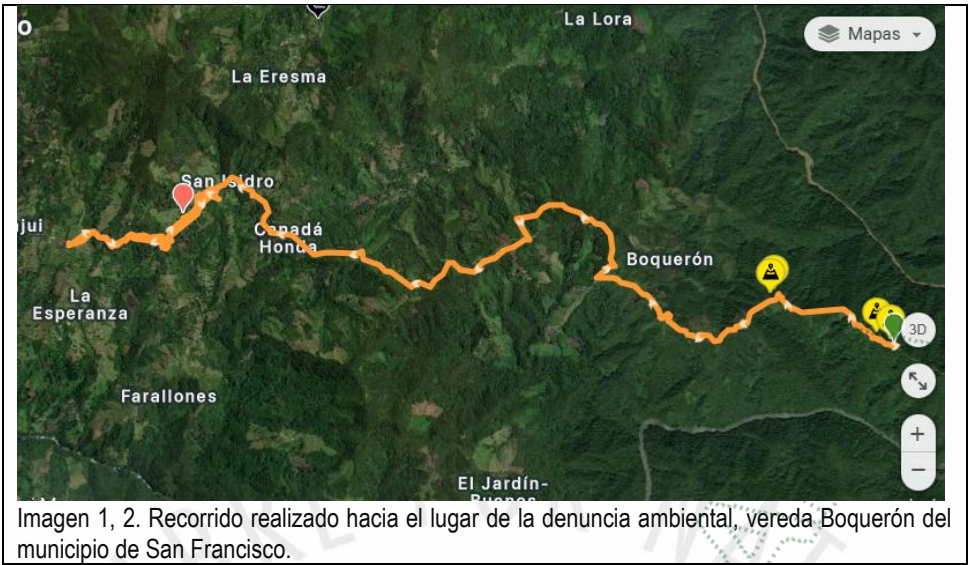
- *Con las indagaciones realizadas se procedió hacer la visita de campo, pasando por la vereda Boquerón y hasta llegar a las coordenadas geográficas **5°56'22,57"N, 75°02'1,57"W**, cerca de los encuentros entre el Río Calderas y Río Verde (Imagen 1,2)*

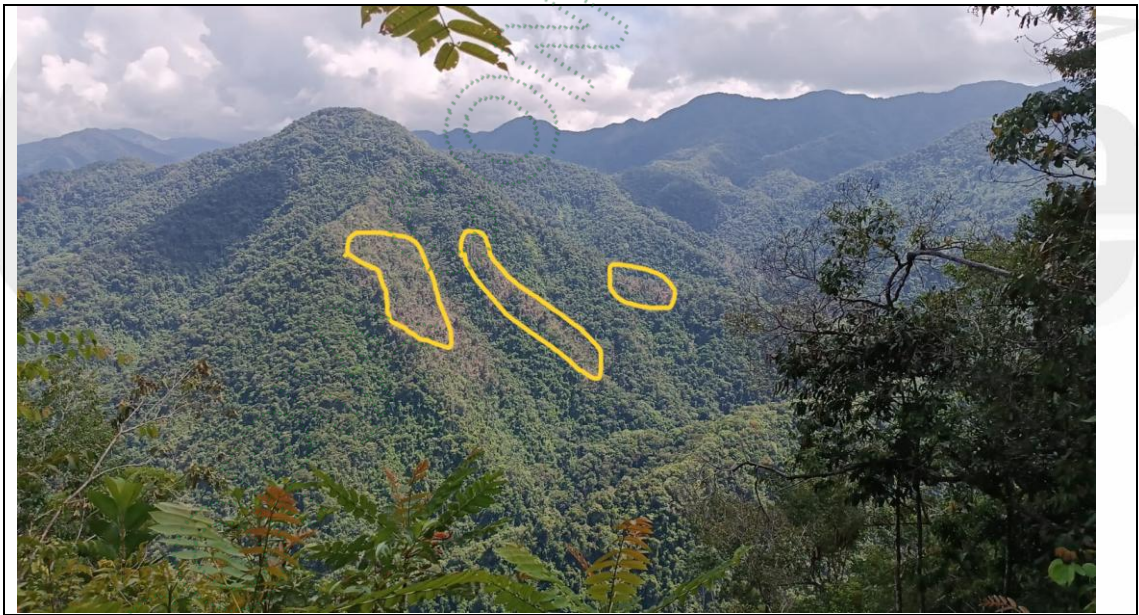
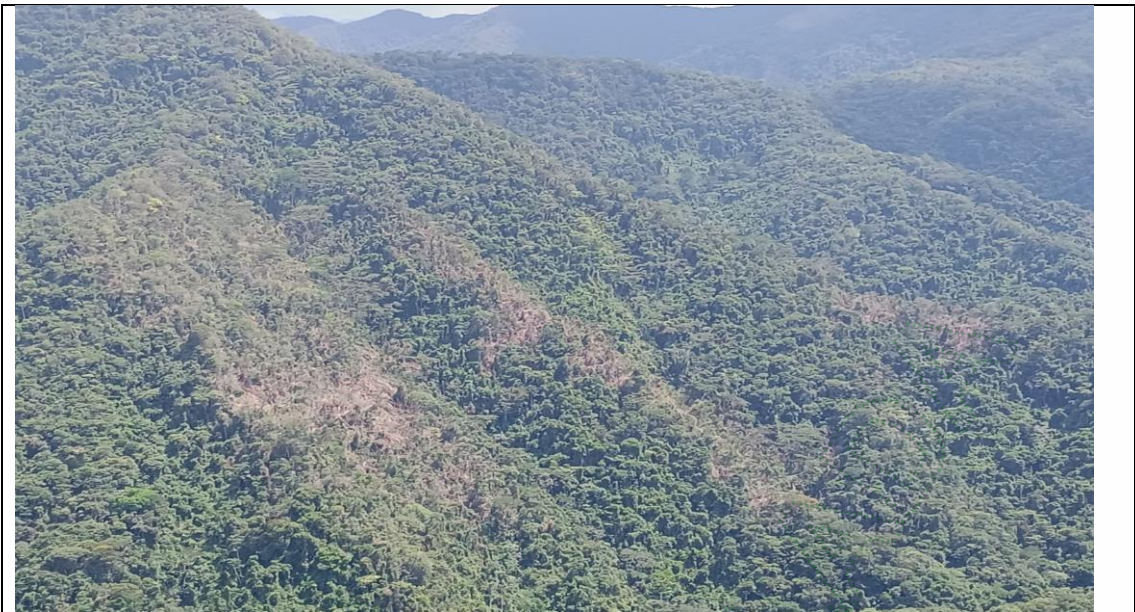
Imagen 3,4. Panorámica de los 3 puntos de socola vereda La Palmera del municipio de San Luis, donde se aprecian las áreas intervenidas.

- Durante el recorrido no se evidencia caminos de ingreso que nos comuniquen con los predios relacionados en la denuncia ambiental ubicados cerca al Río Calderas, motivo por el cual no fue posible llegar al lugar de los hechos, sin embargo desde las coordenadas geográficas **5°56'22,57"N, 75°02'1,57"W**, al frente y al otro lado del Río Calderas, se aprecian tres puntos de intervención mediante socla de bosque natural, el cual corresponde a unas áreas en regeneración natural de más de 20 años, donde posiblemente existieron potreros u otros cultivos. (Imagen 3,4)*

- *A la distancia, no se evidencian actividades de tala de árboles adultos ni de aprovechamiento forestal en estos puntos; se podría indicar que la actividad se viene realizando con el fin de recuperar el área donde anteriormente se implementó algún tipo de actividad. Sin embargo, debido a que no fue posible acceder a los predios, no se puede emitir un concepto técnico más preciso sobre las afectaciones realizadas ni determinar con claridad el propósito de la socola.*

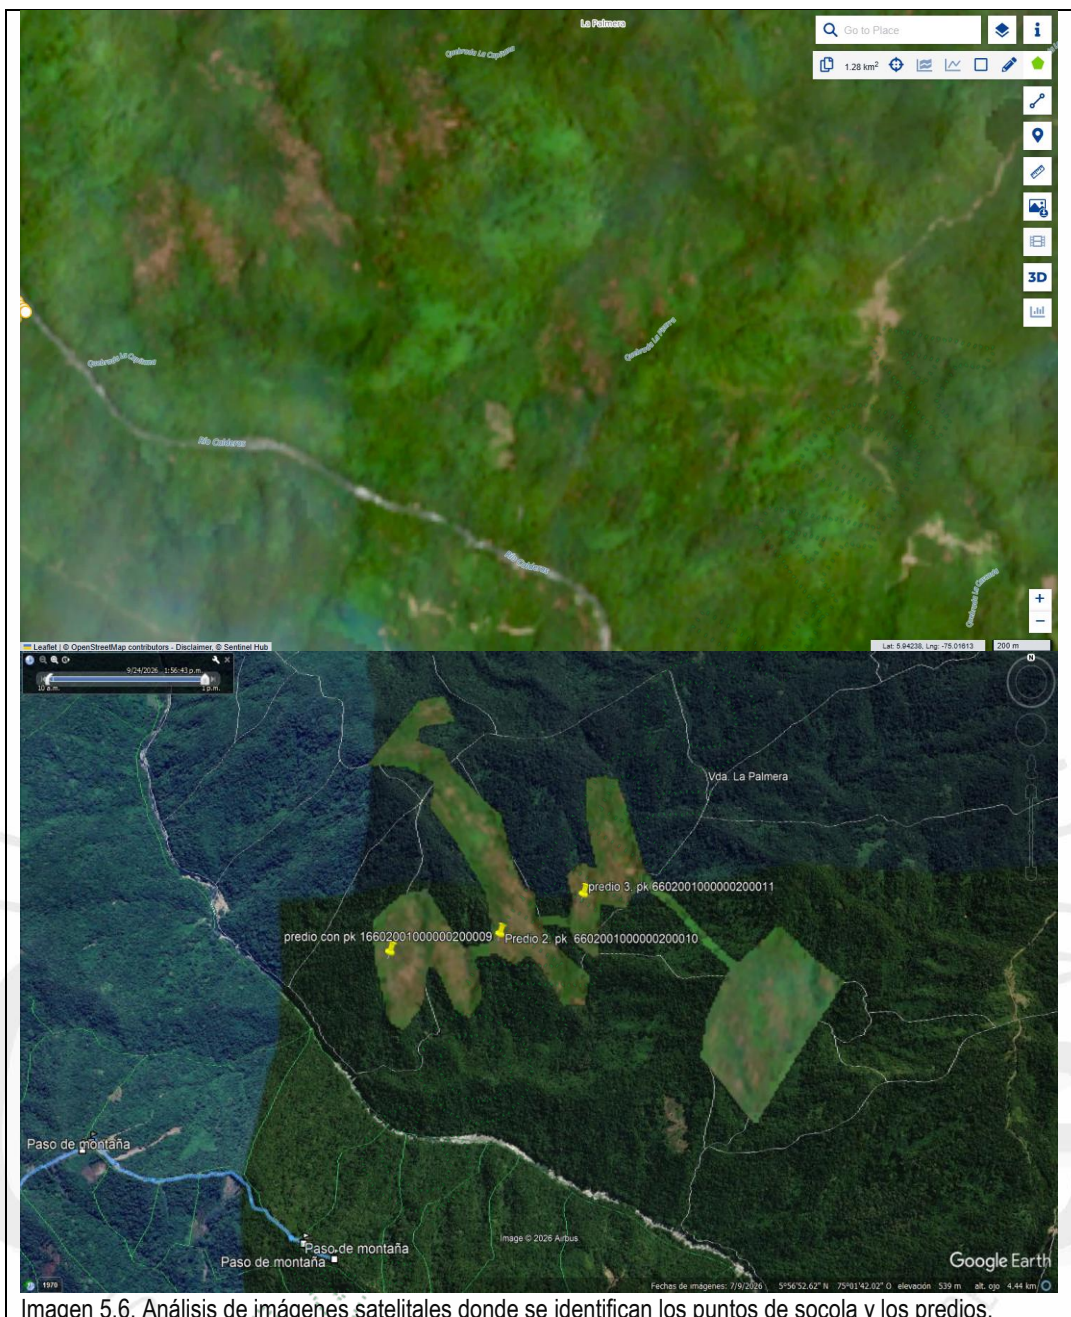
Imagen 5.6. Análisis de imágenes satelitales donde se identifican los puntos de socla y los predios.

- *Mediante imágenes satelitales analizadas en Google Earth año 2025 (Imagen 5) y Copernicus Browser de septiembre del 2026 (Imagen 6), y se identifica que los puntos de socola visualizados desde las coordenadas geográficas **5°56'22,57"N, 75°02'1,57"W**, corresponden a las imágenes satelitales, donde se aprecian 3 áreas de socola en tres predios diferentes los cuales se ubican en la vereda La Palmera del municipio de San Luis.*

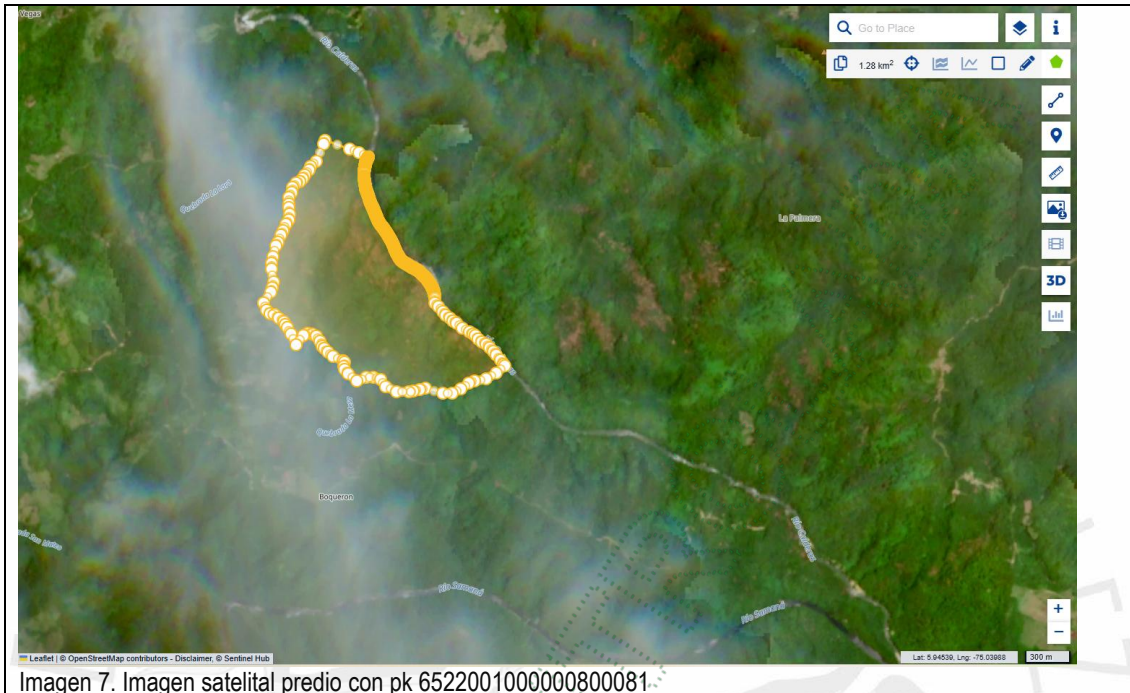
- Si bien fue posible llegar hasta un punto cercano al lugar señalado, no fue factible ubicar exactamente el sitio indicado, debido a que no se encontró un camino de acceso. Adicionalmente, desde el camino no se observa, a distancia, ningún punto que evidencie intervención. Por el contrario, en este sector, particularmente en las áreas cercanas al río, se aprecia la presencia de bosque natural y zonas en proceso de regeneración natural (Imagen 7).

- Sin embargo, mediante las imágenes satelitales analizadas en Copernicus Browser (Imagen 7), correspondientes a septiembre de 2026,

se evidencian unas franjas desprovistas de vegetación, similares a las identificadas en los anteriores predios analizados. Por lo anterior, es posible que se trate de la socola de algunas áreas de bosque o de regeneración natural. No obstante, no se cuenta con información suficiente que permita establecer con certeza qué tipo de intervención se viene realizando, toda vez que no fue posible llegar hasta el predio.

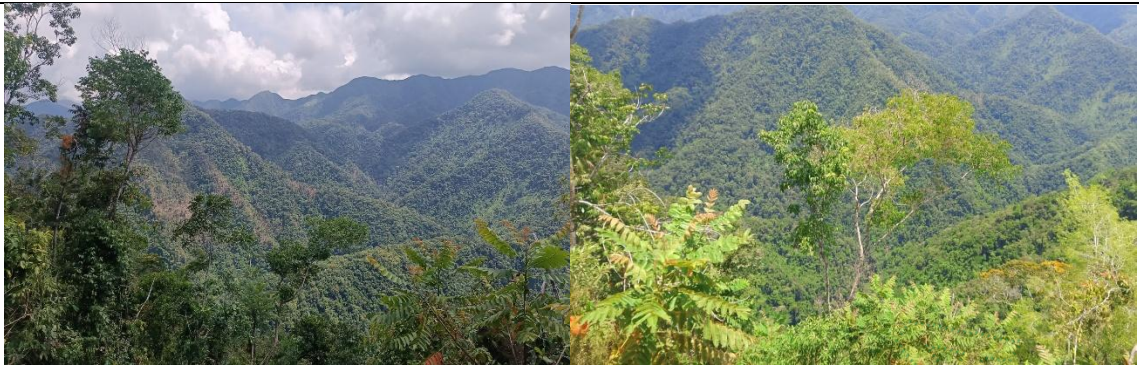
Imagen 8,9. Condiciones ambientales de la zona inspeccionada donde se evidencia una extensa zona en bosque natural y cañón del Rio Calderas y Rio Verde

- De acuerdo con lo evidenciado en campo y el análisis de las imágenes satelitales, se concluye que las actividades realizadas en los predios en mención corresponden a una socola de áreas en regeneración natural, la cual puede considerarse leve, toda vez que no se está modificando la estructura de las áreas boscosas de los predios. Estos continúan conservando una amplia cobertura boscosa y, de igual manera, se identifica que la zona presenta una topografía bastante montañosa y con una riqueza abundante del recurso hídrico, el cual no se ve afectado por las labores de socola. Imagen 8,9)

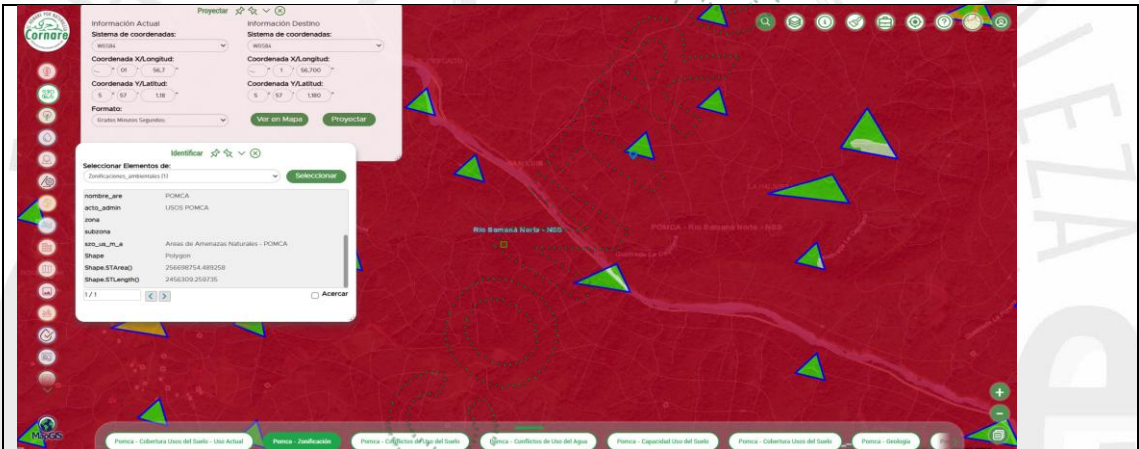
Imagen 10: Zonificación Ambiental Predios con pk 6602001000000200009, 6602001000000200010, 6602001000000200011- 6522001000000800081 Fuente geoportal Corporativo

- Al realizar la consulta en el Geoportal corporativo y la zonificación ambiental establecida mediante la Resolución 112- 7293-20217 del Plan de Ordenación y Manejo de la Cuenca del Río Samaná Norte POMCA (Determinantes ambientales), se encontró que los cuatro predios registrados en jurisdicción de la vereda La Palmera de San Luis y Boquerón del municipio de San Francisco, se encuentra en áreas de amenazas naturales (Imagen 10)
