**LA CORPORACION AUTONOMA REGIONAL DE LAS
CUENCAS DE LOS RÍOS NEGRO Y NARE “CORNARE**

AUTO No.

POR MEDIO DEL CUAL SE ORDENA UN ARCHIVO DEFINITIVO

Que el día 05 de octubre del 2023, se realizó visita técnica de control y seguimiento con el fin de verificar el cumplimiento de las recomendaciones hechas mediante informe técnico IT-05707-2023 del 04 de septiembre del 2023 de atención a queja ambiental., generándose el Informe Técnico N° **IT-06870-2023 del 11 de octubre del 2023**, donde se observó y concluyó lo siguiente:

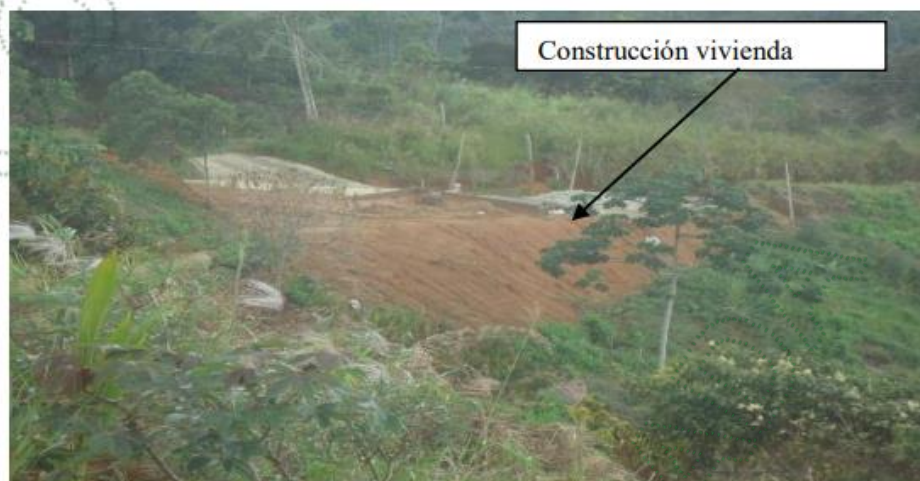
Imagen 2. Sitio de construcción de la vivienda

El lote se encuentra contiguo a la vía, en él se realizó un banqueo, para construcción de vivienda, se evidencia que en dicho lote se cuenta con áreas de cultivos, siembra de yuca.

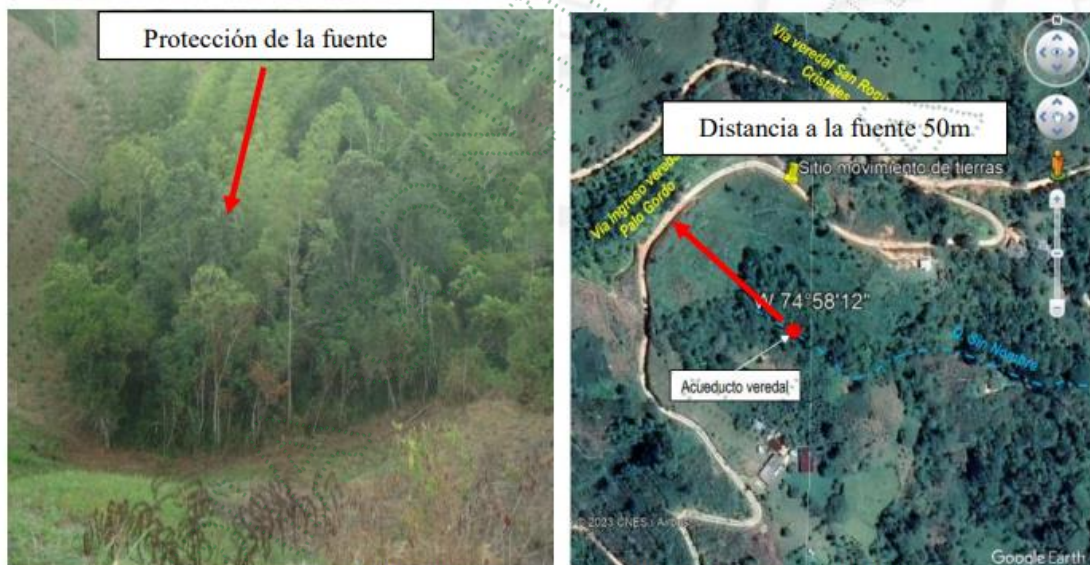
Imagen 3 y 4. Estado de protección y distancia del banqueo a la fuente

En la parte inferior de dicho lote y a una distancia aproximada de 50m se encuentra un nacimiento, según la información reportada en la queja, este nacimiento abastece los usuarios del acueducto Frailes, sin embargo no se presenta afectación a la misma, la zona donde se ubica el nacimiento se encuentra protegida con guaduales y bosque nativo propio de la zona

El nacimiento que abastece a los usuarios del acueducto frailes, se encuentra protegido con guaduas y bosque nativo propio de la zona. Del banqueo al nacimiento se tiene una distancia aproximada de 50m.

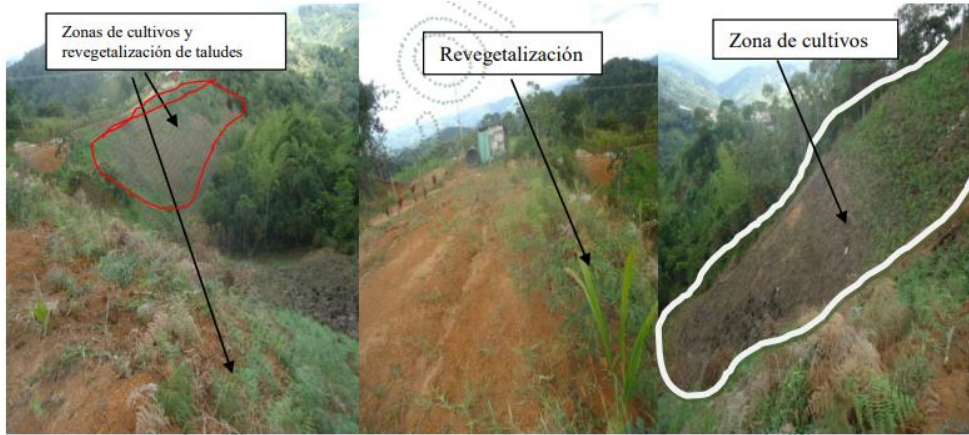
Imagen 5, 6 y 7. Revegetación natural del predio y zonas de cultivos

Al momento de la visita no se evidencia afectación alguna al nacimiento por dicho banqueo, ni por la construcción que se está realizando, los taludes vienen revegetalizándose naturalmente.

Los taludes generados con la realización del banqueo, están revegetalizándose naturalmente.

En los taludes se ha realizado siembra de yuca y pastos.
