**LA CORPORACION AUTÓNOMA REGIONAL DE LAS CUENCAS  
DE LOS RÍOS NEGRO Y NARE "CORNARE**

<b>Asunto:</b> Movimiento de Tierras afectando fuente hídrica.							
<b>Radicado y Fecha:</b> SCQ-135-1868-2024 del 03 de diciembre del 2024.							
<b>Expediente:</b> 056900344925				<b>Expedientes relacionados:</b> NA			
<b>Municipio:</b> Santo Domingo Código: 05690				<b>Vereda:</b> La Eme código: 69020050000005			
<b>Paraje o Sector:</b> Bocatoma El Uvito				<b>Tipo de Afectación Ambiental:</b> Movimiento de tierra			
<b>Proyecto, Obra o Actividad:</b> Explanación							
<b>Nombre del Predio:</b> NR				<b>Folio de Matricula Inmobiliaria (FMI):</b> 0003061			
<b>Localización exacta donde se presenta el asunto:</b> Al lugar se accede por la vía que conduce hacia la vereda La Eme, se llega hasta la toma El Uvito ubicado en la parte alta de la vereda y aproximadamente unos 200 metros mas adelante sobre la vía a margen izquierda se encuentra el predio objeto de visita.							
<b>COORDENADAS DEL PREDIO BENEFICIARIO:</b> (Diligenciar las coordenadas del sitio de la afectación y del predio. Aclarar si son cartográficas u obtenidas con GPS):

## INFORME TECNICO DE QUEJA EXPEDIENTE

### POR MEDIO DE

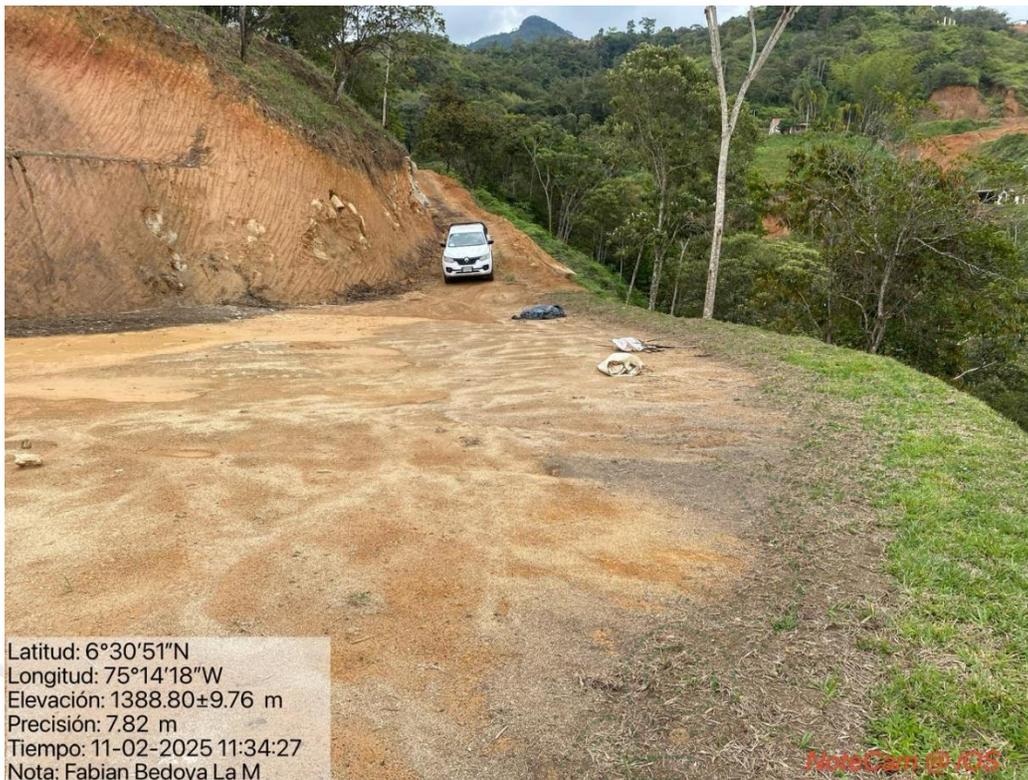
Imagen 2. Explanación realizada.

En el predio se desarrolla una actividad de movimientos de tierras, donde se realizó una explanación de aproximadamente 200m<sup>2</sup>, la tierra fue dispuesta por gravedad sobre la ladera circundante que colinda con la quebrada El Uvito.

La zona intervenida cuenta con pendientes superiores al 50%. En el momento de la visita no se identificaron especies arbóreas intervenidas.

Requerir al señor FABIAN BEDOYA, de quien no se conoce el número de identificación y con número de celular 3005167138, para que implemente medidas de mitigación de impactos que prevengan el lavado de sedimentos hacia la fuente El Uvito, con el fin de preservar la calidad del agua.

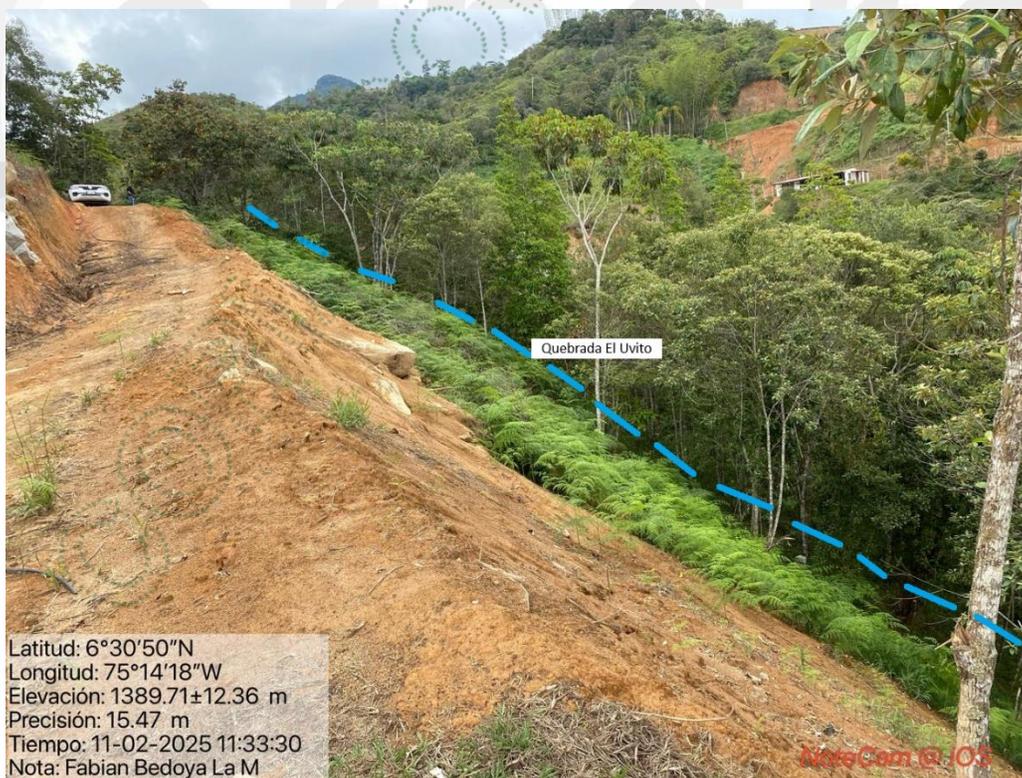
Imagen 3. Ubicación de la explanación y la quebrada El Uvito.

Las actividades de adecuación de lotes y vías no intervienen la ronda hídrica de la fuente. Sin embargo, debido al alta pendiente del predio se facilita el arrastre de sedimentos hasta la vaguada donde discurre la fuente El Uvito.

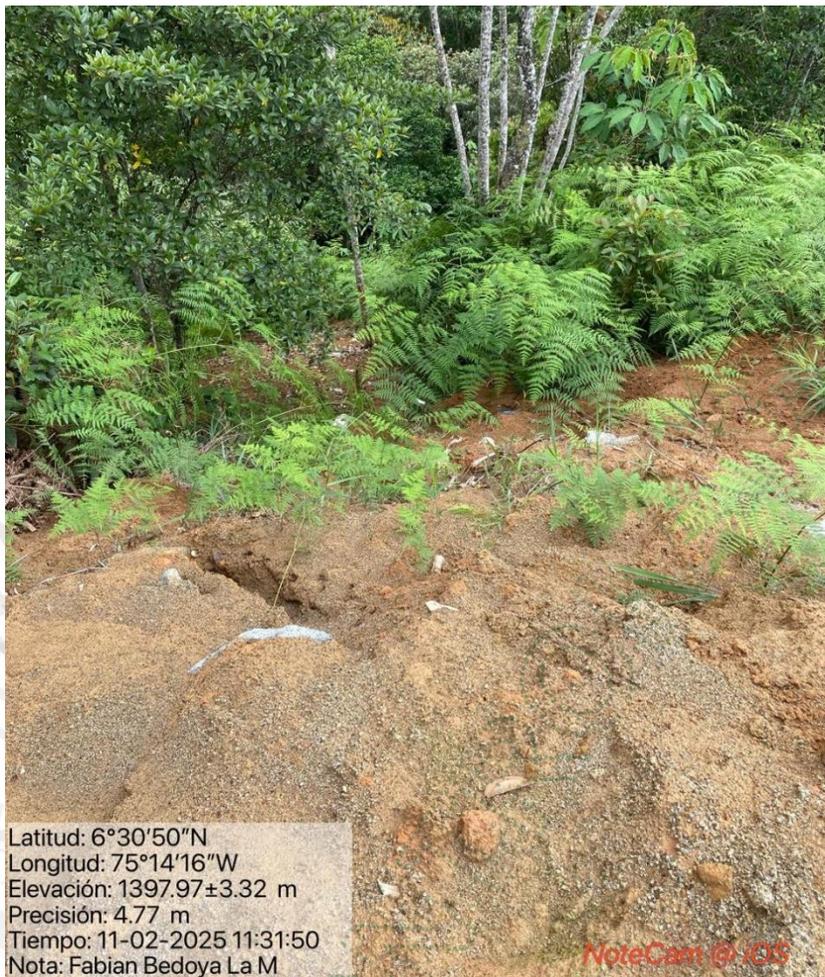
La tierra dispuesta sobre las laderas no cuenta con medidas de mitigación de impactos que prevengan el arrastre de tierra por la escorrentía del agua, lo que facilita el lavado de sedimentos sobre la fuente hídrica, principalmente en época de lluvias, afectando la calidad del agua.

**Imagen 4.** Disposición y arrastre de material sobre la pendiente hacia la fuente hídrica.

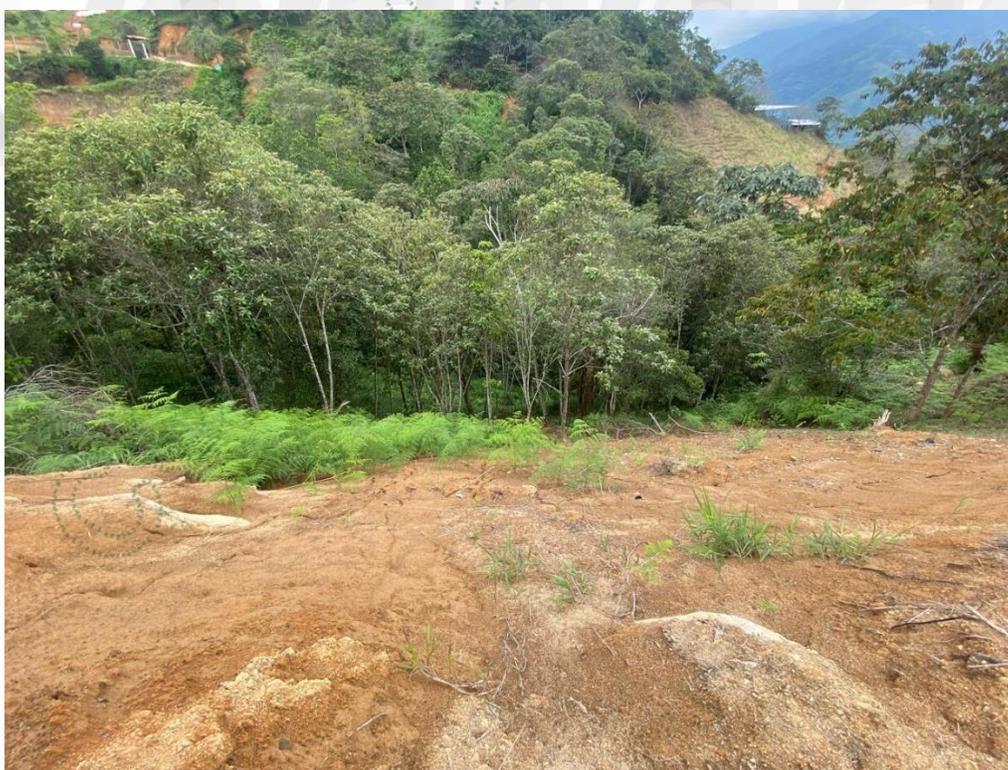
**Imagen 5.** Disposición y arrastre de material sobre la pendiente hacia la fuente hídrica.

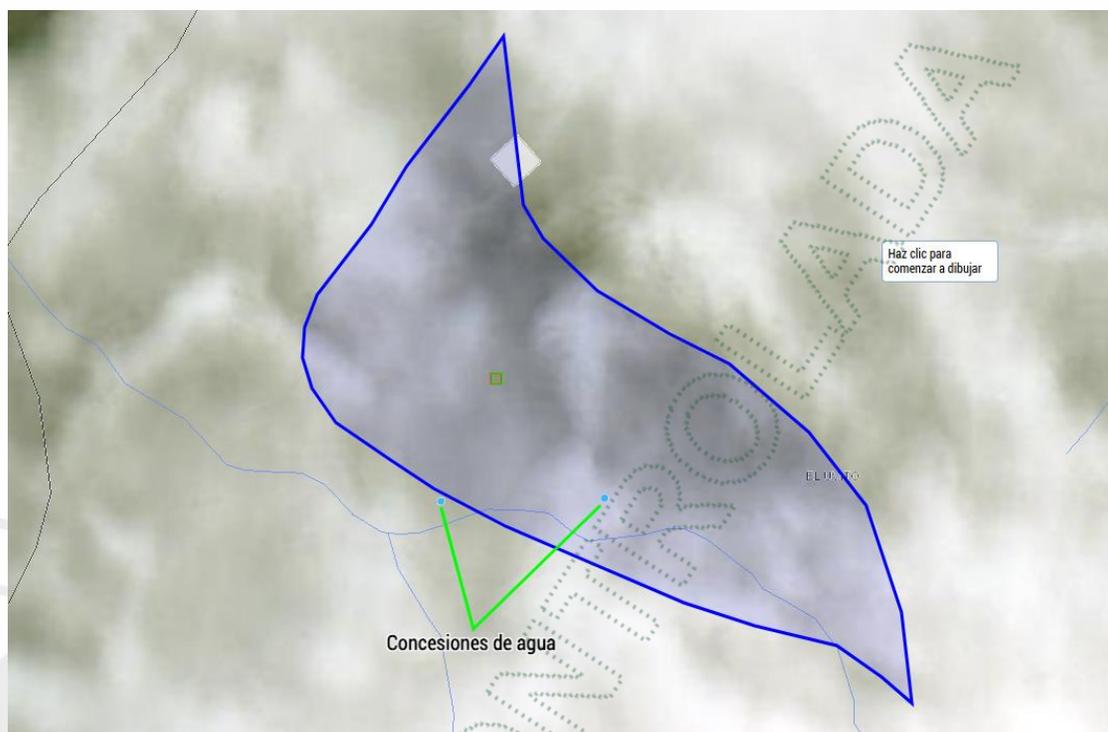
Imagen 6. Concesiones de agua en la quebrada El Uvito.

Sobre la fuente El Uvito, en las áreas circundantes al predio en cuestión se identifican 2 concesiones de aguas, según el Geoportal Cornare, relacionadas a la Resolución con radicado No. 135-0075 del 02 de junio de 2015 correspondiente al usuario Nicolás Alberto Orrego con cédula de ciudadanía 70136940 y la Resolución con radicado RE-01808-2021 del 20 de marzo de 2021 correspondiente a la usuaria María Nélida Monsalve con cédula de ciudadanía 39206722.

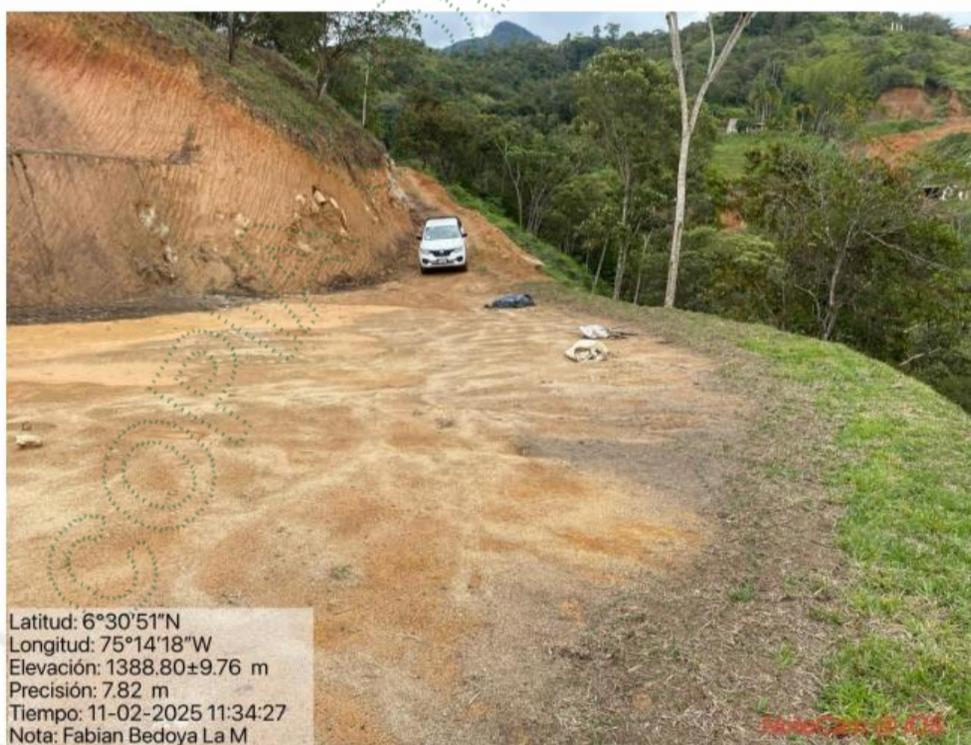
**Imagen 2.** Explanación realizada.

En el predio se desarrolla una actividad de movimientos de tierras, donde se realizó una explanación de aproximadamente 200m<sup>2</sup>, la tierra fue dispuesta por gravedad sobre la ladera circundante que colinda con la quebrada El Uvito.

La zona intervenida cuenta con pendientes superiores al 50%. En el momento de la visita no se identificaron especies arbóreas intervenidas.

**ARTÍCULO PRIMERO: REALIZAR** un llamado de atención al señor **FABIAN ANDRÉS BEDOYA GIRALDO**, identificado con cédula de ciudadanía N° 98.666.677 y se le conmina para que de manera inmediata implemente medidas de mitigación de impactos que prevengan el lavado de sedimentos hacia la fuente hídrica "El Uvito", con el fin de preservar la calidad del recurso hídrico; igualmente deberá garantizar la revegetalización de los taludes y de las zonas donde fue dispuesta la tierra extraída con ocasión de la actividad de movimientos de tierra desarrollada en el predio con FMI número 0003061 ubicado en la vereda La Eme ( Paraje Bocatoma El Uvito) del municipio de Santo Domingo.

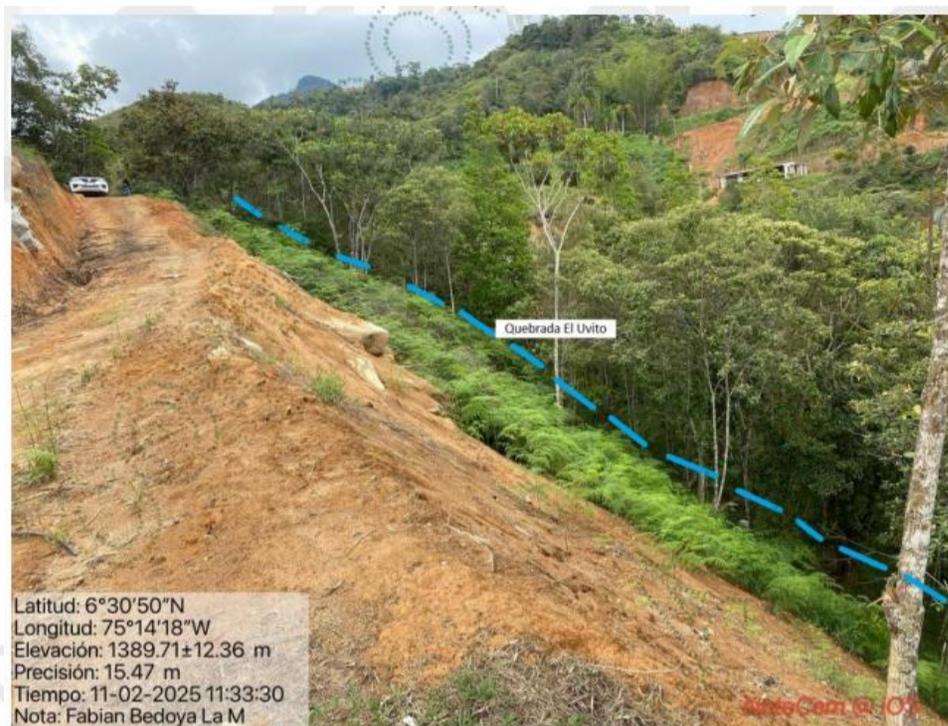
**Imagen 3.** Ubicación de la explanación y la quebrada El Uvito.

Las actividades de adecuación de lotes y vías no intervienen la ronda hídrica de la fuente. Sin embargo, debido a la alta pendiente del predio se facilita el arrastre de sedimentos hasta la vaguada donde discurre la fuente El Uvito.

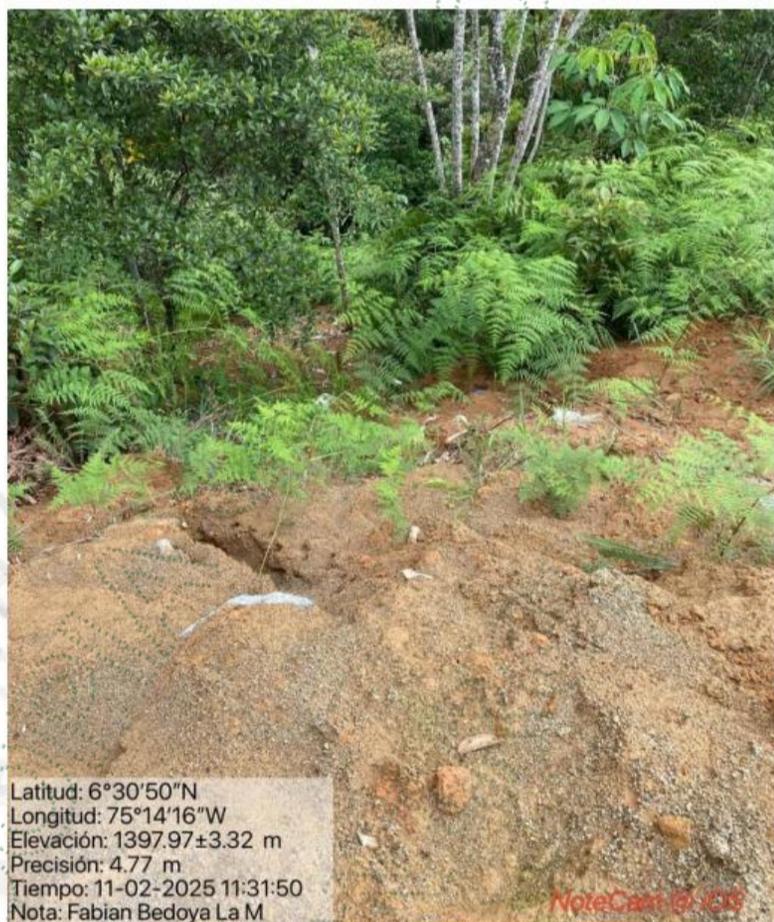
La tierra dispuesta sobre las laderas no cuenta con medidas de mitigación de impactos que prevengan el arrastre de tierra por la escorrentía del agua, lo que facilita el lavado de sedimentos sobre la fuente hídrica, principalmente en época de lluvias, afectando la calidad del agua.

**Imagen 4.** Disposición y arrastre de material sobre la pendiente hacia la fuente hídrica.

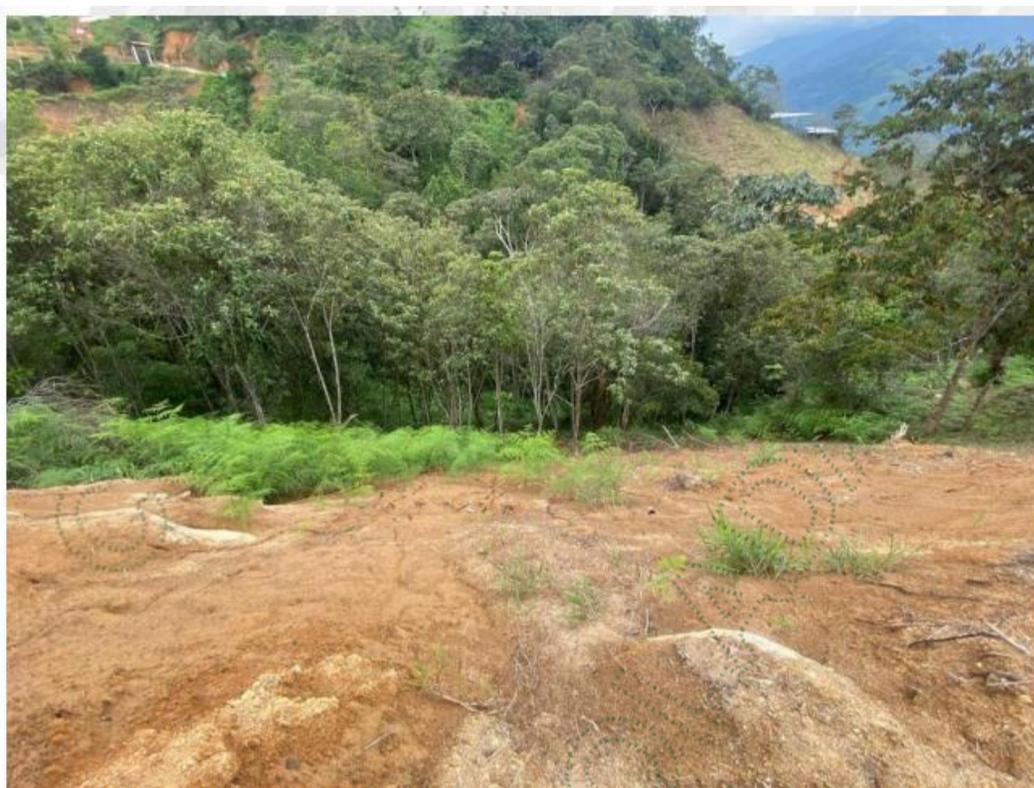
**Imagen 5.** Disposición y arrastre de material sobre la pendiente hacia la fuente hídrica.

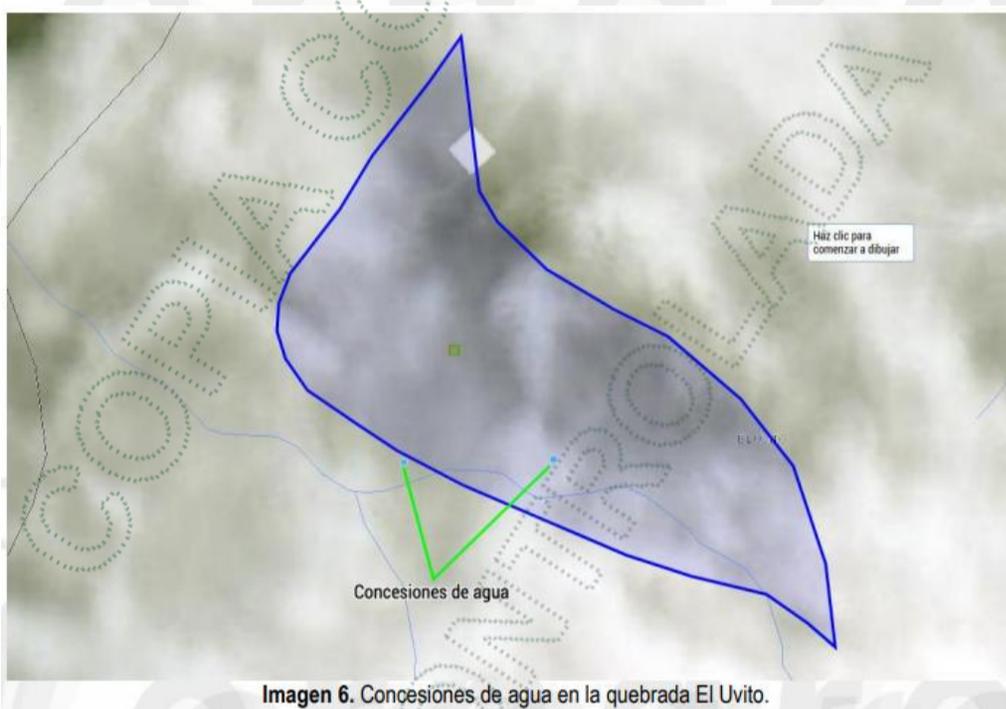
**Imagen 6.** Concesiones de agua en la quebrada El Uvito.

Sobre la fuente El Uvito, en las áreas circundantes al predio en cuestión se identifican 2 concesiones de aguas, según el Geoportal Cornare, relacionadas a la Resolución con radicado No. 135-0075 del 02 de junio de 2015 correspondiente al usuario Nicolás Alberto Orrego con cédula de ciudadanía 70136940 y la Resolución con radicado RE-01808-2021 del 20 de marzo de 2021 correspondiente a la usuaria María Nérida Monsalve con cédula de ciudadanía 39206722.
