**LA CORPORACIÓN AUTÓNOMA REGIONAL DE LAS CUENCAS DE
LOS RÍOS NEGRO Y NARE “CORNARE”**

RESOLUCIÓN N°

POR MEDIO DE LA CUAL SE IMPONE UNA MEDIDA PREVENTIVA Y SE ADOPTAN UNAS DETERMINACIONES.

Expediente: 05.483.03.46712.

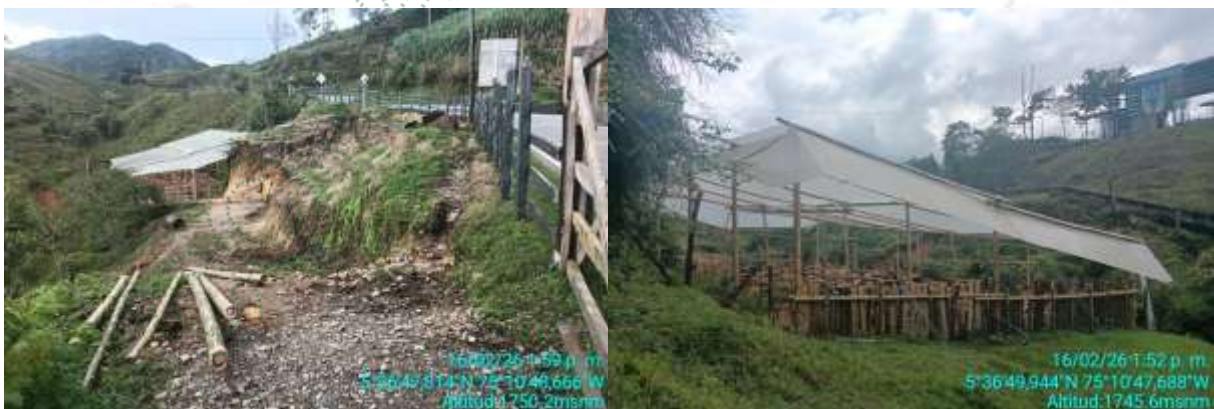
Situación encontrada: *Se identificaron caballerizas conformadas por 14 corrales, construidos en madera, con cubierta en polietileno y piso en tierra. En el sitio no se observó aviso visible que acredite permisos municipales para la construcción. La afectación ocupa dos predios identificados con folios de matrículas inmobiliarias 028-997 y 028-6956. En indagaciones con los vecinos del sector indicaron que el propietario de los terrenos donde se encuentran las caballerizas es el señor OSCAR ARLEX SOTO PATIÑO, sin embargo, en la consulta realizada en el VUR, el predio 028-997 presenta una falsa tradición a nombre del señor ABEL DE JESUS DIAZ RONDON.*

Caballerizas construidas en ocupando el cauce de la fuente

3. Garantizar el respeto de la ronda hídrica, dejando libre el margen de retiro establecido en el Acuerdo 251 de 2011 de Cornare, correspondiente a franjas de mínimo diez (10) metros y, preferiblemente, quince (15) metros, medidos desde el borde de la fuente hídrica hacia el exterior, en ambas márgenes y a lo largo de toda la extensión de la fuente que discurre por los predios identificados con los folios de matrícula inmobiliaria No. 028-997 y 028-6956.

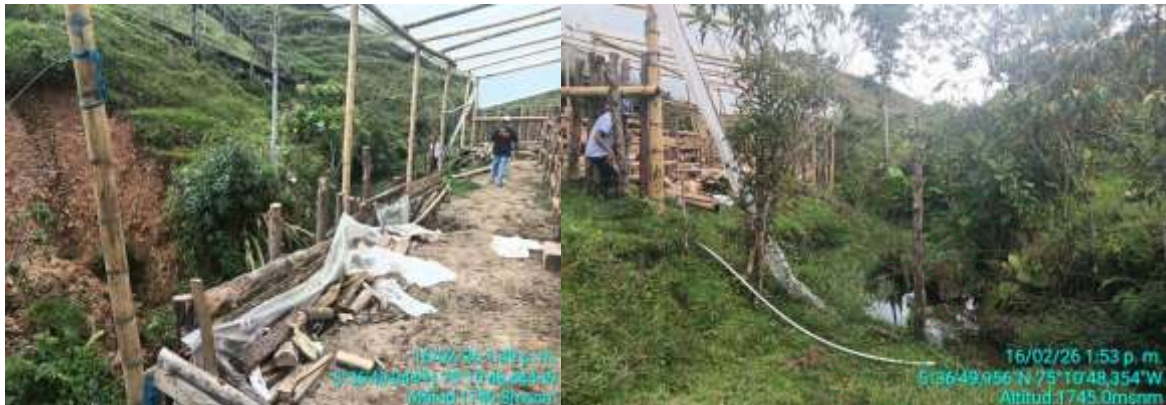
Para la instalación de las caballerizas se realizaron excavaciones y movimientos de tierra en un área aproximada de 250 m², intervenida dentro de la ronda hídrica de la fuente, con obras que llegan casi al borde del cauce.

Construcción con piso en tierra ocupando el cauce de la fuente

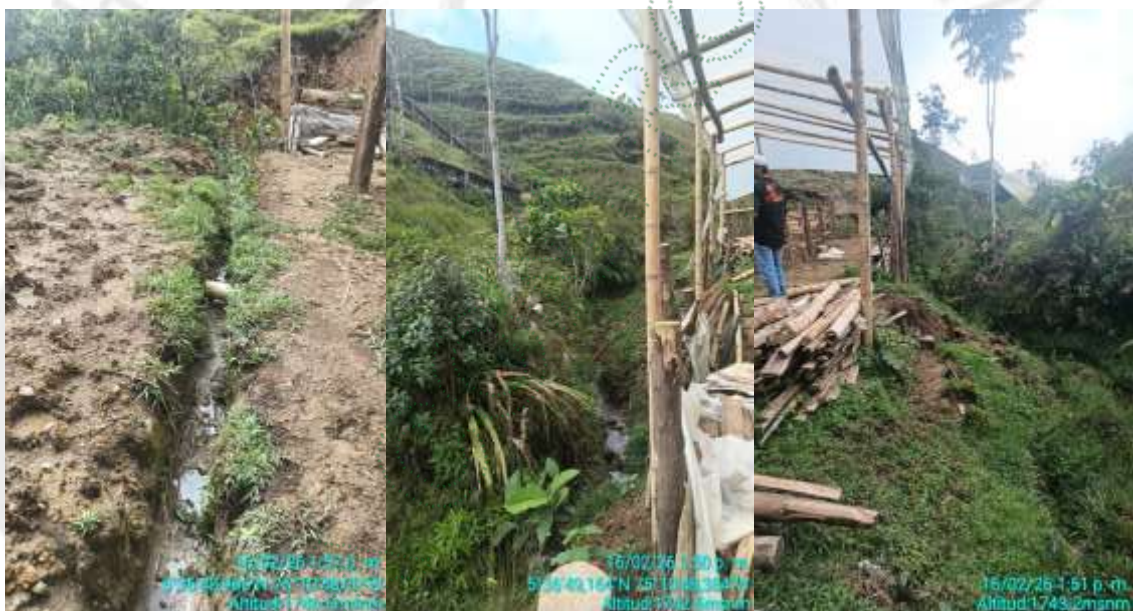
Se verificó que los corrales se encuentran a distancias menores a 2 m de la fuente y, en algunos puntos, a menos de 1 m. Se encontró un drenaje de aguas lluvias en dirección a la fuente.

Drenaje que va a la fuente y construcción en el cauce a menos de 1 metro de la fuente.

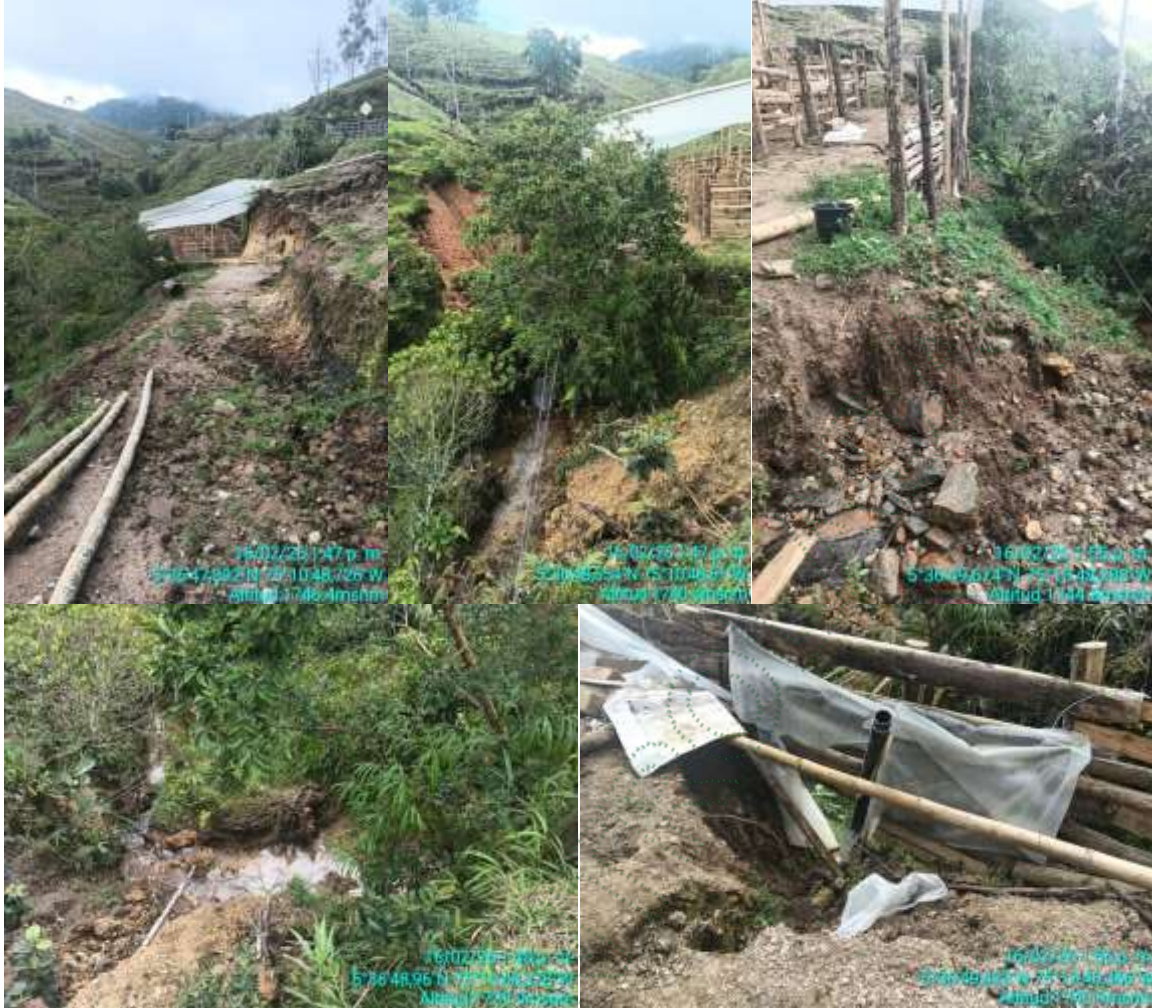
Deslizamientos de la banca a causa de las excavaciones y las construcciones realizadas

- Los movimientos de tierra y cortes cercanos al cauce han generado **inestabilidad** en algunos puntos, incrementando el riesgo de **erosión y arrastre de sedimentos** hacia la fuente, aunque al momento de la visita no se observó turbidez/sedimentación.

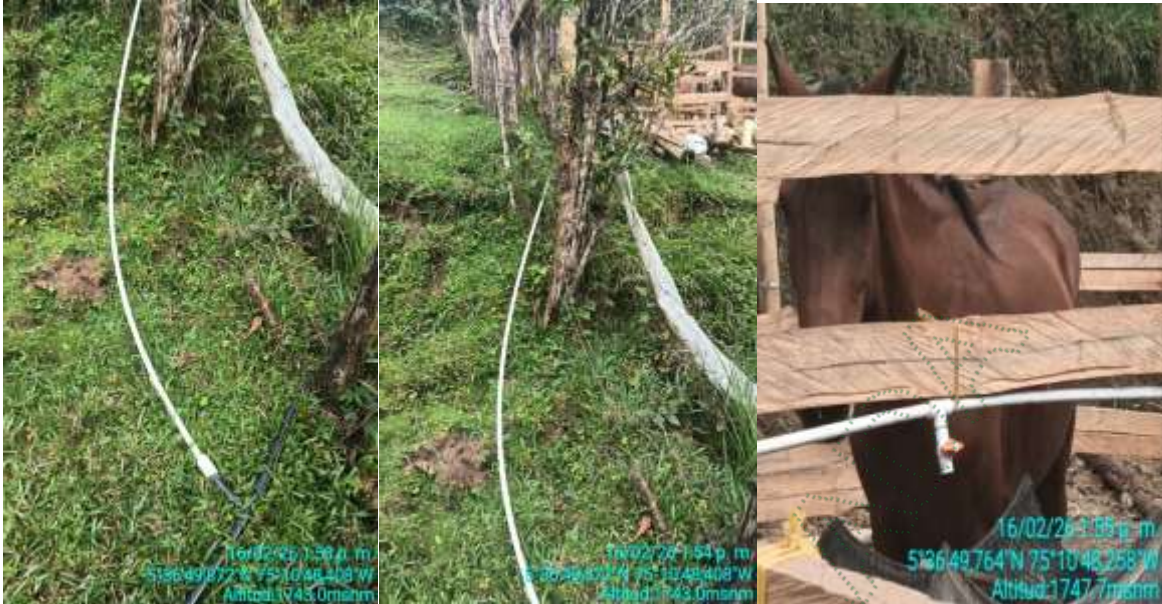
De acuerdo con las coordenadas tomadas en campo y la consulta realizada en el Geoportal Corporativo, las instalaciones se ubican dentro de la ronda hídrica y en condición de ocupación del cauce de la quebrada que atraviesa el predio. Adicionalmente, las instalaciones cuentan con captación de agua mediante manguera para abastecimiento de bebederos instalados en cada corral.

Captación de aguas derivada por manguera para los bebederos de los 14 corrales.

7. En caso de no contar con acceso al acueducto veredal o municipal, deberá proceder con la legalización del uso del recurso hídrico, bien sea mediante el trámite de una Concesión de Aguas Superficiales o mediante el Registro de Usuarios del Recurso Hídrico (RURH), de conformidad con lo establecido en el Decreto 1076 de 2015.

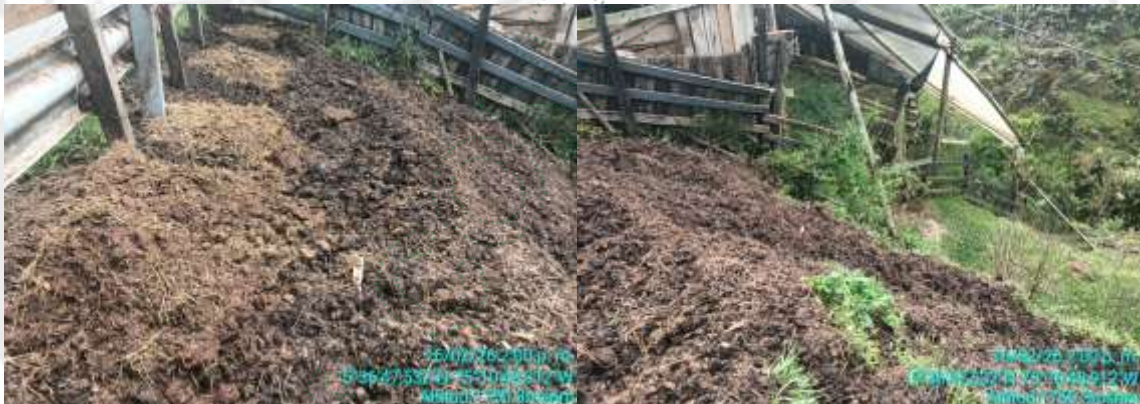
El **estiércol** (equinaza) es recolectado y transportado aproximadamente **100 m** desde las caballerizas para su disposición en **pilas de descomposición**. Dichas pilas se encuentran a una distancia aproximada de **15 m** de la fuente, sobre **suelo de ladera con pendiente media**, lo cual facilita que los **lixiviados** discurran por gravedad hacia la quebrada. El área de manejo **no cuenta con piso impermeabilizado**, por lo que los lixiviados pueden infiltrarse al suelo y, con presencia de lluvias, incrementarse y moverse hacia la fuente.

Sítio de depósito de la equinaza

- **Manejo inadecuado de equinaza / lixiviados:** pilas de equinaza a ~15 m de la fuente, en ladera con pendiente media y sin piso impermeable; posible generación y escorrentía de lixiviados, especialmente con lluvias.
- **Inestabilidad del terreno:** presencia de deslizamientos/inestabilidad asociados a cortes y excavaciones cercanas al cauce, con potencial de arrastre de material al cuerpo de agua.
- **Uso del recurso hídrico sin soporte de permiso:** captación por manguera para bebederos, sin evidencia de concesión o RURH.
- **Ausencia de permisos ambientales en sistema corporativo:** no se evidencian permisos de ocupación de cauce, vertimientos, concesión de agua, ni RURH para los folios consultados: 028-997 – PK_4830100000100270001 y 028-6956 – PK_4830001000000270063

5. Presentar un plan de manejo para la equinaza acumulada en el predio, en el cual se establezcan medidas técnicas para su adecuado almacenamiento, manejo y disposición final, evitando su arrastre o caída hacia la fuente hídrica. Así mismo, deberán implementarse de manera inmediata las acciones necesarias para impedir el vertimiento o escurrimiento de orina de caballo directamente hacia el cuerpo de agua, adoptando medidas de contención y conducción que prevengan cualquier tipo de contaminación.

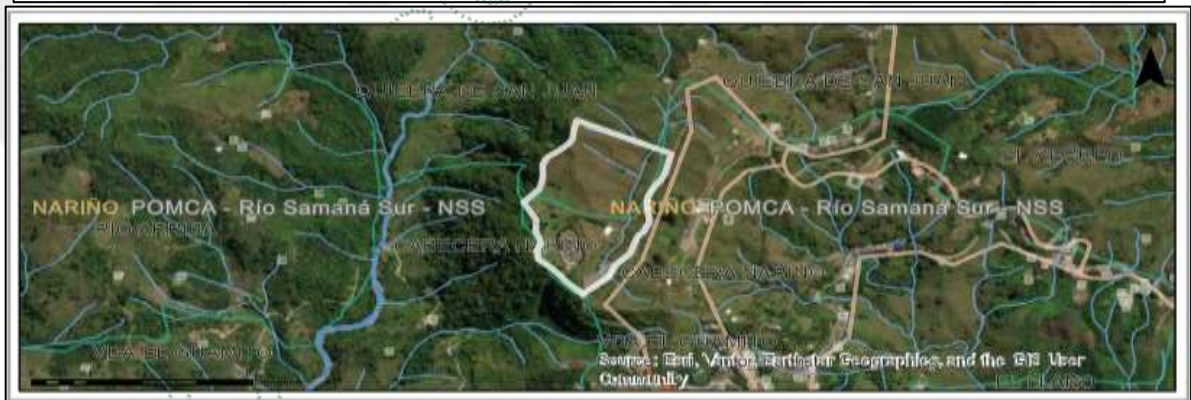
Identificación y ubicación del Predio, Proyecto, Obra o Actividad (Polígono)	
PREDIOS CON FOLIO 028-997 Y 028-6956	
Mapa 1. Ubicación General del polígono de análisis.	
Regional	PARAMO
Municipio	NARIÑO
Vereda	CABECERA NARIÑO; QUIEBRA DE SAN JUAN, VDA.EL GUAMITO
Subcuenca (NSS2)	Río San Pedro
Microcuenca (NSS3)	Q. San Juan
Área analizada	5.67
