LA CORPORACION AUTONOMA REGIONAL DE LAS CUENCAS DE LOS RÍOS NEGRO Y NARE “CORNARE”

POR MEDIO DE LA CUAL SE IMPONE UNA MEDIDA PREVENTIVA Y SE ADOPTAN UNAS DETERMINACIONES

Que en atención a lo ordenado mediante el artículo cuarto ibidem, el día 20 de febrero del 2026, se realizó visita de control y se seguimiento, generándose el informe técnico N° **IT-01287-2026 del 09 de marzo del 2026**, mediante el cual se plasmas las siguientes observaciones y conclusiones:

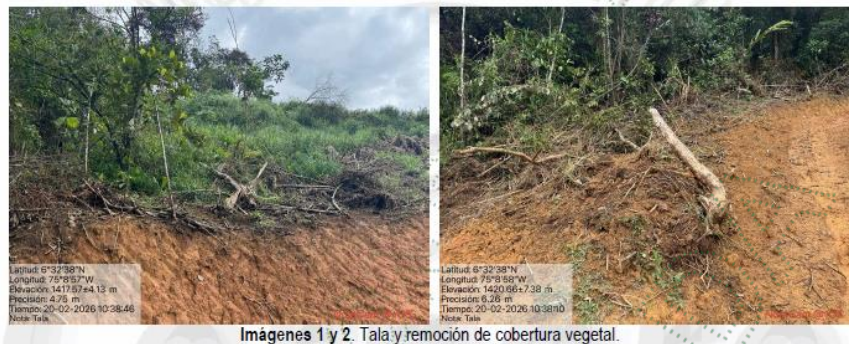
En las coordenadas -75°08'58.0" y 6°32'38.0" se observó la tala, aprovechamiento de árboles y remoción de cobertura vegetal en un tramo aproximado de 25 metros

lineales para la adecuación de una vía-lote, interviniendo árboles con diámetros altura al pecho mayores a 10 cm de especies como Karate, Sietecuecos y arbustos de porte medio, los cuales hacían parte de la franja limítrofe de la cobertura boscosa presente en el predio (imágenes 1 y 2)

Imágenes 1 y 2. Tala y remoción de cobertura vegetal.

Se evidenció la tala y remoción de cobertura vegetal en un tramo aproximado de 25 metros lineales, intervención realizada para la adecuación de una vía o lote dentro del proyecto. En el área intervenida se identificó el aprovechamiento de individuos arbóreos con diámetros a la altura del pecho superiores a 10 cm, correspondientes a especies como karate, sietecuecos y arbustos de porte medio, que hacían parte de la franja limítrofe de la cobertura boscosa presente en el predio. Al verificar las bases de datos de la Corporación no se encontraron trámites de aprovechamiento forestal asociados al proyecto.

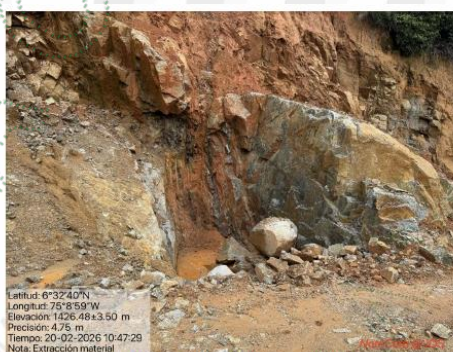
En las coordenadas $-75^{\circ}8'59''$ y $6^{\circ}32'39''$, se observó sobre la margen derecha de la vía un área de aprovechamiento de material pétreo en talud conformado por movimiento de tierras, allí se evidenció que se ha realizado extracción de material rocoso en un perfil de aproximadamente 450 m², cuyo talud tiene una altura aproximada de 15 metros (imágenes 3 y 4). Posiblemente dicho material extraído esté siendo empleado para la adecuación de las vías internas del proyecto.

Se desconoce si el sitio donde se desarrolla la extracción de material rocoso cuenta con título minero, licencia ambiental y los correspondientes permisos para el desarrollo de dicha actividad.

Imagen 3. Zona de extracción de material

Durante la inspección se identificó un sitio de extracción de material rocoso localizado sobre un talud producto de movimientos de tierra, con un área aproximada de 450 m² y una altura cercana a los 15 metros. El material pétreo aparentemente está siendo utilizado para la adecuación de las vías internas del proyecto. No obstante, se desconoce si esta actividad cuenta con título minero, licencia ambiental o los permisos requeridos para la explotación de materiales.

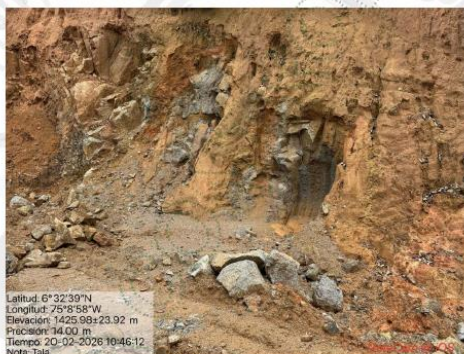
Imagen 4. Zona de extracción de material

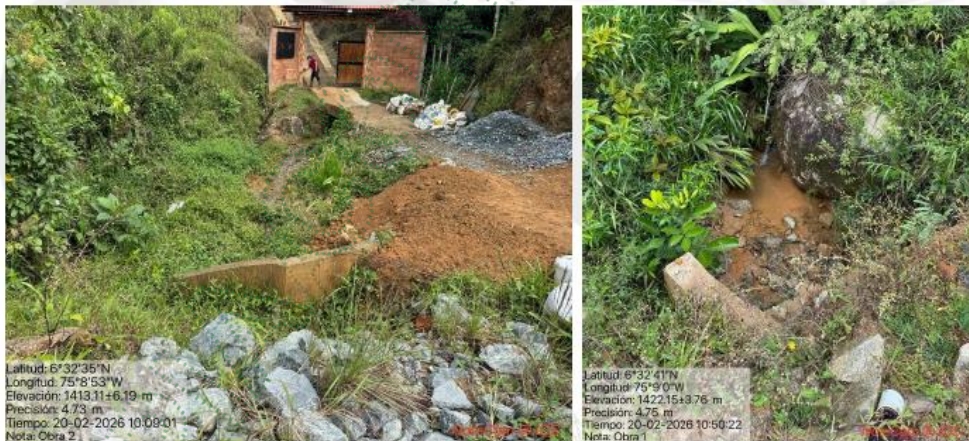
En el sitio también se observaron 2 ocupaciones de cauce construidos para dar continuidad a las vías internas, ubicadas en las coordenadas $-75^{\circ}9'0.8''$, $6^{\circ}32'41.2''$ y $-75^{\circ}8'52.9''$, $6^{\circ}32'35.5''$, las cuales cuentan con el correspondiente permiso de ocupación de cauce emitido por CORNARE mediante la resolución con radicado RE-03943-2025 del 29/06/2025.

Imágenes 6 y 7. Ocupaciones de cauce.

Durante la visita técnica se verificó la existencia de dos ocupaciones de cauce asociadas a las obras de paso construidas para la continuidad de las vías internas del proyecto de ecoparcelación, ubicadas en las coordenadas $-75^{\circ}9'0.8''$, $6^{\circ}32'41.2''$ y $-75^{\circ}8'52.9''$, $6^{\circ}32'35.5''$. Dichas intervenciones cuentan con el respectivo permiso de ocupación de cauce otorgado por la autoridad ambiental mediante la Resolución RE-03943-2025 del 29 de junio de 2025.

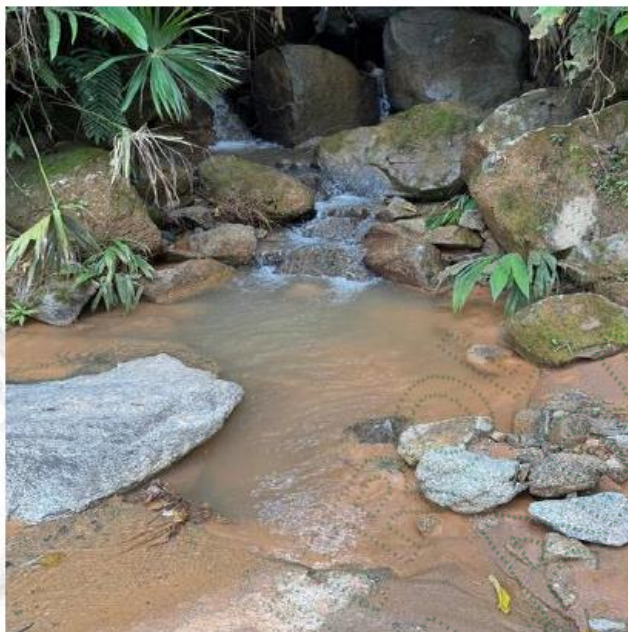
Al verificar aguas abajo el estado de la fuente hídrica sin nombre se pudo observar una leve sedimentación por el arrastre de material fino (suelo) (imagen 10).

Imagen 10. Fuente hídrica sin nombre con arrastre de sedimentos.

Si bien en algunos sectores se observaron obras de manejo de escorrentía como zanjas de drenaje en concreto y cajas disipadoras, se identificaron múltiples tramos de la vía que no cuentan con obras de mitigación suficientes para el control del agua de escorrentía ni con procesos completos de revegetalización. Esta situación podría favorecer la formación de canales erosivos en el suelo y el arrastre de sedimentos hacia una fuente hídrica sin nombre.
