LA CORPORACION AUTONOMA REGIONAL DE LAS CUENCAS DE LOS RÍOS NEGRO Y NARE “CORNARE

RESOLUCIÓN No.

POR MEDIO DE LA CUAL SE IMPONE UNA MEDIDA PREVENTIVA Y SE INICIA UN PROCEDIMIENTO ADMINISTRATIVO SANCIONATORIO DE CARÁCTER AMBIENTAL

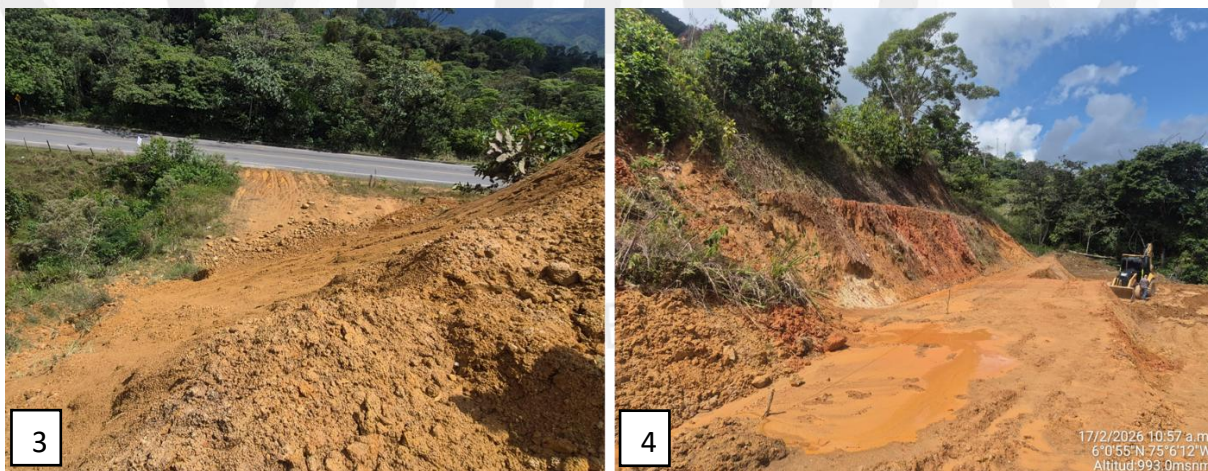
- Asimismo, se identifican taludes de corte con pendientes pronunciadas **(Imagen 4)** y taludes de relleno asociados a la disposición de material **(Imagen 3)**, correspondientes a superficies recientemente intervenidas. Las condiciones observadas favorecen la generación de procesos erosivos asociados a la escorrentía superficial, pérdida de material fino y potencial inestabilidad de los taludes, configurando un depósito de tierras sin manejo técnico aparente. Adicionalmente, la ausencia de medidas de manejo, control y drenaje incrementa la susceptibilidad del área a procesos erosivos y al arrastre de sedimentos hacia drenajes naturales cercanos, especialmente durante eventos de precipitación.

Imagen 3. Talud de relleno, **Imagen 4.** Talud de corte
Fuente: Cornare, 2026

- *Los taludes de corte y de relleno identificados presentan pendientes pronunciadas y ausencia de obras de manejo, control y drenaje, lo cual incrementa la susceptibilidad a procesos erosivos, pérdida de material y posibles fenómenos de inestabilidad, evidenciando que el depósito de tierras se está realizando sin un manejo técnico adecuado.*

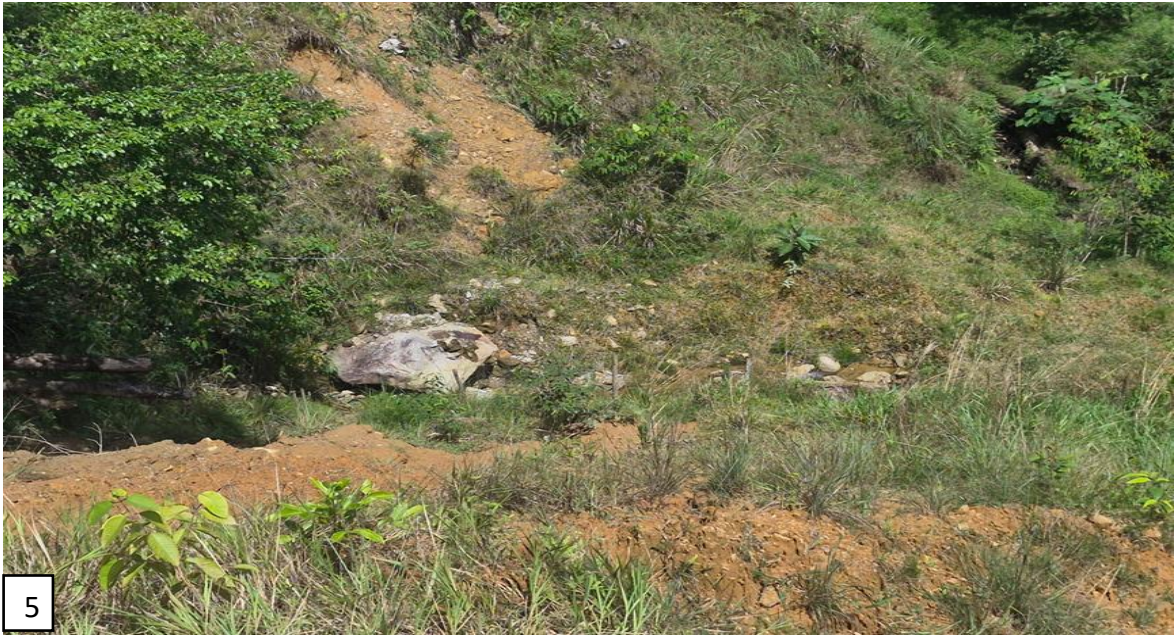
- Adicionalmente, se observa contigua al área de movimiento de tierras la afectación de una fuente hídrica denominada “sin nombre”, localizada en las coordenadas geográficas $-75^{\circ}06'13.49''$ W, $06^{\circ}00'56.83''$ N, a una altitud aproximada de 981 msnm. En este punto se evidencia la presencia de sedimentos de suelo y material rocoso acumulado en el cauce, situación asociada al arrastre de material proveniente de las áreas intervenidas. **(Imagen 5)**

Imagen 5. Fuente hídrica denominada “sin nombre”, localizada en las coordenadas geográficas $-75^{\circ}06'13.49''$ W, $06^{\circ}00'56.83''$ N.

- *En el predio distinguido con Folio de Matrícula Inmobiliaria: 018-66386 y PK_PREDIO 1972001000004200060, ubicado en la coordenada geográfica -75°06'12.68" W, 06°00'56.71"N, vereda San Lorenzo del municipio de Cocorná, al momento de la visita se evidencia actividades de movimiento de tierras mediante maquinaria pesada (retroexcavadora), las cuales generan remoción de la cobertura vegetal y del horizonte superficial del suelo, produciendo una modificación directa de la topografía natural del terreno y dejando el suelo expuesto a procesos de erosión y transporte de sedimentos a la fuente hídrica contigua al predio en las coordenadas geográficas -75°06'13.49"W, 06°00'56.83" N.*

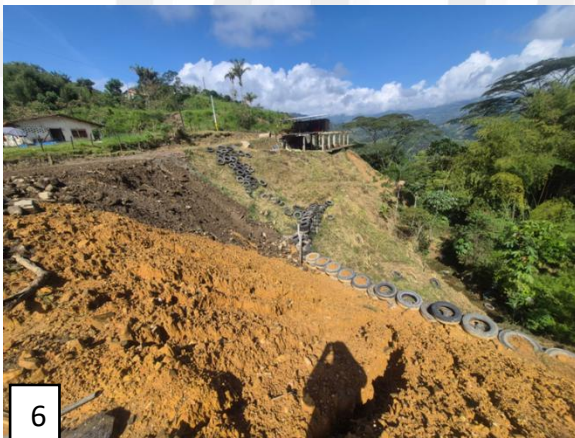
- En el talud de relleno, con una longitud aproximada de 40 metros, ubicado en el predio identificado con Folio de Matrícula Inmobiliaria FMI 018-43766 y PK_PREDIO 1972001000003900120, en las coordenadas geográficas $-75^{\circ}08'11.92''$ W, $06^{\circ}00'55.90''$ N, se evidencia la presencia de surcos y cárcavas, así como desprendimiento de material, asociado a la baja cohesión del suelo, también se observa escasa cobertura vegetal, lo que incrementa la susceptibilidad del terreno a procesos erosivos. En el talud se identifican trinchos construidos con llantas, los cuales no constituyen una medida técnica adecuada para la estabilización de este, ni para el control de la erosión. De igual manera, se evidencia acumulación de llantas dispuestas sobre la pared del talud, sin un manejo técnico aparente. **(Imagen 6 y 7)**

Imagen 6. Trinchos elaborados con llantas y acumulación de llantas en la pared del talud.

- *El predio distinguido con Folio de Matrícula Inmobiliaria: 018-43766 y PK_PREDIO 1972001000003900120, ubicado en la coordenada geográfica -75°08'11.92" W, 06°00'55.90" N, en la vereda La Piñuela del municipio de Cocorná, en donde se encuentra el talud de relleno de aproximadamente 40 m de longitud presenta procesos erosivos activos, tales como formación de surcos, cárcavas y desprendimiento de material, asociados a la baja cohesión del suelo, escasa cobertura vegetal y ausencia de obras de estabilización técnicamente adecuadas. Asimismo, los trinchos construidos con llantas y la acumulación de estas en el talud no constituyen una medida de control o estabilización apropiada, pudiendo generar riesgos adicionales de inestabilidad y contaminación.*

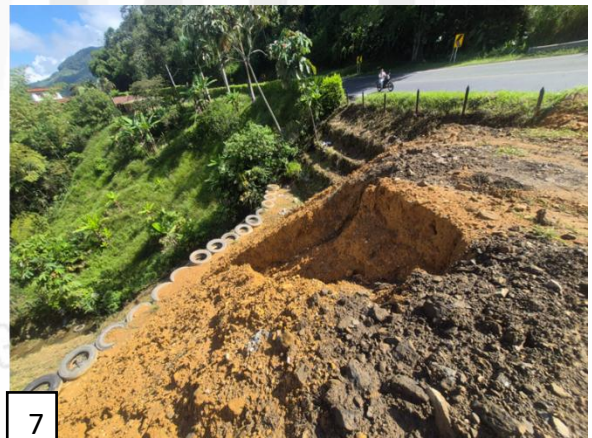
Imagen 7. Talud de relleno ubicado en las coordenadas geográficas $75^{\circ}08'11.92''$ W, $06^{\circ}00'55.90''$ N, con presencia de procesos erosivos.

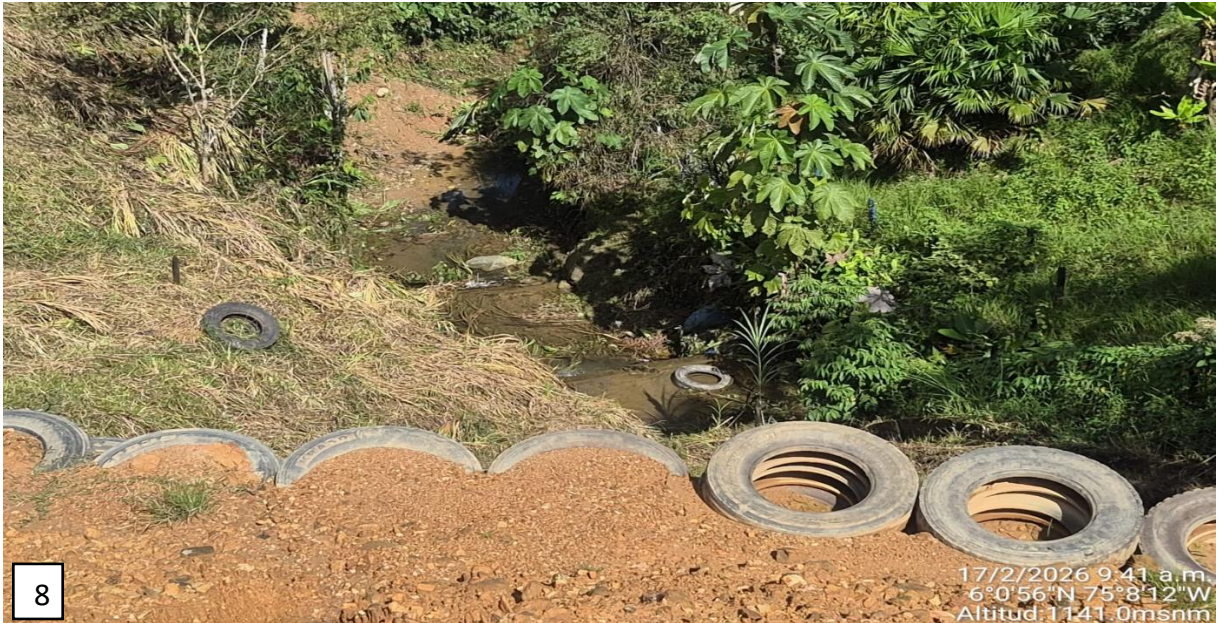
- La fuente hídrica ubicada en las coordenadas geográficas $-75^{\circ}08'12.34''$ W, $06^{\circ}00'56.65''$ N, se observa que aun continua con procesos de sedimentación y con signos de contaminación asociados a los residuos provenientes del trincho en construcción con llantas. **(Imagen 8)**

Imagen 8. Fuente hídrica ubicada en las coordenadas geográficas $-75^{\circ}08'12.34''$ W, $06^{\circ}00'56.65''$ N, con procesos de sedimentación y con signos de contaminación asociados a los residuos provenientes del trincho en construcción con llantas.

- *La fuente hídrica localizada en las coordenadas -75°08'12.34" W, 06°00'56.65" N continúa presentando procesos de sedimentación y signos de contaminación, asociados al arrastre de materiales y residuos provenientes de las intervenciones realizadas en el área y de los elementos utilizados en los trinchos con llantas.*
