CORPORACIÓN AUTÓNOMA REGIONAL DE LAS CUENCAS DE LOS RÍOS NEGRO Y NARE "CORNARE"

RESOLUCIÓN No.

POR MEDIO DE LA CUAL SE IMPONE UNA MEDIDA PREVENTIVA Y SE ADOPTAN UNAS DETERMINACIONES

Nº IT-01910-2025 del 28 de marzo del 2025, en el cual se plasman las siguientes observaciones y conclusiones:

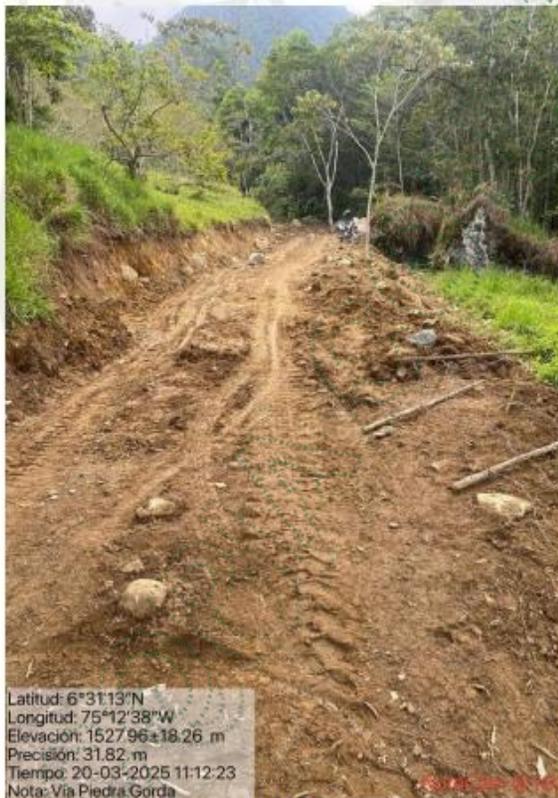
Al momento de ingresar al predio se evidencia que recientemente se han realizado actividades de apertura de vía y movimientos de tierra en el sitio donde anteriormente se encontraba un camino veredal adecuado a mano. La apertura de vía inicia en las coordenadas $-75^{\circ}12'38''$ y $6^{\circ}31'13''$, con un ancho aproximado de 7 metros y una longitud aproximada de 210 metros. (Imagen 1)

Imagen 1. Apertura de vía.

Durante la visita se solicitó la suspensión de todas las actividades de movimientos de tierras relacionadas a la apertura de la vía.

- **SUSPENSIÓN INMEDIATA** de las actividades de **MOVIMIENTOS DE TIERRA** (apertura de vía) sin cumplir con los lineamientos establecidos en los Acuerdos Corporativos 251 y 265 del 2011, ello dado que en visita técnica realizada el día 20 de marzo del 2025, se evidenció la apertura de una vía de aproximadamente 7 metros de ancho y una longitud aproximada de 210

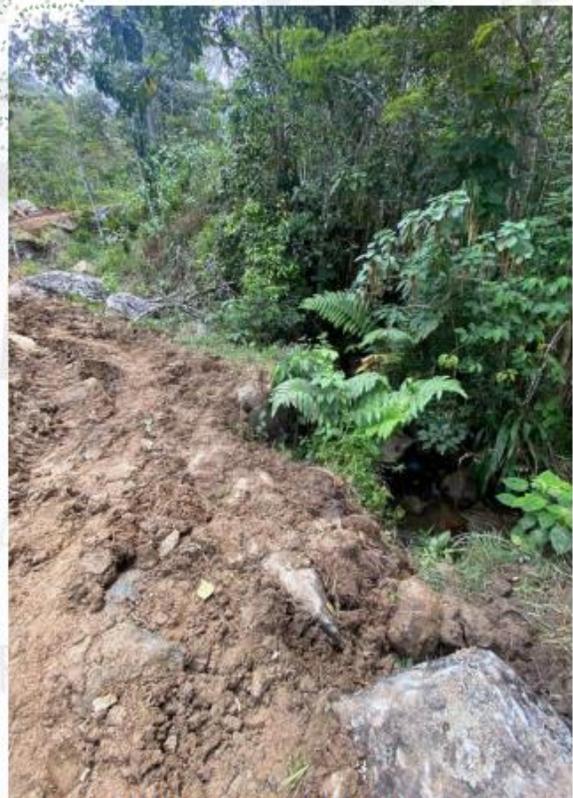
En el predio de nombre El Guayabal, en el cual se está realizando la apertura de vía, discurre una fuente Sin nombre cuya ronda hídrica fue intervenida por la vía o por la disposición de la tierra movida (Imagen 2)

Imagen 2. Intervención de ronda hídrica de fuente Sin nombre.

Durante las actividades de movimientos de tierras y adecuación de la vía se realizó intervención de la ronda hídrica de una fuente Sin nombre, al no respetar las fajas de retiro de la fuente. La vía aperturada realizó la ocupación de cauce de un arroyo que recoge aguas de escorrentía de las laderas en las coordenadas -75°12'36" y 6°31'12" y una fuente Sin nombre en las coordenadas -75°12'34" y 6°31'12", alterando el cauce natural de ambas fuentes, lo que puede ocasionar el arrastre de sedimentos, la alteración de la calidad del agua y pérdida de biodiversidad del ecosistema acuático.

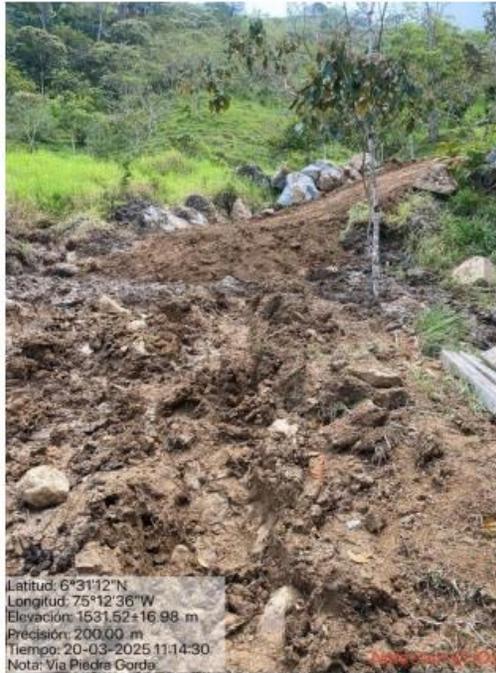
Así mismo, sobre las coordenadas $-75^{\circ}12'36''$ y $6^{\circ}31'12''$ se observó la ocupación de cauce de un arroyo que discurre desde una laguna o humedal que recoge las aguas de escorrentía de las laderas aledañas.

En este punto la vía atraviesa totalmente dicho arroyo y no cuenta con obras hidráulicas para la conducción del agua, lo que ha generado encharcamiento en el lugar y enlodamiento de la tierra. Además, dicho arroyo discurre hasta la fuente Sin nombre, arrastrando sedimentos desde la vía y alterando las condiciones naturales de la fuente y la calidad del agua. (Imagen 3)

Imagen 3. Ocupación de cauce (arroyo)

Debido a la intervención realizada en el arroyo que discurre por el predio, cuyo cauce fue ocupado y alterado por la apertura de vía sobre las coordenadas $-75^{\circ}12'36''$ y $6^{\circ}31'12''$, se empezó a generar encharcamiento y enlodamiento (imágenes 3 y 4), se solicitó a las personas presentes, encargadas de la obra, hacer adecuación del cauce de manera que el agua pueda discurre libremente por su cauce original hasta desembocar en la fuente Sin Nombre, con el fin de evitar otros posibles impactos ambientales al recurso hídrico y al suelo.

- **SUSPENSIÓN INMEDIATA** de las obras y actividades que impliquen la **OCUPACIÓN DEL CAUCE** de las fuentes hídricas que tributan en el predio, ello dado que con ocasión de la apertura de vía se atravesó totalmente un arroyo que discurre desde una laguna o humedal que recoge las aguas de escorrentía de las laderas aledañas, sin contar con obras hidráulicas para la conducción del agua, lo que ha generado encharcamiento en el lugar y enlodamiento de la tierra; así mismo, se advierte la ocupación del cauce de la fuente hídrica en las coordenadas $-75^{\circ}12'34''$ y $6^{\circ}31'12''$, dado que se dispuso material rocoso y tierra sobre la fuente.

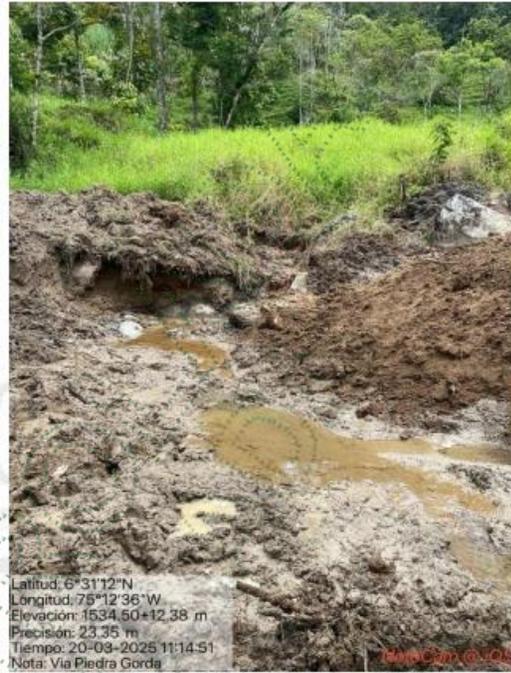
Imagen 4. Enlodamiento y arrastre de sedimentos.

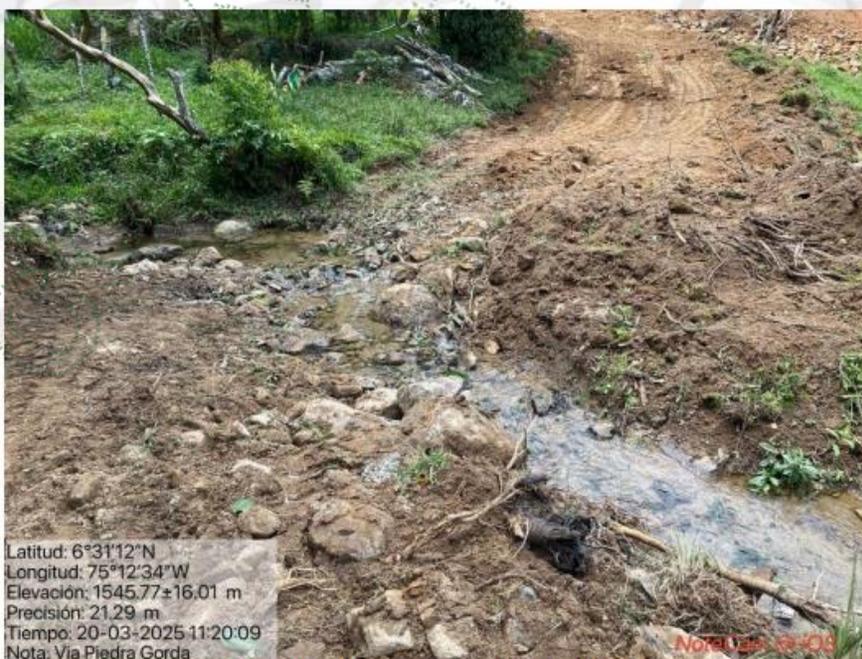
Adicionalmente, en las coordenadas $-75^{\circ}12'34''$ y $6^{\circ}31'12''$ se evidencia otra ocupación de cauce por medio de la cual la vía aperturada atraviesa la misma fuente Sin nombre.

Se observa material rocoso y tierra dispuesto sobre la fuente, a la cual no se le ha realizado ningún lleno, sin embargo, sobre la fuente se da continuidad a la vía en construcción. (Imagen 5)

Imagen 5. Ocupación de cauce a la fuente Sin nombre.

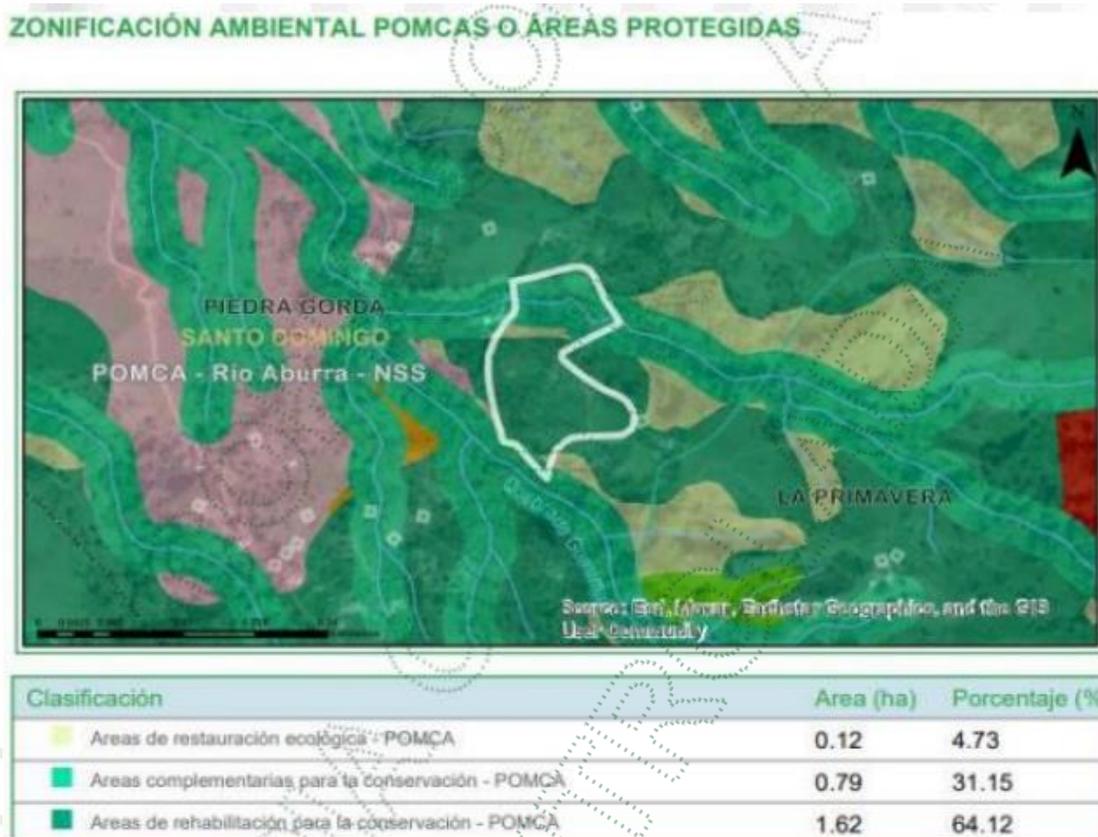
dicha fuente. Se anexan las determinantes ambientales del predio con FMI 02616779:

Imagen 6. Determinantes ambientales.
