RESOLUCIÓN No.

POR MEDIO DE LA CUAL SE ADOPTAN UNAS DETERMINACIONES

Que, en virtud de una queja ambiental con radicado N° SCQ-134-1019-2024 del 29 de mayo de 2024, donde se denuncia lo siguiente: “INVIAS DENUNCIA MOVIMIENTO DE TIERRA AFECTANDO LA VÍA Y LAS OBRAS DE DESCOLE DE LA MISMA”, la Corporación realizó visita técnica al punto especificado en la coordenada geográfica -74°40’47.09” W, 5°54’6.07” N, ubicado en el municipio de Puerto Triunfo, Antioquia, lugar donde la sociedad INVERSIONES SANTA INÉS P.T. S.A.S., identificada con el NIT: 900.581.288-0, representada legalmente por la señora CARMEN EMILIA PINEDA GUZMÁN, identificada con cédula de ciudadanía N° 42.874.143, presuntamente está sedimentando una fuente hídrica con el movimiento de tierras para la realización de una barrera de suelo movido “tipo jarillón”, dispuesto sobre la sección transversal del cauce de la fuente hídrica “Cañada Inés”, que se encuentra interrumpiendo el cauce de la mencionada quebrada, inundando los potreros de varias fincas.

Que en atención a la queja ambiental especificada en el acápite anterior, Cornare realizó visita técnica el día 04 de junio de 2024, actuación que generó el Informe Técnico d

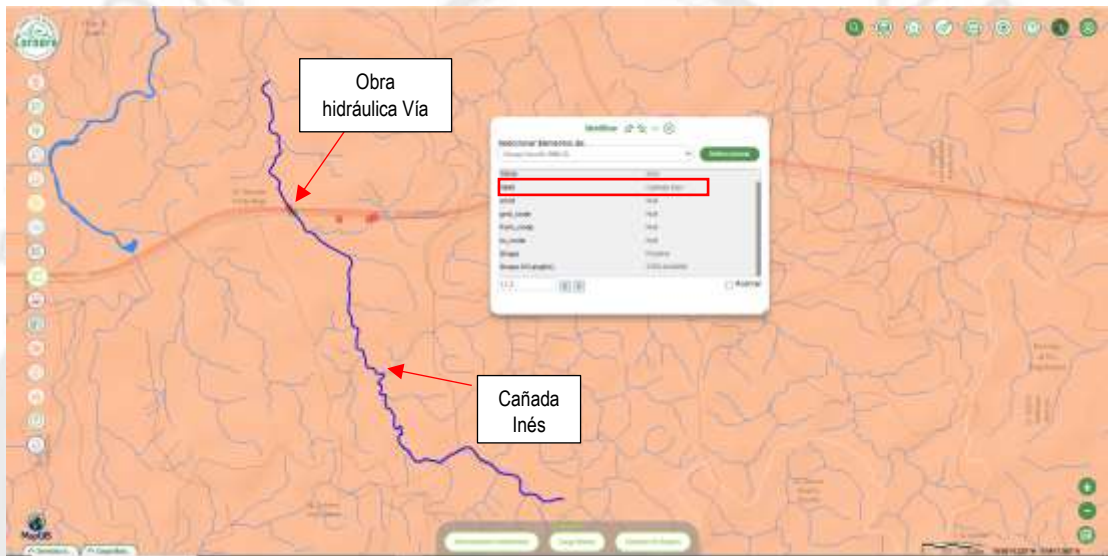
Imagen 1. Ortofoto del sitio de interés – Autopista Medellín Bogotá PR 119+600.  
Fuente: Geoportal Interno Cornare 2024.

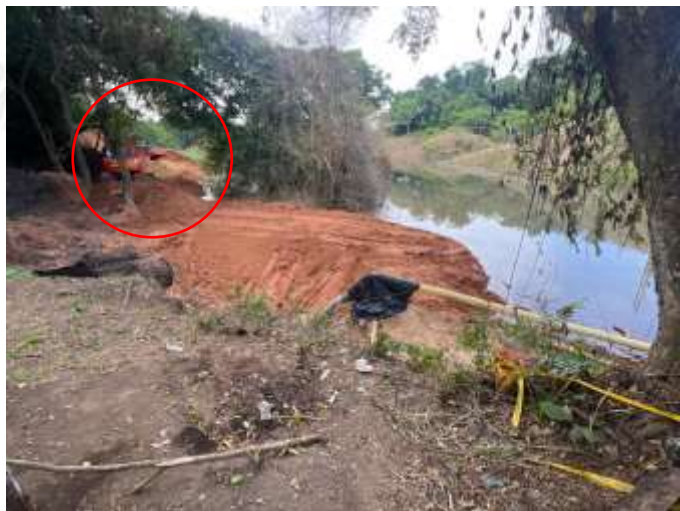
3.1. Al iniciar el recorrido, se evidenció la actividad de dos (2) retroexcavadoras tipo oruga, que se encontraban realizando actividades de movimientos de tierras, supervisadas por equipo técnico de la Alcaldía del municipio de Puerto Triunfo, con el objetivo de represar el agua de la quebrada denominada “Cañada Inés” (Ver imagen 1), y facilitar la inspección del encole de la obra hidráulica que pasa la vía de la Autopista Medellín Bogotá, sobre la coordenada geográfica -74° 40' 57,65" W, 5° 54' 8,01" N, la cual en estos momentos se encuentra colapsada debido a la reducción de su capacidad hidráulica por acumulación de sedimentos (Ver fotos 1).

Foto 1. Retroexcavadoras y depósito de suelo sobre la quebrada “Cañada Inés”. Fuente Cornare 2024

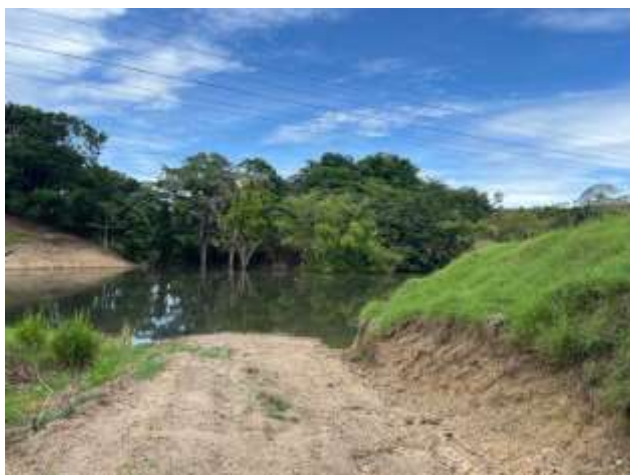
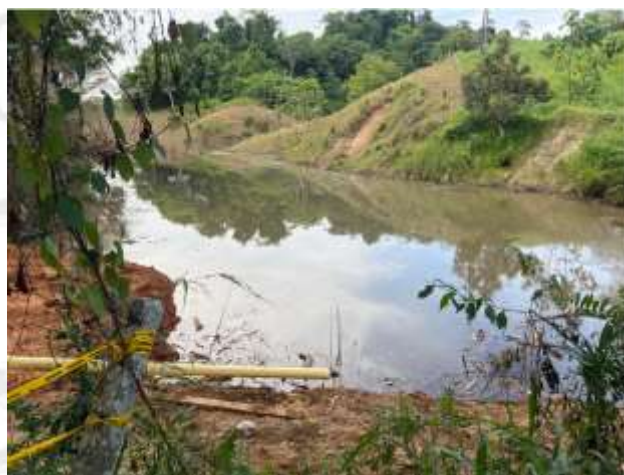
3.1. Siguiendo con el recorrido de la visita, se apreció que el cauce de la quebrada “Cañada Inés”, se encontraba interrumpido inundando los potreros de varias fincas, debido a la barrera de suelo movido “tipo jarillón” dispuesto sobre la sección transversal del cauce de la fuente hídrica, seguidamente, posterior a la barrera de suelo cerca de la estructura de la vía se evidenció una motobomba instalada por el equipo técnico del municipio de Puerto Triunfo, utilizada para evacuar el agua que se encontraba presente y poder despejar el encole de la obra hidráulica y así realizar un diagnóstico al detalle de la situación que allí se presenta, pero en ese momento no se lograba apreciar el encole de la mencionada tubería (Ver foto 2, 3, 4 y 5).

Foto 2 y 3. Potreros de la Finca Santa Inés Inundados por represamiento de la quebrada “Cañada Inés”. Fuente: Cornare 2024.

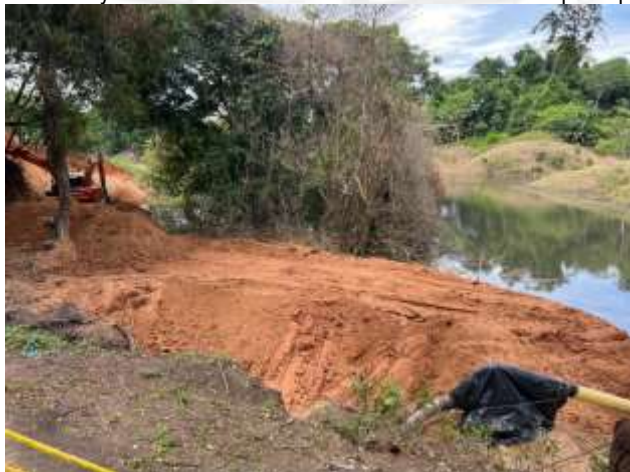
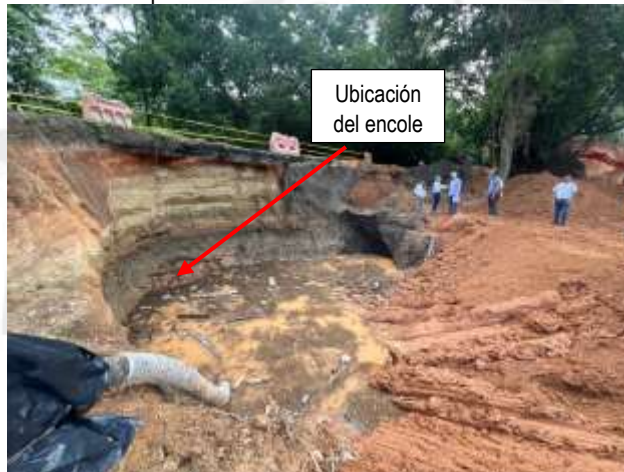
Foto 4 y 5. Jarillón provisional de contención de la quebrada “Cañada Inés”, ubicación de la motobomba y cara lateral de la estructura de la vía –Autopista Medellín Bogotá PR 119+600. Fuente: Cornare 2024.

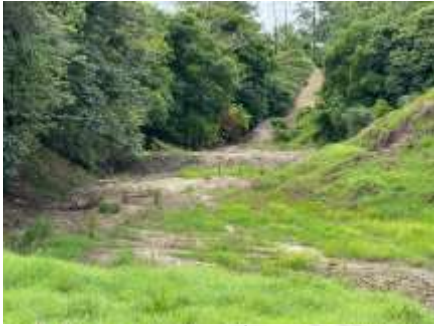
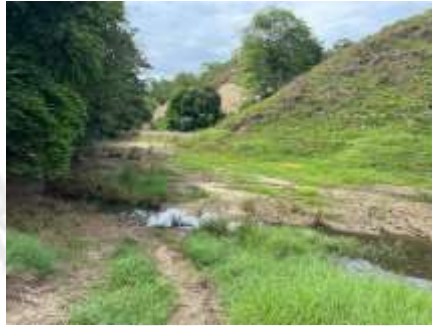
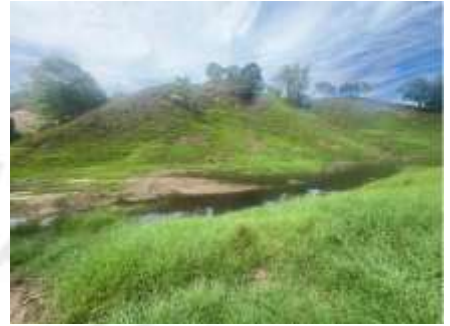
- 3.3. Seguidamente, se apreció que sobre el área de influencia donde se realizó el movimiento de tierras, cerca al jarillón pasa una fuente hídrica “sin nombre” ubicada sobre la coordenada geográfica  $-74^{\circ}40'47.09''$  W,  $5^{\circ}54'6.07''$  N, que tributa a la quebrada denominada Cañada Inés, dicha corriente durante la visita técnica se observa con acumulación de sedimentos sobre el cauce de está permitiendo que estos sean arrastrados hasta la cañada Inés, fuente que posee una obra de ocupación de cauce transversal a la vía (ver fotos 6, 7 y 8).

Foto 6, 7 y 8. Área de influencia donde se realizó actividad de movimiento de tierras y sedimentación de fuente hídrica.  
Fuente: Cornare 2024.

- 3.4. De acuerdo con lo anterior, estos sedimentos depositados sobre la quebrada “sin nombre” son arrastrados debido a la carencia de obras de contención que permitan la detención de los sedimentos que generan las actividades de movimientos de tierras, dichas obras debieron ser aprobadas dentro del Plan de Acción Ambiental aprobadas por el municipio de Puerto Triunfo, quienes otorgaron el permiso de movimiento de tierras.

- **SUSPENDER INMEDIATAMENTE** el movimiento de tierras en el punto especificado en la coordenada geográfica **-74°40'47.09" W, 5°54'6.07" N**, ubicado en el municipio de Puerto Triunfo, Antioquia, ya que está sedimentando una fuente hídrica contigua “Sin Nombre”, por la realización de una barrera de suelo movido “tipo jarillón”, dispuesto sobre la sección transversal del cauce de la fuente hídrica “Cañada Inés”, que se encuentra interrumpiendo el cauce de la mencionada quebrada.

- **IMPLEMENTAR** obras de control, mitigación, contención o retención de la tierra movida, que permitan que no se continúe generando arrastre de sedimentos sobre la fuente hídrica “sin nombre”, ubicada en la coordenada geográfica **-74°40'47.09" W, 5°54'6.07" N**, que tributa a quebrada denominada “Cañada Inés”, municipio de Puerto Triunfo, Antioquia.

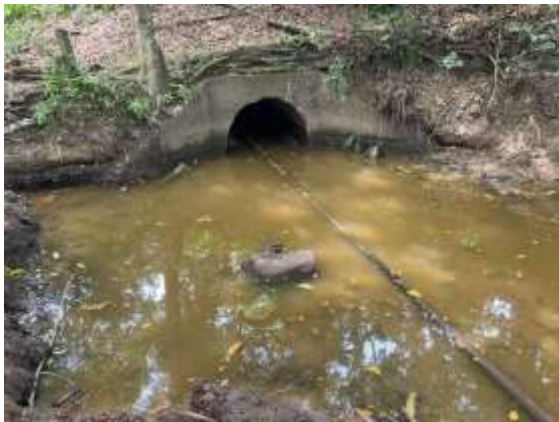
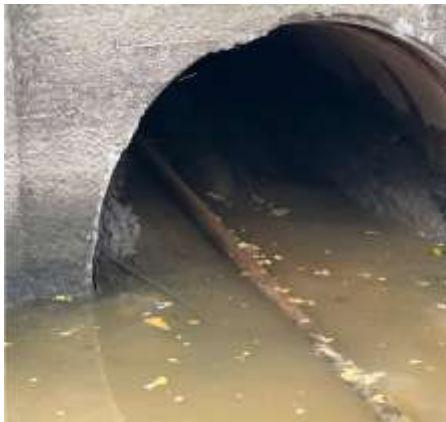
- 3.6. Sin embargo, se procedió a verificar el sitio donde se encuentra el descole de la mencionada obra hidráulica, ubicada en la coordenada geográfica  $-74^{\circ}40'58.09''$  W,  $5^{\circ}54'8.63''$  N, donde se observa que la tubería esta colmatada por la acumulación de residuos de tubería metálica oxidada, fresado de pavimento y acumulación de sedimentos, dichos residuos de material, se encuentran ocupando la mitad del diámetro de esta, situación que indica que, la mencionada tubería hidráulica requiere de mantenimiento.

- 3.7. En las siguientes fotografías se puede verificar el estado de la tubería hidráulica de 36”, en el descole, donde se aprecia el deterioro de esta, lo que podría ser otro factor aportante al taponamiento, aparte del fresado de pavimento y sedimentos que allí se encuentran.

Fotos 9 y 10. Descole de la obra hidráulica, ubicada sobre el PR 119+600. Fuente Cornare 2024

- 4.3. La obra hidráulica, ubicada sobre el PR 119+600, luego de analizar las situaciones encontradas en el recorrido, se establece que el taponamiento de la tubería, se debe a la falta de mantenimiento de esta y el posible cumplimiento de su vida útil, además, el aporte de sedimentos que allí llegan debido a las actividades antrópicas ocasionadas por actividades de movimientos de tierras que se han presentado en la zona, esto se sustenta con las evidencias fotográficas tomadas en campo, donde se apreciaron residuos de material estéril, tal como fresado de pavimento, residuos de la misma tubería metálica que la conforma.

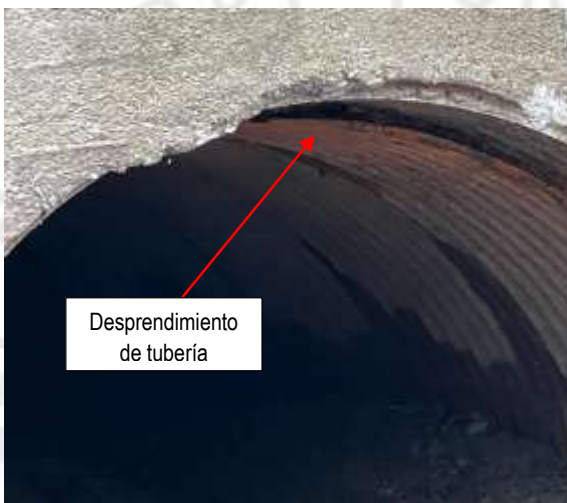
Foto 11. Desprendimiento de tubería metálica en el descole de la obra hidráulica. Fuente: Cornare 2024.

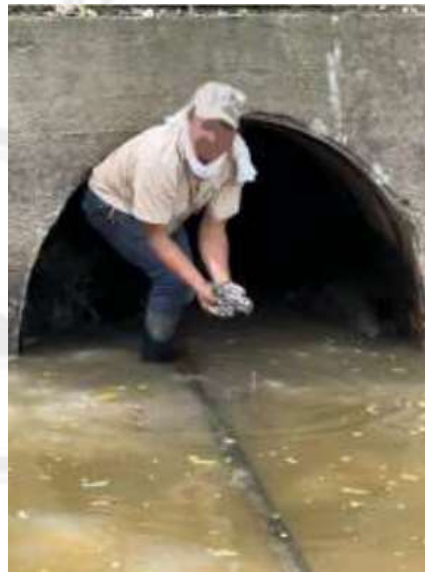
Foto 12. Material que se encuentra dentro de la obra hidráulica transversal que ocupa la mitad de su diámetro. Fuente: Cornare 2024

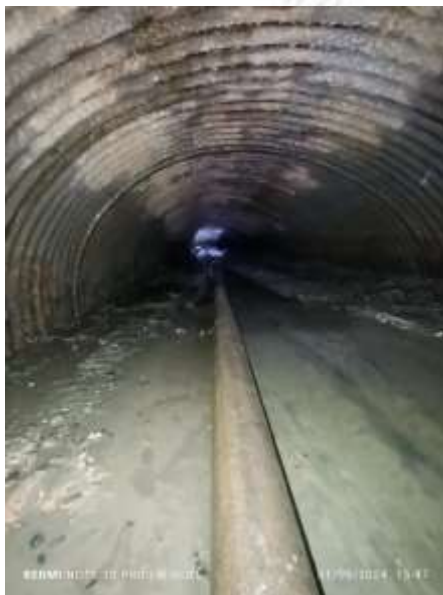
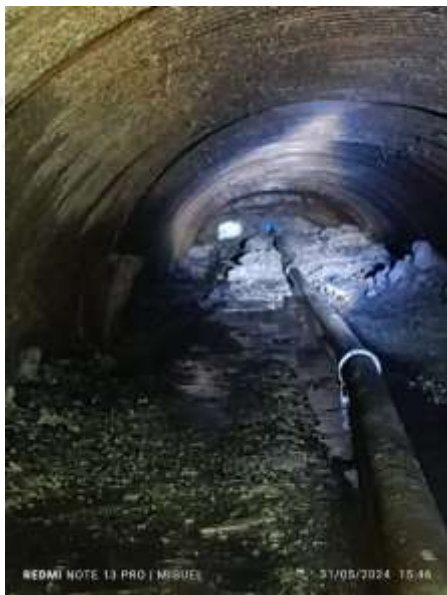
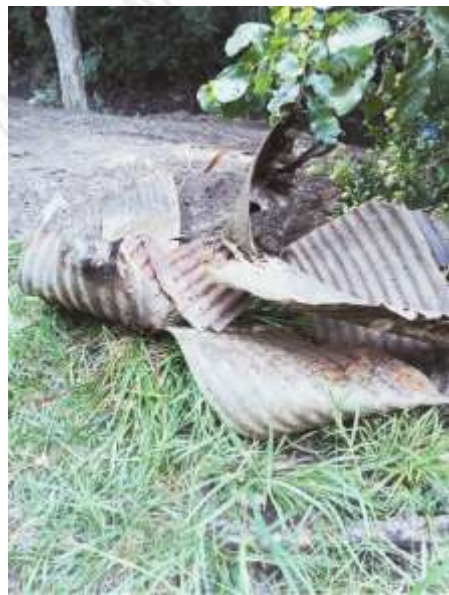
3.8. Las siguientes fotografías son aportadas por el Director de Planeación del municipio de Puerto Triunfo, quien ha estado al tanto de la situación presentada en el PR 119+600.

Fotos 13, 14 y 15. Fotografías aportadas por el municipio de Puerto Triunfo al interior de la tubería. Fuente: Cornare 2024.
