POR MEDIO DE LA CUAL SE ADOPTAN UNAS DETERMINACIONES

**3. Observaciones:**

**Anexos** (fotografías, diseños, lineamientos, etc.): Registro fotográfico

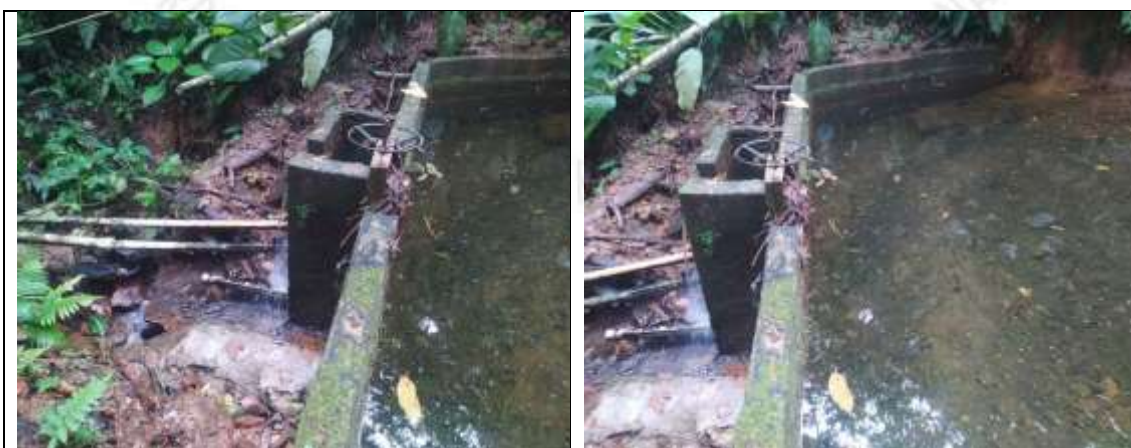
- Posteriormente, se realizó la visita al sitio de captación de los **predios 1 al 5** en la fuente hídrica “El Caturral”, (**Figuras 1 y 2**), localizado en la coordenada geográfica 74°49'54.7" W, 5°55'26.9" N y Z: 422msnm, encontrándose que tiene cobertura boscosa en buen estado de conservación. La captación del recurso hídrico se realiza mediante una obra transversal tipo presa de 8 metros de largo en concreto, de 25 centímetros de espesor en la pared, y aproximadamente unos 2 metros de altura, donde se capta el agua por medio de una tubería de PVC de 3" para los **predios 1, 2, 3 y 5**; desde la misma obra sale otra tubería de 2 pulgadas para abastecer el **predio 4**. Para los **predios 1, 2, 3 y 5** no se cuenta con tanque de almacenamiento, el recurso es conducido por una manguera principal, de la cual se va conectando cada sitio.

**Figuras 1 y 2.** Obra de captación en la Q. Caturral de los predios 1 al 5.

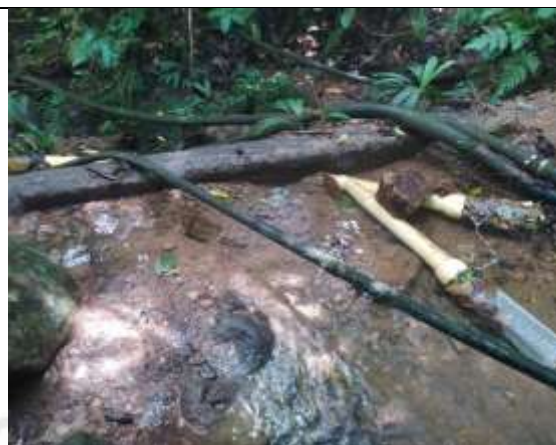
- En el punto con coordenada geográfica 74°50'6.3" W - 5°55'11.7" N - 405 msnm se encuentra la bocatoma del **predio 6**, esta consiste en una obra transversal tipo presa de 3 metros de largo en concreto, de 30 centímetros de espesor en la pared, y aproximadamente unos 80 centímetros de altura, donde se capta el agua por medio de 2 tuberías de PVC de 4", (**Figuras 4 , 5 y 6**), luego la conducen hasta un tanque de almacenamiento en mampostería de medidas aproximadas 6.0m X 3m X 1.3m (largo, ancho y profundo), de ahí se conecta una tubería de conducción del agua hacia el predio, donde se cuenta con servicios de restaurante y hospedaje (**Hotel El Cóndor**). Por otra parte, de la misma red de distribución se conectan las viviendas de sus hijos Camilo Franco Cardona, Juliana Franco Cardona y Cristian Franco Cardona, cada uno de ellos tiene su grupo familiar y vivienda independiente.

**Figura 4. Bocotoma del predio 6.**

- La captación de agua del **predio 6** está ubicada en la coordenada geográfica 74°50'6.3" W - 5°55'11.7" N - 405 msnm, donde se deriva el recurso para el sitio para prestar los servicios de restaurante, hotel y lavado de vehículos.

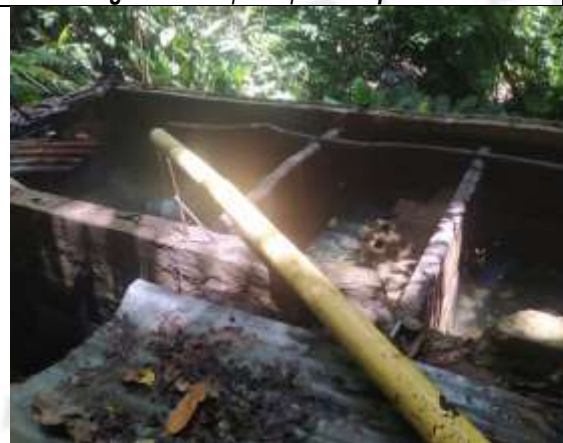
- Del mismo tanque abastecedor del **predio 6** se desprende una segunda tubería, donde la señora María Engracia Cardona Jiménez, hace uso del recurso agua para el lavado de vehículos.

**Figura 5 y 6. Tanque de almacenamiento del predio 6.**

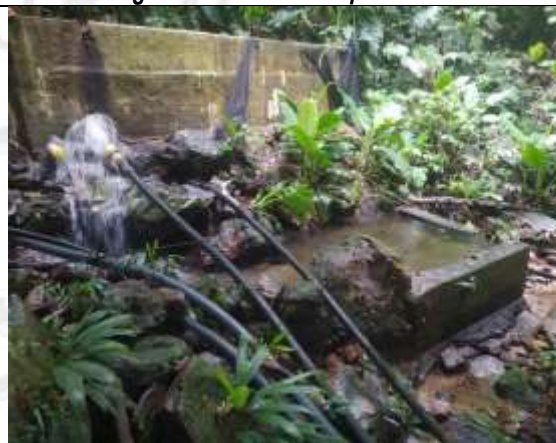
- En el punto con coordenada geográfica  $74^{\circ}50'5.3''$  W -  $5^{\circ}55'11.6''$  N - 405 msnm se localiza la bocatoma del **predio 7**, que corresponde a una presa artesanal para derivación de aguas hecha en materiales de construcción adobe y concreto, las medidas de esta son de 3 metros de largo por 0.50 metros de alto y espesor de la pared 0.25 metros, en la cual se dispone de 2 tubos de 3 pulgadas incrustados en la pared de la presa a 0.30 metros del borde superior de la pared, estas dos tuberías llegan a un tanque de abastecimiento y desarenador, el cual tiene las siguientes medidas, 3.5 metros de largo por 1.3 metros de ancho y 1.20 metros de alto, (**Figuras 7, 8 y 9**).

**Figura 7. Bocatoma del predio 7.**

- La bocatoma del **predio 7** está localizada en la coordenada geográfica 74°50'5.3" W - 5°55'11.6" N - 405 msnm, donde se deriva el recurso para el lavado de vehículos y uso doméstico. De esta misma red de distribución se conectan las viviendas de los hijos del señor Domingo Toro, los señores Diana Mabel toro Cardona y Henry Toro Cardona, cada uno de ellos tiene su grupo familiar y vivienda independiente.

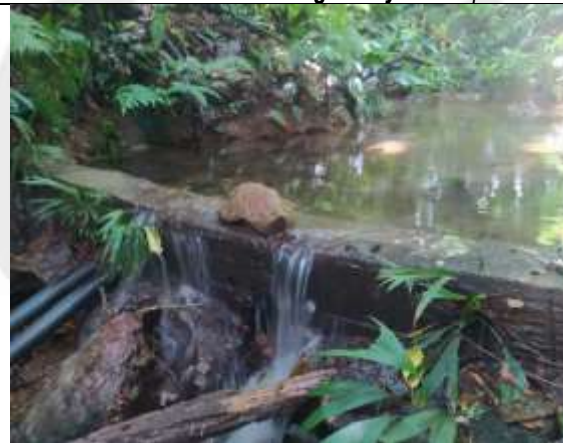
- Mediante correspondencia recibida con radicado No. **CE-01054-2024 del 22 de enero de 2024**, el señor Domingo Toro Cano informa que ajustó la obra de captación y control a los diseños entregados por la Corporación. Sin embargo, al verificar la estructura implementada en el sitio esta no corresponde a los diseños en mampostería remitidos por Cornare, ya que no cumple con las medidas, diámetro del orificio y altura sobre el orificio, (**Figuras 8 y 9**).

**Figura 8. Tanque de abastecimiento y desarenador del predio 7.**

- Mediante correspondencia recibida con radicado No. **CE-01054-2024 del 22 de enero de 2024**, el señor Domingo Toro Cano informa que ajustó la obra de captación y control a los diseños entregados por la Corporación. Sin embargo, al verificar la estructura implementada en el sitio esta no corresponde a los diseños en mampostería remitidos por Cornare, ya que no cumple con las medidas, diámetro del orificio y altura sobre el orificio.

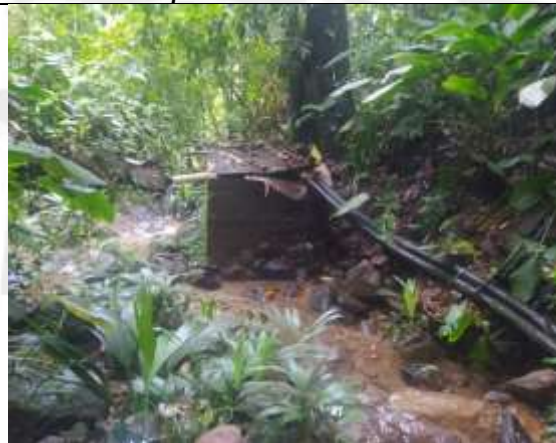
**Figura 9. Tanque de abastecimiento y desarenador del predio 7.**

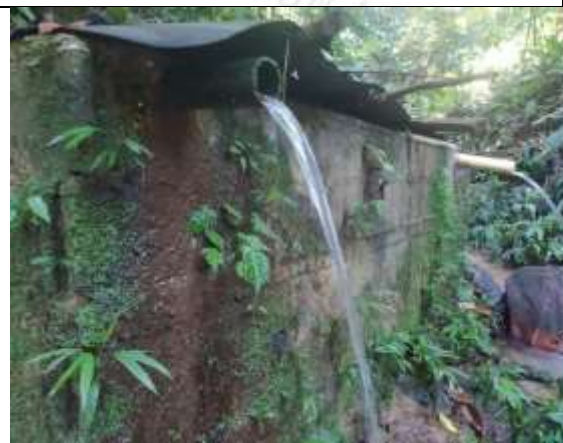
- En la coordenada geográfica 74°50'6.7" W - 5°55'11.8" N - 405 msnm se ubica la obra de captación del **predio 8 Villa Soraya**, de la cual se deriva el recurso hasta el tanque de almacenamiento y posteriormente se distribuye para la vivienda del señor Jorge Sampedro, la cual es una finca de veraneo, (**Figuras 10 y 11**). Consultando las bases de datos Corporativas de trámites ambientales, se encontró que el señor Jorge Eliecer Sampedro Olivares, identificado con cédula de ciudadanía No. 7.248.015, cuenta con un expediente No 290211036 de concesión de aguas superficiales otorgada mediante la Resolución No. 0008 del 31 de enero del 2007, con un tiempo de vigencia de 5 años hasta el 31 de diciembre del año 2012, a la fecha no se registra en el expediente de renovación de la concesión de aguas, cancelación o archivo de la misma.

**Figura 10. Obra de captación del predio 8.**

- El recurso hídrico para el funcionamiento del **predio 8** es captado en el punto 74°50'6.7" W - 5°55'11.8" N - 405 msnm, sin contar con el respectivo permiso de la Autoridad ambiental, ya que se contaba con permiso otorgado mediante la Resolución No. 0008 del 31 de enero del 2007, con un tiempo de vigencia de 5 años hasta el 31 de diciembre del año 2012, expediente **290211036**.

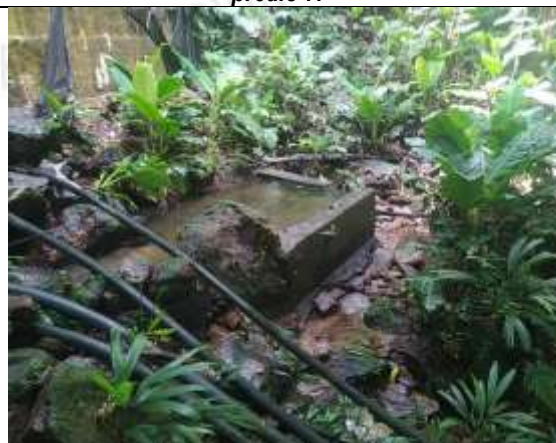
**Figura 11.** Tanque de almacenamiento de agua predio 8.
