**NOTIFICACIÓN POR AVISO**

**POR MEDIO DE LA CUAL SE ADOPTAN UNAS DETERMINACIONES**

Que, en atención a la queja ambiental especificada en el acápite anterior, Cornare realizó visita técnica el día 28 de mayo de 2024, actuación que generó el Informe Técnico de Queja con radicado N° **IT-03548-2024 del 14 de junio de 2024**, donde se observó y concluyó lo siguiente:

**Anexos (fotografías, diseños, lineamientos, etc.): Registro fotográfico**

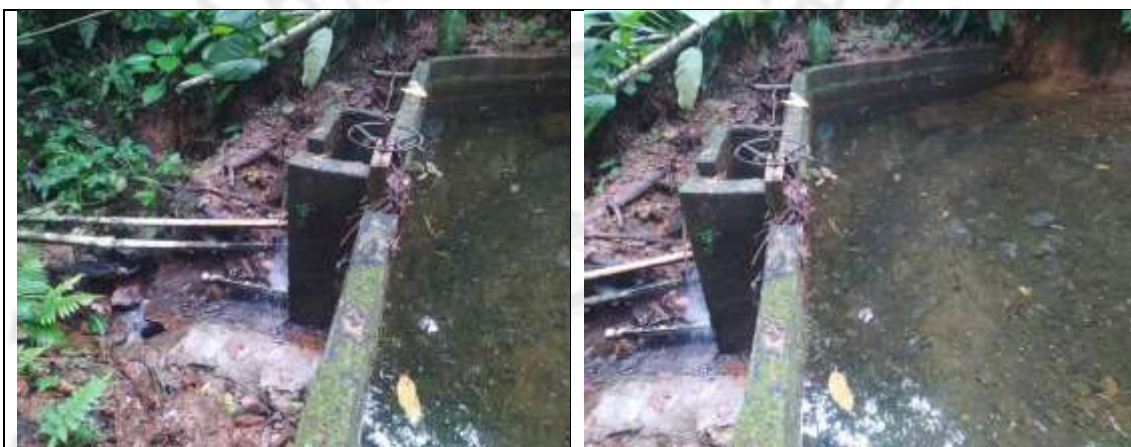
- Posteriormente, se realizó la visita al sitio de captación de los **predios 1 al 5** en la fuente hídrica “El Catural”, (**Figuras 1 y 2**), localizado en la coordenada geográfica 74°49'54.7" W, 5°55'26.9" N y Z: 422msnm, encontrándose que tiene cobertura boscosa en buen estado de conservación. La captación del recurso hídrico se realiza mediante una

obra transversal tipo presa de 8 metros de largo en concreto, de 25 centímetros de espesor en la pared, y aproximadamente unos 2 metros de altura, donde se capta el agua por medio de una tubería de PVC de 3" para los **predios 1, 2, 3 y 5**; desde la misma obra sale otra tubería de 2 pulgadas para abastecer el **predio 4**. Para los **predios 1, 2, 3 y 5** no se cuenta con tanque de almacenamiento, el recurso es conducido por una manguera principal, de la cual se va conectando cada sitio.

**Figuras 1 y 2. Obra de captación en la Q. Catural de los predios 1 al 5.**

- El recurso hídrico para el desarrollo de las actividades que se desarrollan en los **predios 1 al 5**, es captado de la corriente “El Caturral” en la coordenada geográfica 74°49'54.7” W, 5°55'26.9” N y Z: 422msnm, de los cuales cuentan con permiso de concesión de aguas los **predios 1 y 4**, otorgados mediante las Resoluciones **RE-02328-2021 del 15 de abril de 2021 (expediente 057560237958)** y **RE-00721 del 17 de febrero de 2022 (expediente 055910239526)**, sucesivamente. Por ende, los **predios 2, 3 y 5** hacen uso del recurso sin contar con el respectivo permiso.

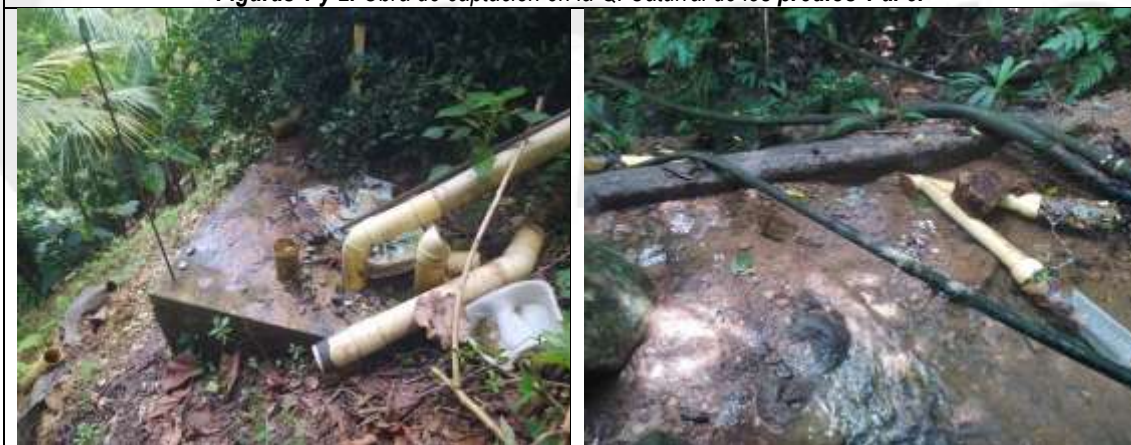
- La **Vivienda Y Restaurante** de la señora Flor Alba Cardona Jiménez (**predio 5**) cuenta un tanque séptico en mampostería de medidas aproximadas 3.0m X 1.3m X 1.5m (largo, ancho y profundo), (**Figura 3**), ubicado en la coordenada 74°50'12.1" W - 5°55'18.5" N - 390 msnm. Luego de verificadas las bases de datos y aplicativos corporativos no se apreció permiso de vertimientos o concesión de aguas en beneficio del lugar.

- Las aguas residuales provenientes del **predio 5** son tratadas por un tanque séptico construido en mampostería, ubicado en la coordenada 74°50'12.1" W - 5°55'18.5" N - 390 msnm, cuya descarga se realiza sin contar con el respectivo permiso de la Autoridad ambiental.

**Figura 3. Tanque séptico del predio 5.**

**Figura 4. Bocotoma del predio 6.**

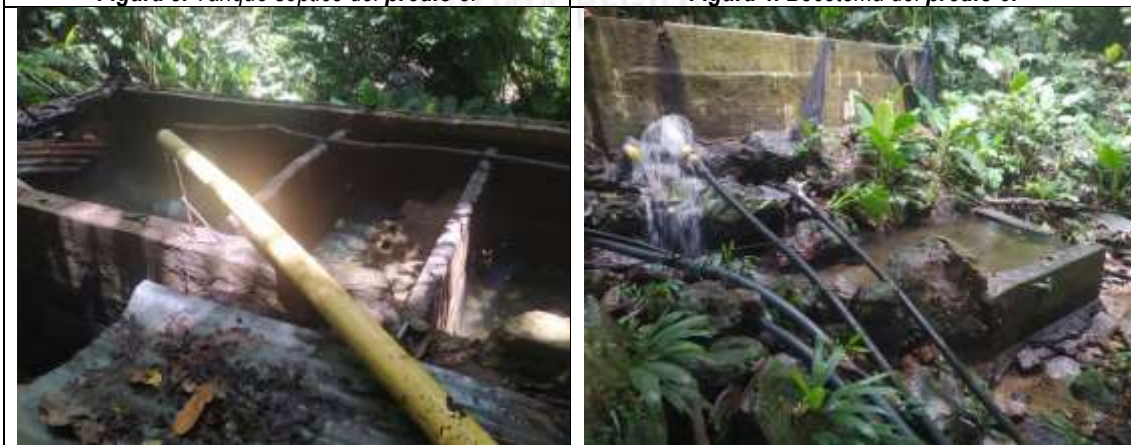
- En el punto con coordenada geográfica  $74^{\circ}50'6.3''$  W -  $5^{\circ}55'11.7''$  N - 405 msnm se encuentra la bocatoma del **predio 6**, esta consiste en una obra transversal tipo presa de 3 metros de largo en concreto, de 30 centímetros de espesor en la pared, y aproximadamente unos 80 centímetros de altura, donde se capta el agua por medio de 2 tuberías de PVC de 4”, (**Figuras 4 , 5 y 6**), luego la conducen hasta un tanque de almacenamiento en mampostería de medidas aproximadas 6.0m X 3m X 1.3m (largo, ancho y profundo), de ahí se conecta una tubería de conducción del agua hacia el predio, donde se cuenta con servicios de restaurante y hospedaje (**Hotel El Cóndor**). Por otra parte, de la misma red de distribución se conectan las viviendas de sus hijos Camilo Franco Cardona, Juliana Franco Cardona y Cristian Franco Cardona, cada uno de ellos tiene su grupo familiar y vivienda independiente.

- Del mismo tanque abastecedor del **predio 6** se desprende una segunda tubería, donde la señora María Engracia Cardona Jiménez, hace uso del recurso agua para el lavado de vehículos.

**Figura 5 y 6. Tanque de almacenamiento del predio 6.**

- La captación de agua del **predio 6** está ubicada en la coordenada geográfica 74°50'6.3" W - 5°55'11.7" N - 405 msnm, donde se deriva el recurso para el sitio para prestar los servicios de restaurante, hotel y lavado de vehículos.

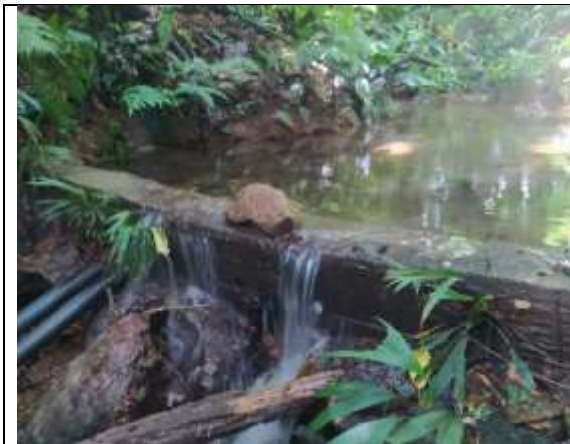
- En el punto con coordenada geográfica  $74^{\circ}50'5.3''$  W -  $5^{\circ}55'11.6''$  N - 405 msnm se localiza la bocatoma del **predio 7**, que corresponde a una presa artesanal para derivación de aguas hecha en materiales de construcción adobe y concreto, las medidas de esta son de 3 metros de largo por 0.50 metros de alto y espesor de la pared 0.25 metros, en la cual se dispone de 2 tubos de 3 pulgadas incrustados en la pared de la

| Figura 7. Bocatoma del predio 7. | Figura 8. Tanque de abastecimiento y desarenador del predio 7. |

- La bocatoma del **predio 7** está localizada en la coordenada geográfica 74°50'5.3" W - 5°55'11.6" N - 405 msnm, donde se deriva el recurso para el lavado de vehículos y uso doméstico. De esta misma red de distribución se conectan las viviendas de los hijos del señor Domingo Toro, los señores Diana Mabel Toro Cardona y Henry Toro Cardona, cada uno de ellos tiene su grupo familiar y vivienda independiente.

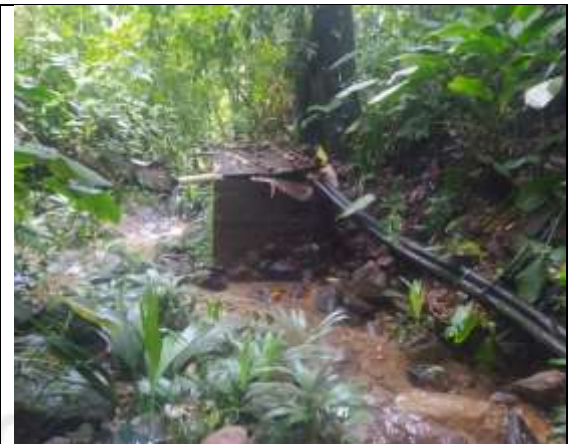
presa a 0.30 metros del borde superior de la pared, estas dos tuberías llegan a un tanque de abastecimiento y desarenador, el cual tiene las siguientes medidas, 3.5 metros de largo por 1.3 metros de ancho y 1.20 metros de alto, (**Figuras 7, 8 y 9**).

- Mediante correspondencia recibida con radicado No. **CE-01054-2024 del 22 de enero de 2024**, el señor Domingo Toro Cano informa que ajustó la obra de captación y control a los diseños entregados por la Corporación. Sin embargo, al verificar la estructura implementada en el sitio esta no corresponde a los diseños en mampostería remitidos por Cornare, ya que no cumple con las medidas, diámetro del orificio y altura sobre el orificio, (**Figuras 8 y 9**).

- Mediante correspondencia recibida con radicado No. **CE-01054-2024 del 22 de enero de 2024**, el señor Domingo Toro Cano informa que ajustó la obra de captación y control a los diseños entregados por la Corporación. Sin embargo, al verificar la estructura implementada en el sitio esta no corresponde a los diseños en mampostería remitidos por Cornare, ya que no cumple con las medidas, diámetro del orificio y altura sobre el orificio.

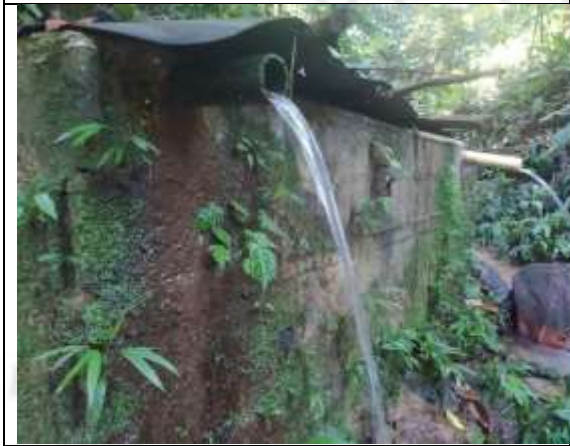
| Figura 9. Tanque de abastecimiento y desarenador del predio 7. | Figura 10. Obra de captación del predio 8. |

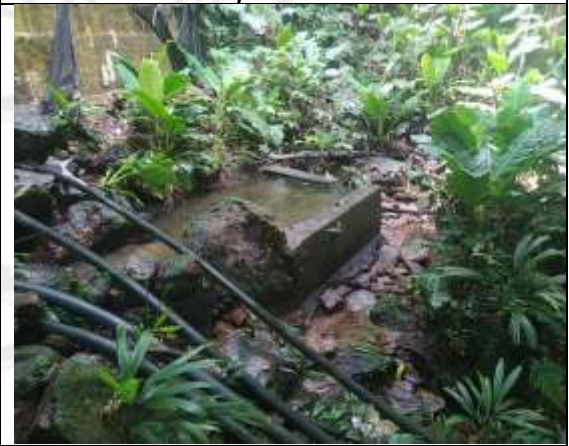
- En la coordenada geográfica 74°50'6.7" W - 5°55'11.8" N - 405 msnm se ubica la obra de captación del **predio 8 Villa Soraya**, de la cual se deriva el recurso hasta el tanque de almacenamiento y posteriormente se distribuye para la vivienda del señor Jorge Sampedro, la cual es una finca de veraneo, (**Figuras 10 y 11**). Consultando las bases de datos Corporativas de trámites ambientales, se encontró que el señor Jorge Eliecer Sampedro Olivares, identificado con cédula de ciudadanía No. 7.248.015, cuenta con un expediente No 290211036 de concesión de aguas superficiales otorgada mediante la Resolución No. 0008 del 31 de enero del 2007, con un tiempo de vigencia de 5 años hasta el 31 de diciembre del año 2012, a la fecha no se registra en el expediente de renovación de la concesión de aguas, cancelación o archivo de la misma.

- El recurso hídrico para el funcionamiento del **predio 8** es captado en el punto 74°50'6.7" W - 5°55'11.8" N - 405 msnm, sin contar con el respectivo permiso de la Autoridad ambiental, ya que se contaba con permiso otorgado mediante la Resolución No. 0008 del 31 de enero del 2007, con un tiempo de vigencia de 5 años hasta el 31 de diciembre del año 2012, expediente **290211036**.

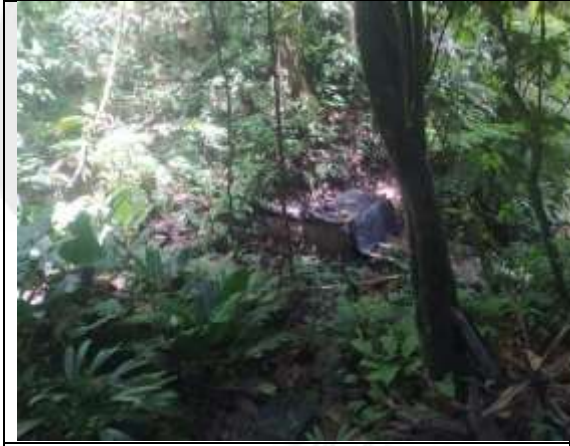
| Figura 11. Tanque de almacenamiento de agua predio 8. | Figura 12. Estado actual del predio 9. |
