**LA CORPORACION AUTONOMA REGIONAL DE LAS CUENCAS DE LOS  
RÍOS NEGRO Y NARE "CORNARE"**

POR MEDIO DEL CUAL SE IMPONE UNA MEDIDA PREVENTIVA Y SE INICIA UN  
PROCEDIMIENTO ADMINISTRATIVO SANCIONATORIO  
DE CARÁCTER AMBIENTAL

Que, en atención a las referidas quejas ambiental, se realizó visita de inspección y atención en campo el día 24 de agosto de 2026, con el propósito de verificar las condiciones ambientales denunciadas, donde se observó y concluyo lo siguiente

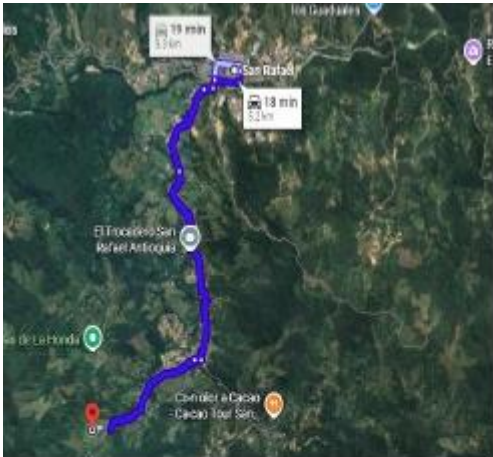
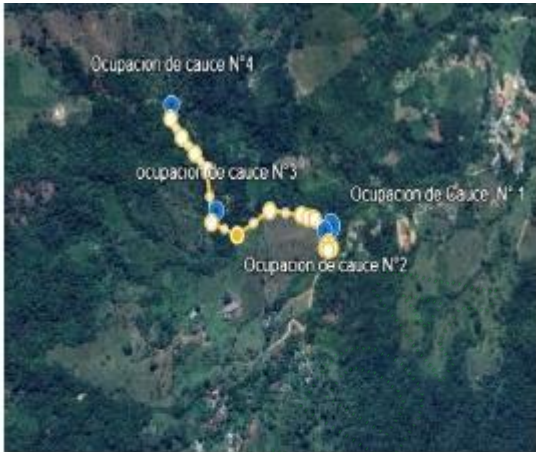
Imagen 1 y 2 . Localización de la vía y ocupación de cauce acceso Cornare 2025

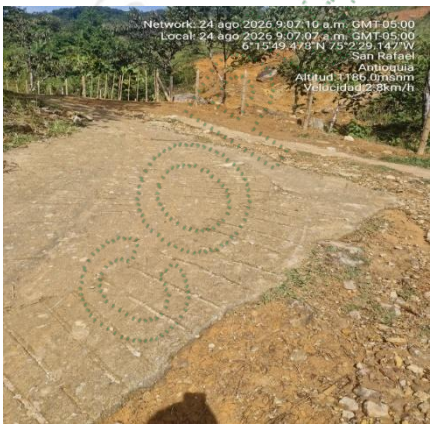
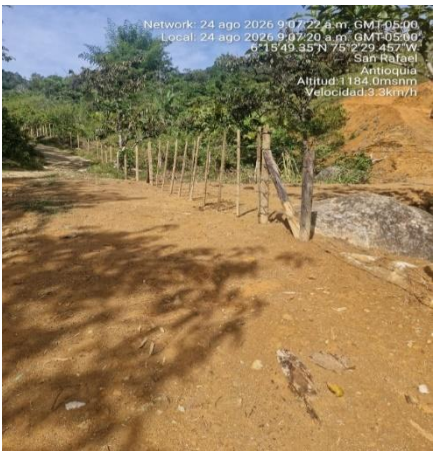
Ocupación de cauce 1 apertura de vía coordenadas 75°2'29.567''W  
6°15'49.347''N

Se verificó la ejecución de una obra de ocupación de cauce mediante la instalación de tubería tipo Novafort de dieciséis (16) pulgadas, sin evidenciarse obras hidráulicas complementarias suficientes para garantizar la adecuada conducción, entrega y disipación de las aguas, así como la protección contra procesos de erosión y socavación.

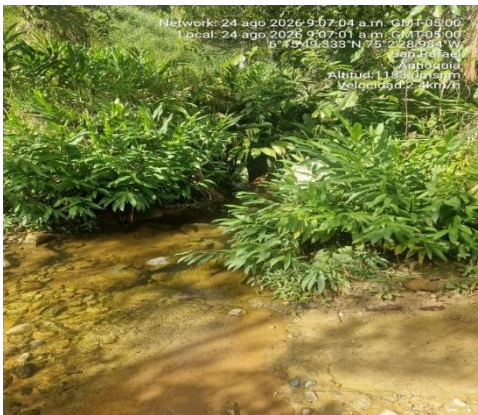
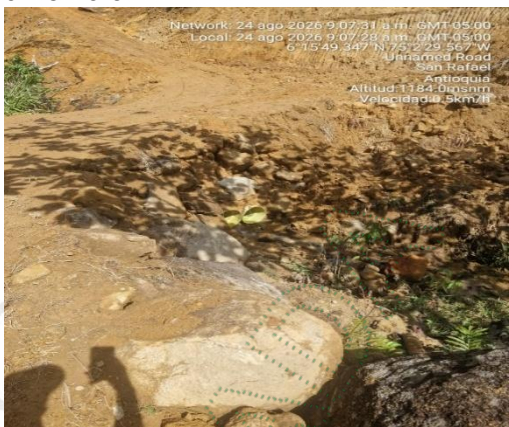
Imagen 9-10. Ocupación de cauce Fuente de Agua N° 1 acceso Cornare 2026

Durante la visita técnica se evidenció la apertura de aproximadamente quinientos (500) metros de vía, con un área estimada de banca de dos mil quinientos metros cuadrados (2.500 m²). Para la conformación de la vía se intervino una cobertura vegetal correspondiente a vegetación secundaria, caracterizada por rastrojos altos, en la cual se observaron especies vegetales conocidas localmente como aceite y sangre de mula o sangregado.

Así mismo, se evidenció que el trazado de la vía atraviesa cuatro (4) fuentes hídricas de diferentes caudales, las cuales presentan flujo hacia la quebrada Los Hoyos (*geoportal Cornare 2026*). La intervención de estos puntos de drenaje naturales genera modificaciones en las condiciones de escorrentía y conducción de las aguas superficiales, especialmente por la conformación de la banca y la adecuación del terreno para el tránsito vehicular.

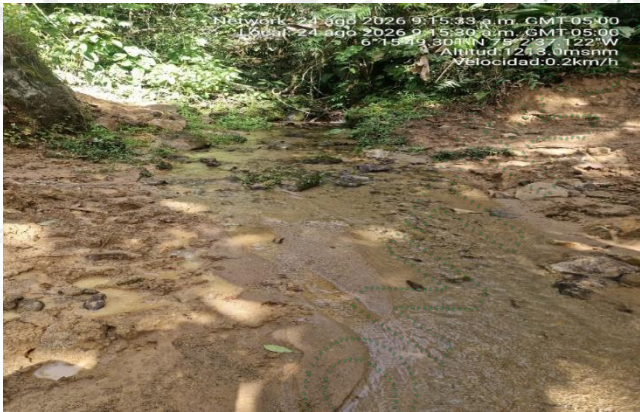
Imagen 11. Ocupación de cauce Fuente de Agua N° 2 acceso Cornare 2026

Ocupación de cauce 2 coordenadas 75°2'37.122 °W 6°15'49.301''N

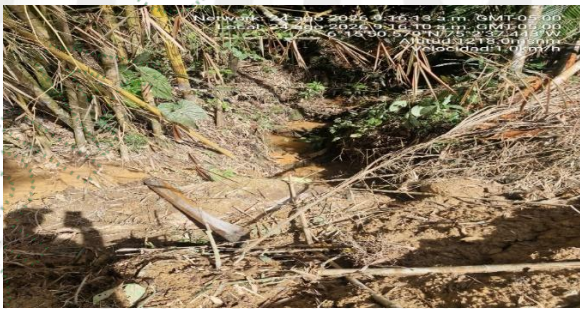
Imagen 12. Ocupación de cauce Fuente de Agua N° 3 acceso Cornare 2026

Ocupación de cauce 3 coordenadas 75°2'37.443''W 6°15'50.579''N Ocupación de cauce 3

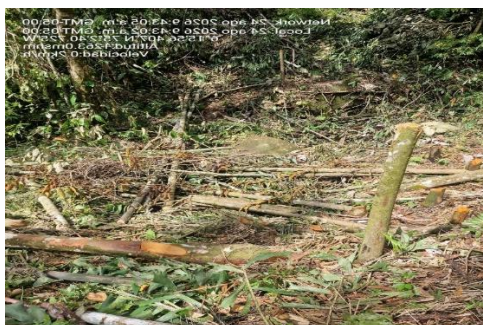
Imagen 13. Ocupación de cauce Fuente de Agua N° 4 acceso Cornare 2026

Ocupación de cauce 4 75°2'40.527 W 6°15'56.343''N

Durante la visita técnica se evidenció que, posterior a la apertura de la vía, no se han implementado obras para el manejo, recolección, conducción y disposición adecuada de las aguas de escorrentía superficial. Asimismo, se constató la ejecución de una ocupación de cauce en 4 puntos mediante la instalación de tubería tipo Novafort de 16 pulgadas de diámetro, sin que se evidenciara las obras complementarias requeridas para garantizar un adecuado manejo hidráulico y prevenir procesos de erosión y socavación.

De igual manera, se observó que la banca de la vía no cuenta con afirmado, situación que favorece la generación y transporte de material particulado y sedimentos durante los eventos de precipitación. Adicionalmente, los taludes generados por la intervención no han sido objeto de procesos de estabilización y revegetalización, incrementando su susceptibilidad a procesos erosivos y al arrastre de material hacia las fuentes hídricas.

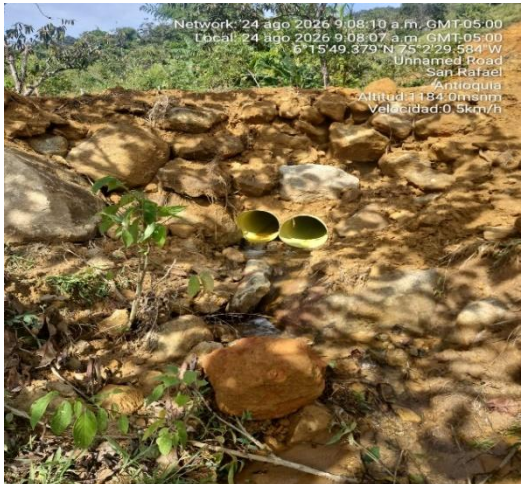
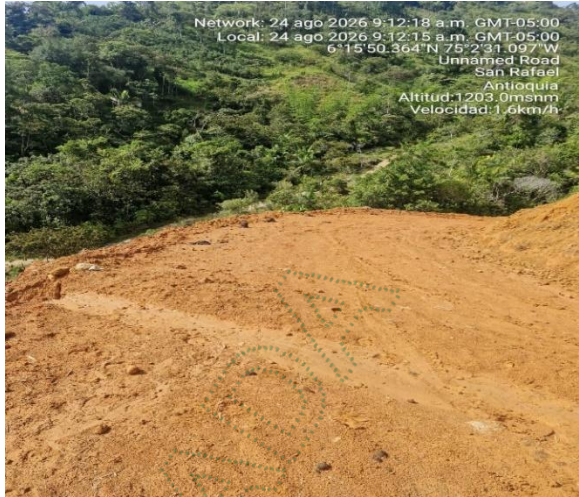
En consecuencia, las condiciones observadas permiten establecer la existencia de impactos ambientales asociados a la intervención de la cobertura y del suelo, la inadecuada disposición y manejo de las aguas de escorrentía, la ocupación del cauce y el aporte de sedimentos a la fuente hídrica, por lo que se requiere la implementación de medidas de manejo, control y recuperación orientadas a prevenir la continuidad de los procesos erosivos y de sedimentación y a garantizar la protección de los recursos suelo y agua.. Coordenadas 75°2'29.584 W 6°15'49.379"N

En el sector se evidenció la apertura de un tramo de vía que presenta afectaciones ambientales asociadas a la ausencia de obras de manejo de aguas de escorrentía, estructuras de contención y material de afirmado. Estas condiciones favorecen la erosión y el arrastre de partículas y sedimentos hacia la fuente hídrica localizada en el área de influencia.

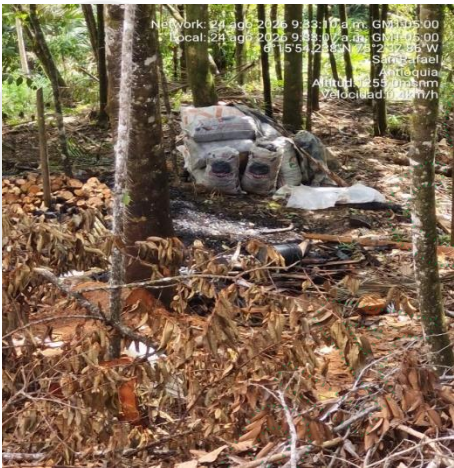
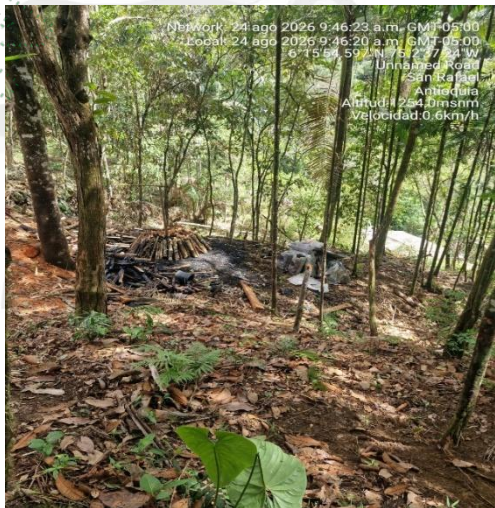
Imagen 14 y 15. Quema de carbón vegetal acceso Cornare 2026

Durante el recorrido se contó con el acompañamiento del señor Robinson Romero, quien manifestó que se encontraba realizando la quema de carbón vegetal a partir de residuos leñosos provenientes de árboles previamente talados.

Durante el recorrido, el señor Robinson Romero manifestó que se encontraba realizando la elaboración de carbón vegetal mediante la quema de residuos leñosos provenientes de árboles previamente talados. Igualmente, manifestó que la apertura de la vía estaría siendo ejecutada por el señor Alonso Arango, a quien señaló como presunto propietario de uno de los predios intervenidos.

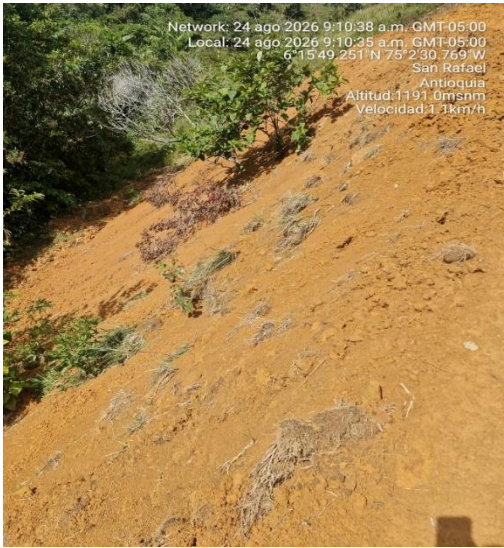
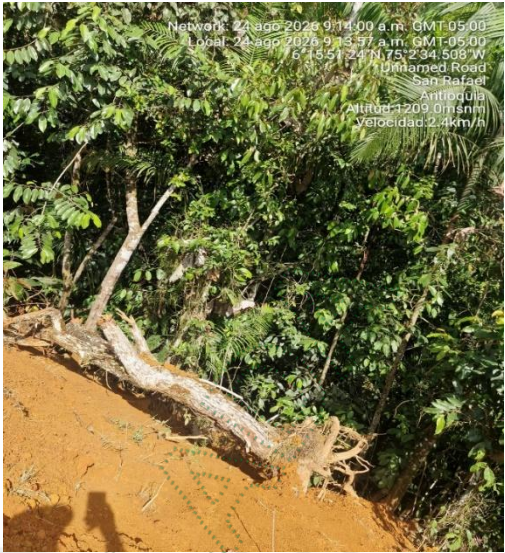
Imagen 16 y 17. La tierra removida hacia la ladera acceso Cornare 2026

La tierra removida fue dispuesta a un lado de dicha vía, sin ninguna medida de manejo para evitar la pérdida o deslizamiento del material, lo cual ocasiona que los sedimentos generados lleguen a las fuentes de agua cercanas.

La tierra removida, se encuentra sobre los árboles talados, no existen obras de protección, ni tampoco obras de drenaje que permitan evacuar el agua hacia las fuentes de agua.

El material producto del movimiento de tierras fue dispuesto lateralmente a la vía y, en algunos sectores, sobre los árboles previamente talados, sin medidas de contención, estabilización o manejo. Esta condición favorece el desplazamiento del material por acción de la escorrentía y el aporte de sedimentos a las fuentes hídricas cercanas.
