POR MEDIO DE LA CUAL SE IMPONE UNA MEDIDA PREVENTIVA

Que de la visita técnica realizada el día 24 de agosto de 2026, por el grupo técnico de la Regional Bosques de Cornare, se generó en el Informe Técnico de Queja con radicado N° **IT-05424-2026 del 08 de septiembre de 2026**, donde se observó y concluyó lo siguiente:

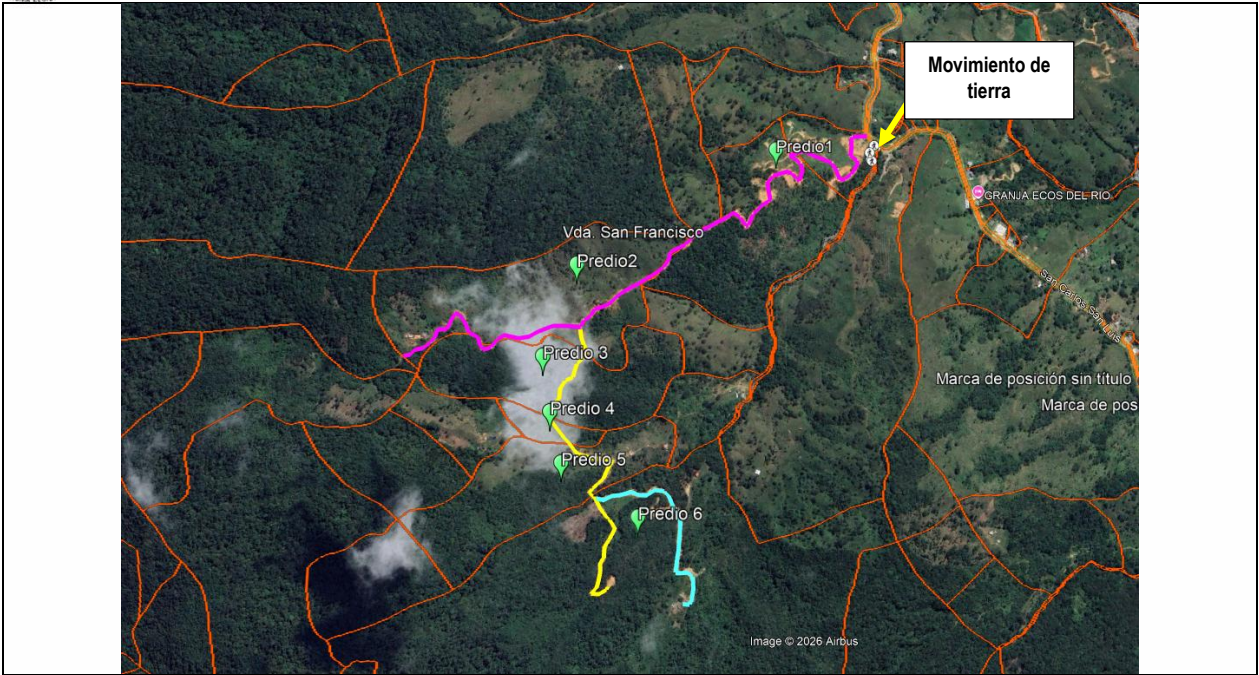
3.1. *En atención a la denuncia ambiental con radicado No. SCQ-134-1224-2026 del 28 de agosto del 2026, profesionales del equipo técnico de Cornare realizaron una visita de inspección ocular al sitio descrito en la solicitud, donde se han estado realizando actividades de movimiento de tierras sin contar con los respectivos permisos para el desarrollo de la actividad, la mencionada actividad de movimiento de tierra se desarrolla en la vereda San Francisco del municipio de San Luis, en los predios denominados **Predio 1, 2, 3, 4, 5 y 6, (ver Imagen 1)**, cuyos propietarios se describen en la tabla 1.*

**Imagen 1.** Localización del donde se realizaron actividades de movimiento de tierras  
**Flecha amarilla:** Explanación reciente; **Línea fucsia:** Vía 1, **Línea amarilla:** Vía 2, **Línea Azul:** Vía 3  
**Fuente:** Google Earth Pro 2026.

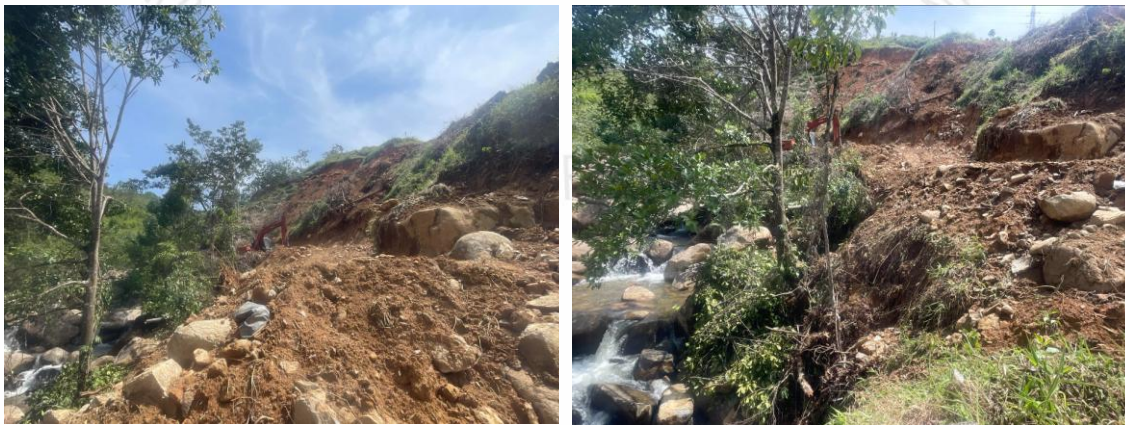
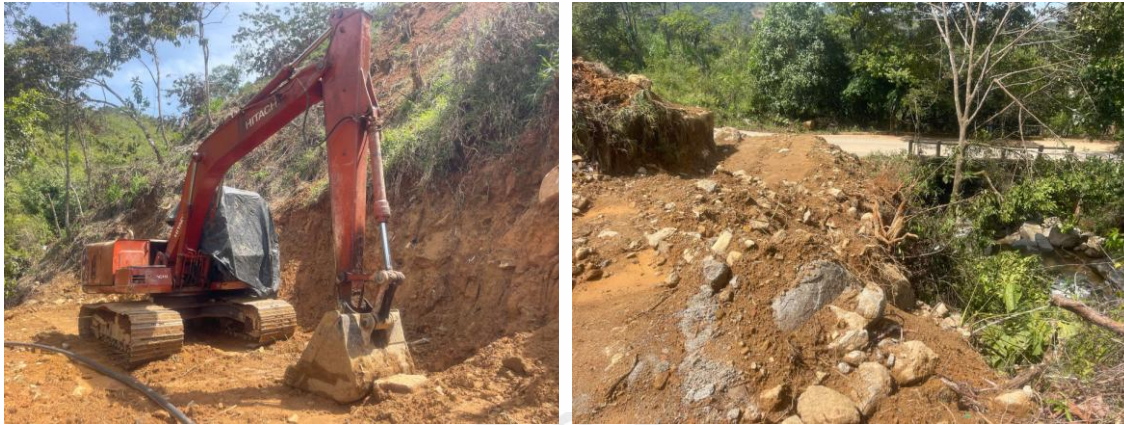
3.2. Inicialmente el recorrido se realizó en el sitio donde se estaba realizando actividades de movimiento de tierras, encontrándose en el momento de la visita técnica una retroexcavadora de propiedad del señor Juan Carlos Gómez, la cual no se encontraba operando. En el lugar se observó suelo removido en un área aproximada de 465m<sup>2</sup>, depositando el material sobre la margen de la quebrada “La Confusa” que pasa por el sitio, sobre la coordenada geográfica -75°0’37.26” W, 6°3’9.48” N, sin respetar retiros mínimos exigidos en el Acuerdo 251 del 2011, ...”Por medio del cual se fijan Determinantes Ambientales para la reglamentación de las rondas hídricas y las áreas de protección o conservación aferente a las corrientes hídricas y nacimientos de agua en el Oriente del Departamento de Antioquia, jurisdicción de Cornare”..., (ver figura 1).

**Figura 1.** Evidencias fotográficas de las actividades de movimiento de tierras en el sitio con coordenada geográfica -75°0'37.26" W, 6°3'9.48" N, sobre la ronda hídrica de la Quebrada La confusa.

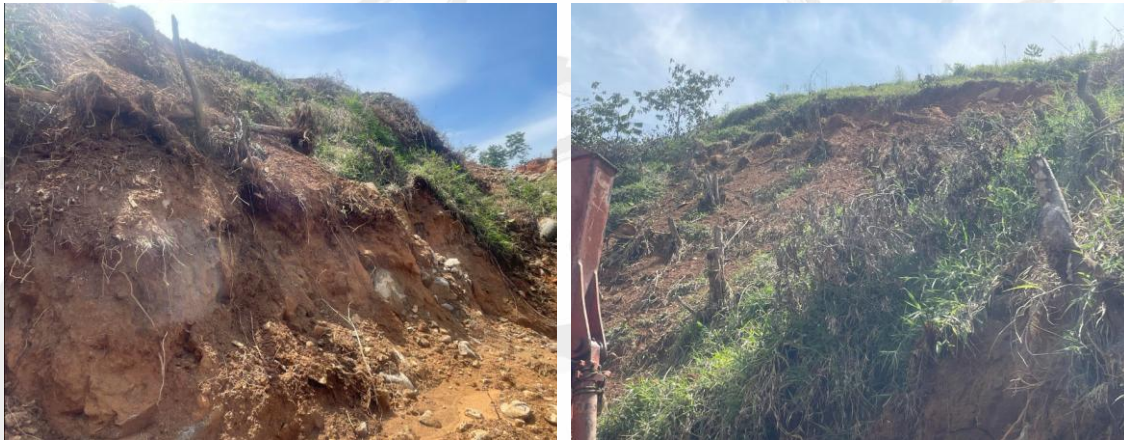
- 3.1. Durante las actividades de movimiento de tierras se identificó el aprovechamiento de algunos individuos arbóreos pequeños, los cuales se encontraban sobre el talud del área intervenida, **(ver figura 2).**

**Figura 2.** Estado del talud por actividades de movimiento de tierras. Fuente: Cornare 2026

- 4.2. En el talud del área intervenida se identificó el aprovechamiento de árboles pequeños y la afectación de individuos arbóreos, específicamente de la especie Aceite de María (*Calophyllum Mariae*), al quedar sepultados por el material de suelo removido, tratándose de una especie protegida bajo veda indefinida según el Acuerdo No. 404 de 2020.

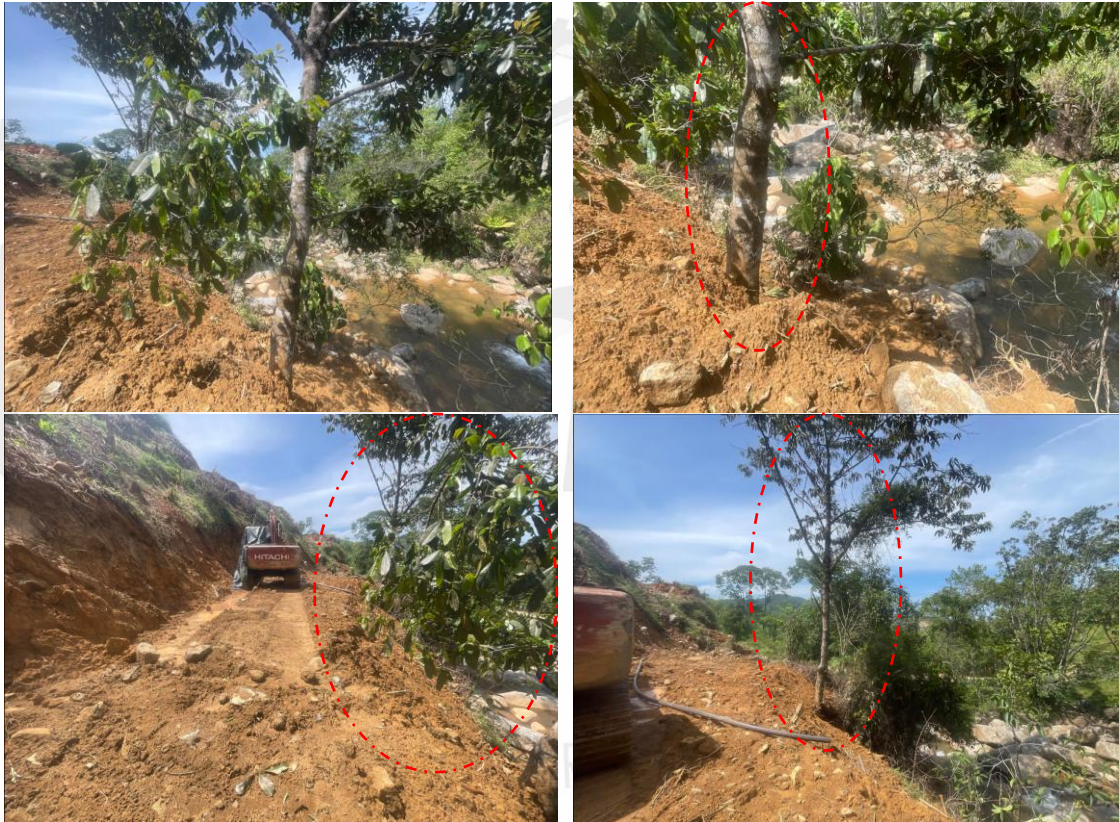
- 3.1. Seguidamente, sobre la margen de la quebrada además de sedimentos, también se observó que el material del suelo removido ha sido depositado sobre algunos árboles, ocasionando la posible muerte de los individuos, de los cuales se pudo identificar la especie denominada Aceite de María (*Calophyllum Mariae*), **(ver figura 3)**, la cual se encuentra en veda según el Acuerdo No. 404 del 29 de mayo del 2020, ...Por el cual se declara la veda para algunas especies de flora silvestre en la jurisdicción de Cornare y se toman otras determinaciones”..., **(ver imagen 2).**

Figura 3. Estado de los árboles afectado y fuente hídrica por actividad de movimiento de tierras.  
Fuente: Cornare 2026

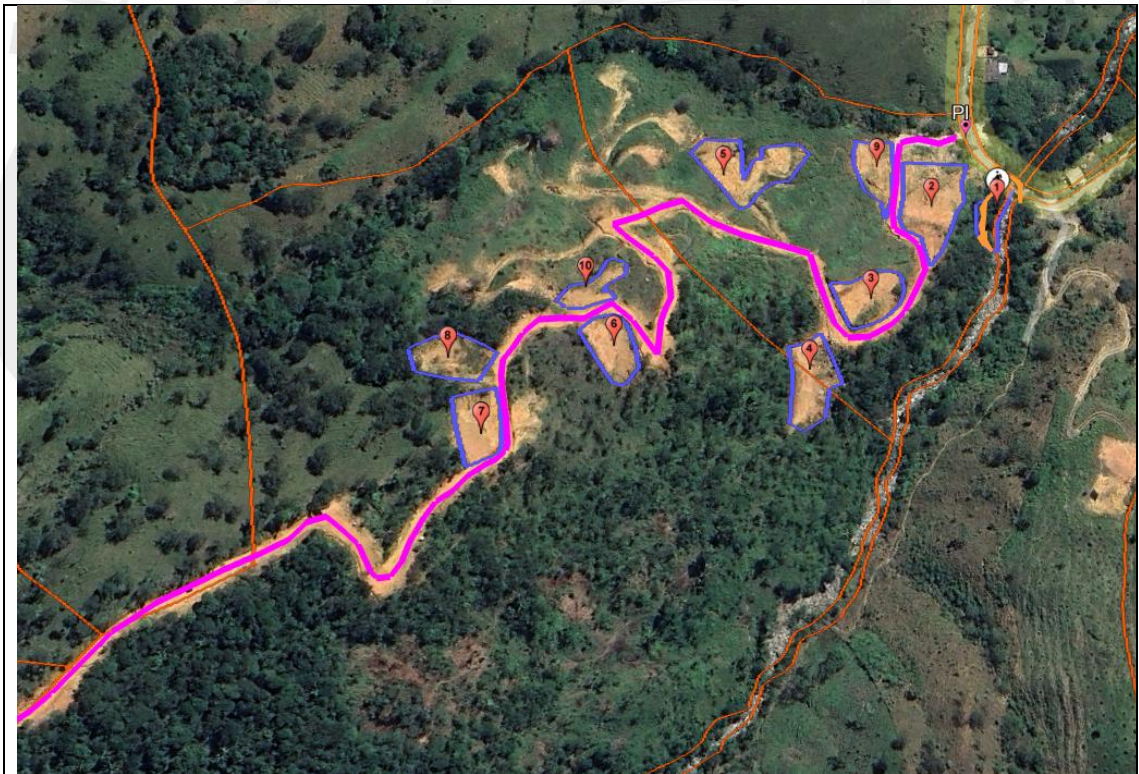
**Imagen 3.** Localización del predio 1, cuyo PK\_PREDIO 056600001000000170075, donde se visualiza tramo de la vía 1, en color fucsia y las explanaciones realizadas

- 3.4. De acuerdo con lo anterior, y según el permiso de movimiento de tierras otorgado al señor **JUAN DIEGO GÓMEZ LÓPEZ**, mediante la Resolución No. 140-32-075 del 28 de septiembre del 2023, este **no cumplió** con lo estipulado en el citado documento, toda vez que se evidencia que se ha movido más material del autorizado, dado que procedió a realizar explanaciones para la venta de lotes, sin contar con el permiso correspondiente.

- 4.4. En cuanto al **Predio 1**, a pesar de contar con el permiso de movimiento de tierras otorgado mediante la **Resolución No. 140-32-075 de 2023** para mover un volumen de **83 m<sup>3</sup>** en un plazo de cinco (5) meses, emitido por la Secretaría de Planeación del Municipio de San Luis, el titular incumplió lo estipulado al exceder los volúmenes y ejecutar diez (10) explanaciones adicionales sin autorización, con fines de lotes o parcelación.

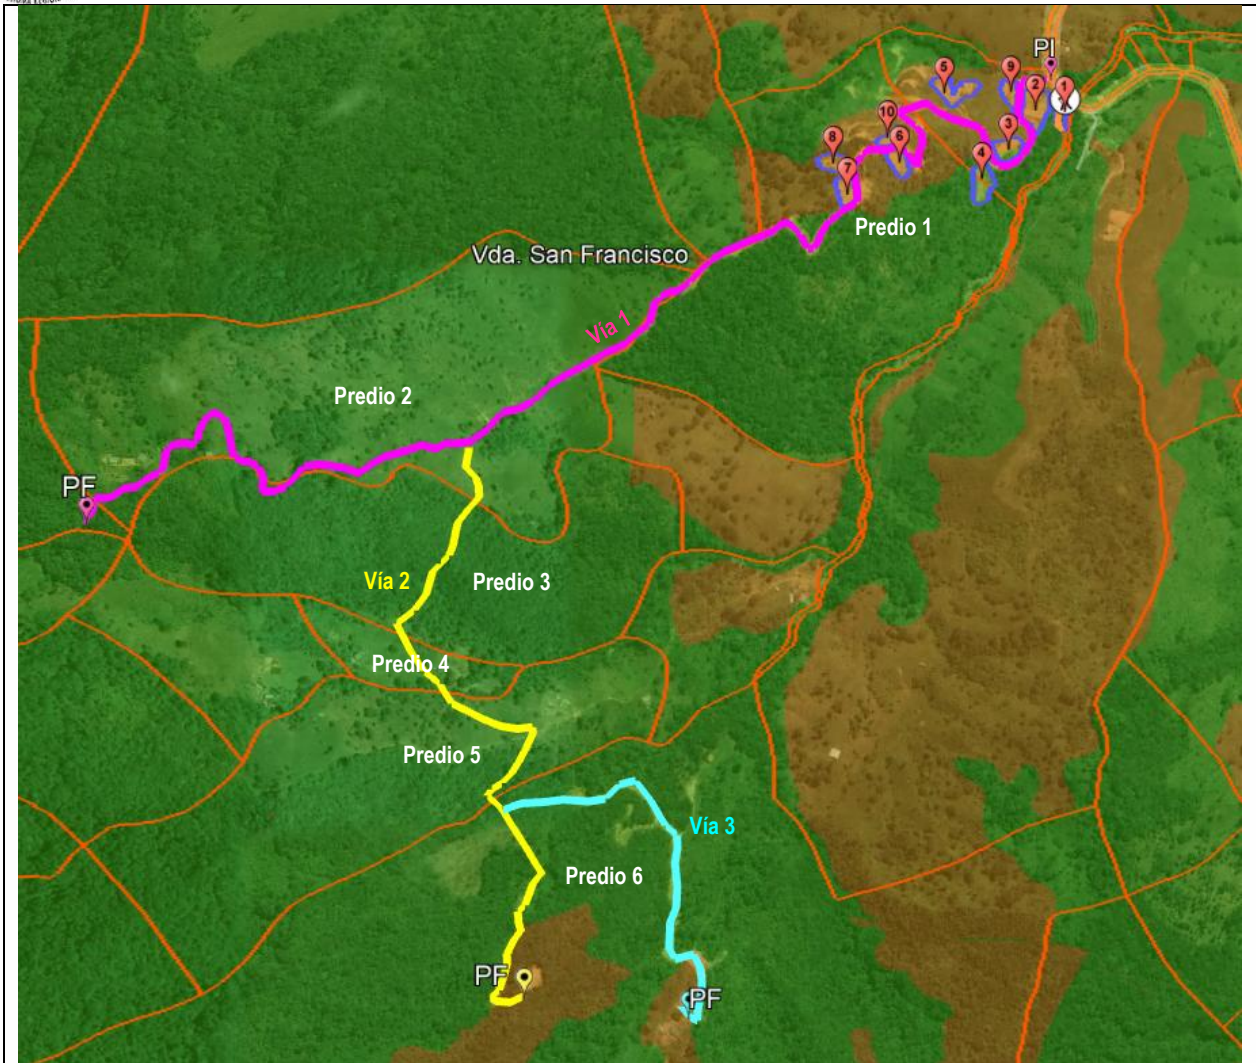
- Para los **predios 2, 3, 4, 5 y 6**, se desconocen si cuentan con permiso de movimiento de tierras para el desarrollo de esas actividades, así mismo, revisando en el SIG de Cornare, se observó que estos predios intervenidos se encuentra afectado por la Reserva Forestal Protectora Regional La Tebaida, declarada en el Acuerdo Corporativo No. 327 del 01 de junio de 2015, y en consecuencia acogida en el Plan de Ordenación y Manejo de la Cuenca del Río Samaná Norte (POMCA) ordenada mediante Resolución No. 112-7293 del 21 de diciembre del 2017, sobre la zona de **PRESERVACIÓN, por esta razón no es permitido sobre esta área la construcción de viviendas o vía interna según la Resolución No. 112-0604 del 21 de febrero del 2018.** (ver imagen 4)

**Imagen 4.** Apertura de vía sobre los predios 1, 2, 3, 4, 5 y 6 y evidencia de intervención de la Reserva Forestal Protectora Regional La Tebaida  
**Fuente:** Google Earth Pro 2026.

- 4.5. La apertura de vías continuó su trazado desde el **Predio 1** atravesando los **predios 2, 3, 4, 5 y 6**, divididas en términos prácticos para el informe como tramos **V1 de 1.714 m, V2 de 841 m y V3 de 502 m**, desconociéndose si cuentan con permisos de movimiento de tierra emitidos por el ente territorial e interviniendo La Reserva Forestal Protectora Regional La Tebaida declarada a través del Acuerdo Corporativo No. 327 del 01 de junio de 2015, y en consecuencia acogida en el Plan de Ordenación y Manejo de la Cuenca del Río Samaná Norte (POMCA) ordenada mediante Resolución No. 112-7293 del 21 de diciembre del 2017.

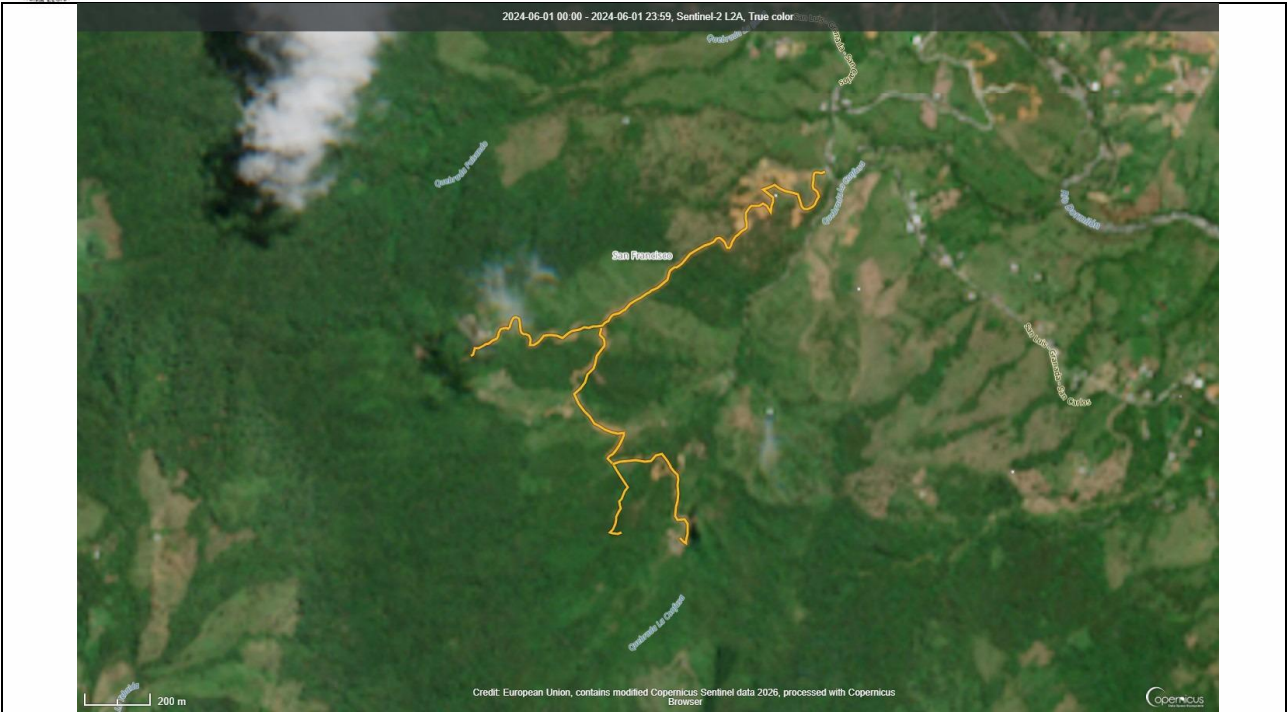
3.8. Asimismo, es importante anotar que al consultar en la plataforma **Copernicus Browser**, se identificó que aun se continúan desarrollando actividades de movimiento de tierras para la apertura de vía, interviniendo la Reserva Forestal Protectora Regional La Tebaida, específicamente sobre el **predio 6**, sin contar con los permisos de movimiento de tierras emitidos por la Secretaría de Planeación del municipio de San Luis (ver imagen 4 y 5).

**Imagen 4.** Ortofoto satelital, donde se evidencia apertura de vía sobre los predios 2, 3,4,5 y 6. Imagen captada en el mes de junio del año 2024. Tomado de la plataforma Copernicus Browser

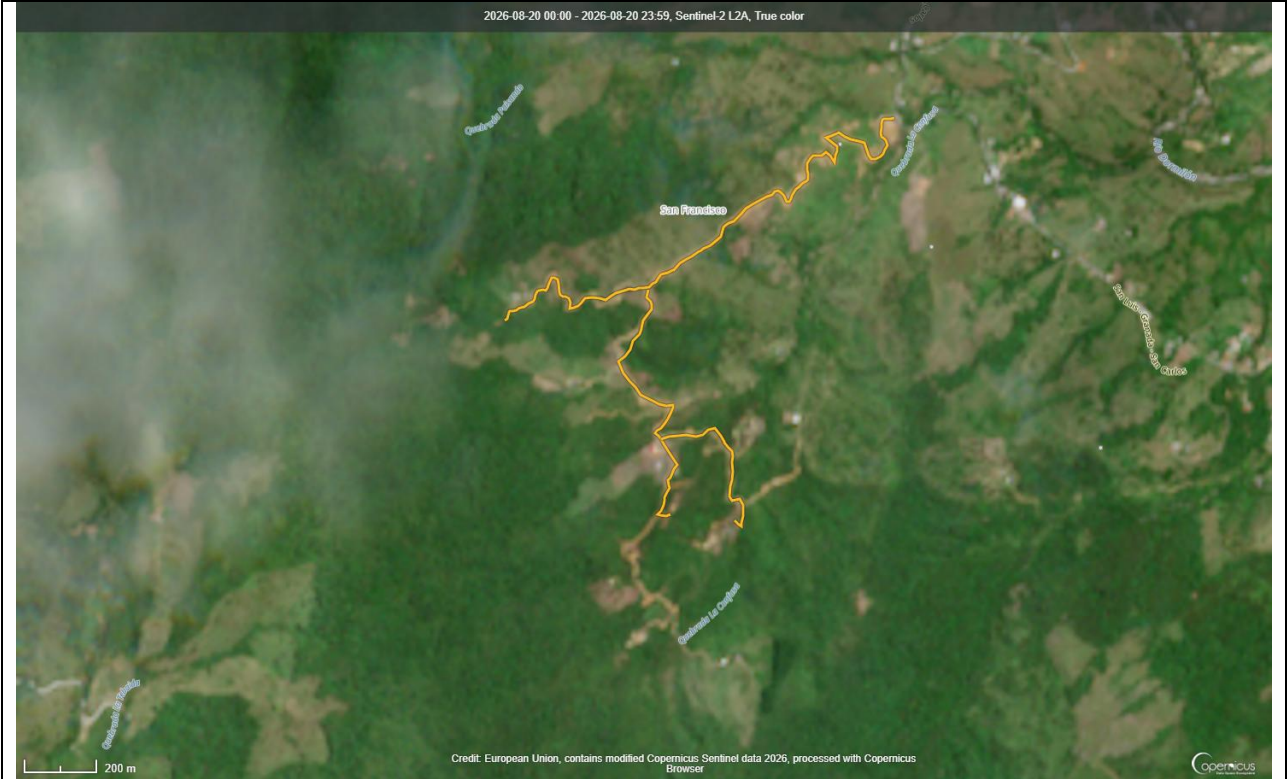
**Imagen 5.** Ortofoto satelital, donde se evidencia continuidad de apertura de vía específicamente en el predio 6. “Imagen captada en el mes de agosto del 2026”. Tomado de la plataforma Copernicus Browser

- 4.6. Mediante el seguimiento en la plataforma **Copernicus Browser y el SIG de Cornare**, se constató la continuidad de las obras específicamente en el predio 6, tras comparar las imágenes satelitales de los años 2024 y 2026. Asimismo, se verificó que el trazado de la vía abierta a través de los predios 2, 3, 4, 5 y 6 se localiza sobre la Zona de Preservación (47.23%), la Zona de Restauración (7.8%) y la Zona de Uso Sostenible (25.69%) de la Reserva Forestal Protectora Regional La Tebaida, cruzando e interviniendo de manera conjunta varias fuentes hídricas presentes en dichos predios.

- **SUSPENDER INMEDIATAMENTE** el movimiento de tierras para la apertura de la vía 2 (V2) de aproximadamente de 841 metros de longitud, actividades realizadas sin permiso de la autoridad municipal competente, dentro del predio identificado con el PK: **056600001000000170075**, denominado “Predio 3” por la Corporación, ubicado en la vereda San Francisco del municipio de San Luis, Antioquia.

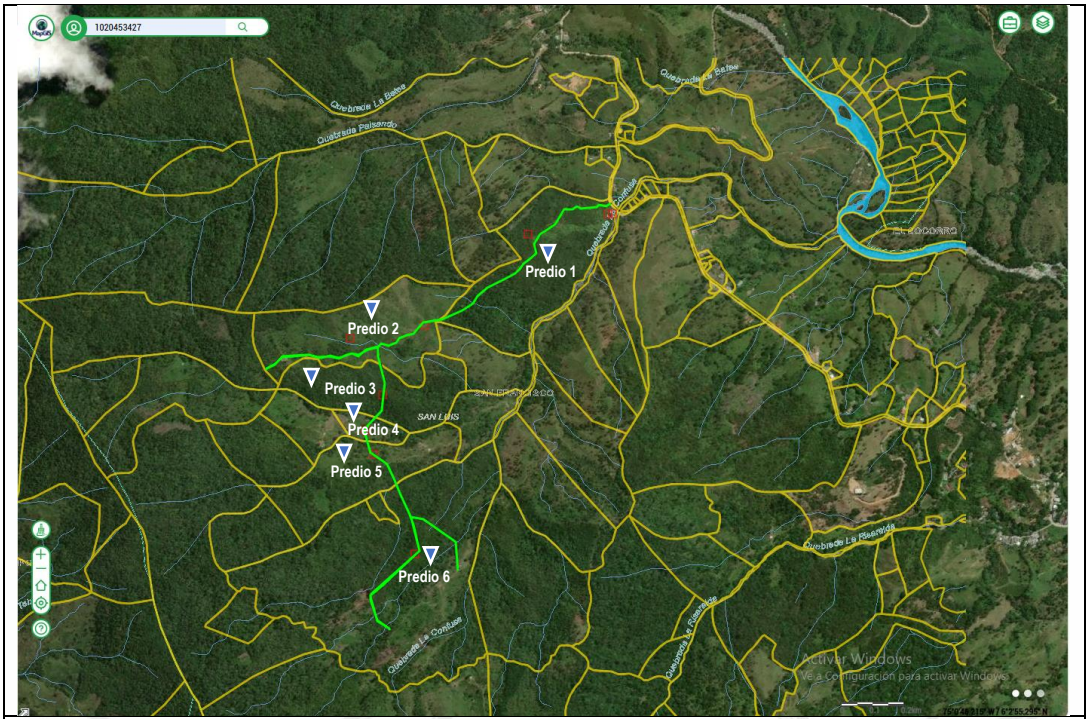
3.9. Posteriormente, se procedió a validar la información en el SIG de Cornare, las restricciones ambientales que se presentan en los predios 1, 2, 3, 4, 5 y 6, realizando una polilínea sobre el área de influencia de la vía apertura, encontrándose lo siguiente:

**Imagen 6.** Trazado proyectado de la vía apertura que pasa por los predios 1, 2, 3, 4, 5 y 6, color verde.  
Tomado del Geoportal Interno Cornare 2026

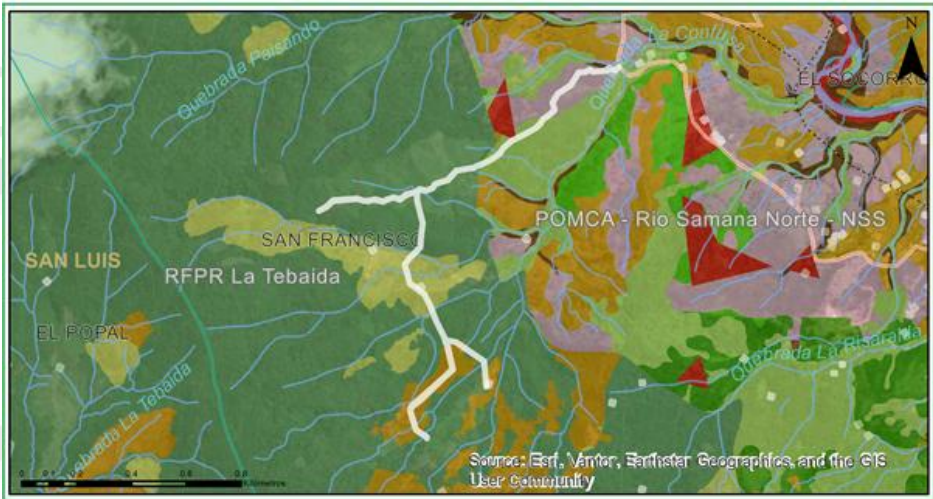
**Imagen 7.** Zonificación Ambiental, sobre los predios 1, 2, 3, 4, 5 y 6. Vía apertura color blanco obtenido tomado del del Geoportal Interno Cornare 2026

- 3.10.1. El **predio 1**, este se encuentra sobre el área de influencia de la Cuenca Hidrográfica del Río Samaná Norte, aprobado mediante la Resolución Corporativa No. 112-7293-2017 del 21 de diciembre de 2017, encontrándose la vía en áreas de Amenaza Natural (0.23%), áreas de restauración ecológica (8.59%), áreas agrícolas (1.4%) y áreas de recuperación para el uso múltiple (9.06%).

- 3.10.2. En cuanto a los predios **2, 3, 4, 5 y 6**, hacen parte de la Reserva Forestal Protectora Regional La Tebaida, declarada en el Acuerdo Corporativo No. 327 del 01 de junio de 2015, y en consecuencia acogida en el Plan de Ordenación y Manejo de la Cuenca del Río Samaná Norte (POMCA) ordenada mediante Resolución No. 112-7293 del 21 de diciembre del 2017, ubicándose la vía en la zonas de **PRESERVACIÓN (47.23%), RESTAURACIÓN (7.8%) Y USO SOSTENIBLE (25.69%), pero el área intervenida con mayor incidencia se ubica en la ZONA DE PRESERVACIÓN, por esta razón, no es permitido sobre esta área la construcción de vías y viviendas según la Resolución No. 112-0604 del 21 de febrero del 2018.** Además, tal como se visualiza en la imagen 7, se puede establecer que para el paso de la vía se intervinieron varias fuentes hídricas.
