**LA CORPORACION AUTONOMA REGIONAL DE LAS  
CUENCAS DE LOS RÍOS NEGRO Y NARE “CORNARE**

POR MEDIO DE LA CUAL SE IMPONE UNA MEDIDA PREVENTIVA

Que de la visita técnica realizada el día 24 de agosto de 2026, por el grupo técnico de la Regional Bosques de Cornare, se generó en el Informe Técnico de Queja con radicado N° **IT-05424-2026 del 08 de septiembre de 2026**, donde se observó y concluyó lo siguiente:

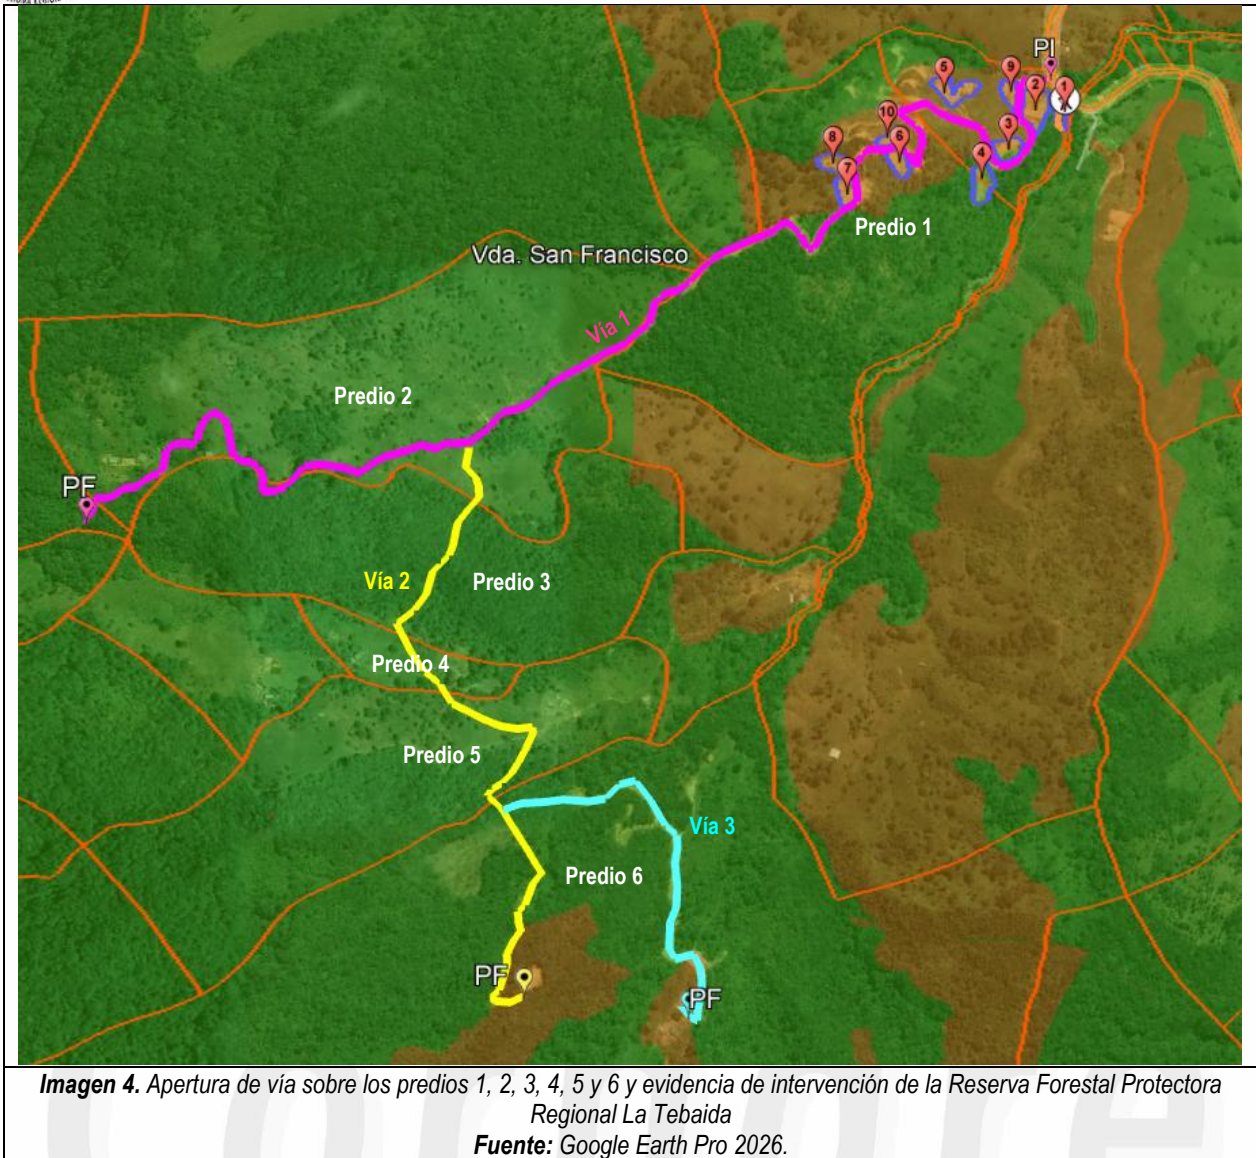
- Para los **predios 2, 3, 4, 5 y 6**, se desconocen si cuentan con permiso de movimiento de tierras para el desarrollo de esas actividades, así mismo, revisando en el SIG de Cornare, se observó que estos predios intervenidos se encuentra afectado por la Reserva Forestal Protectora Regional La Tebaida, declarada en el Acuerdo Corporativo No. 327 del 01 de junio de 2015, y en consecuencia acogida en el Plan de Ordenación y Manejo de la Cuenca del Río Samaná Norte (POMCA) ordenada mediante Resolución No. 112-7293 del 21 de diciembre del 2017, sobre la zona de **PRESERVACIÓN**, por esta razón no es permitido sobre esta área la construcción de viviendas o vía interna según la Resolución No. 112-0604 del 21 de febrero del 2018. (ver imagen 4)

**Imagen 4.** Apertura de vía sobre los predios 1, 2, 3, 4, 5 y 6 y evidencia de intervención de la Reserva Forestal Protectora Regional La Tebaida  
**Fuente:** Google Earth Pro 2026.

- 4.5. La apertura de vías continuó su trazado desde el **Predio 1** atravesando los **predios 2, 3, 4, 5 y 6**, divididas en términos prácticos para el informe como tramos **V1 de 1.714 m, V2 de 841 m y V3 de 502 m**, desconociéndose si cuentan con permisos de movimiento de tierra emitidos por el ente territorial e interviniendo La Reserva Forestal Protectora Regional La Tebaida declarada a través del Acuerdo Corporativo No. 327 del 01 de junio de 2015, y en consecuencia acogida en el Plan de Ordenación y Manejo de la Cuenca del Río Samaná Norte (POMCA) ordenada mediante Resolución No. 112-7293 del 21 de diciembre del 2017.
