**LA CORPORACION AUTONOMA REGIONAL DE LAS
CUENCAS DE LOS RÍOS NEGRO Y NARE "CORNARE**

POR MEDIO DE LA CUAL SE IMPONE UNA MEDIDA PREVENTIVA

Que, como consecuencia de la visita técnica al predio referenciado en el acápite anterior, se generó el Informe Técnico de Queja con radicado N° **IT-06121-2025 del 04 de septiembre de 2025**, en el cual se observó y concluyó lo siguiente:

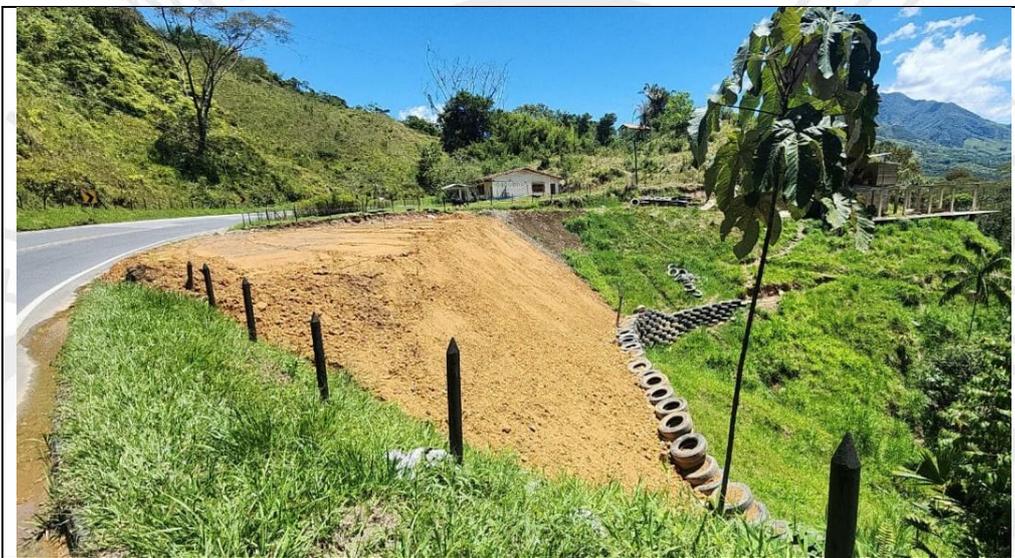
- El predio objeto de la queja es distinguido con Folio de Matrícula Inmobiliaria: 018-43766 y PK_PREDIO 1972001000003900120, ubicado en la coordenada geográfica X: 75°08'11.92" W, Y: 06°00'55.90" N, Z: 1136 msnm, vereda La Piñuela del municipio de Cocorná; en el sitio se evidenció actividades de depósito de tierra con fines de adecuación del terreno, incluyendo la construcción de un trincho de aproximadamente 40 metros de longitud, utilizando llantas recicladas como elemento de contención. **(Imagen1)**

Imagen1. Adecuación del terreno con la construcción de un trincho con llantas. Cornare 2025

- **SUSPENDER DE MANERA INMEDIATA LAS ACTIVIDADES** de adecuación de terreno y depósito de tierras, además de la construcción de un trincho, situación realizada en la coordenada geográfica **X: 75°08'11.92" W, Y: 06°00'55.90" N, Z: 1136 msnm**; y en la coordenada geográfica **X: 75°08'12.34" W, Y: 06°00'56.65" N, Z: 1127 msnm**, se evidencia la sedimentación de la fuente hídrica denominada "Sin Nombre", con signos de contaminación proveniente del trincho en construcción con llantas usadas que realiza el presunto infractor; ambas situaciones se presentan en el predio identificado con el FMI: **018-43766** y el PK: **1972001000003900120**, ubicado en la vereda La Piñuela del municipio de Cocorná, Antioquia.

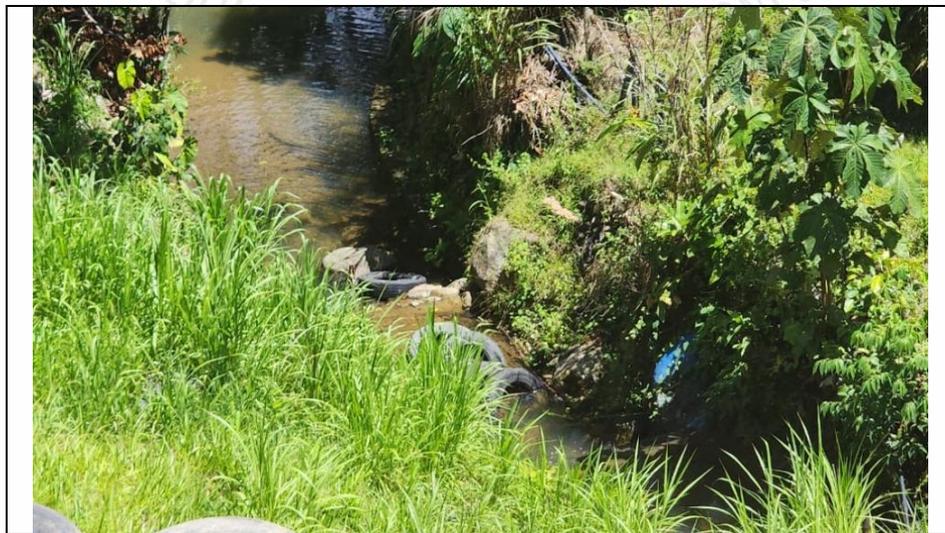
- No obstante, muy cerca en la coordenada geográfica X: 75°08'12.34" W, Y: 06°00'56.65" N, Z: 1127 msnm, se encuentra una fuente hídrica donde se observa procesos de sedimentación y signos de contaminación asociados a los residuos provenientes del trincho en construcción con llantas. **(Imagen2)**

Imagen2. Residuos provenientes del trincho en construcción con llantas. Cornare 2025

- **IMPLEMENTAR** obras de control o retención de las áreas expuesta de la tierra removida para el control oportuno de la sedimentación por escorrentía en la fuente hídrica denominada "Sin Nombre", ubicado en la coordenada geográfica **X: 75°08'12.34" W, Y: 06°00'56.65" N, Z: 1127 msnm**, predio identificado con el FMI: **018-43766** y el PK: **1972001000003900120**, ubicado en la vereda La Piñuela del municipio de Cocorná, Antioquia.

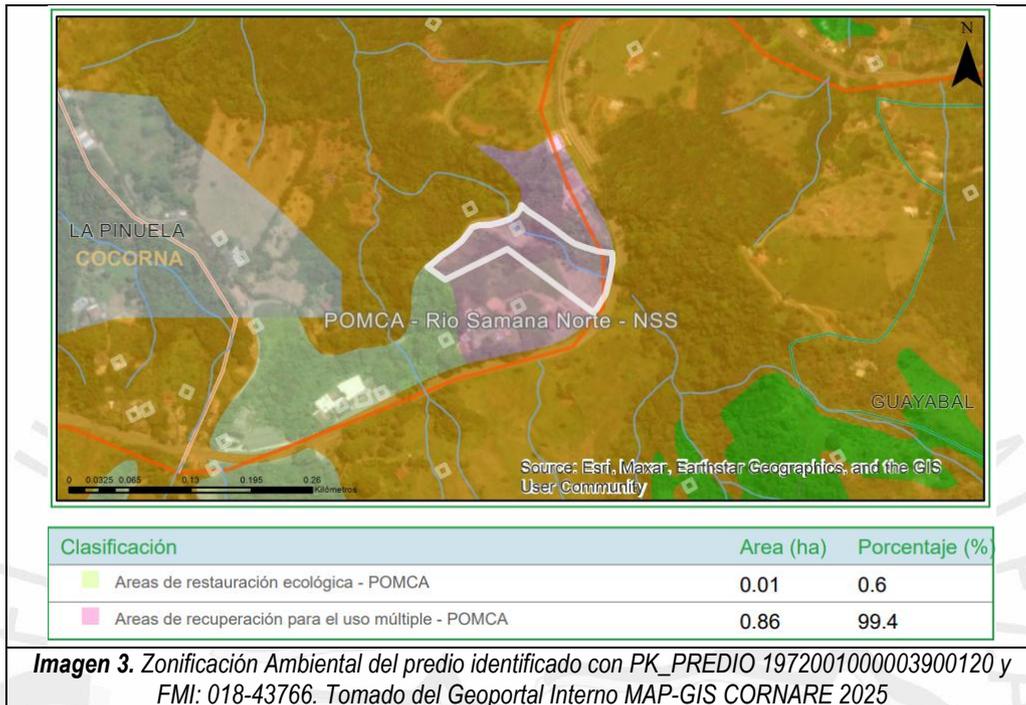
- Se procedió a revisar los determinantes ambientales del predio identificado con PK_PREDIO: 1972001000003900120 y FMI: 018-43766, localizado en la vereda La Piñuela del municipio de Cocorná, encontrándose dentro de la zonificación ambiental POMCA del Río Samaná Norte, aprobado mediante la Resolución No. 112-7293-2017, en las siguientes zonas: áreas de restauración ecológica 0.01 Ha (0.6%) y áreas de recuperación para el uso múltiple 0.86 Ha (99.4%). **(Imagen3)**

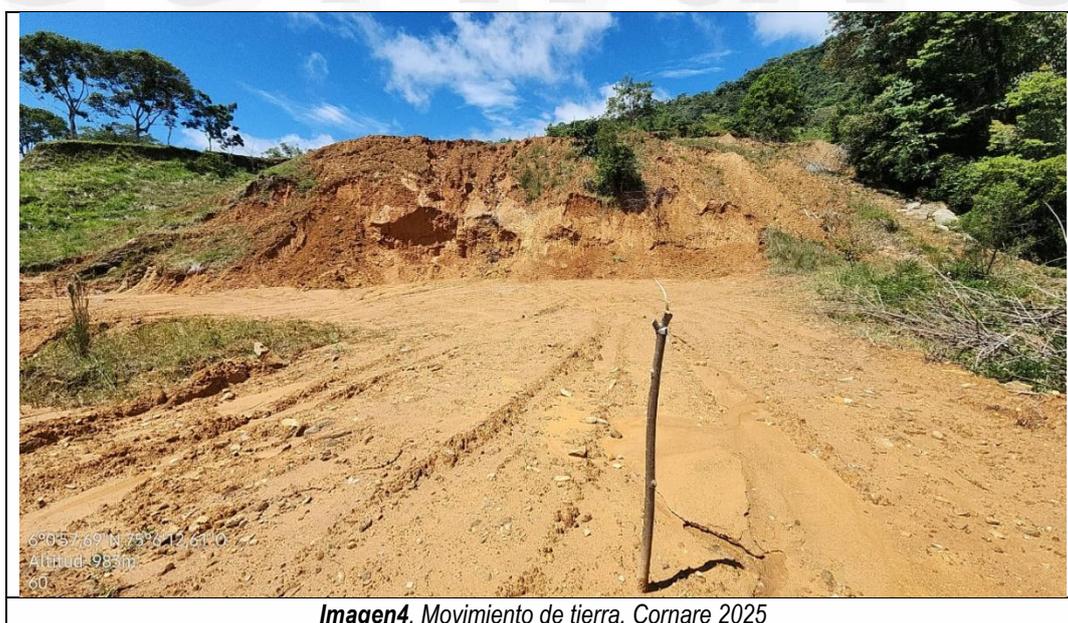
- Se indago sobre el origen del material depositado, identificando que en el predio distinguido con Folio de Matrícula Inmobiliaria: 018-66386 y PK_PREDIO 1972001000004200060, ubicado sobre la coordenada geográfica X: 75°06'12.68" W, Y: 06°00'56.71" N, Z: 983 msnm, vereda San Lorenzo del municipio de Cocorná; En este lugar se realiza la extracción de material producto de movimiento de tierras. **(Imagen4)**

- **SUSPENDER DE MANERA INMEDIATA LAS ACTIVIDADES** de movimiento de tierras, realizado en la coordenada geográfica **X: 75°06'12.68" W, Y: 06°00'56.71" N, Z: 983 msnm**, predio identificado con el FMI: **018-66386** y el PK: **1972001000004200060**, ubicado en la vereda San Lorenzo del municipio de Cocorná, Antioquia; de donde se extrae el material utilizado para depositarse en el predio identificado con el FMI: **018-43766** y el PK: **1972001000003900120**, ubicado en la vereda La Piñuela del municipio de Cocorná, Antioquia, allí pudo evidenciarse que por el movimiento de tierras realizado se aprecia la sedimentación con tierra y material rocoso de la fuente hídrica denominada "Sin Nombre" asentada en la coordenada geográfica **X: 75°06'13.49" W, Y: 06°00'56.83" N, Z: 981 msnm**, predio identificado con el FMI: **018-66386** y el PK: **1972001000004200060**, ubicado en la vereda San Lorenzo del municipio de Cocorná, Antioquia.

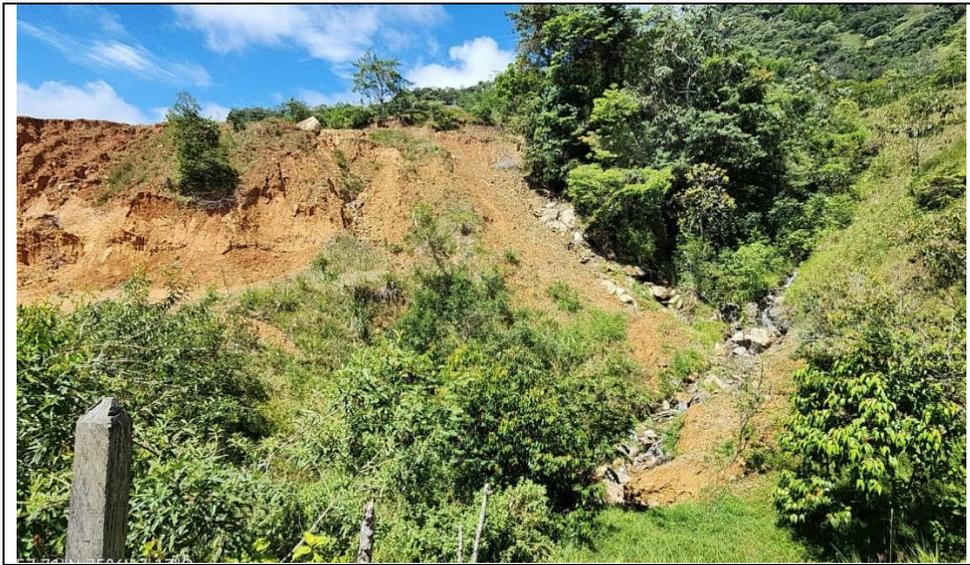
- Adicionalmente se observa contiguo al movimiento de tierras la afectación de una fuente hídrica en el sitio con coordenada geográfica X:

75°06'13.49" W, Y: 06°00'56.83" N, Z: 981 msnm, la cual se encuentra con sedimentos de tierra y material rocoso. **(Imagen5)**

Imagen5. Sedimentación de Fuente Hídrica. Cornare 2025

- **IMPLEMENTAR** obras de control o retención de las áreas expuesta de la tierra removida para el control oportuno de la sedimentación por escorrentía en la fuente hídrica denominada "Sin Nombre", ubicado en la coordenada geográfica **X: 75°06'13.49" W, Y: 06°00'56.83" N, Z: 981 msnm**, predio identificado con el FMI: **018-66386** y el PK: **1972001000004200060**, ubicado en la vereda San Lorenzo del municipio de Cocorná, Antioquia.

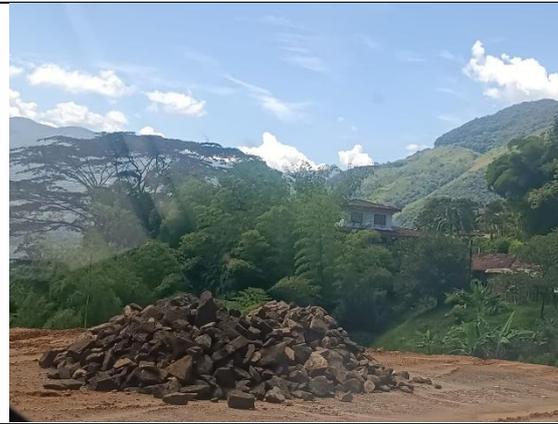
- Asimismo, se realizó visita los días 20 y 29 de agosto de 2025, con el objetivo de obtener más información sobre las actividades desarrolladas, observando que en ambas fechas se depositó material rocoso en el predio distinguido con Folio de Matrícula Inmobiliaria: 018-43766 y PK_PREDIO 1972001000003900120, ubicado sobre la coordenada geográfica X: 75°08'11.92" W, Y: 06°00'55.90" N, Z: 1136 msnm, vereda La Piñuela del municipio de Cocorná. **(Imágenes 7 y 8)**

Imagen 7. Condiciones del predio el 20/08/2025

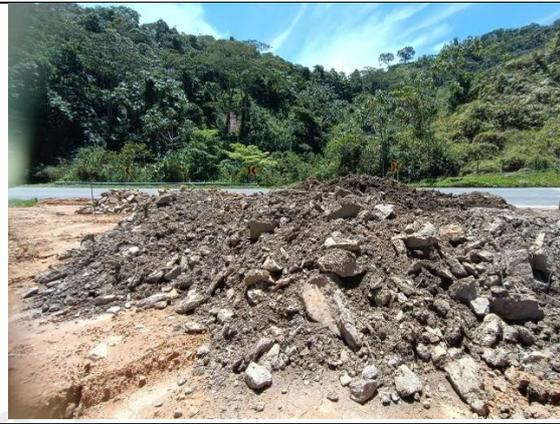
Imagen 8. Condiciones del predio el 29/08/2025

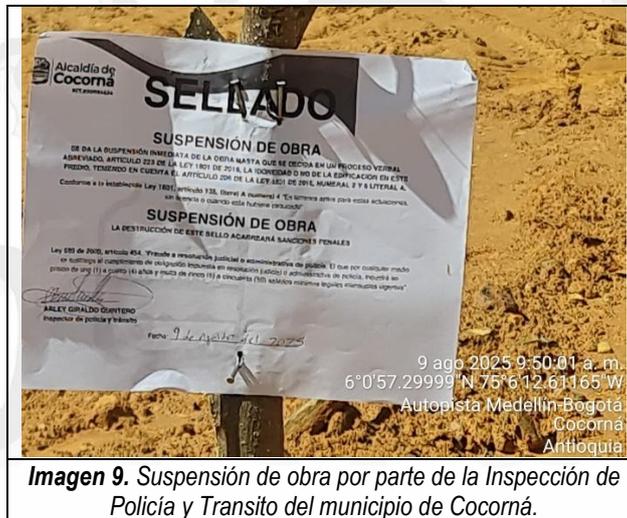
- En ninguna de las visitas realizadas fue posible identificar al responsable de las actividades ejecutadas en los predios relacionados. Por tal motivo, se procedió a contactar al Inspector de Policía del municipio de Cocorná, quien proporcionó información relevante sobre el caso. Ya que, desde la Oficina de Inspección de Policía y Tránsito se había ordenado la suspensión de la obra, y se logró obtener la identificación del presunto infractor, el señor José Abraham Henao García, identificado con cédula de ciudadanía N° 3.497.363. **(Imagen9)**

Imagen 9. Suspensión de obra por parte de la Inspección de Policía y Tránsito del municipio de Cocorná.
