RESOLUCIÓN

POR MEDIO DE LA CUAL SE ADOPTAN UNAS DETERMINACIONES

Que el día 31 de agosto de 2023, se realizó visita, en atención a la queja ambiental en la vereda Patio Bonito del municipio de San Roque Antioquia, sector conocido como Puente Negro, generándose el informe técnico N° **IT-05787-2023 del 05 de septiembre del 2023**, en el cual se plasman las siguientes observaciones y conclusiones:

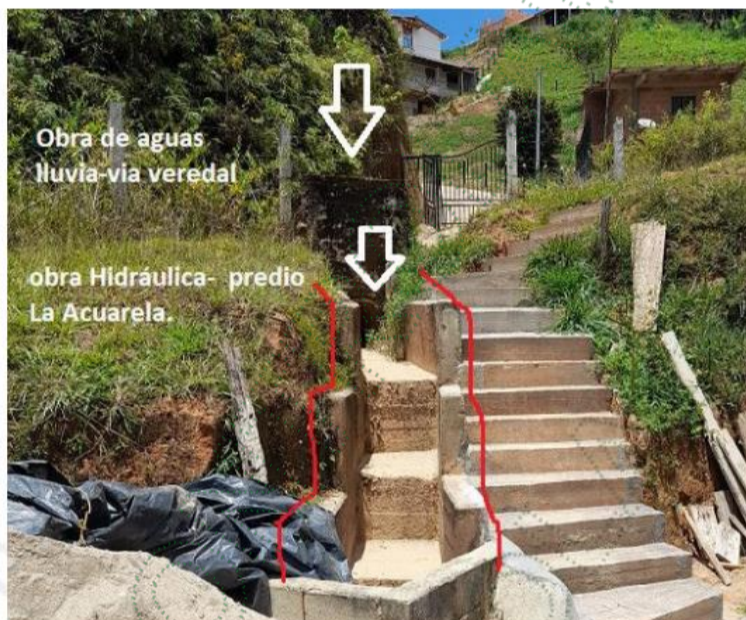
De acuerdo con lo manifestado por parte del señor Uribe; con el fin de que dichas aguas no discurren libremente y generen erosión a su predio; construyó, dentro del mismo, una infraestructura hidráulica, que ayuda a alivianar la fuerza de la corriente y posteriormente son dirigidas a una tubería enterrada con una dimensión de 16'' aproximadamente, que en un trayecto de 10 metros aproximadamente, transportan el agua, donde finalmente llegan hasta una fuente hídrica Sin Nombre (FSN) que discurre por el predio, la cual se localiza en la coordenada -75°0'27.768''W; 6°29'6.887''N.

Fotografía 1. Donde se evidencia la infraestructura para el manejo de las aguas lluvias al interior del predio La Acuarela.

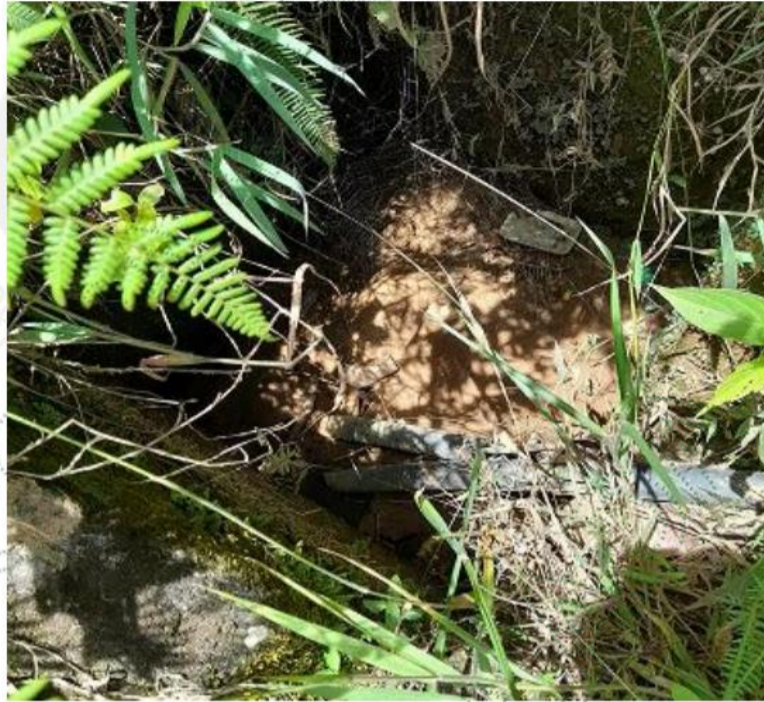
Sobre el costado izquierdo de la Obra de Drenaje Transversal, se identificaron dos mangueras de dos pulgadas (2''); las cuales descargan aguas residuales domesticas- ARD. (grises) sobre la obra de la vía. Dichas mangueras provienen de unas viviendas ubicadas en los predios identificados con FMI: 026-0000175 y 026-0021540.

Fotografía 2. Mangueras de descarga, sobre la Obra de Drenaje Transversal.

ARTÍCULO PRIMERO: REQUERIR a los señores **HERNÁN DE JESÚS GÓMEZ TORRES**, identificado con la cédula de ciudadanía N° 3.584.210 y **LUZ DENY VILLA HENAO**, con la cédula de ciudadanía N° 1.020.406.038, para que de manera inmediata se proceda con la suspensión de las descargas de aguas residuales domésticas-ARD (aguas grises), que se viene realizando sobre la Obra de Drenaje Transversal-ODT, ubicada en la vía

ARTÍCULO SEGUNDO: INFORMAR a los señores **HERNÁN DE JESÚS GÓMEZ TORRES**, identificado con la cédula de ciudadanía N° 3.584.210 y **LUZ DENY VILLA HENAO**, con la cédula de ciudadanía N° 1.020.406.038, que las descargas de aguas residuales domésticas-ARD (aguas grises) se deberán direccionar a los respectivos sistemas de tratamiento, o de lo contrario ser conducidas a un campo de infiltración, o mediante tubería enterrada, llevarlas hasta la fuente hídrica más cercana, realizando un pretratamiento previa a su descarga.

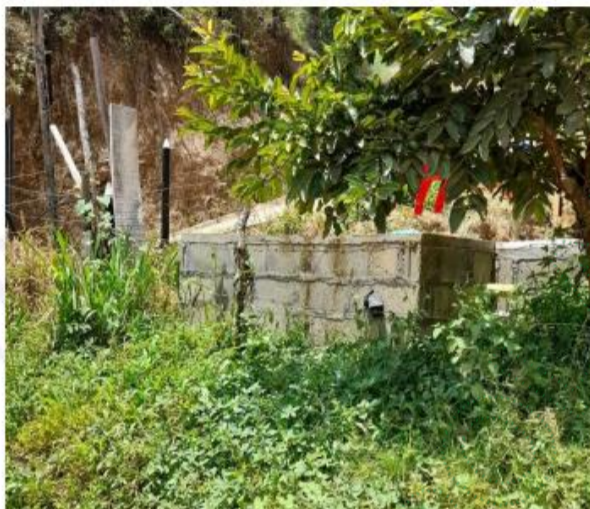
La vivienda cuenta con sistema de tratamiento de aguas residuales domésticas-ARD, que no posee campo de infiltración; el pozo fue construido hace 6 meses aproximadamente, y las aguas grises provenientes del lavadero y cocina, están siendo vertidas de manera directa a la ODT de la vía.

Fotografía 4. Sistema de tratamiento de aguas construido hace 6 meses, en la propiedad de la señora Luz Dénny Villa

Predio 2: Identificado con FMI: 026-0021540 y cédula catastral PK_ PREDIOS-6702001000003000071 de propiedad de la señora Luz Deny Villa Henao, identificada con número de cédula 1.020.406.038, la cual puede ser localizada en la línea celular: 317 331 8323; el predio cuenta con sistema de tratamiento construido hace 6 meses aproximadamente, sin embargo, el mismo, no cuenta con campo de infiltración.
