**LA CORPORACION AUTONOMA REGIONAL DE LAS CUENCAS DE
LOS RÍOS NEGRO Y NARE "CORNARE**

RESOLUCIÓN

POR MEDIO DE LA CUAL SE ADOPTAN UNAS DETERMINACIONES

Que el día 26 de septiembre del 2023, por parte del equipo técnico de la Corporación, en el lugar de la presunta afectación, generándose el informe técnico N° IT-06551-2023 del 28 de septiembre del 2023, en el cual se observó y concluyó lo siguiente:

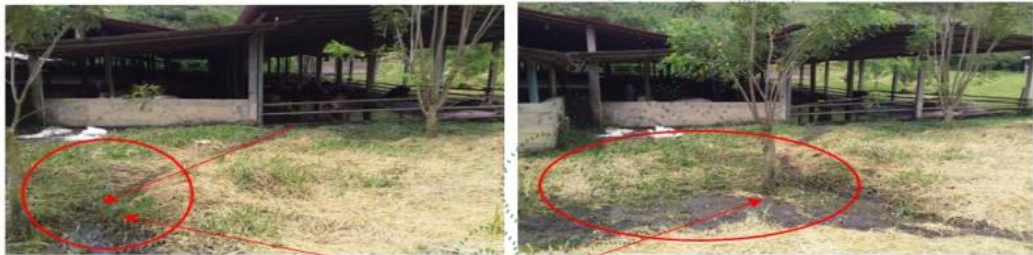
Algunos galpones están ubicados en la parte baja de la finca, teniendo en cuenta que por allí discurren las aguas de escorrentía de las laderas y al no tener cunetas perimetrales para el control de estas, los corrales se inundan provocando la mezcla de estas aguas con la materia fecal de los cerdos, y posteriormente por desbordamiento son arrojados al suelo y a la quebrada la Guzmaná.

Figura 1: Aguas mezcladas con materia fecal de los cerdos, detenidas, algunas desbordadas y otras arrojadas directamente al suelo.

- Realizar las actividades necesarias, con el fin de evitar que las aguas de escorrentía ingresen a los corrales, se mezclen con la materia fecal y finalmente se desborde hasta llegar a las fuentes hídricas a contaminarlas.
- Mantener los corrales de una manera aseada y en buenas condiciones, para evitar la presencia de olores ofensivos y plagas en el sector.
- Realizar la inspección y de ser necesaria la corrección en las tuberías de desagüe de los corrales, ya que por su baja dimensión y capacidad se pueden colmar rápidamente y perder su funcionalidad, provocando desbordamientos de aguas servidas.
- Abstenerse de realizar el lavado de empaques directamente en las fuentes hídricas y evitar su contaminación.

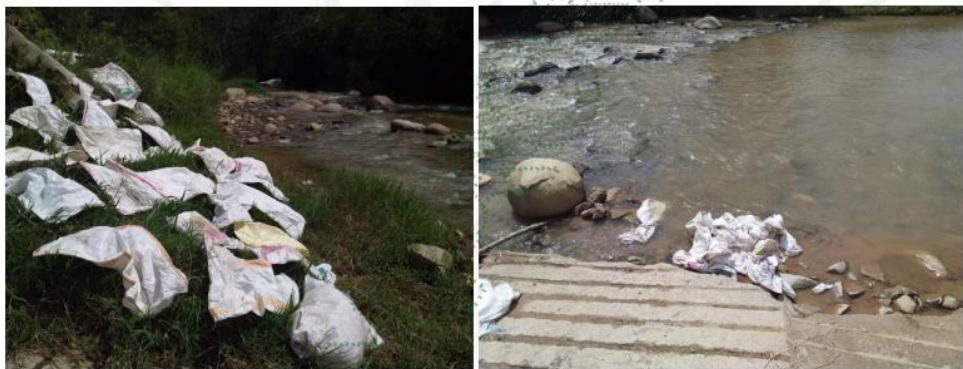
En la visita también se evidenciaron apilados varios bultos de ensilaje de maíz, a cielo abierto, además de un sinnúmero de costales o empaques que son lavados directamente en la quebrada la guzmana, algunos de ellos sumergidos en la fuente hídrica

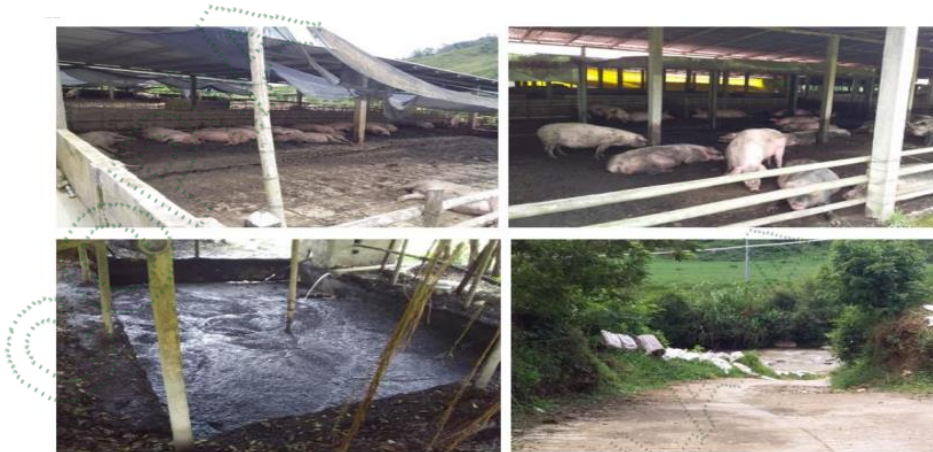
Imágenes de la visita realizada, estado actual de los galpones y áreas aledañas a la quebrada.
