**LA CORPORACION AUTONOMA REGIONAL DE LAS  
CUENCAS DE LOS RÍOS NEGRO Y NARE “CORNARE**

## RESOLUCIÓN

### POR MEDIO DE LA CUAL SE ADOPTAN UNAS DETERMINACIONES

Que el día 15 de septiembre del 2023, por parte del equipo técnico de la Corporación, con la finalidad de verificar los hechos denunciados, generándose el informe técnico N° **IT-06646-2023 del 03 de octubre del 2023**, en el cual se observó y concluyó lo siguiente:

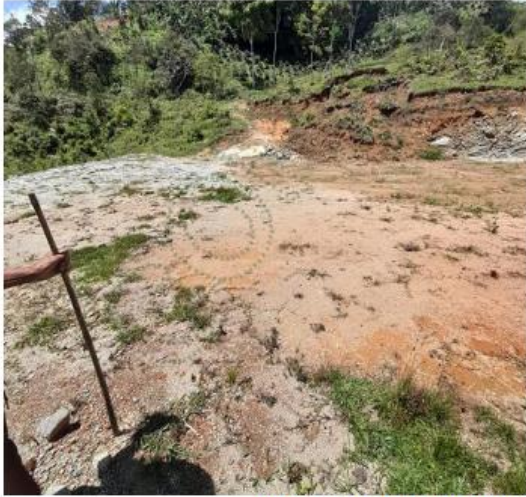
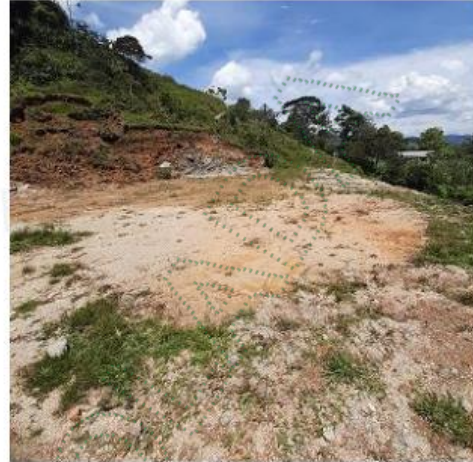
En campo se observó lo siguiente: En el sitio se realizó un movimiento de tierra; con la actividad se conformaron (2) explanaciones; La explanación 1: se ubica entre las coordenadas:  $-75^{\circ}7'33.40''$  W,  $6^{\circ}21'58,50''$ N  $-75^{\circ}7'33.70''$ W,  $6^{\circ}21'58,10''$ N;  $-75^{\circ}7'34.00''$ W,  $6^{\circ}21'57,70''$ N;  $-75^{\circ}7'34.20''$ W,  $6^{\circ}21'58,30''$ N;  $-75^{\circ}7'34.50''$  W;  $6^{\circ}21'58,70''$ N y  $75^{\circ}7'34.20''$  W;  $6^{\circ}21'58,80''$ N , ubicada en la parte alta del terreno cerca a la vía principal, dicha explanación, cuenta con un área de 523 m<sup>2</sup>, aproximadamente.

Fotografías 1 y 2. En ellas se evidencia la explanación N 1.

**ARTÍCULO PRIMERO: REQUERIR** al señor **ROBINSON ALBERTO CARMONA GARCÉS**, identificado con cédula de ciudadanía número 15.453.164, en calidad de propietario y responsable de la actividad de loteo, para que proceda de manera inmediata a Implementar obras de mitigación para el manejo de material suelto, con el fin de evitar que las aguas lluvias o de escorrentía realicen arrastre y transporte de sedimentos hacia la parte baja del terreno donde se encuentra el nacimiento de agua, tales como:

- Establecimiento de trinchos
- Revegetalización de los taludes expuestos
- Construcción zanjas perimetrales, sedimentadores, barreras de retención y/o las demás actividades que se consideren necesarias

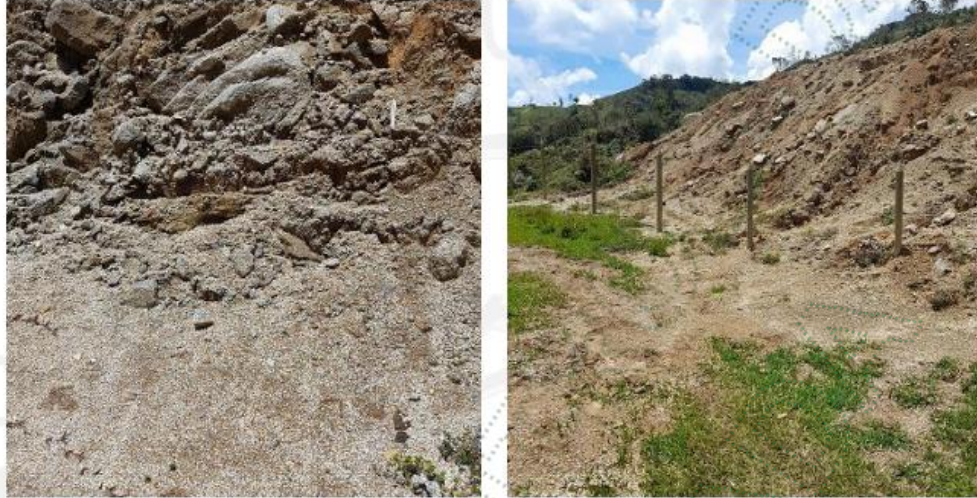
Explanación 2: se ubica entre las coordenadas:  $-75^{\circ}7'33.20''$  W,  $6^{\circ}21'59,00''$ N;  $-75^{\circ}7'32.80''$ W,  $6^{\circ}21'58,80''$ N;  $-75^{\circ}7'32.60''$ W,  $6^{\circ}21'58,60''$ N;  $-75^{\circ}7'32.60''$  W;  $6^{\circ}21'58,30''$ N,  $-75^{\circ}7'33.10''$  W;  $6^{\circ}21'58,60$  y  $-75^{\circ}7'33.40''$ W;  $6^{\circ}21'59,00$  ubica en la baja de la explanación 1; dicha explanación cuenta con un área de 287 m<sup>2</sup>. De acuerdo con lo informado en campo, las actividades se realizaron hace aproximadamente dos (2) años.

El material excavado, presenta una matriz arenosa, el cual está dispuesto sobre las laderas, que presentan pendiente de 45.

Aunque la actividad se realizó hace algunos años, a la fecha no se tienen obras de mitigación para prevenir eventualidades; los taludes donde se dispuso el material suelto; no han sido revegetalizados, no existen individuos arbóreos, ni cuenta con otro tipo de cobertura como lonas, plásticos entre otros; lo que ha generado el arrastre del material suelto hasta un nacimiento de aguas ubicado en la parte baja del predio. (ver fotografías 3 y 4).

Fotografías de la 3 y 4. Explanación 2, estado del material en el momento de la visita.

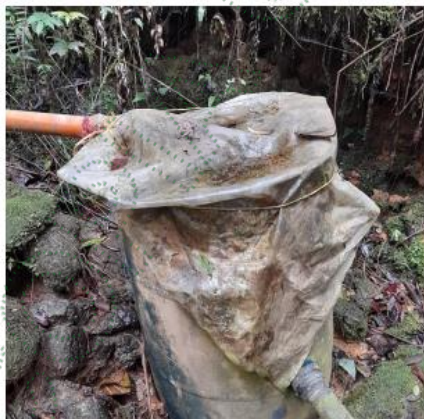
Sobre el cauce del nacimiento sin nombre, se tiene establecida una obra rudimentaria conformada por una tubería de salida con una dimensión de tres pulgadas, que se encarga de conducir el agua en una extensión de tres metros hasta una caneca plástica con una capacidad de 30 litros aproximadamente, desde ahí se lleva el agua hasta las viviendas de las señoras: María Elizabeth Montoya Restrepo y Gloria Amparo Saldarriaga López.

Fotografías 5. Obra de captación de las señoras: María Elizabeth Montoya Restrepo con cedula 321.815.899 y Gloria Amparo Saldarriaga López

Al momento de la verificación, se evidencio que aunque en la parte alta del terreno, donde se realizó el movimiento de tierra se construyó una zanja perimetral para retención del sedimento, no fue suficiente, toda vez, que el cauce del nacimiento de agua se encontraba con depósito de material suelto producto de los movimientos de tierra ubicados en la parte alta de terreno.

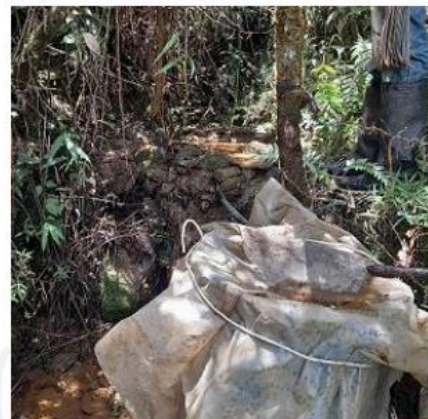
Aguas abajo, a una distancia de cinco (5) metros, aproximadamente, se encuentra una segunda obra de captación, conformada por una manguera de salida de una (1) pulgada, seguidamente se ubica una caneca plástica, por medio de la cual se distribuye el recurso hídrico hasta la vivienda de la señora Ilda Luz Muñoz, el trayecto recorrido por el recurso hídrico, desde la obra de captación hasta la vivienda de la beneficiaria es de 1.2 Kilómetros aproximadamente.

Fotografías 6. Obra de captación de la señora Ilda Luz Muñoz
