POR MEDIO DE LA CUAL SE IMPONE UNA MEDIDA PREVENTIVA Y SE ADOPTAN UNAS DETERMINACIONES.

- Que una vez verificadas las condiciones que dieron origen a la queja, se generó el Informe Técnico IT-07278-2025 del 16 de octubre de 2025, dentro de los cuales se observó y concluyó entre otras lo siguiente:

3. Observaciones:

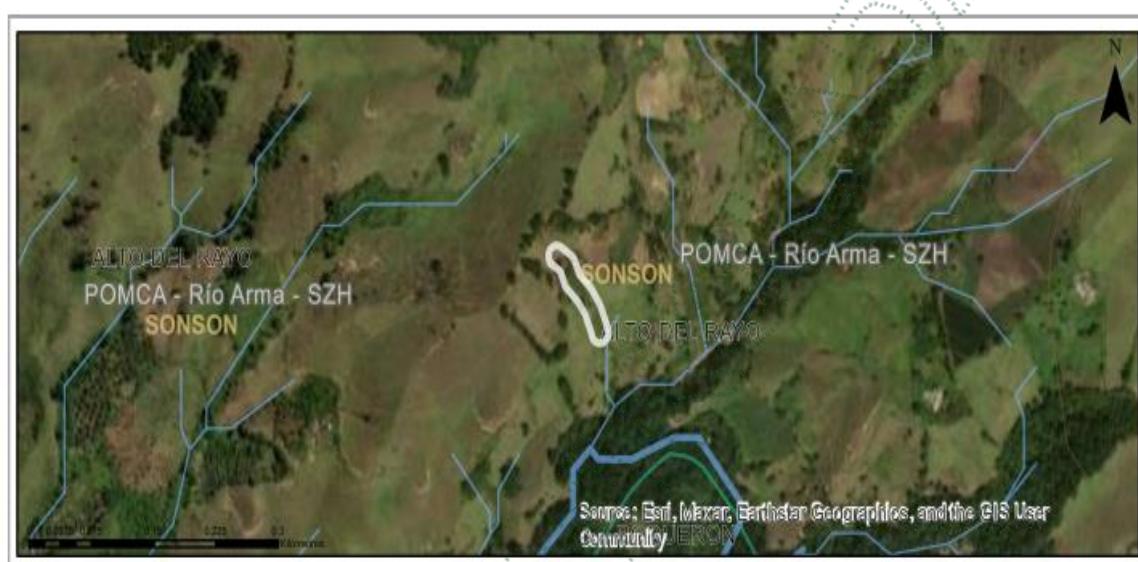
En el lugar con coordenadas geográficas -75° 21' 36.53" (W) y 5° 43' 4.59" (N) se realizó intervención a nacimiento hídrico con excavación y remoción de material vegetal nativo, y arbustos, y excavación en área de recarga hídrica y acuífero.

Con base a los resultados obtenidos en el análisis anterior, en los predios analizados no se hace adecuado manejo de rondas hídricas, ya que se realizó excavación y talas directamente dentro de las fuentes, a 0 (cero) metros de distancia de las fuentes.

Imagen 4: Determinación de intervención a ronda hídrica fuente 1. Fuente Mapgis 8, Cornare

6. Deberán respetar una distancia mínima de retiro de 10 metros de la fuente hídrica a cada lado del cauce, procurando la restauración de vegetación nativa, esto acorde con el Acuerdo Corporativo 251 de 201.

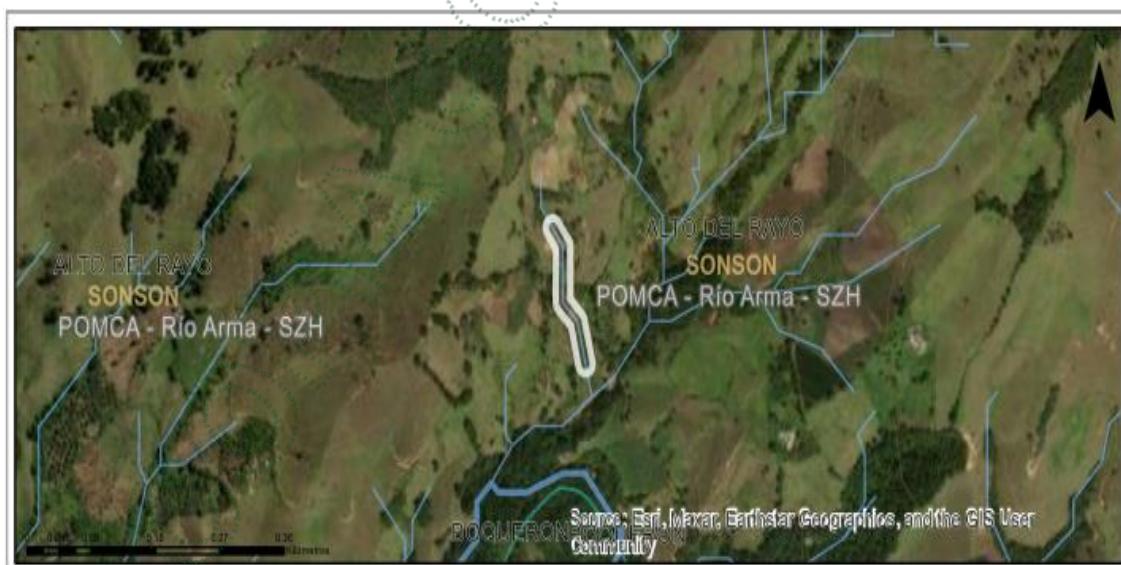
En el lugar con coordenadas geográficas -75° 21' 31.93" (W) y 5° 43' 5.85" (N) se realizó intervención a fuente hídrica que discurre por el lugar, con excavación directa sobre la misma, eliminación de vegetación nativa del punto y además se realizó ocupación y alteración del cauce, ya que la fuente está siendo conducida subterráneamente bajo la vía apertura, por medio de tubería PVC Corrugada de 10" pulgadas.

Imagen 5: Determinación de intervención a ronda hídrica fuente 2. Fuente Mapgis 8, Cornare

4. **Retirar** la tubería PVC con la que hicieron ocupación de cauce en el predio, procurando una restauración natural de las fuentes hídricas.
5. Conservar y preservar las áreas que presentan restricciones de acuerdo a la zonificación ambiental.

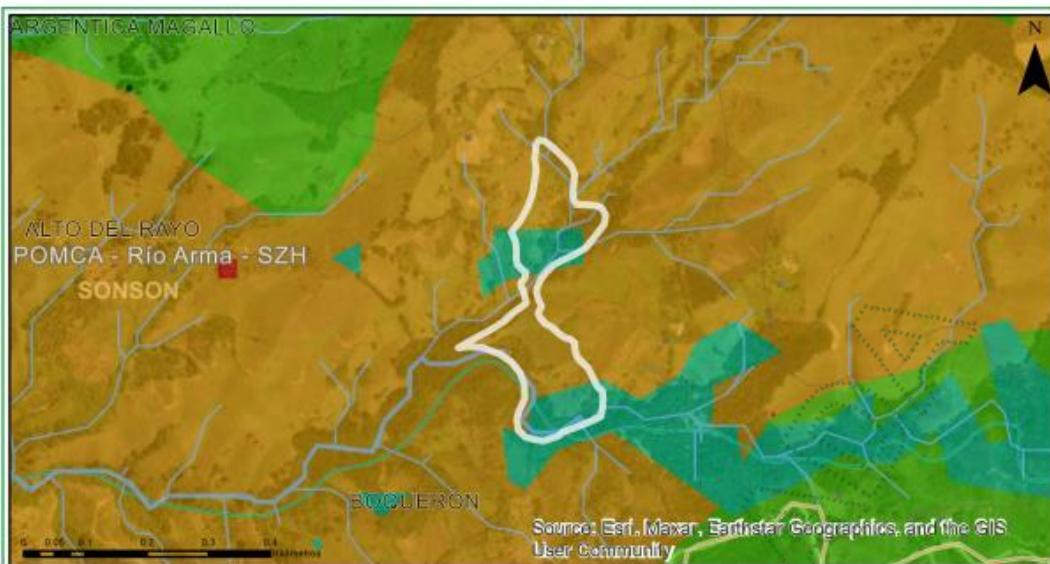
De acuerdo con el Sistema de Información Geográfica de CORNARE, el predio con FMI 028-25962 hace parte del Plan de Ordenación y Manejo de la Cuenca Hidrográfica POMCA del Río Arma, aprobado en CORNARE mediante la Resolución No 112-0397-2017 del 13 de febrero de 2019, y presenta las siguientes características: 1.39 Ha (32.99 %) corresponde a áreas complementarias para la conservación y 2.81 Ha (67.01 %) corresponde a áreas Agrosilvopastoriles.

Clasificación	Área (ha)	Porcentaje (%)
■ Areas complementarias para la conservación - POMCA	1.39	32.99
■ Areas Agrosilvopastoriles - POMCA	2.81	67.01

Imagen 9: Determinante ambientales del predio con FMI 028-25962. Fuente Mapgis 8, Cornare

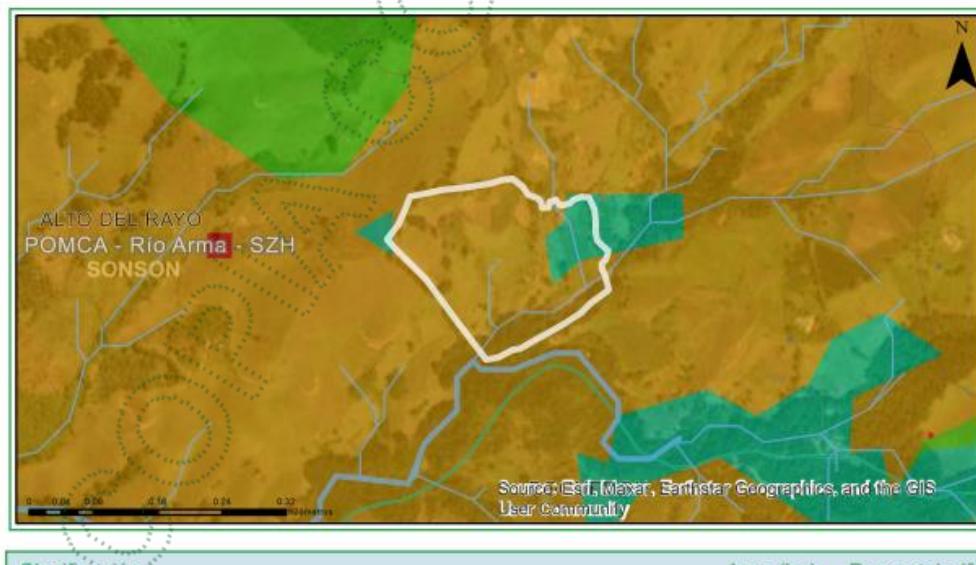
De acuerdo con el Sistema de Información Geográfica de CORNARE, el predio con FMI 028-6010 hace parte del Plan de Ordenación y Manejo de la Cuenca Hidrográfica POMCA del Río Arma, aprobado en CORNARE mediante la Resolución No 112-0397-2017 del 13 de febrero de 2019, y presenta las siguientes características: 0.45 Ha (11.42%) corresponde a áreas complementarias para la conservación y 3.47 Ha (88.58 %) corresponde a áreas Agrosilvopastoriles.

Clasificación	Área (ha)	Porcentaje (%)
■ Areas complementarias para la conservación - POMCA	0.45	11.42
■ Areas Agrosilvopastoriles - POMCA	3.47	88.58

Imagen 10: Determinante ambientales del predio con FMI 028-6010. Fuente Mapgis 8, Cornare

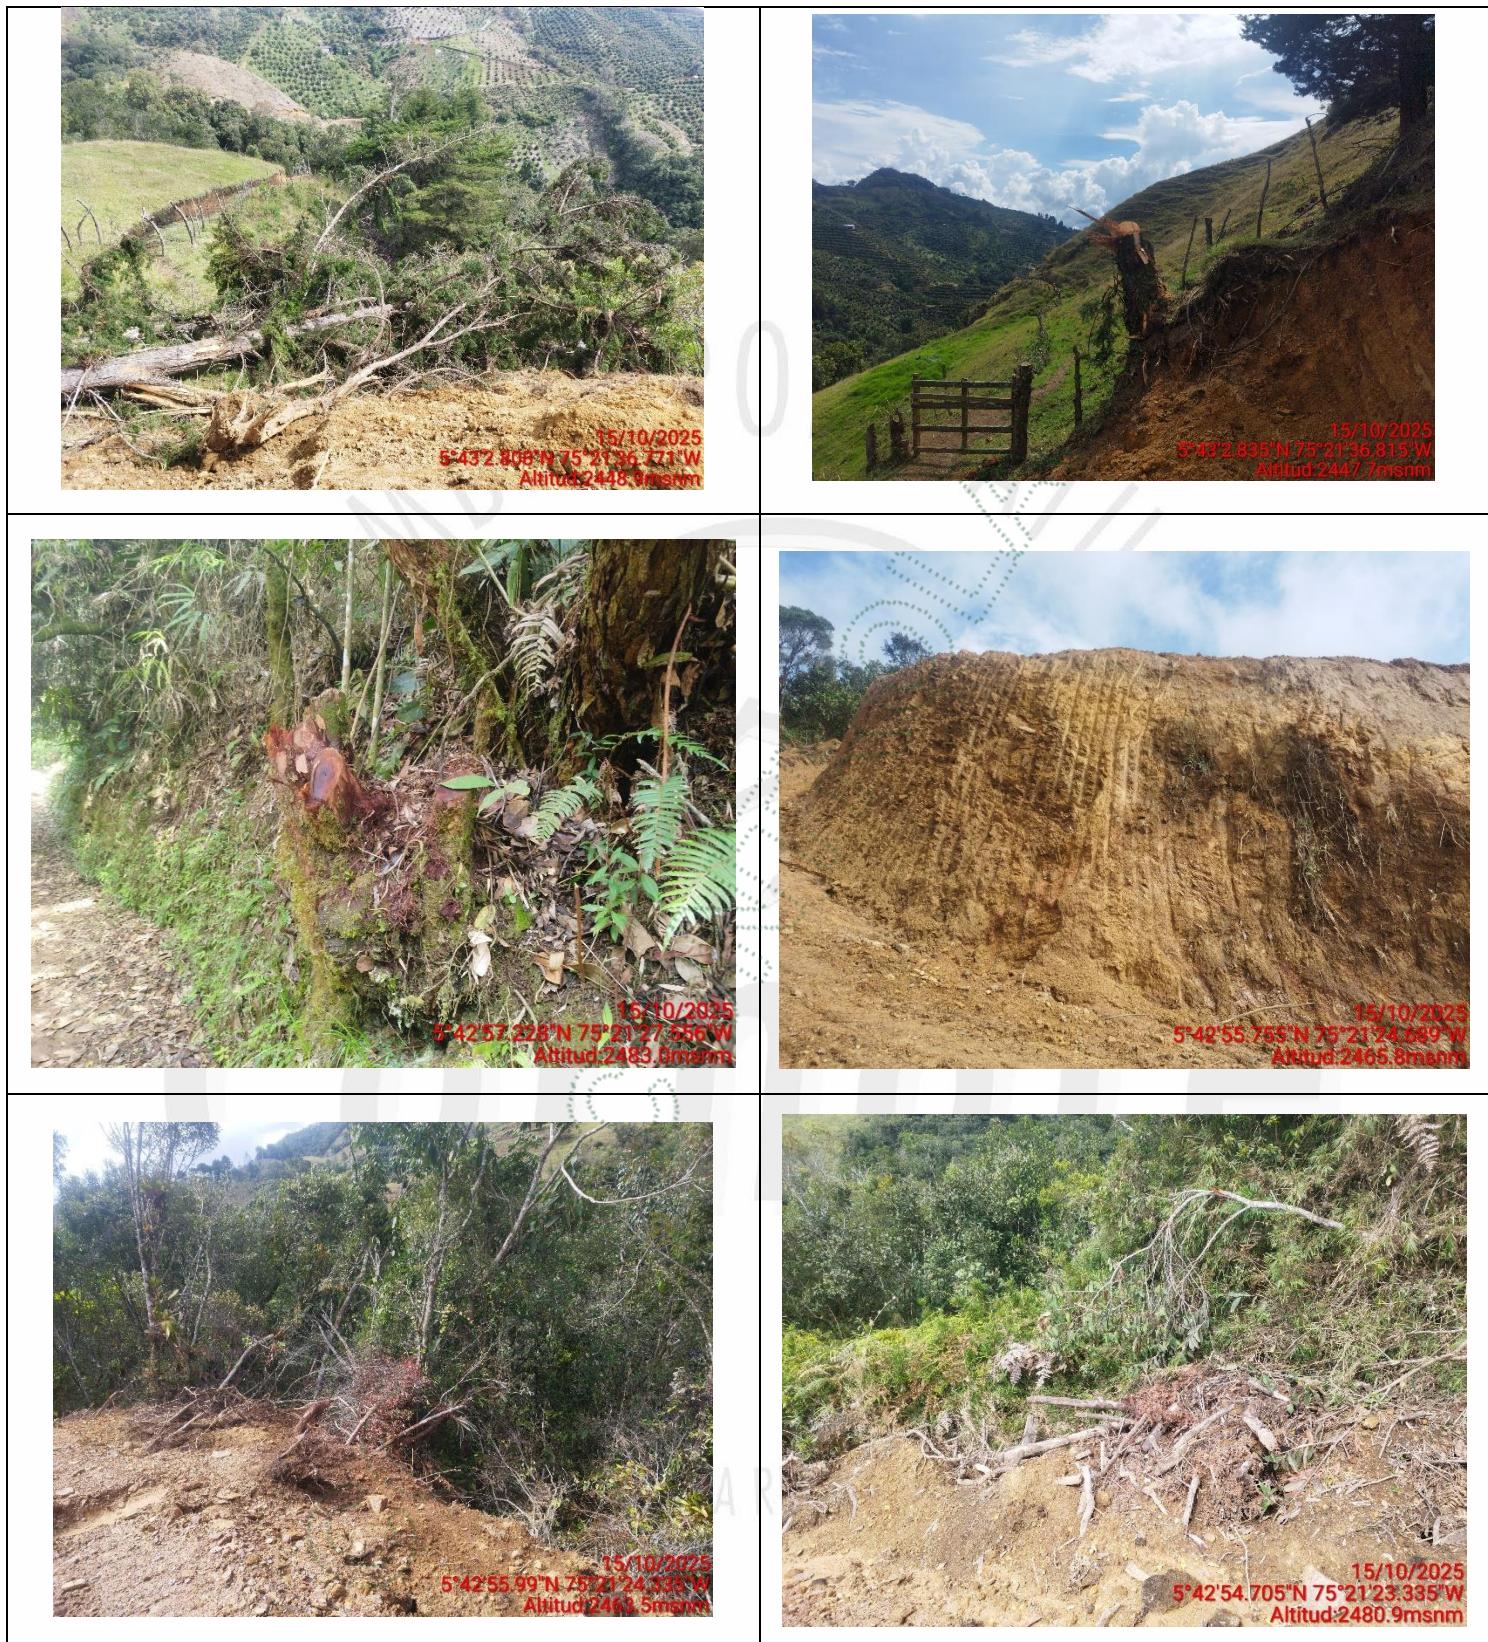
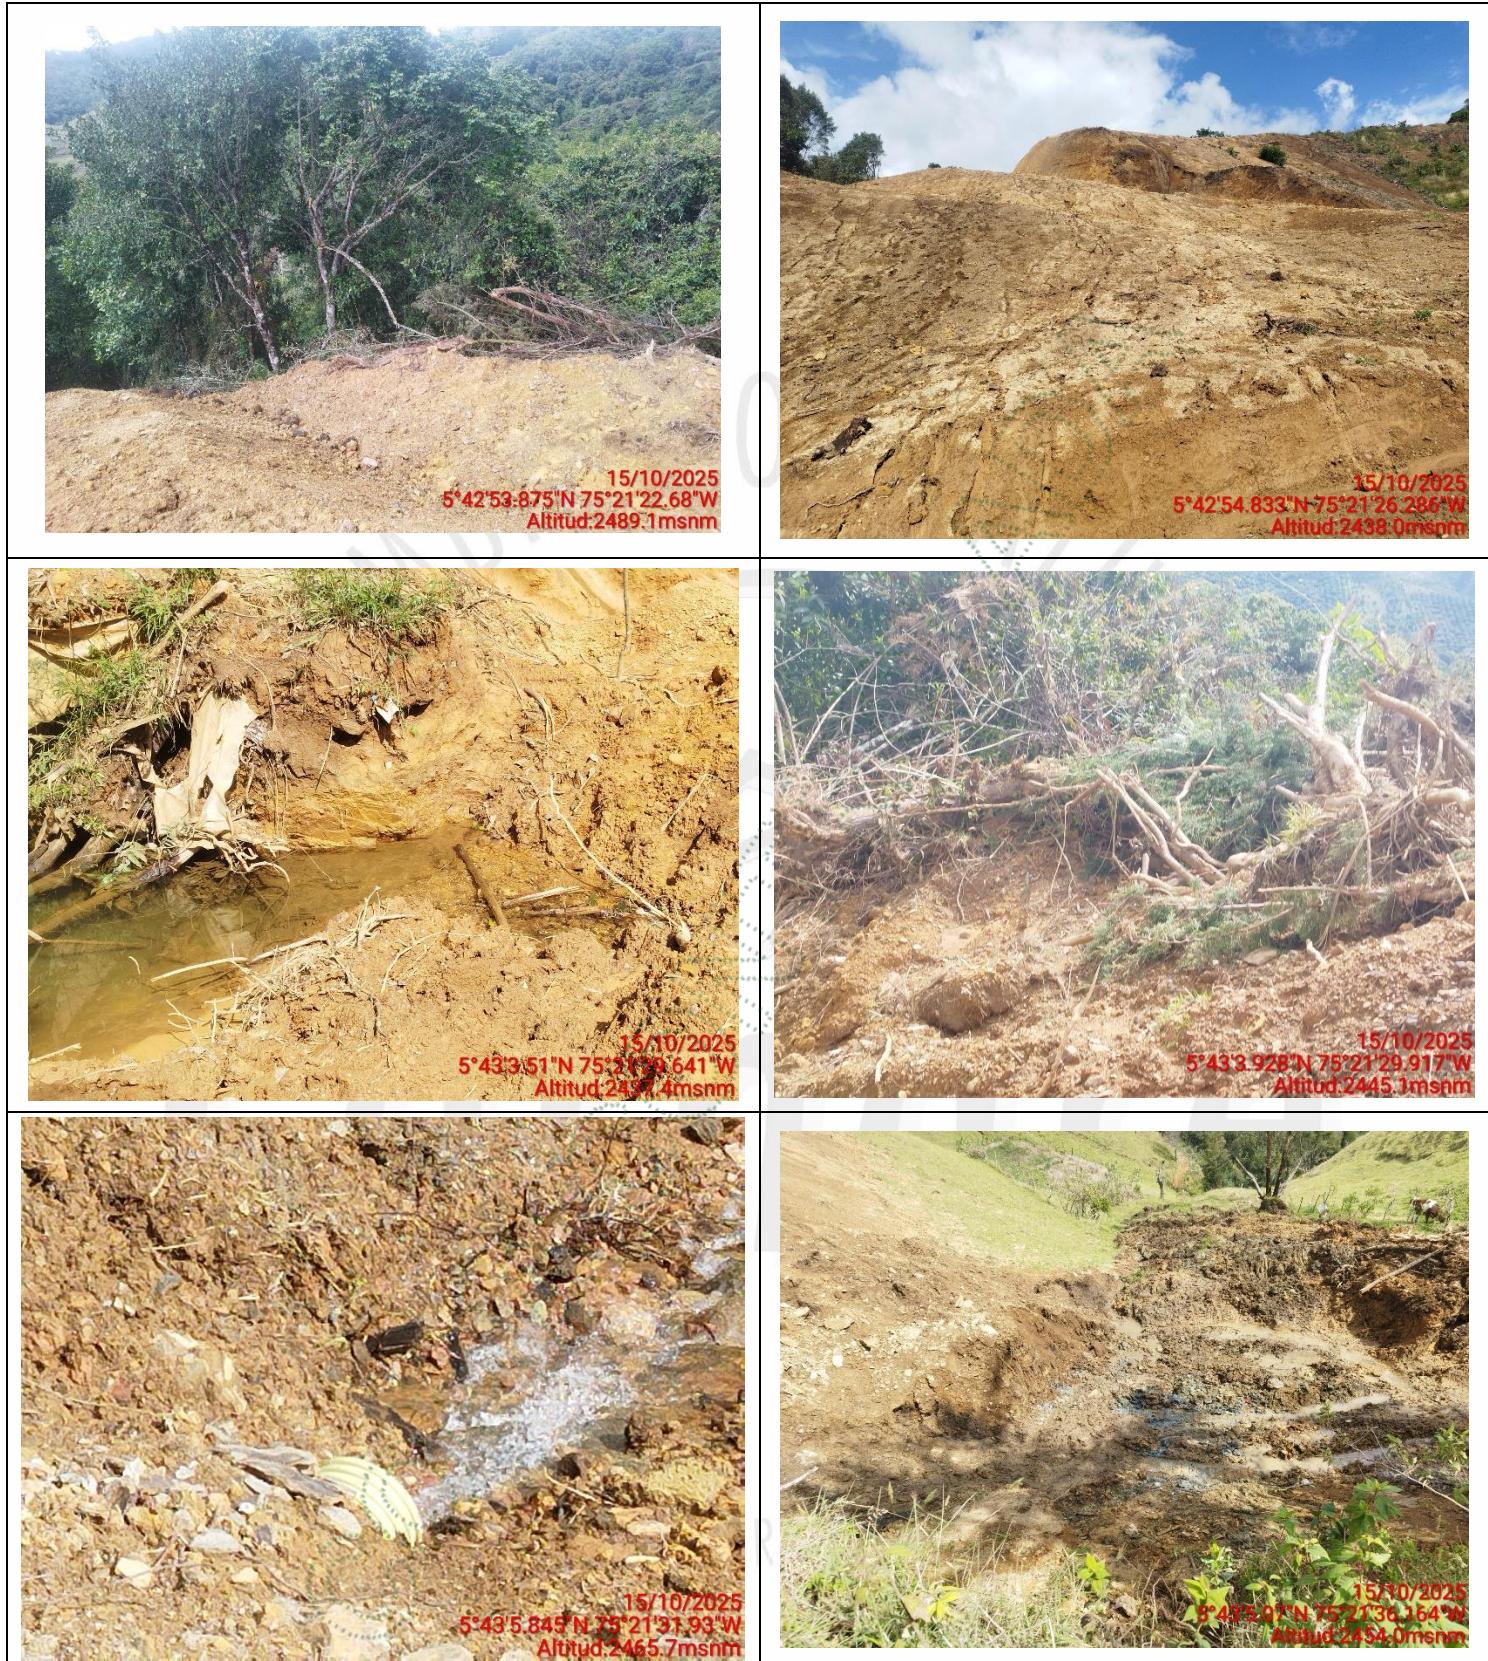
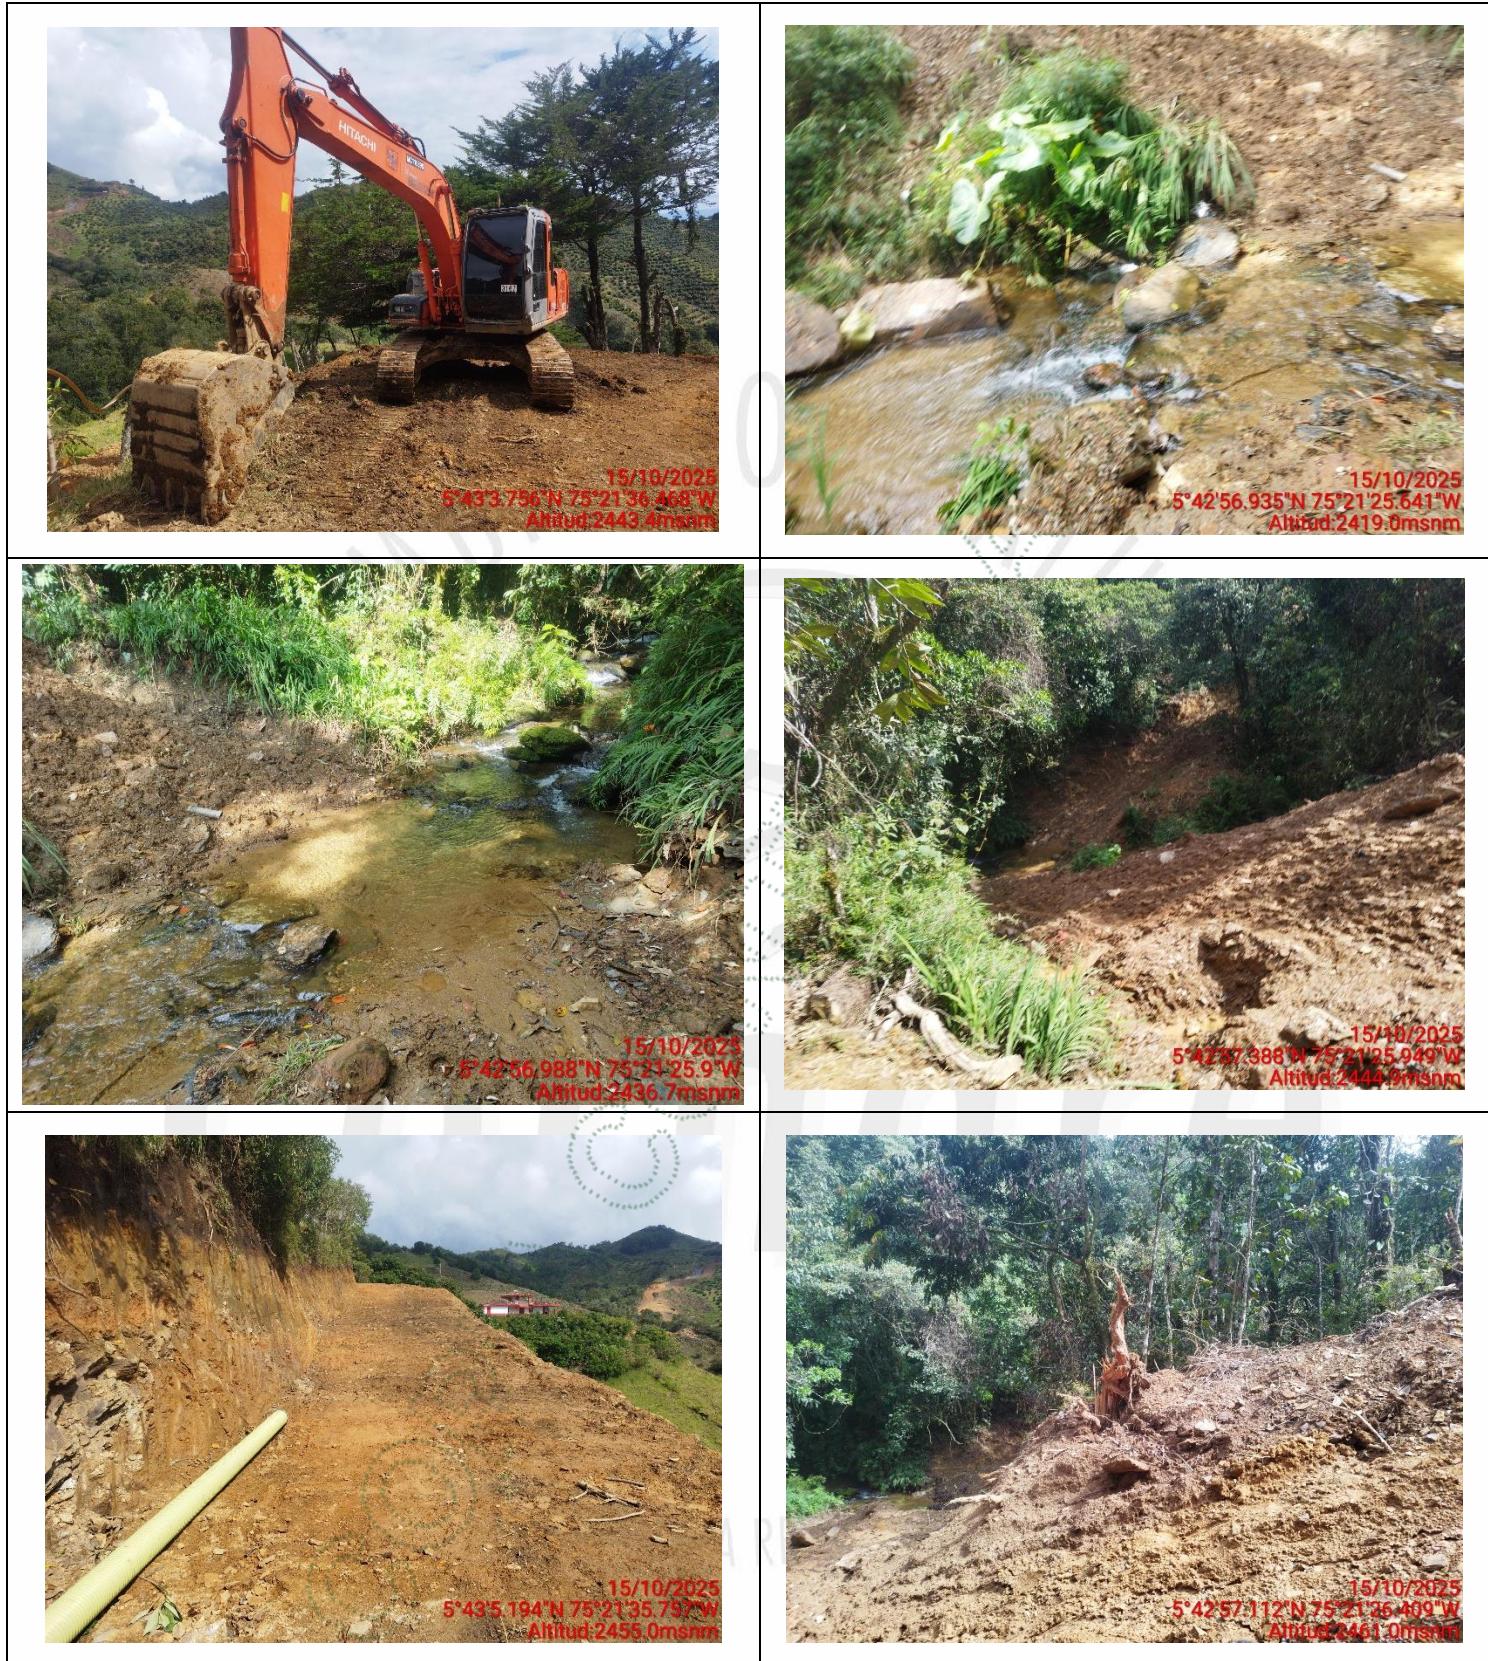
Registro fotográfico:

Se evidencia que dicha actividad fue realizada con maquinaria pesada, (Retroexcavadora) la cual se encontraba en el lugar al momento de la visita. La retroexcavadora que se encontraba en el lugar corresponde a una máquina de marca Hitachi, cuyo número MC110398 de color naranja. Esta maquinaria estaba parqueada en el final de la explanación y se evidenciaban señas de trabajos recientes (mismo día o día anterior como máximo)

De acuerdo a lo observado en campo y teniendo en cuenta que la vía aperturada mide 1.050 m de longitud, 5 m de ancho y 1 m promedio de profundidad en suelo arcilloso de alta pendiente; se calcula que se realizaron movimientos de tierra por un total aproximado de 5.250 metros cúbicos de tierras, con un área afectada con la apertura de la vía es de 5250 metros cuadrados aproximadamente.

Con la actividad de apertura de vía se generaron taludes que pueden causar inestabilidad del terreno o procesos erosivos, en algunos puntos del recorrido se evidenciaron alturas de los taludes de hasta 3 y 4 metros.

También se realizó en el lugar tala de 35 árboles aproximadamente, de vegetación nativa de especies como Espadero (*Myrsine guianensis*), Encenillo (*Weinmannia pubescens*), Carbonero (*Calliandra pittieri*), Chagualo (*Clusia rosea*) y Siete Cueros (*Andesanthus lepidotus*), Casco de vaca (*Bauhinia* sp.), El material vegetal proveniente de estos árboles se encontraba dispuesto en el lugar de la afectación. Los árboles talados contaban con alturas aproximadas de 6.0 metros, y CAP de 1.10 metros en promedio, esto comparando la vegetación circundante de las áreas afectadas y el material vegetal encontrado en la zona. Se evidencia que algunos de los árboles fueron derribados con retroexcavadora y otros mecánicamente (motosierra)

De igual forma en todos los 4 puntos de vía donde se intervino la ronda hídrica, se observa que parte de la tierra proveniente de la excavación cayó dentro de la fuente hídrica, la cual está generando vertimientos al cauce por escorrentía, del material extraído.

3. Implementar de manera inmediata las medidas necesarias para controlar y contener el suelo removido dispuesto de forma inadecuada, evitando que continúe la sedimentación hacia la fuente hídrica, e informar a la Corporación cuales son las acciones adoptadas.
