**CORPORACIÓN AUTÓNOMA REGIONAL DE LAS CUENCAS DE LOS RÍOS  
NEGRO Y NARE "CORNARE"**

## RESOLUCIÓN

### POR MEDIO DE LA CUAL SE ADOPTAN UNAS DETERMINACIONES

## 25. OBSERVACIONES:

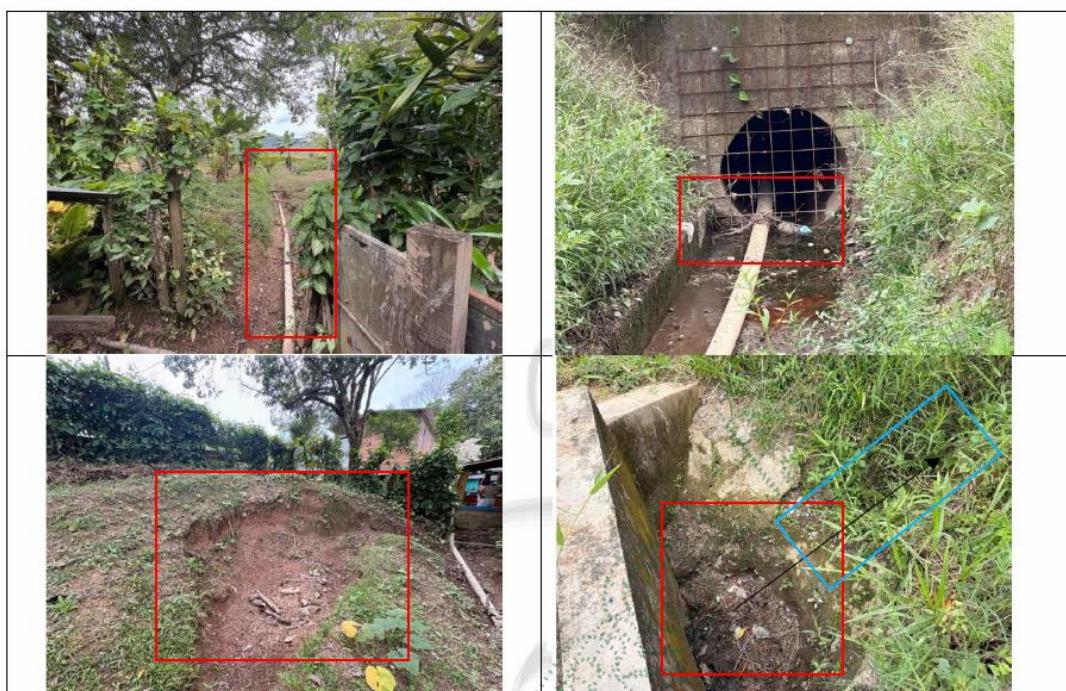
Además, mencionan que antes las aguas residuales salían por una tubería hacia una zanja, pero ese flujo se vio afectado por distintas intervenciones viales hechas en la zona. Cabe resaltar que las hermanas

*Imagen 1 – Tubería que conduce las aguas domésticas del predio.*

Nota: Se evidencia en campo que la instalación de un Sistema de Tratamiento de Aguas Residuales Domésticas (STARDs), es decir, un pozo séptico, no es viable debido a dos factores principales: la pronunciada pendiente del terreno y la falta de espacio disponible dentro del predio de las hermanas, por lo tanto, se necesita que en articulación de la secretaría de ambiente y planeación tomar medidas administrativas.

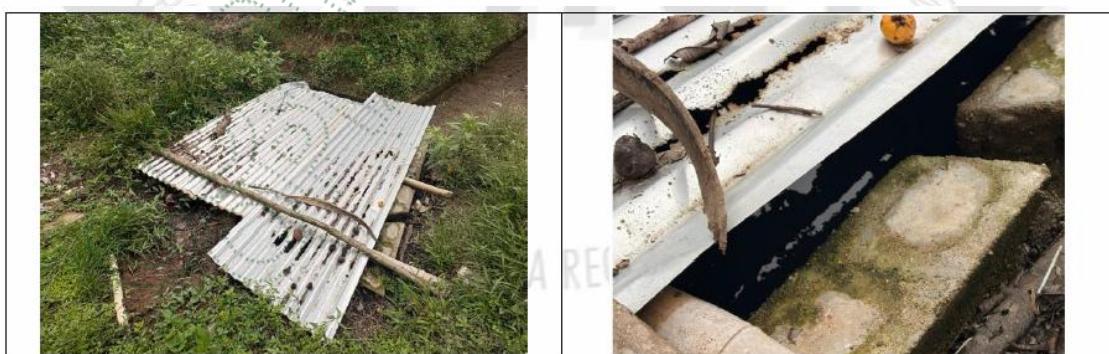
Por otra parte, Dentro del predio del señor Nelson Eduardo Velásquez Cortés, se evidencia un tanque con agua estancada, presuntamente de actividad de lavado de piel, cuya instalación visiblemente se ve sin mantenimiento y carente de un buen sistema de flujo de agua.

*Imagen 2. Tanque con agua estancada.*

**ARTÍCULO SEGUNDO: REQUERIR**, al señor **NELSON EDUARDO VELÁSQUEZ**, identificado con cédula de ciudadanía N° 98.487.579, para que en un término de treinta (30) días proceda con la reubicación del tanque séptico o tanque de almacenamiento de aguas residuales, presuntamente provenientes de lavado de piel o del tipo de actividad que corresponda, ubicada en las coordenadas -74° 50' 7.87" 6° 29' 52.91. esto a fin de evitar la mezcla de aguas que afectan la vivienda de la familia Duque, en momento de inundaciones.

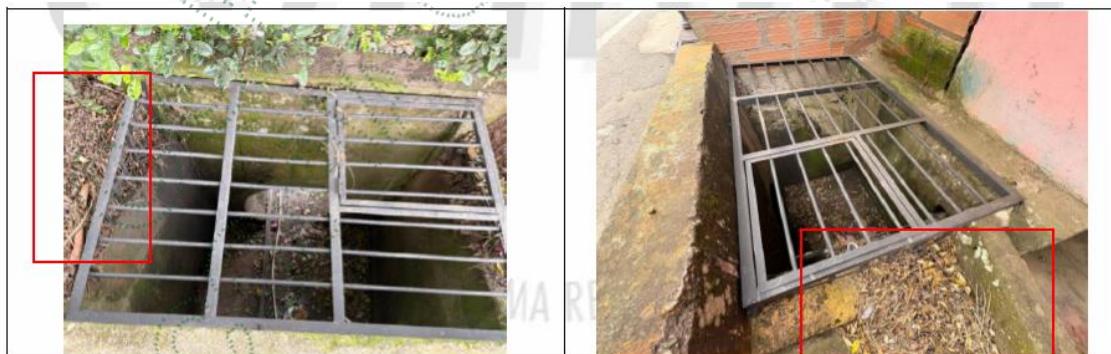
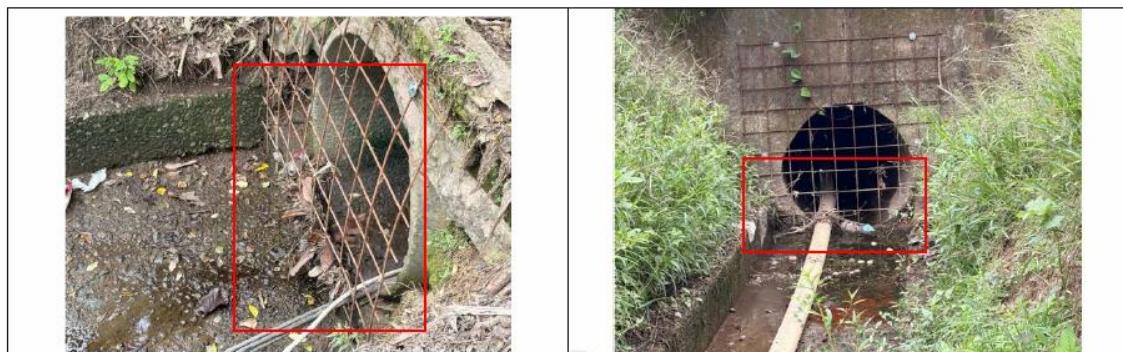
En relación con lo anterior, las hermanas Rúa Duque manifiestan que el mantenimiento preventivo y la limpieza de los sistemas de drenaje por parte de Concesiones Vías NUS – VUNIS han sido insuficientes. Señalan que, ante la falta de estas actividades, ha sido la misma comunidad quien ha tenido que realizar la remoción de residuos sólidos y material vegetal acumulado en el agua estancada.

**Imagen 3 - Mantenimiento y limpieza del sistema de desagua o drenaje vial**

- Realizar de manera inmediata el reemplazo de las rejillas actualmente instaladas en las salidas de la tubería (descole). Dicho reemplazo deberá efectuarse por rejillas gruesas con aberturas entre 4 y 9 cm, o por rejillas finas con aberturas de 0,5 cm o menores, según corresponda a la función requerida. En el tramo vial PR34+860, toda vez que, las rejillas existentes no están garantizando la adecuada retención de residuos sólidos de pequeñas dimensiones, lo que genera obstrucciones y fallas en el sistema de drenaje.
- Ajustar los indicadores contractuales en el componente “funcionalidad del sistema de drenaje” ítem mantenimiento y limpieza en una periodicidad continua, con la finalidad de garantizar la limpieza de remoción de sedimentos, material vegetal y residuos que obstruyen el flujo hidráulico y para que en épocas de inviernos el sector no sea afectado.

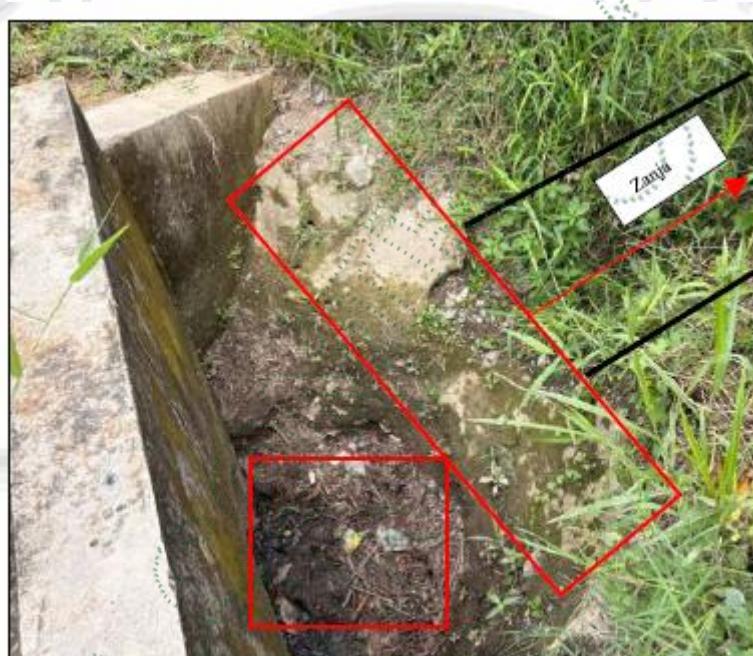
En las coordenadas  $-74^{\circ} 50' 7.22''$   $6^{\circ} 29' 53.20''$ , se evidencia la obstrucción del flujo de las aguas negras generado por las 4 viviendas de las señoras Rúa Duque.

**Imagen 4. Obstrucción del flujo de aguas negras.**

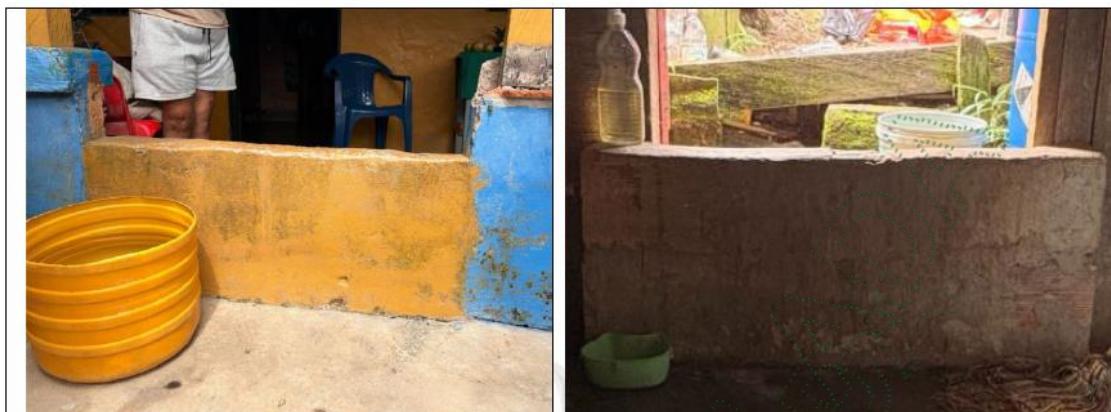
- 1) La señora Luz María Rúa Duque, Identificada con C.C 21.862.307, ha levantado muros en la entrada y el patio de su vivienda para impedir que las aguas combinadas (Aguas Negras, Aguas Residuales y Aguas lluvias) y con presencia de residuos sólidos y material vegetal producto de la obstrucción de

**Imagen 5. Muros levantados.**

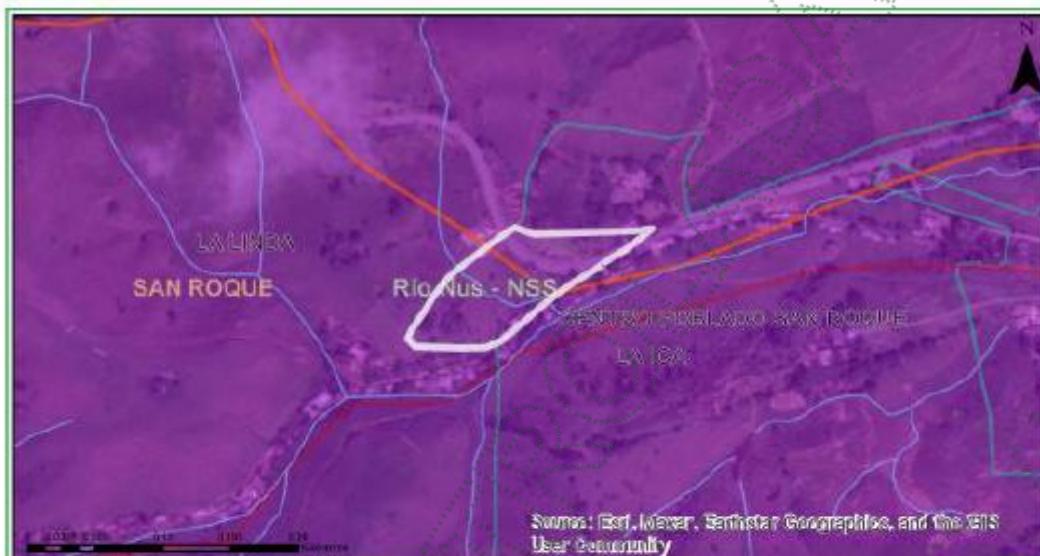
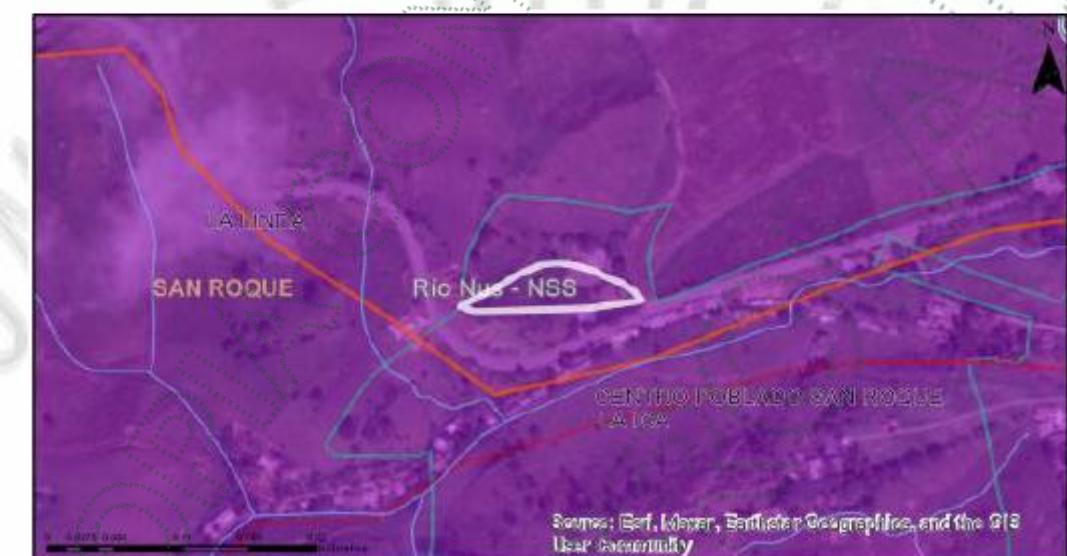
Clasificación	Area (ha)	Porcentaje (%)
■ Sin determinante Ambiental POMCA o Area Protegida	1.27	100.0

Clasificación	Area (ha)	Porcentaje (%)
■ Sin determinante Ambiental POMCA o Area Protegida	0.35	100.0

#### Imagen 4. Clasificaciones de Determinante ambientales.

Imagen 5. Zonificación Ambiental – Geo-portal.

Al no tener determinantes del POMCA, esta zona no está identificada como franja de protección hídrica, ronda de quebradas, zona de amenaza alta o media, ni otro uso restringido por el plan de manejo de cuencas del Río Nus y afluentes.
