**LA CORPORACION AUTONOMA REGIONAL DE LAS  
CUENCAS DE LOS RÍOS NEGRO Y NARE “CORNARE**

## RESOLUCIÓN No.

### POR MEDIO DE LA CUAL SE IMPONE UNA MEDIDA PREVENTIVA Y SE INICIA UN PROCEDIMIENTO ADMINISTRATIVO SANCIONATORIO DE CARÁCTER AMBIENTAL

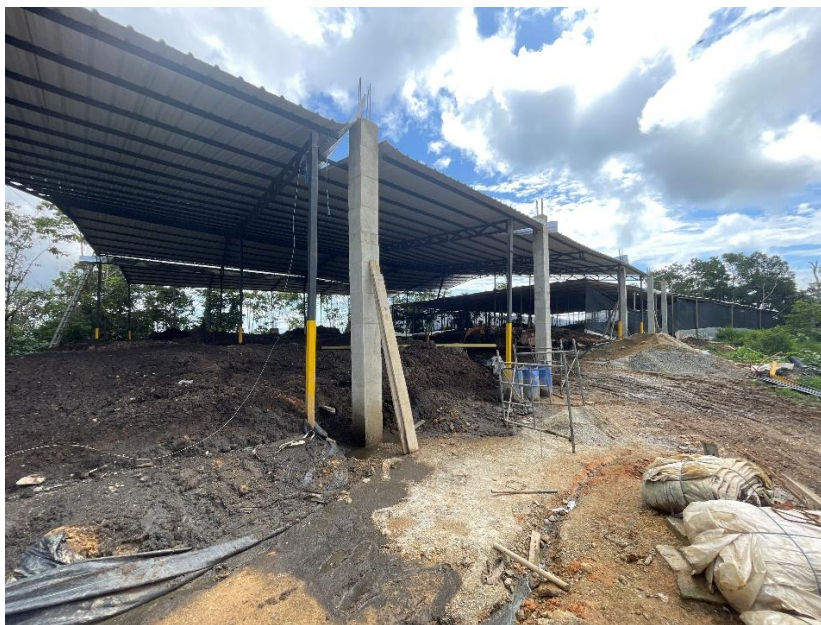
- **Con relación al Predio 1 de propiedad del señor CARLOS EDGAR ARCILA ZULUAGA, identificado con cédula de ciudadanía No. 94.504.661, se encontró que en el sitio ubicado en la coordenada geográfica -74° 53' 7,54" W, 6° 0' 35,53" N, se halló una estructura abierta porticada tipo galpón o cobertizo de grandes dimensiones, cuya área aproximada es de 2.190m<sup>2</sup> (ver imagen 2), compuesta por una cubierta liviana construida con lamina de zinc, soportada por una vigas conformada en perfilería metálica, las columnas que sostiene la cubierta están conformadas por perfiles metálicos, troncos de guadua de 0,08m a 0,10m y columnas de sección cuadrada construidas en concreto, las cuales durante la visita técnica se observaban algunas en proceso de construcción (ver figura 1).**

**Figura 1.** Estructura tipo galpón o cobertizo para almacenamiento de gallinaza. **Fuente:** Cornare 2025

- De acuerdo con lo anterior, ese tipo de estructura es utilizada comúnmente para fines industriales, en este caso es usada para el almacenamiento de “gallinaza” la cual es transportada desde el municipio de El Santuario (Información suministrada por el propietario), cuyos volúmenes son considerables, toda vez que no se pudo cuantificar la cantidad en metros cúbicos de gallinaza, sin embargo, si se puede visualizar que toda el área se encontraba cubierta por dicho material con alturas aproximadas que oscilan entre 0,50m a 1,65m (ver figura 1).

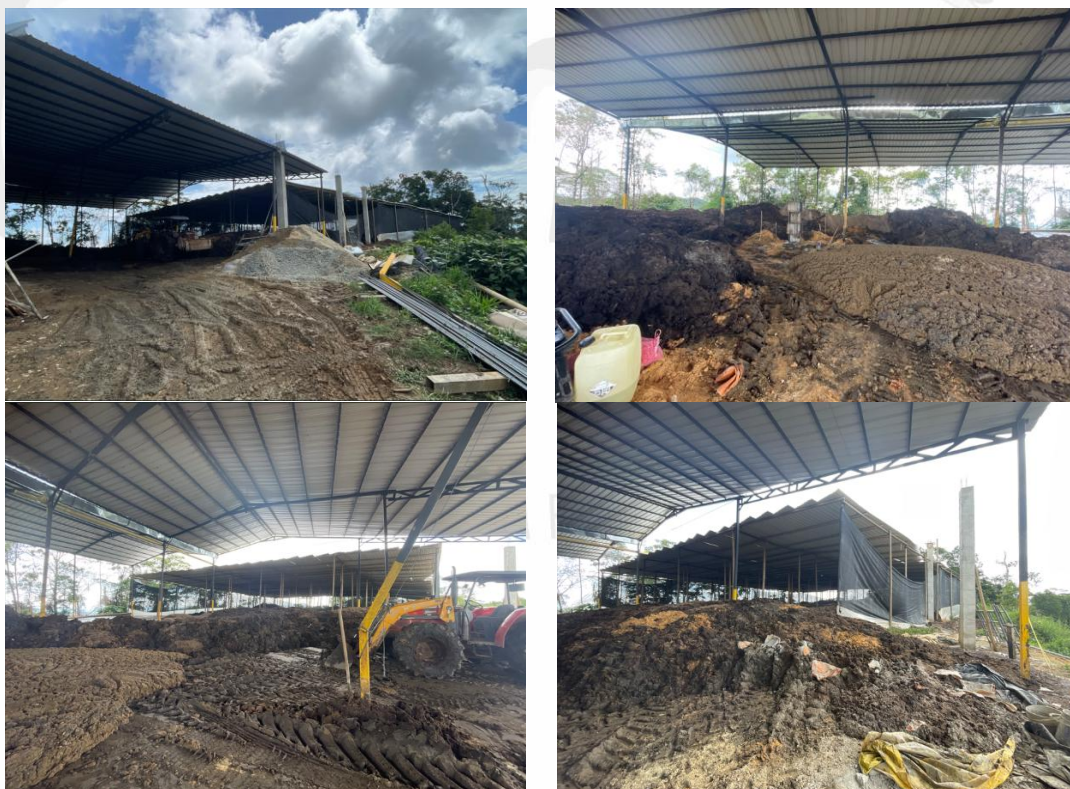
**Figura 2.** Sitio de almacenamiento de gallinaza. **Fuente:** Cornare 2025.

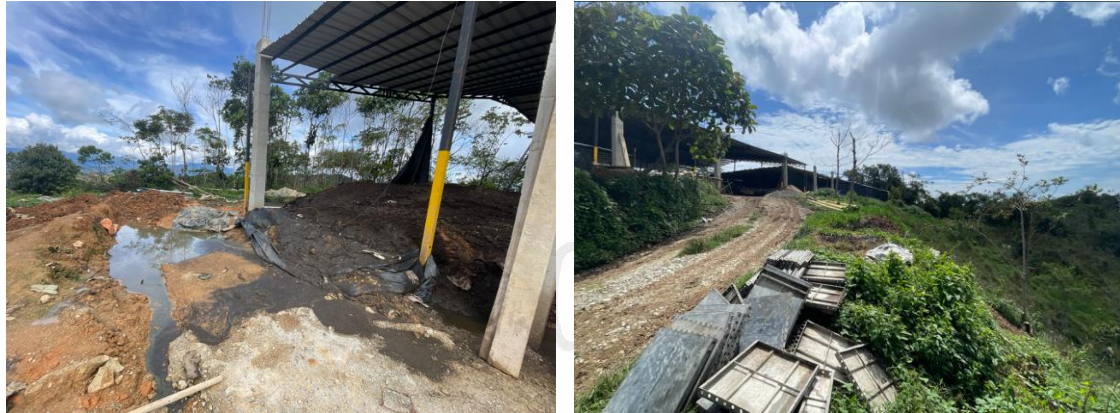
- Durante la visita técnica se observó alrededor del sitio de almacenamiento riego de lixiviados producto del almacenamiento de la gallinaza, además, en el sitio se encontraba gran cantidad de moscas y se percibieron olores

ofensivos producto de los residuos allí almacenado, (**ver figura 3**). Del mismo modo, no se identificaron obras de drenaje y recolección de aguas lluvias lo que ha ocasionado que el material allí almacenado se moje y sea arrastrado sobre el área de influencia donde se localiza el sitio de acopio.

**Figura 3.** Lixiviados de Gallinaza y depósito de este cerca de sitio de alta pendiente. **Fuente:** Cornare 2025.

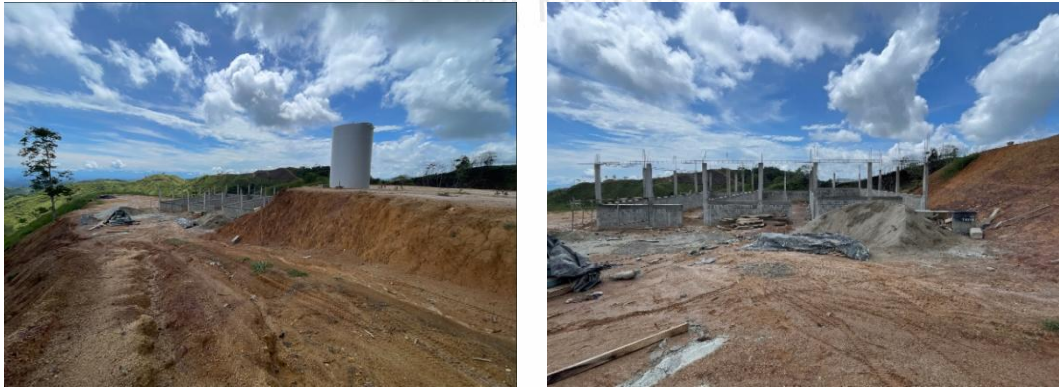
- En el punto 1 del Predio 2, sobre la coordenada geográfica -74° 53'5,98" W, 6° 0' 59,96" N, se evidenció inicialmente dos (2) explanaciones, sobre las cuales se encontró en el primero la instalación de un tanque de almacenamiento de agua en fibra de vidrio, y en la segunda explanación se apreció una estructura en fase inicial de construcción, la cual esta concebida para la instalación de una granja porcícola, basada en un sistema de pórticos en hormigón, con muros bajos de bloque en concreto que delimitan cada uno de los corrales (ver figura 4).**

Figura 4. Proceso constructivo de una granja porcícola ubicada en el predio 2-punto 1. Fuente: Cornare 2025

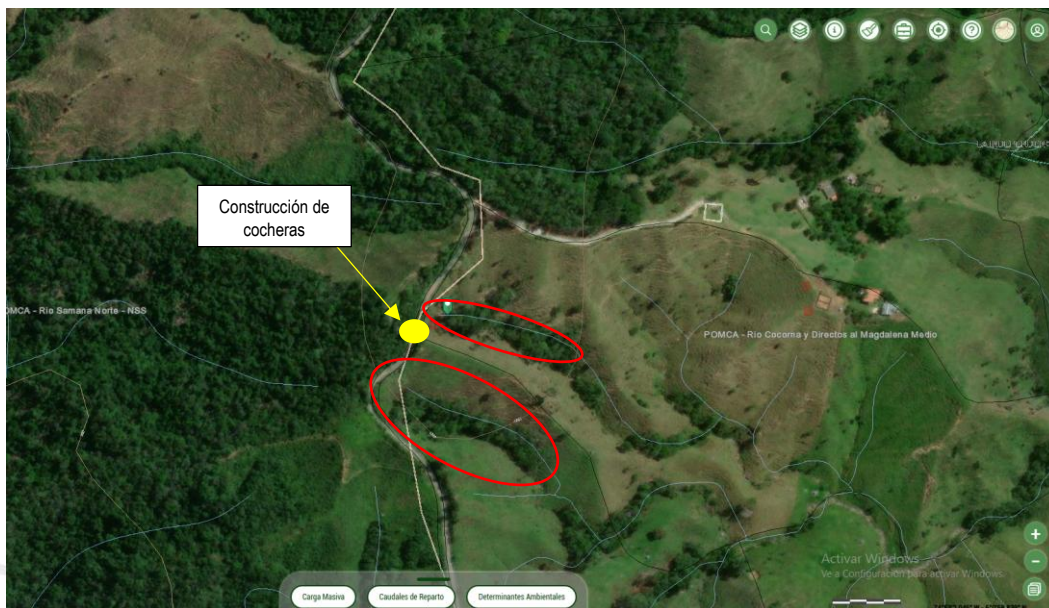
**Imagen 4.** Localización las fuentes hídricas (círculo rojo), cerca del área intervenida (Punto amarillo). Tomado del Geo portal Interno MapGis Cornare 2025

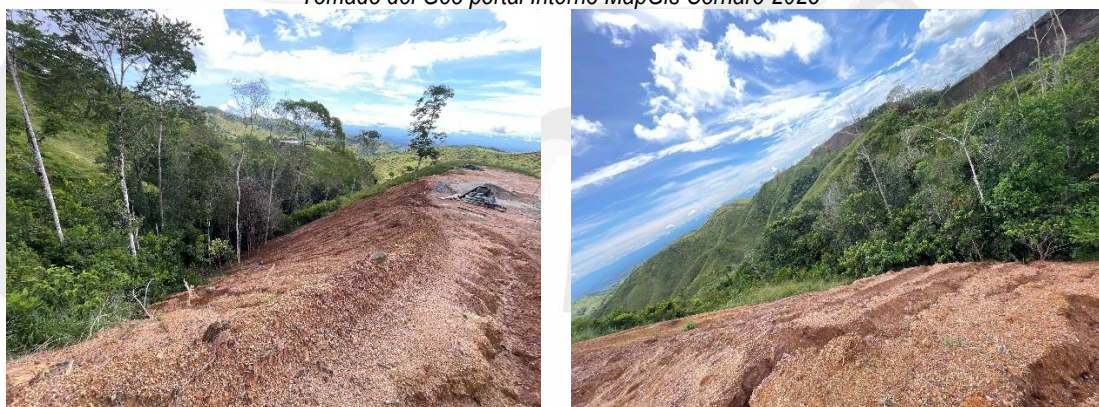
- En la inspección se identificó que el sitio que conforma los taludes de la segunda explanación se hallaron expuestos y con conformación de surcos debido a que no se apreciaron obras de drenaje que permitieran discurrir de manera adecuadas las aguas de escorrentía, posibilitando el arrastre de sedimentos sobre las fuentes hídricas que pasan a los lados del sitio intervenido en las coordenadas geográficas  $-74^{\circ}53'5.58''$  W,  $6^{\circ}1'0.26''$  N y  $-74^{\circ}53'6.04''$  W,  $6^{\circ}0'57.74''$  N (ver imagen 4) y (ver figura 5).

**Figura 5.** Taludes conformados para las explanaciones. Fuente Cornare 2025

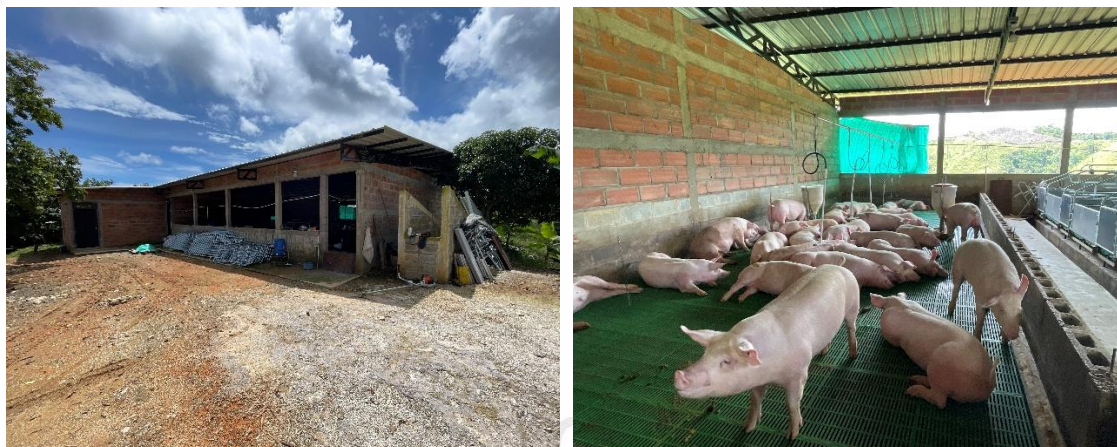
- A razón de lo anterior y teniendo en cuenta lo solicitado en la queja ambiental, se continuó el recorrido hacia el sitio denominado Predio 2-Punto 2, en el cual se halló una estructura porticada con muros en mampostería, cubierta, una losa en concreto cuyas divisiones está conformada por muros bajos de bloque en concreto que delimitan cada uno de los corrales, y al interior de ellos ya se encontraba ocupada por una variedad de cerdos, además, en alguno de los corrales, tenían instalados pisos de precebo que cuentan con canales para la evacuación de las aguas residuales producto de los orines y porquinaza allí generados (ver figura 6).

**Figura 6.** Granja Porcícola ubicada en el Predio denominado Predio 2-Punto 2 y evidencia del tipo de piso de precebo. Fuente Cornare 2025

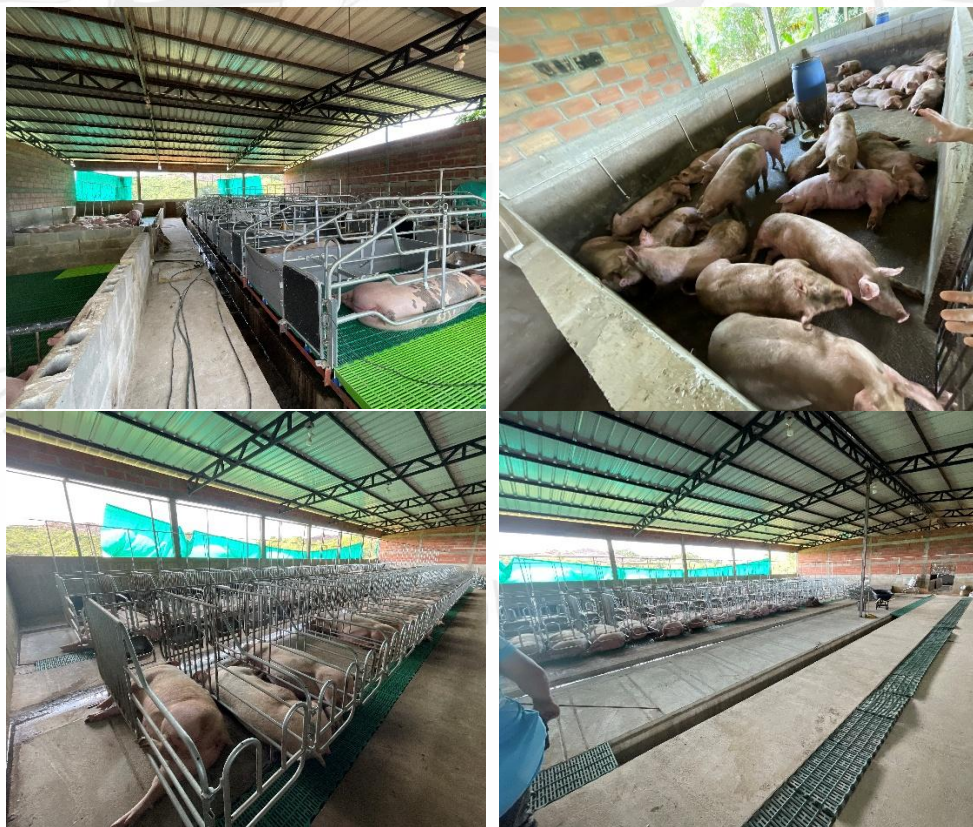
- Según la información tomada en campo, por la señora DORIS AGUIRRE, quien es la encargada de la granja porcícola, manifestó que el proyecto inicio hace seis (6) meses y los propietarios son varios usuarios, sin embargo, nos contactó a uno de los propietarios, el señor OMAR ANDRÉS GÓMEZ QUINTERO, quien informó que efectivamente esa granja y la otra que está en proceso constructivo hace parte de una asociación la cual no indicó el nombre, pero que el proyecto consiste en una granja Porcicola tecnificada donde actualmente tienen 55 marranas, 107 cerdos de engorde, 73 lechones y 29 precebo, además, cuentan con un padrón para los procesos de inseminación (ver figura7).

**Figura 7.** Interior granja Porcícola ubicada en el Predio denominado Predio 2-Punto 2. Fuente Cornare 2025

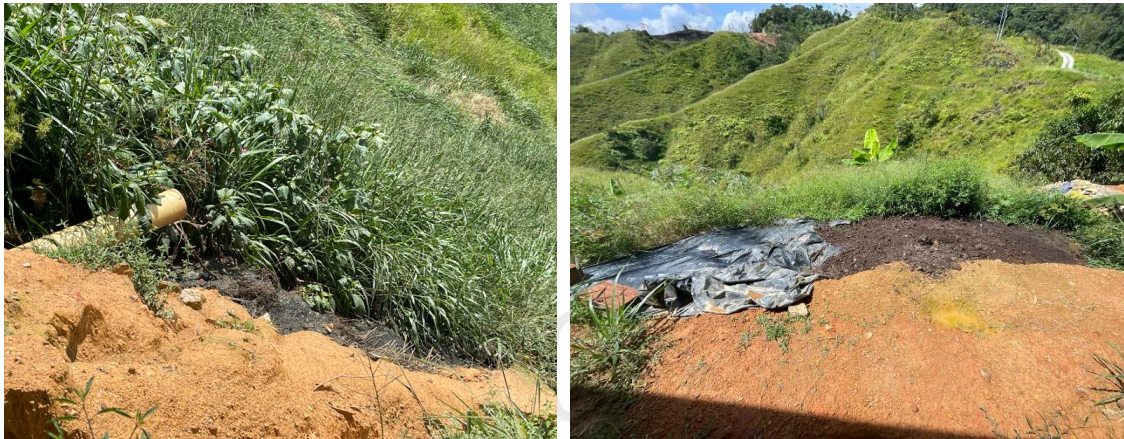
- Seguidamente, se verificó el sitio donde están realizando la disposición del vertimiento, encontrándose que este se está realizando a campo abierto en el sitio con coordenada geográfica -74°52'55.12" W, 6°1'0.36" N, asimismo,

cerca del mismo sitio, se estaba depositando o acopiando la porquinaza sin ningún tipo de protección (ver figura 8).

Figura 8. Vertimientos de aguas residuales de la actividad porcícola y punto de acopio de la porquinaza. Fuente Cornare 2025

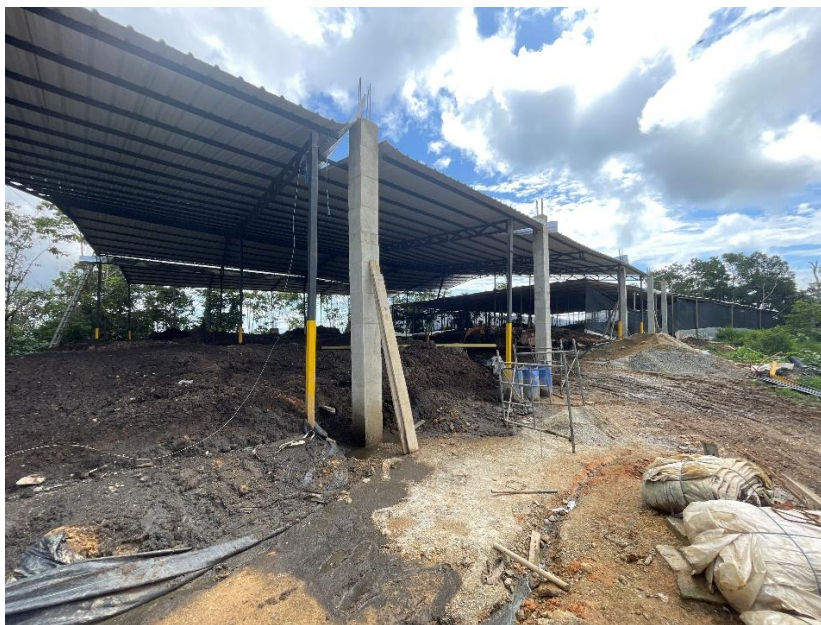
- **Con relación al Predio 1 de propiedad del señor CARLOS EDGAR ARCILA ZULUAGA, identificado con cédula de ciudadanía No. 94.504.661,** se encontró que en el sitio ubicado en la coordenada geográfica -74° 53' 7,54" W, 6° 0' 35,53" N, se halló una estructura abierta porticada tipo galpón o cobertizo de grandes dimensiones, cuya área aproximada es de 2.190m<sup>2</sup> (ver imagen 2), compuesta por una cubierta liviana construida con lamina de zinc, soportada por una vigas conformada en perfilería metálica, las columnas que sostiene la cubierta están conformadas por perfiles metálicos, troncos de guadua de 0,08m a 0,10m y columnas de sección cuadrada construidas en concreto, las cuales durante la visita técnica se observaban algunas en proceso de construcción (ver figura 1).

**Figura 1.** Estructura tipo galpón o cobertizo para almacenamiento de gallinaza. **Fuente:** Cornare 2025

- De acuerdo con lo anterior, ese tipo de estructura es utilizada comúnmente para fines industriales, en este caso es usada para el almacenamiento de “gallinaza” la cual es transportada desde el municipio de El Santuario (Información suministrada por el propietario), cuyos volúmenes son considerables, toda vez que no se pudo cuantificar la cantidad en metros cúbicos de gallinaza, sin embargo, si se puede visualizar que toda el área se encontraba cubierta por dicho material con alturas aproximadas que oscilan entre 0,50m a 1,65m (ver figura 1).

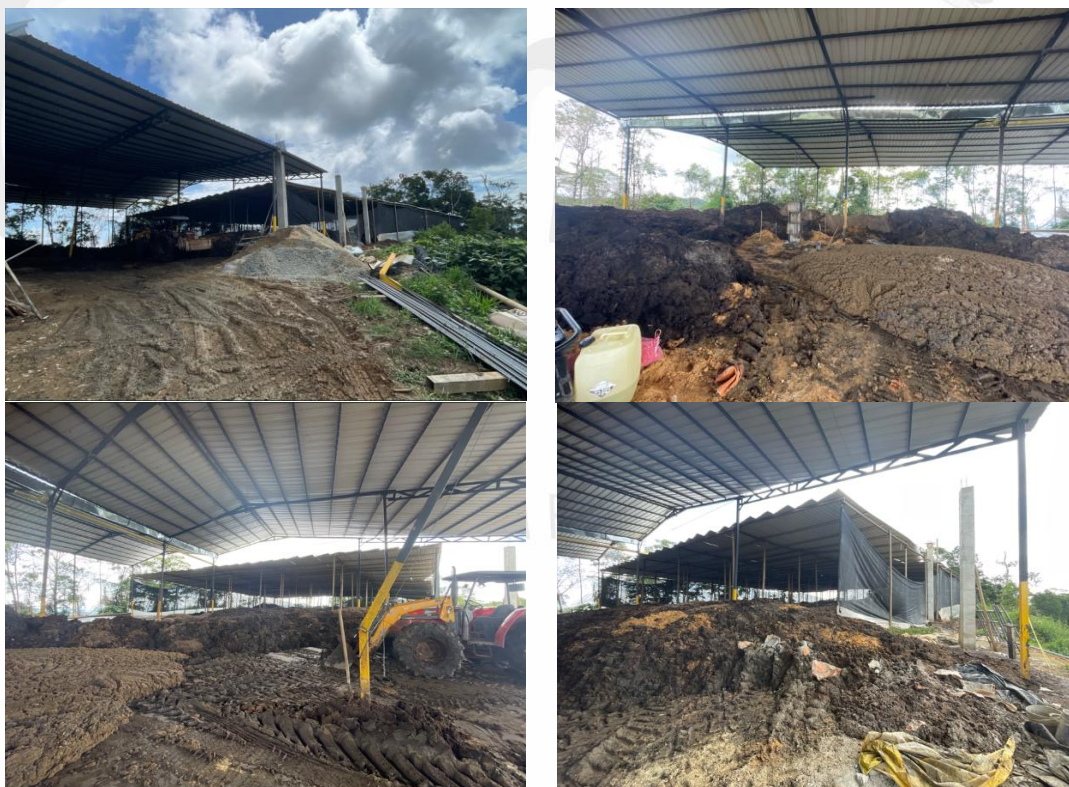
**Figura 2.** Sitio de almacenamiento de gallinaza. **Fuente:** Cornare 2025.

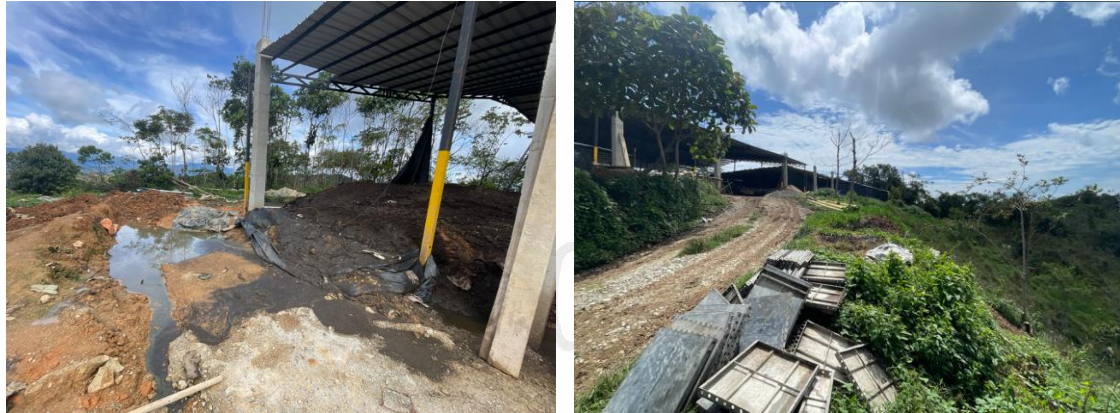
- Durante la visita técnica se observó alrededor del sitio de almacenamiento riego de lixiviados producto del almacenamiento de la gallinaza, además, en el sitio se encontraba gran cantidad de moscas y se percibieron olores

ofensivos producto de los residuos allí almacenado, (**ver figura 3**). Del mismo modo, no se identificaron obras de drenaje y recolección de aguas lluvias lo que ha ocasionado que el material allí almacenado se moje y sea arrastrado sobre el área de influencia donde se localiza el sitio de acopio.

**Figura 3.** Lixiviados de Gallinaza y depósito de este cerca de sitio de alta pendiente. **Fuente:** Cornare 2025.

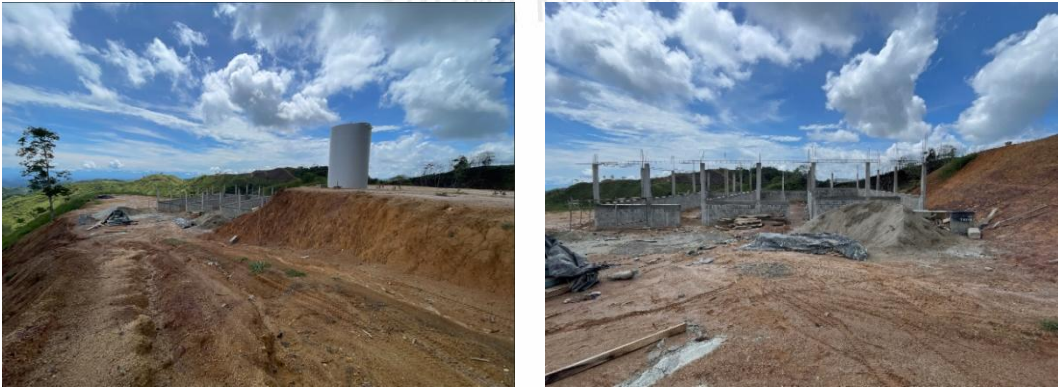
- En el punto 1 del Predio 2, sobre la coordenada geográfica -74° 53'5,98" W, 6° 0' 59,96" N, se evidenció inicialmente dos (2) explanaciones, sobre las cuales se encontró en el primero la instalación de un tanque de almacenamiento de agua en fibra de vidrio, y en la segunda explanación se apreció una estructura en fase inicial de construcción, la cual esta concebida para la instalación de una granja porcícola, basada en un sistema de pórticos en hormigón, con muros bajos de bloque en concreto que delimitan cada uno de los corrales (ver figura 4).**

**Figura 4.** Proceso constructivo de una granja porcícola ubicada en el predio 2-punto 1. Fuente: Cornare 2025

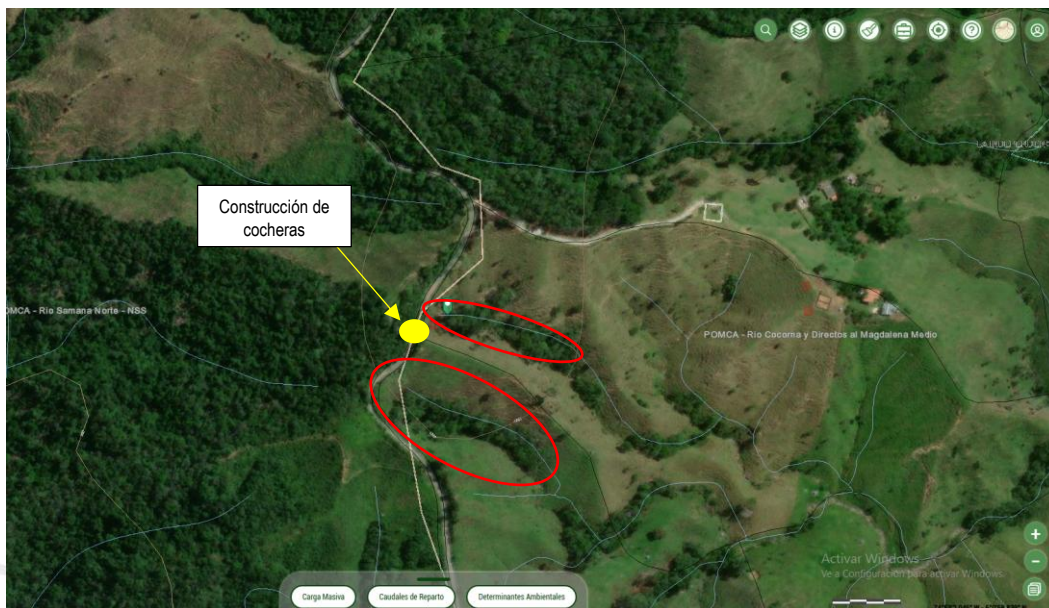
**Imagen 4.** Localización las fuentes hídricas (círculo rojo), cerca del área intervenida (Punto amarillo). Tomado del Geo portal Interno MapGis Cornare 2025

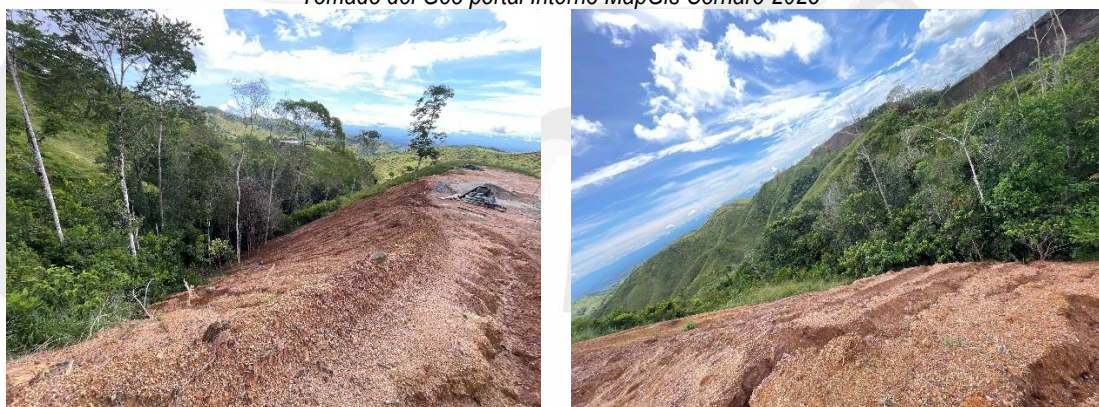
- En la inspección se identificó que el sitio que conforma los taludes de la segunda explanación se hallaron expuestos y con conformación de surcos debido a que no se apreciaron obras de drenaje que permitieran discurrir de manera adecuadas las aguas de escorrentía, posibilitando el arrastre de sedimentos sobre las fuentes hídricas que pasan a los lados del sitio intervenido en las coordenadas geográficas  $-74^{\circ}53'5.58''$  W,  $6^{\circ}1'0.26''$  N y  $-74^{\circ}53'6.04''$  W,  $6^{\circ}0'57.74''$  N (ver imagen 4) y (ver figura 5).

**Figura 5.** Taludes conformados para las explanaciones. Fuente Cornare 2025

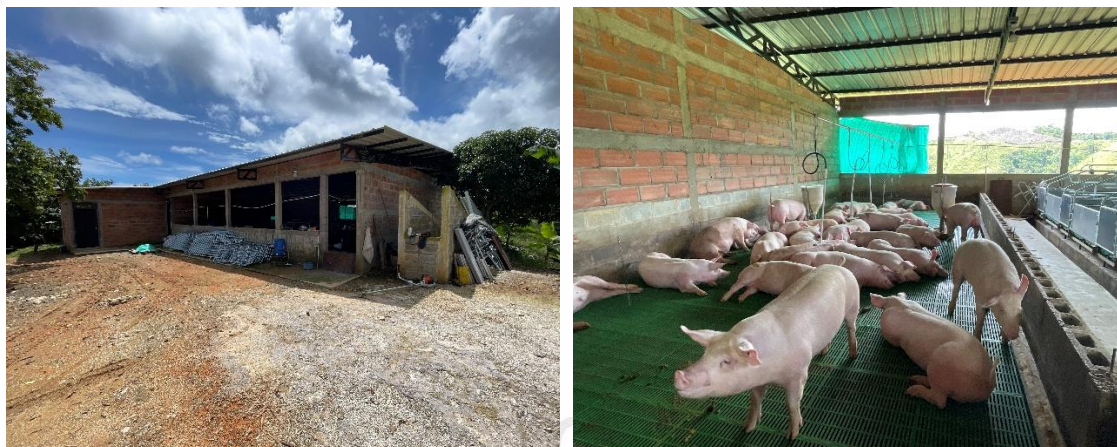
- A razón de lo anterior y teniendo en cuenta lo solicitado en la queja ambiental, se continuó el recorrido hacia el sitio denominado Predio 2-Punto 2, en el cual se halló una estructura porticada con muros en mampostería, cubierta, una losa en concreto cuyas divisiones está conformada por muros bajos de bloque en concreto que delimitan cada uno de los corrales, y al interior de ellos ya se encontraba ocupada por una variedad de cerdos, además, en alguno de los corrales, tenían instalados pisos de precebo que cuentan con canales para la evacuación de las aguas residuales producto de los orines y porquinaza allí generados (ver figura 6).

**Figura 6.** Granja Porcícola ubicada en el Predio denominado Predio 2-Punto 2 y evidencia del tipo de piso de precebo. Fuente Cornare 2025

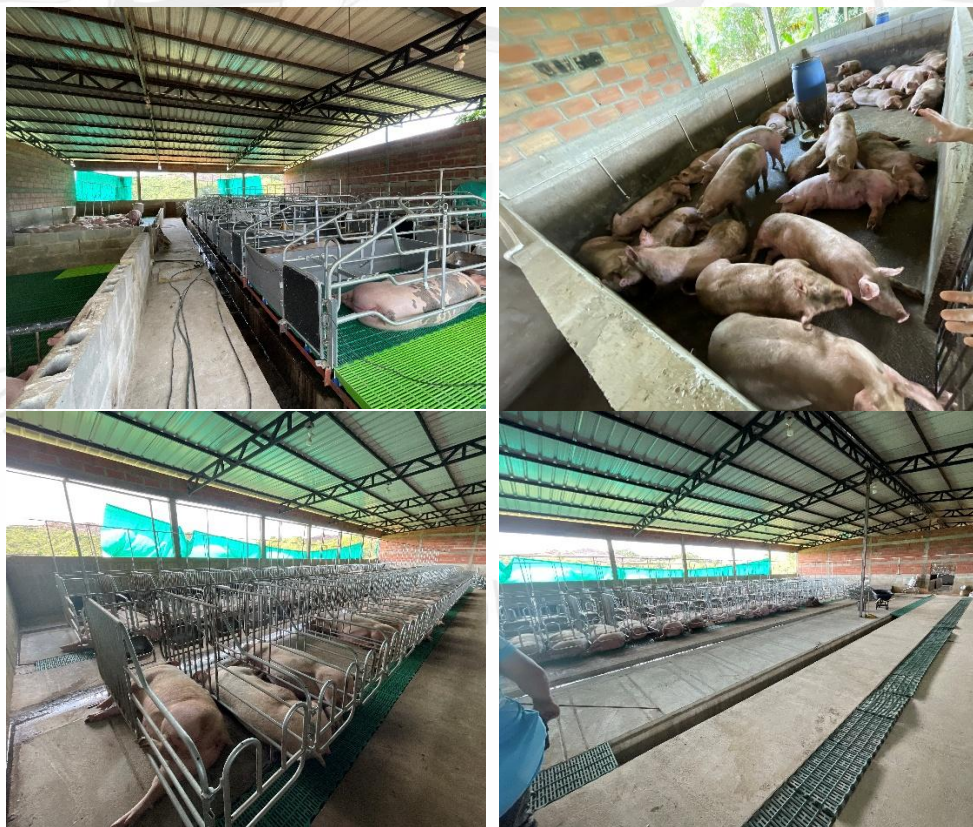
- Según la información tomada en campo, por la señora DORIS AGUIRRE, quien es la encargada de la granja porcícola, manifestó que el proyecto inicio hace seis (6) meses y los propietarios son varios usuarios, sin embargo, nos contactó a uno de los propietarios, el señor OMAR ANDRÉS GÓMEZ QUINTERO, quien informó que efectivamente esa granja y la otra que está en proceso constructivo hace parte de una asociación la cual no indicó el nombre, pero que el proyecto consiste en una granja Porcícola tecnificada donde actualmente tienen 55 marranas, 107 cerdos de engorde, 73 lechones y 29 precebo, además, cuentan con un padrón para los procesos de inseminación (ver figura7).

**Figura 7.** Interior granja Porcícola ubicada en el Predio denominado Predio 2-Punto 2. Fuente Cornare 2025

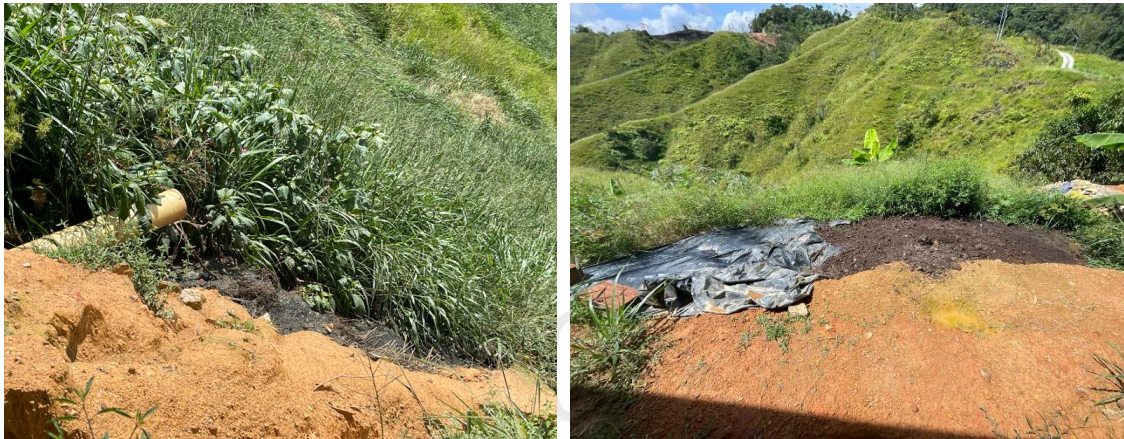
cerca del mismo sitio, se estaba depositando o acopiando la porquinaza sin ningún tipo de protección (ver figura 8).

Figura 8. Vertimientos de aguas residuales de la actividad porcícola y punto de acopio de la porquinaza. Fuente Cornare 2025
