RESOLUCIÓN No.

POR MEDIO DE LA CUAL SE IMPONE UNA MEDIDA PREVENTIVA Y SE INICIA UN PROCEDIMIENTO ADMINISTRATIVO SANCIONATORIO DE CARÁCTER AMBIENTAL

Que mediante queja ambiental con radicado N° **SCQ-134-1497-2025 del 20 de octubre de 2025**, se puso en conocimiento de la Corporación lo siguiente: “**VERTIMIENTOS DE PORCICOLA AFECTANDO FUENTE HÍDRICA Y AIRE, DEBIDO AL INADECUADO MANEJO DE RESIDUOS PORCINOS (POR QUINASA A CAMPO ABIERTO)**”.

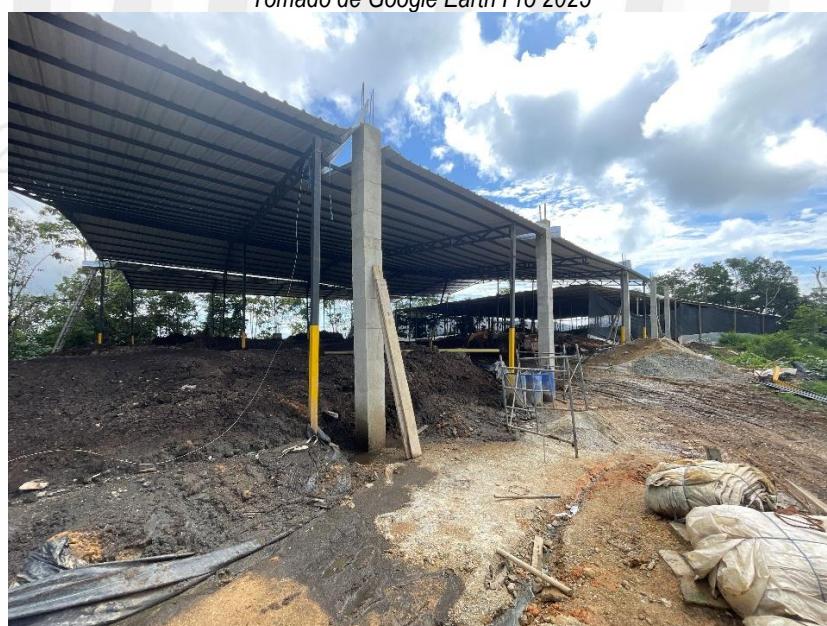
- **Con relación al Predio 1 de propiedad del señor CARLOS EDGAR ARCILA ZULUAGA, identificado con cédula de ciudadanía No. 94.504.661**, se encontró que en el sitio ubicado en la coordenada geográfica -74° 53' 7,54" W, 6° 0' 35,53" N, se halló una estructura abierta porticada tipo galpón o cobertizo de grandes dimensiones, cuya área aproximada es de 2.190m² (**ver imagen 2**), compuesta por una cubierta liviana construida con lámina de zinc, soportada por una vigas conformada en perfiles metálicos, las columnas que sostiene la cubierta están conformadas por perfiles metálicos, troncos de guadua de 0,08m a 0,10m y columnas de sección cuadrada construidas en concreto, las cuales durante la visita técnica se observaban algunas en proceso de construcción (**ver figura 1**).

Figura 1. Estructura tipo galpón o cobertizo para almacenamiento de gallinaza. **Fuente:** Cornare 2025

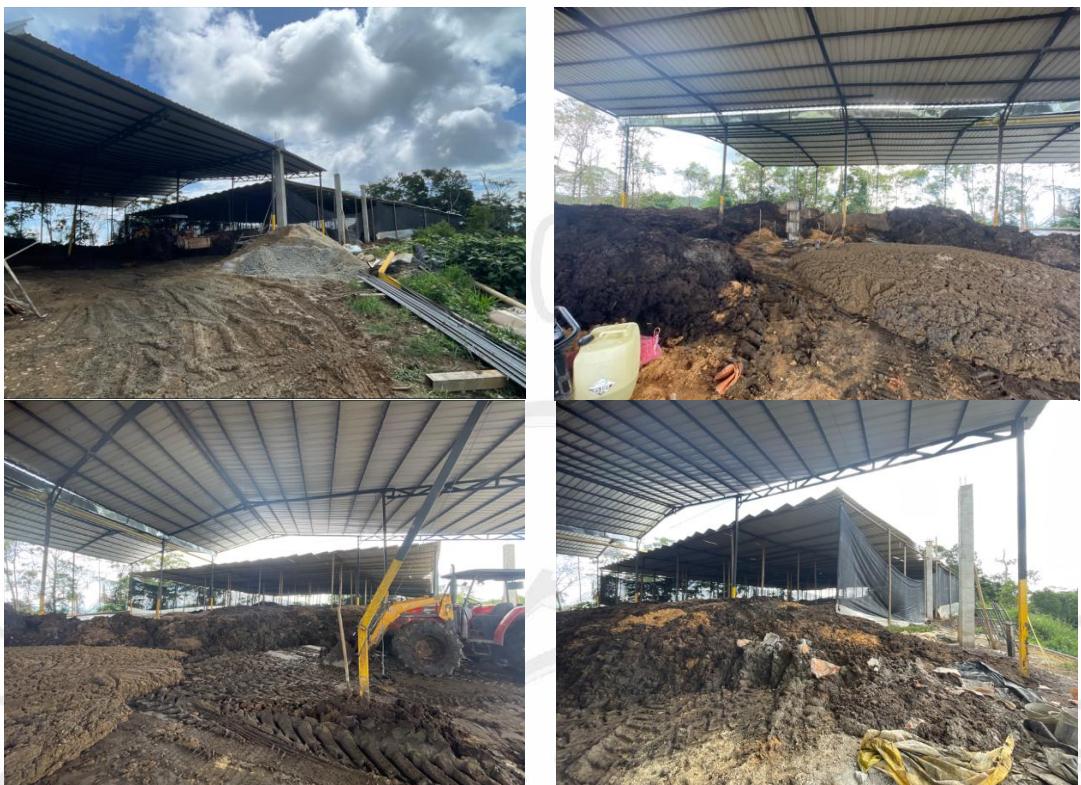
(Información suministrada por el propietario), cuyos volúmenes son considerables, toda vez que no se pudo cuantificar la cantidad en metros cúbicos de gallinaza, sin embargo, si se puede visualizar que toda el área se encontraba cubierta por dicho material con alturas aproximadas que oscilan entre 0,50m a 1,65m (**ver figura 1**).

Figura 2. Sitio de almacenamiento de gallinaza. **Fuente:** Cornare 2025.

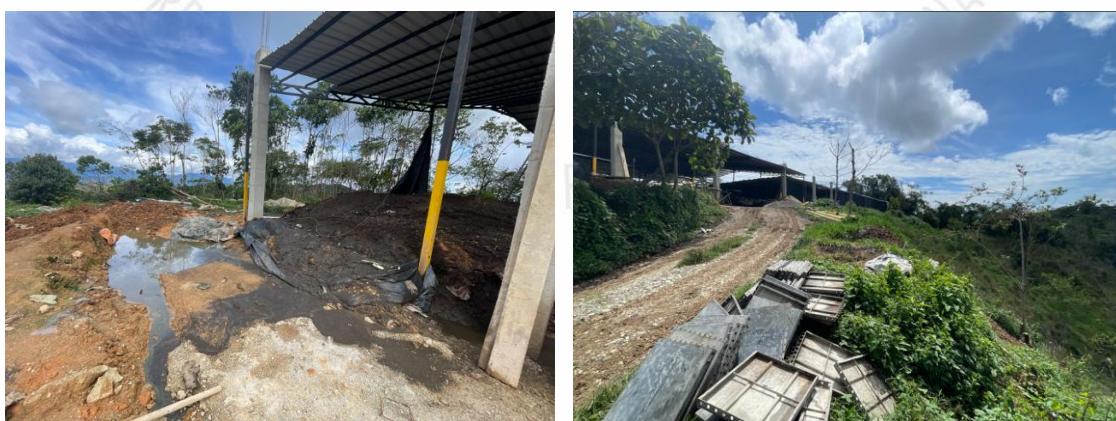
- Durante la visita técnica se observó alrededor del sitio de almacenamiento riego de lixiviados producto del almacenamiento de la gallinaza, además, en el sitio se encontraba gran cantidad de moscas y se percibieron olores ofensivos producto de los residuos allí almacenado, (**ver figura 3**). Del mismo modo, no se identificaron obras de drenaje y recolección de aguas lluvias lo que ha ocasionado que el material allí almacenado se moje y sea arrastrado sobre el área de influencia donde se localiza el sitio de acopio.

Figura 3. Lixiviados de Gallinaza y depósito de este cerca de sitio de alta pendiente. **Fuente:** Cornare 2025.

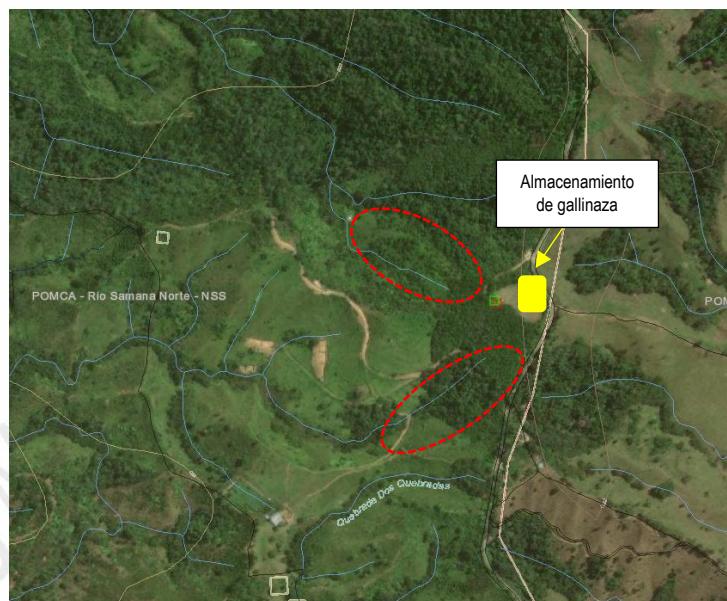
- En el área donde se está realizando el almacenamiento de la gallinaza, no se identificó fuente hídricas cercanas, pero verificando en el SIG de Cornare (Geoportal Interno), se observa que existen dos (2) nacimiento de agua retirados a una distancia de 80m aproximadamente, por lo que si no se da un buen manejo al almacenamiento de la gallinaza y el tratamiento de los

lixiviados, estos podrían llegar a las mencionadas fuentes hídricas a través de escorrentía superficial gracias a que la topografía del suelo es muy quebrada y de alta pendiente. (ver **Imagen 3**).

Imagen 3. Localización del sitio de almacenamiento de la gallinaza (color amarillo) VS cercanía con dos fuentes hídricas (círculo rojo). Tomado del Geo portal Interno MapGis Cornare 2025

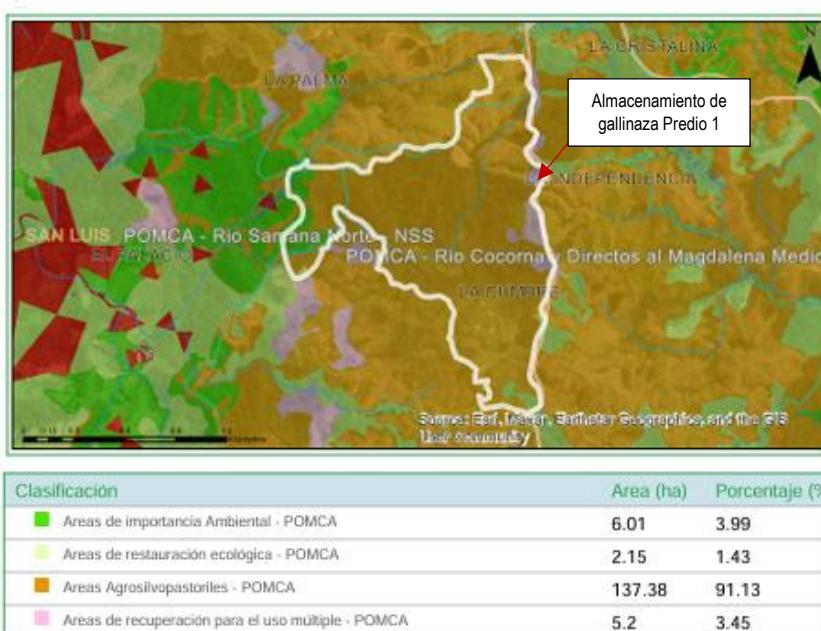
- Adicionalmente, se procedió a verificar en el SIG de Cornare, MapGis, los determinantes ambientales del predio 1 cuyo PK Predio es 6602002000000600041, hallándose que este se encuentra afectado por el POMCA del Río Samaná Norte, aprobado mediante la Resolución No. 112-7293-2017 del 21 de diciembre del 2017, en las áreas que se presentan en la siguiente (**Imagen 5**).

Imagen 5. Determinantes ambientales del predio 1 con PK Predio es 6602002000000600041, de propiedad del señor Carlos Edgar Arcila. Tomado del Geoportal Interno Map Gis Cornare 2025

- Del mismo modo, con relación a la imagen anterior se puede apreciar que el sitio donde se localiza la estructura para el almacenamiento de la gallianaza, se encuentra en áreas de recuperación para el uso múltiple.

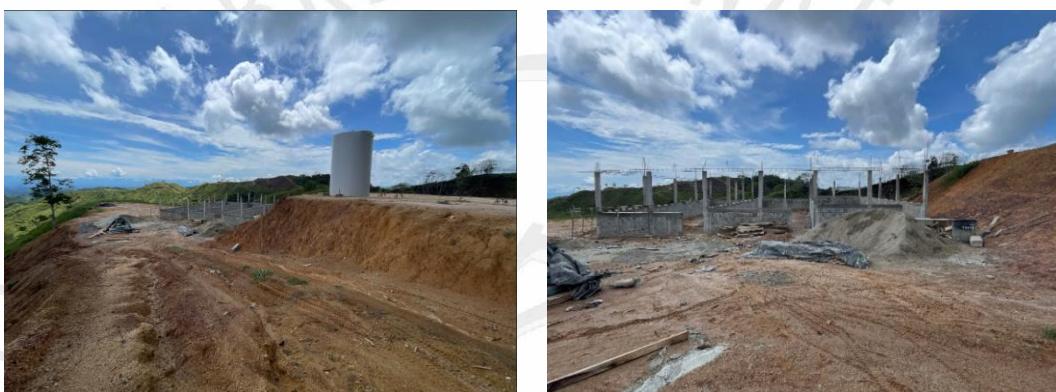
- **En el punto 1 del Predio 2, sobre la coordenada geográfica -74° 53'5,98" W, 6° 0' 59,96" N, se evidenció inicialmente dos (2) explanaciones, sobre las cuales se encontró en el primero la instalación de un tanque de almacenamiento de agua en fibra de vidrio, y en la segunda explanación se apreció una estructura en fase inicial de construcción, la cual esta concebida para la instalación de una granja porcícola, basada en un sistema de pórticos en hormigón, con muros bajos de bloque en concreto que delimitan cada uno de los corrales (ver figura 4).**

Figura 4. Proceso constructivo de una granja porcícola ubicada en el predio 2-punto 1. **Fuente:** Cornare 2025

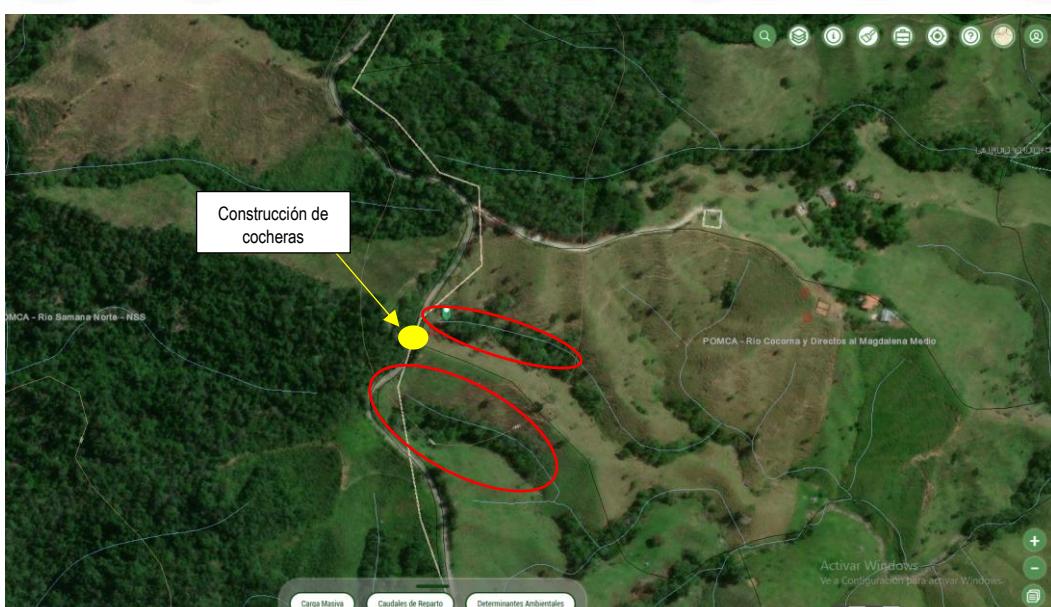
- En la inspección se identificó que el sitio que conforma los taludes de la segunda explanación se hallaron expuestos y con conformación de surcos debido a que no se apreciaron obras de drenaje que permitieran discurrir de manera adecuadas las aguas de escorrentía, posibilitando el arrastre de sedimentos sobre las fuentes hídricas que pasan a los lados del sitio intervenido en las coordenadas geográficas -74°53'5.58" W, 6°1'0.26" N y -74°53'6.04" W, 6°0'57.74" N (ver imagen 4) y (ver figura 5).

Imagen 4. Localización las fuentes hídricas (círculo rojo), cerca del área intervenida (Punto amarillo).
 Tomado del Geo portal Interno MapGis Cornare 2025

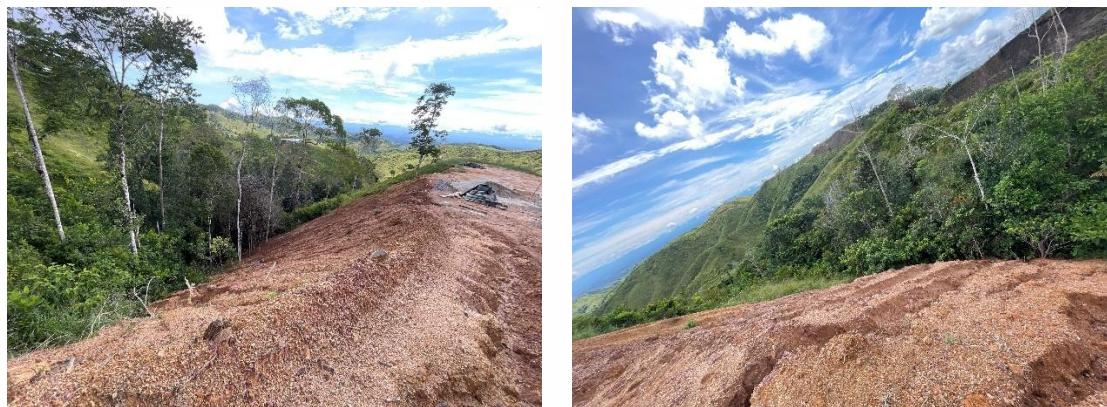
Figura 5. Taludes conformados para las explanaciones. Fuente Cornare 2025

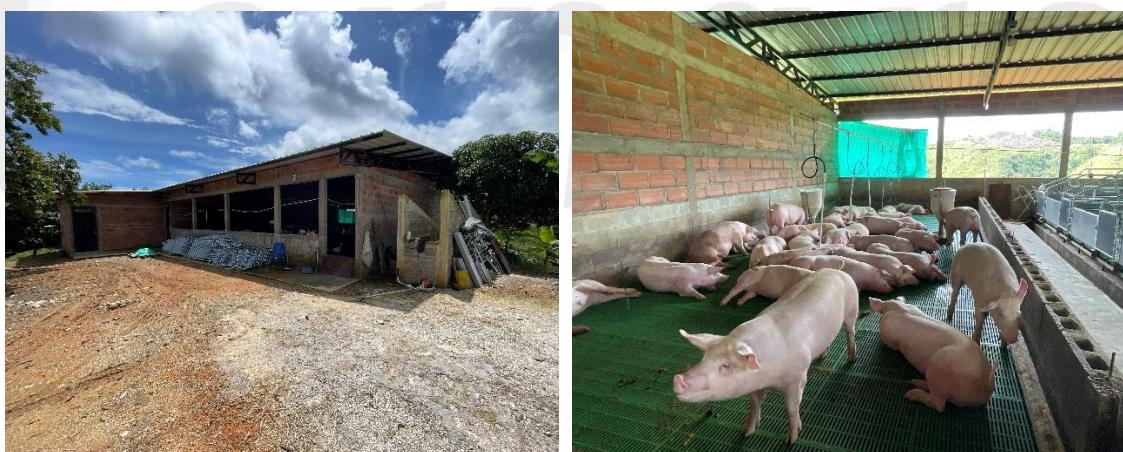
- A razón de lo anterior y teniendo en cuenta lo solicitado en la queja ambiental, se continuó el recorrido hacia el sitio denominado Predio 2-Punto 2, en el cual se halló una estructura porticada con muros en mampostería, cubierta, una losa en concreto cuyas divisiones está conformada por muros bajos de bloque en concreto que delimitan cada uno de los corrales, y al interior de ellos ya se encontraba ocupada por una variedad de cerdos, además, en alguno de los corrales, tenían instalados pisos de precebo que cuentan con canales para la evacuación de las aguas residuales producto de los orines y porquinaza allí generados (**ver figura 6**).

Figura 6. Granja Porcícola ubicada en el Predio denominado Predio 2-Punto 2 y evidencia del tipo de piso de precebo. Fuente Cornare 2025

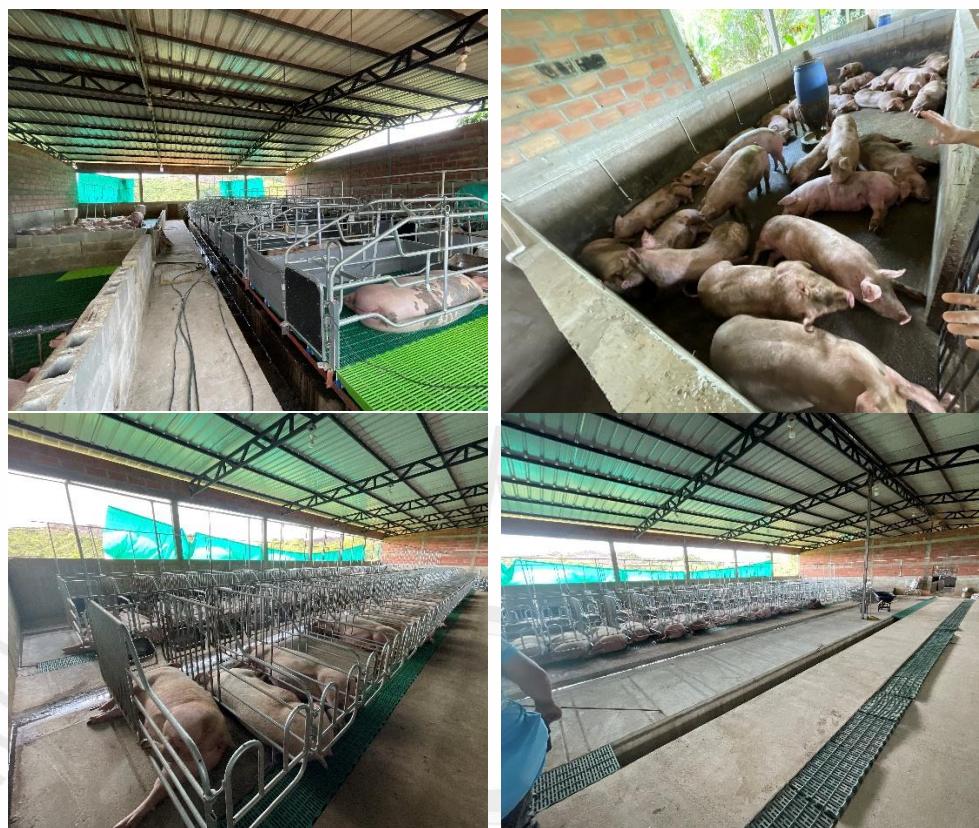
- Según la información tomada en campo, por la señora DORIS AGUIRRE, quien es la encargada de la granja porcícola, manifestó que el proyecto inicio hace seis (6) meses y los propietarios son varios usuarios, sin embargo, nos contactó a uno de los propietarios, el señor OMAR ANDRÉS GÓMEZ QUINTERO, quien informó que efectivamente esa granja y la otra que está en proceso constructivo hace parte de una asociación la cual no indicó el nombre, pero que el proyecto consiste en una granja Porcicola tecnificada donde actualmente tienen 55 marranas, 107 cerdos de engorde, 73 lechones y 29 precebo, además, cuentan con un padrón para los procesos de inseminación (**ver figura7**).

Figura 7. Interior granja Porcícola ubicada en el Predio denominado Predio 2-Punto 2. Fuente Cornare 2025

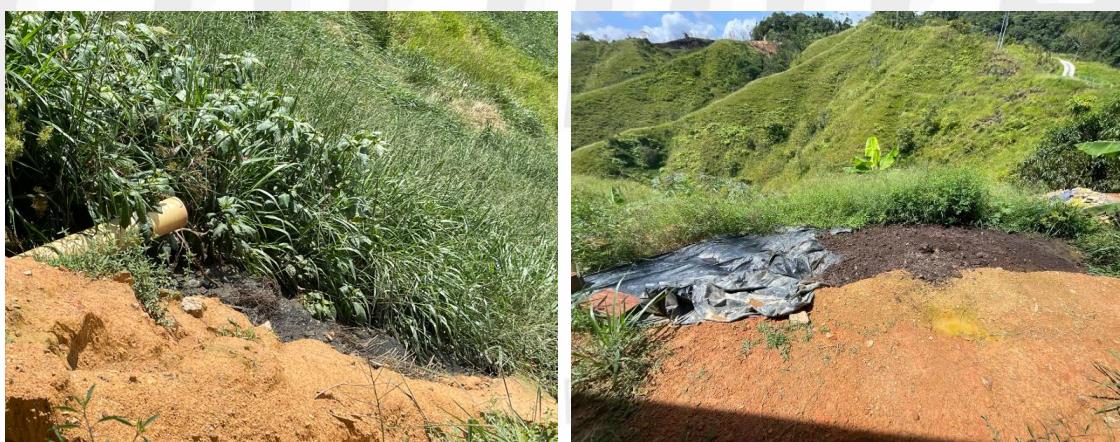
- Seguidamente, se verificó el sitio donde están realizando la disposición del vertimiento, encontrándose que este se está realizando a campo abierto en el sitio con coordenada geográfica $-74^{\circ}52'55.12''$ W, $6^{\circ}1'0.36''$ N, asimismo, cerca del mismo sitio, se estaba depositando o acopiando la porquinaza sin ningún tipo de protección (ver figura 8).

Figura 8. Vertimientos de aguas residuales de la actividad porcícola y punto de acopio de la porquinaza. Fuente Cornare 2025

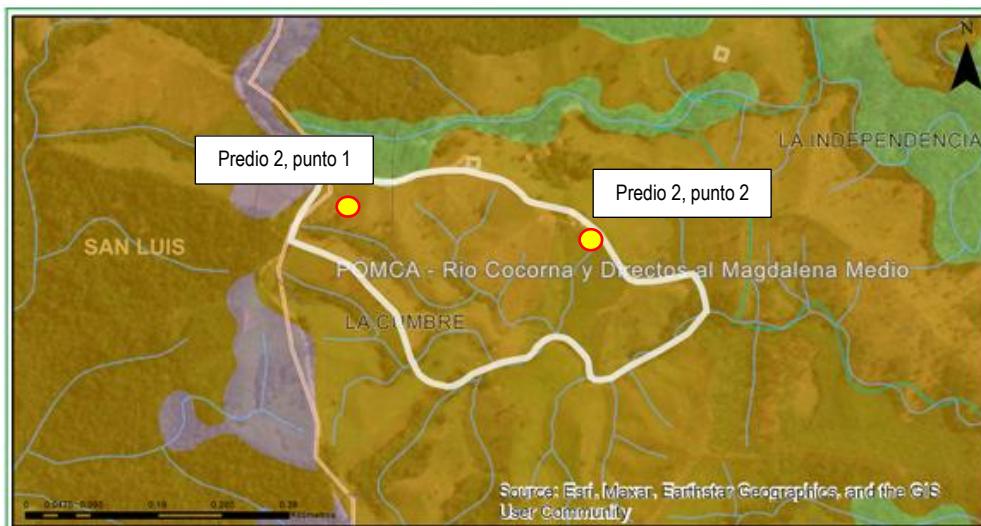
Clasificación	Área (ha)	Porcentaje (%)
Áreas de restauración ecológica - POMCA	0.05	0.5
Áreas Agrosilvopastoriles - POMCA	10.71	99.24
Áreas de recuperación para el uso múltiple - POMCA	0.03	0.26

Imagen 6. Determinantes ambientales del predio 2 con PK Predio es 660200200000600044, de propiedad del señor Omar Andrés Gómez. Tomado del Geoportal Interno Map Gis Cornare 2025

- Según la imagen anterior, se puede determinar que la actividad de Granja Porcícola que se desea desarrollar, de acuerdo con el POMCA del Río Cocorná Sur, se ubica en áreas Agrosilvopastoriles.
