# **LA CORPORACION AUTONOMA REGIONAL DE LAS CUENCAS DE LOS RÍOS NEGRO Y NARE “CORNARE”**

## RESOLUCIÓN No.

### POR MEDIO DE LA CUAL SE IMPONE UNA MEDIDA PREVENTIVA Y SE INICIA UN PROCEDIMIENTO ADMINISTRATIVO SANCIONATORIO DE CARÁCTER AMBIENTAL

Que, de la visita técnica anteriormente especificada, realizada por el grupo técnico de la Regional Bosques de Cornare, se generó el Informe Técnico de Queja con radicado N° IT-08766-2025 del 10 de diciembre de 2025, donde se observó y concluyó lo siguiente:

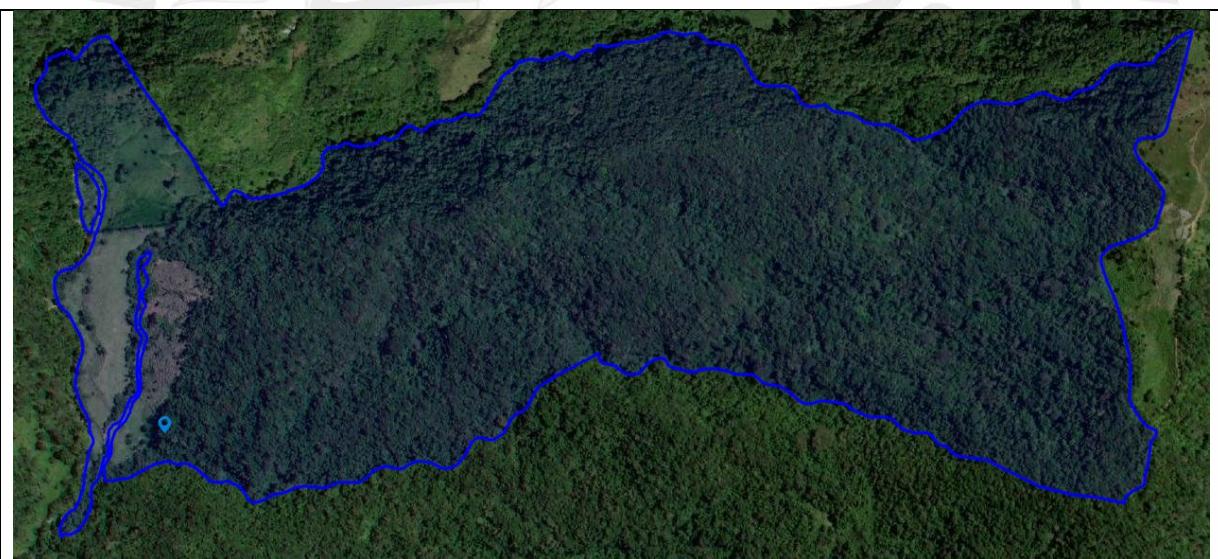
**Imagen 1.** Estado del predio identificado con FMI 018-137147 y PK PREDIOS 6602001000001600003, antes de las afectaciones ambientales por tala de bosque natural nativo

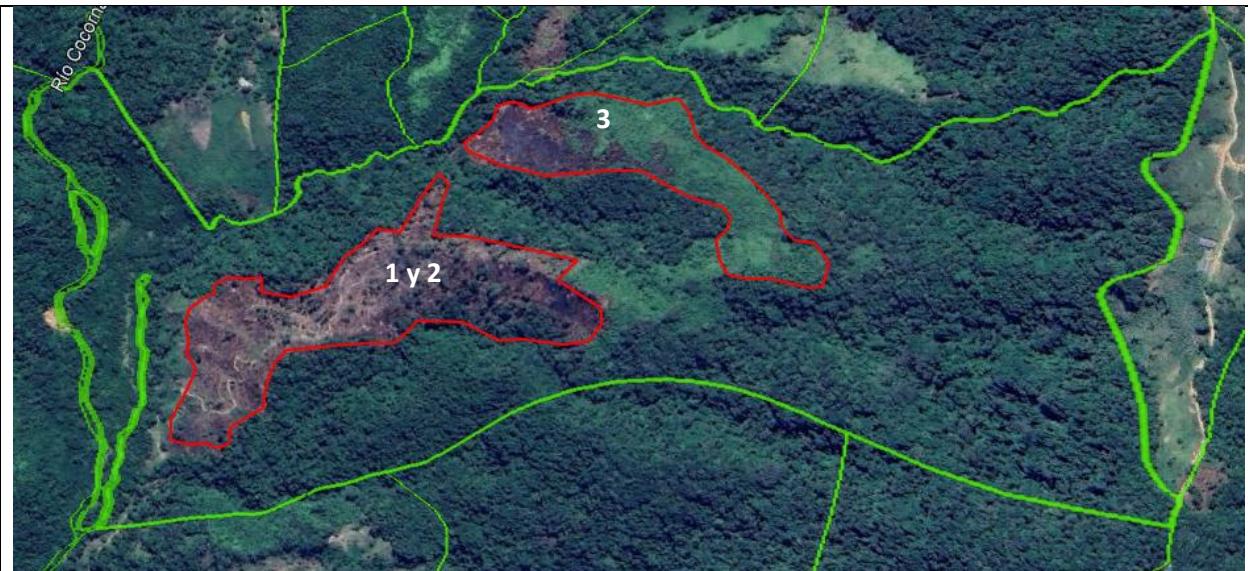
- Polígono 1: 0,26 ha

- Polígono 2: 1,17 ha
- Polígono 3: 4,10 ha

Para un total aproximado de 5,53 ha de bosque natural afectado.

**Imagen 3.** Estado actual del predio identificado con FMI 018-137147 y PK PREDIOS 6602001000001600003, de acuerdo a la visita de atención a queja ambiental realizada el 20 de noviembre de 2025

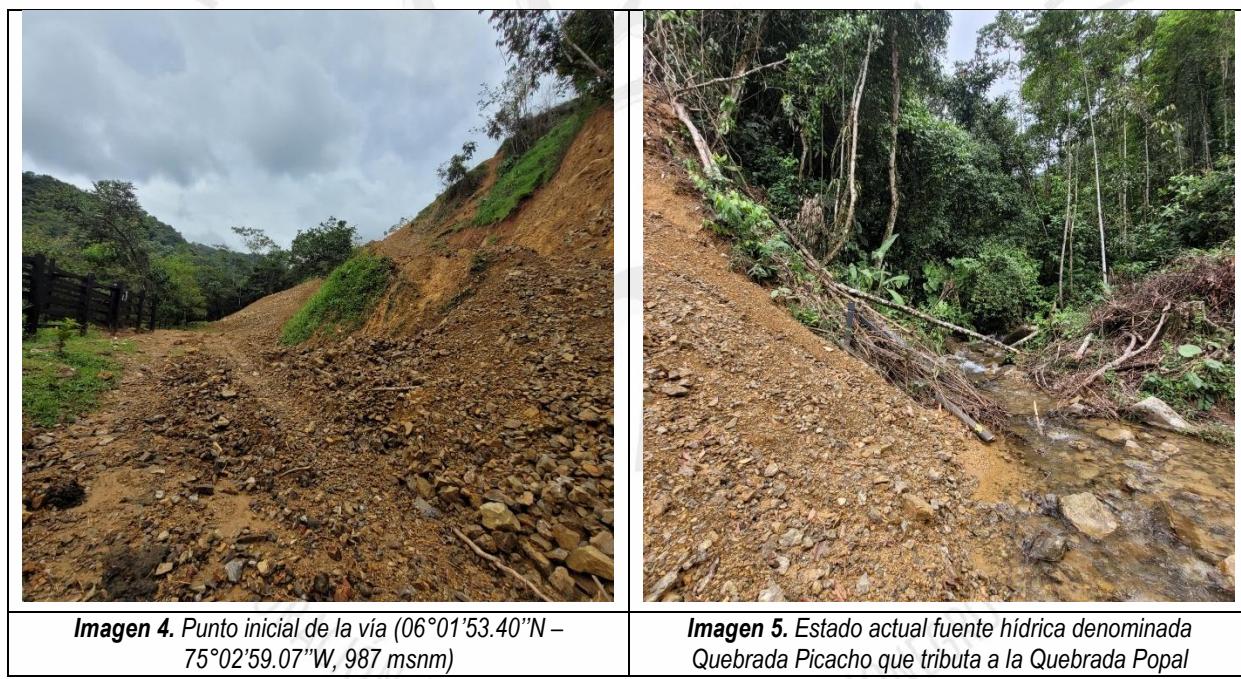
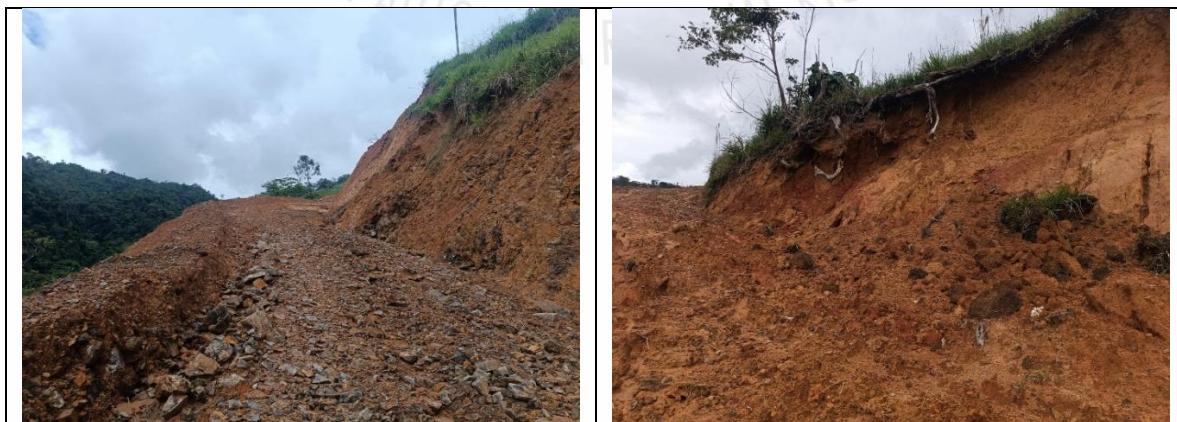
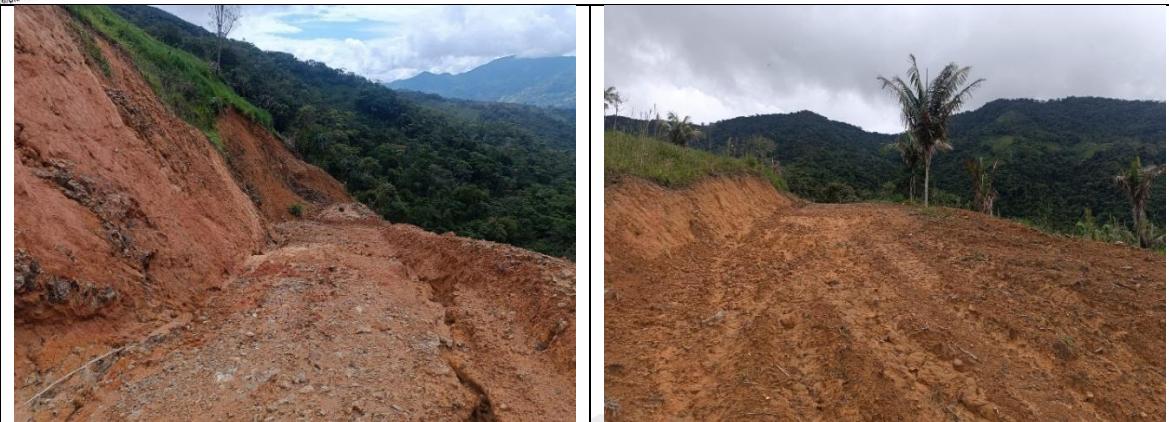
Se constató además que esta actividad se realizó sin los permisos de movimiento de tierras emitidos por la Secretaría de Planeación del municipio de San Luis, y en contravía de lo establecido en el Acuerdo 265 del 6 de diciembre de 2011, “Por el cual se establecen normas de aprovechamiento, protección y conservación del suelo en la jurisdicción de CORNARE”.

Imágenes 6, 7, 8 y 9. Alineamiento vial

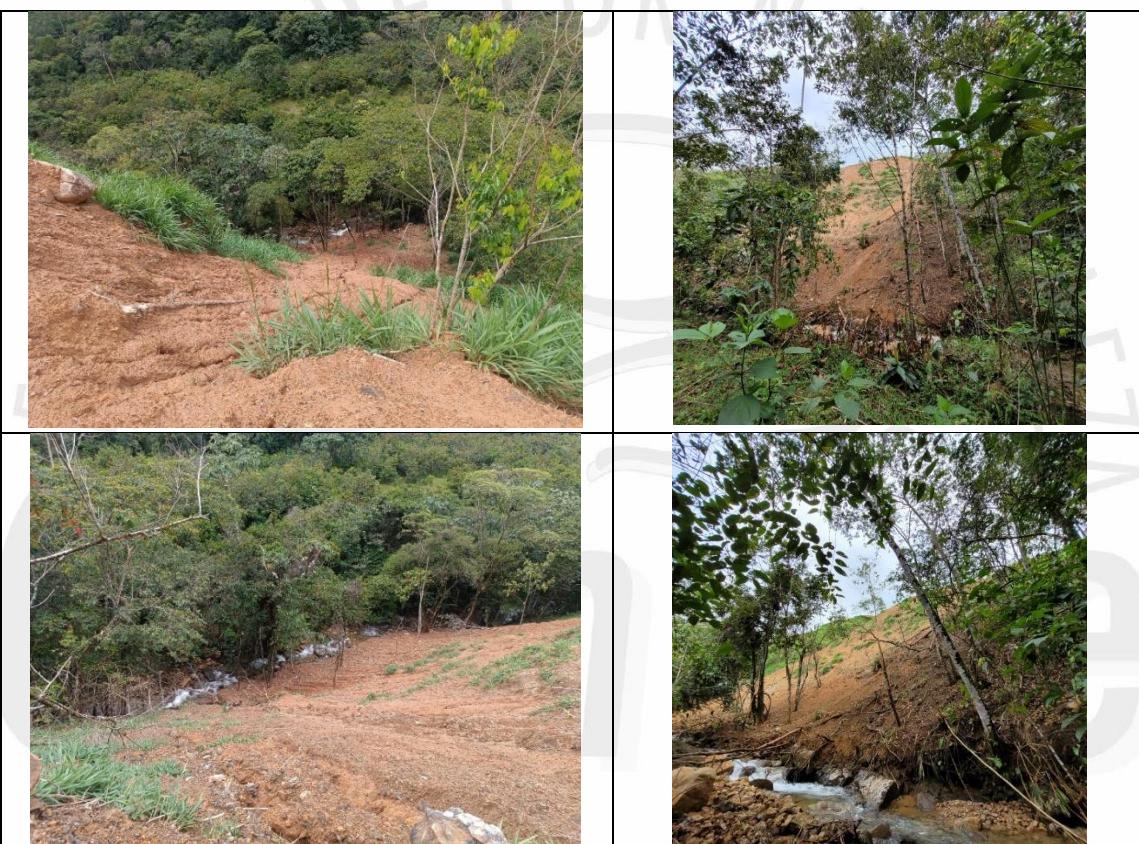
Imágenes 10, 11, 12 y 13. Movimiento en masa tipo flujo o flujo hiperconcentrado granular, que arrastró materiales finos y partículas granulares (arenas, gravas, cantos y bloques) afectando la Quebrada popal

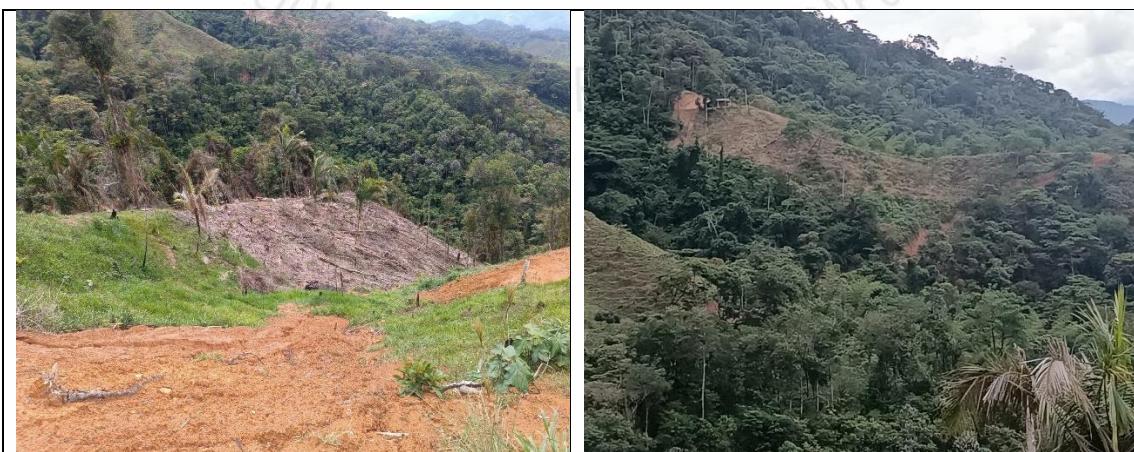
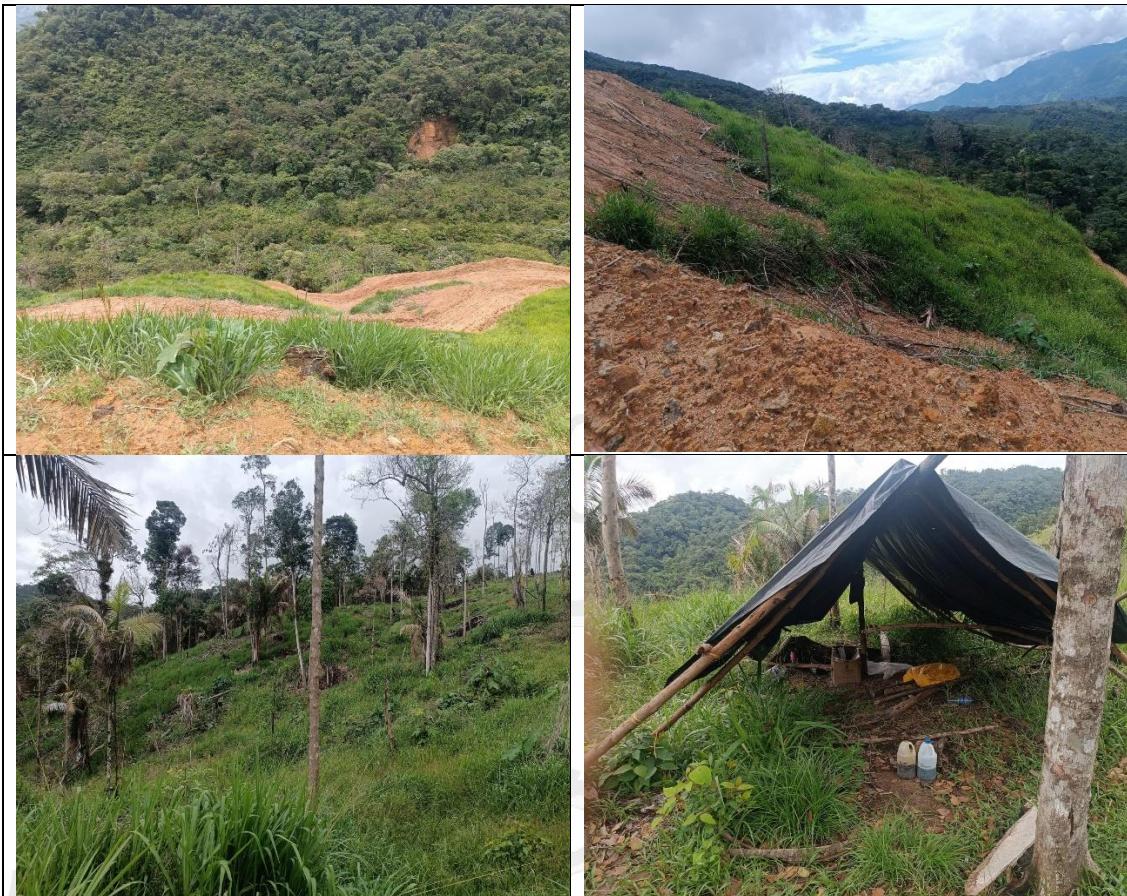
**Imágenes 14, 15, 16, 17, 18 y 19.** Punto final de la vía (06°01'57.79"N – 75°02'54.29"W, altitud 1062 msnm) y evidencia reiterada de la tala progresiva

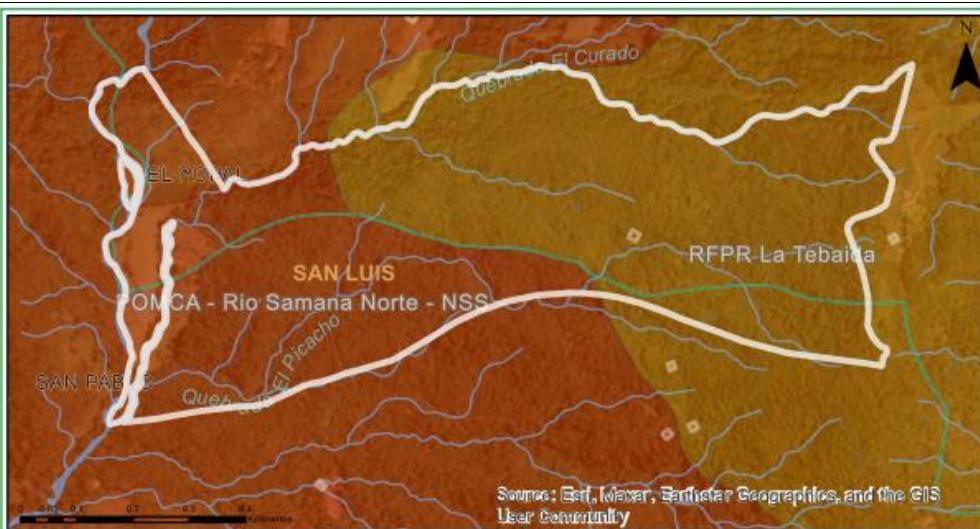
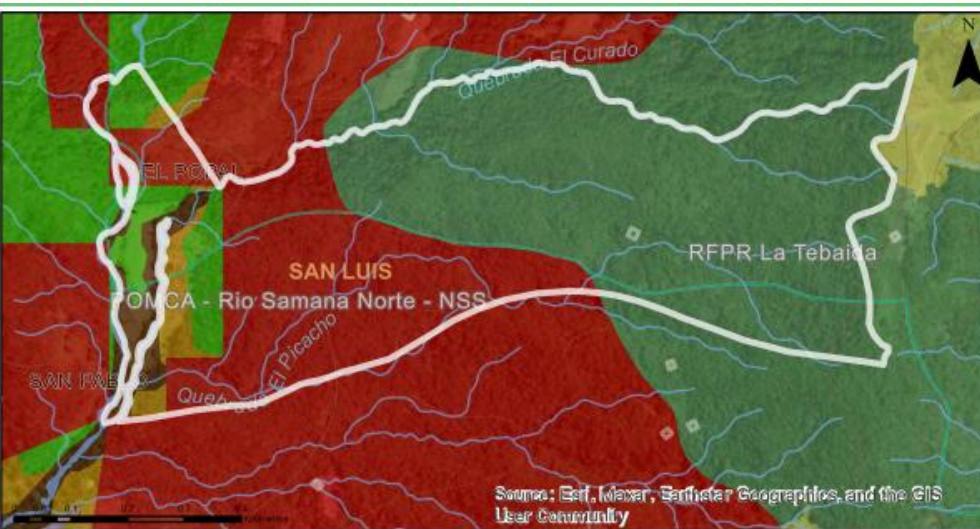
Clasificación	Area (ha)	Porcentaje (%)
Rio Samana Norte - NSS	24.27	43.92
RFPR La Tebaida	30.99	56.08

Clasificación	Area (ha)	Porcentaje (%)
Areas de Amenazas Naturales - POMCA	17.14	31.03
Areas de importancia Ambiental - POMCA	1.13	2.05
Areas agrícolas - POMCA	2.1	3.81

**Imágenes 20 y 21.** Determinantes ambientales – predio identificado con FMI 018-137147 y PK PREDIOS 6602001000001600003. **Fuente:** Geoportal, 2025

- El 43,06% restante del predio se encuentra bajo zonificación ambiental del POMCA del Río Samaná Norte, lo que impone restricciones adicionales. En esta porción se identifican subzonas de áreas de amenazas naturales (31,03%) y áreas de importancia ambiental (2,05%), categorías que priorizan la protección, el manejo especial del territorio y la limitación de usos que puedan incrementar riesgos o degradación ambiental.

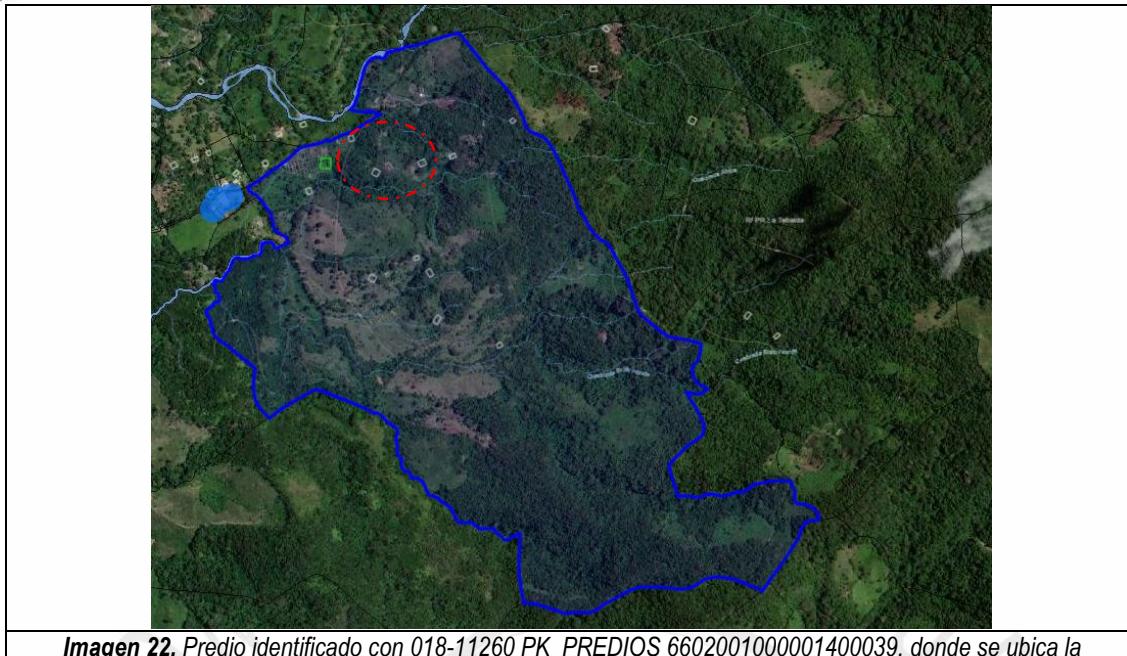
**Imagen 22.** Predio identificado con 018-11260 PK\_PREDIOS 6602001000001400039, donde se ubica la actividad piscícola

Durante la inspección se verificó que en el lugar se estaban realizando actividades de mantenimiento, dado que la actividad piscícola se encontraba en proceso de reactivación después de varios meses sin producción. Como resultado, se observaron algunos estanques vacíos y otros con acumulación de aguas estancadas, por lo cual se presume que la descarga de estas aguas pudo haber sido conducida a campo abierto y hacia la fuente hídrica cercana sin la implementación de medidas adecuadas de manejo y control, a razón de lo cual se presentó la denuncia ambiental.

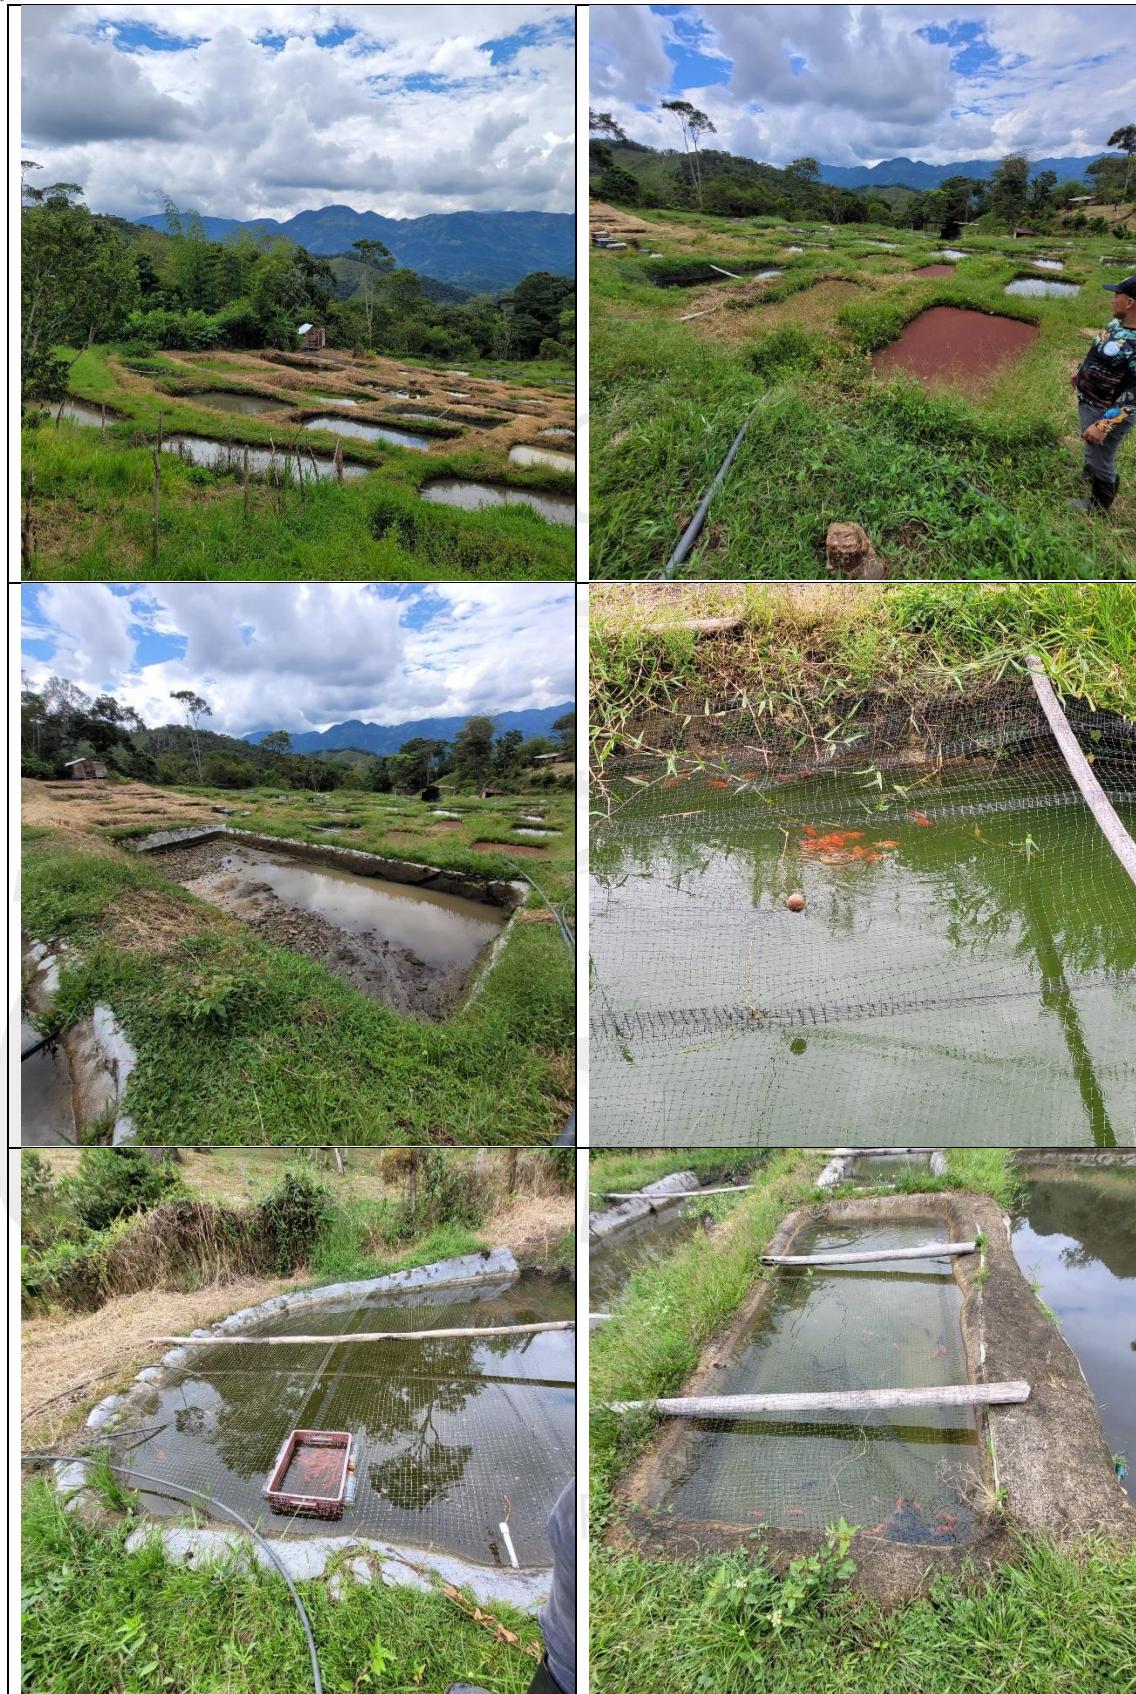
Se observa que todas las especies cultivadas corresponden a especies introducidas (originarias de otros países) o trasplantadas de otras cuencas hidrográficas del país. Ninguna de las especies registradas es propia de la cuenca magdalénica, en la cual se localiza el cultivo. Por lo anterior, se considera necesario establecer un monitoreo permanente para garantizar la protección de las especies nativas y prevenir posibles afectaciones a la biodiversidad local.

Consultadas las bases de datos corporativas, no se registra ningún permiso ambiental de concesión de aguas ni autorización de vertimientos asociado a este proyecto productivo.

Imágenes 23, 24, 25, 26, 27 y 28. Estanques piscícolas de peces ornamentales ubicados en el predio con PK\_PREDIOS 6602001000001400039

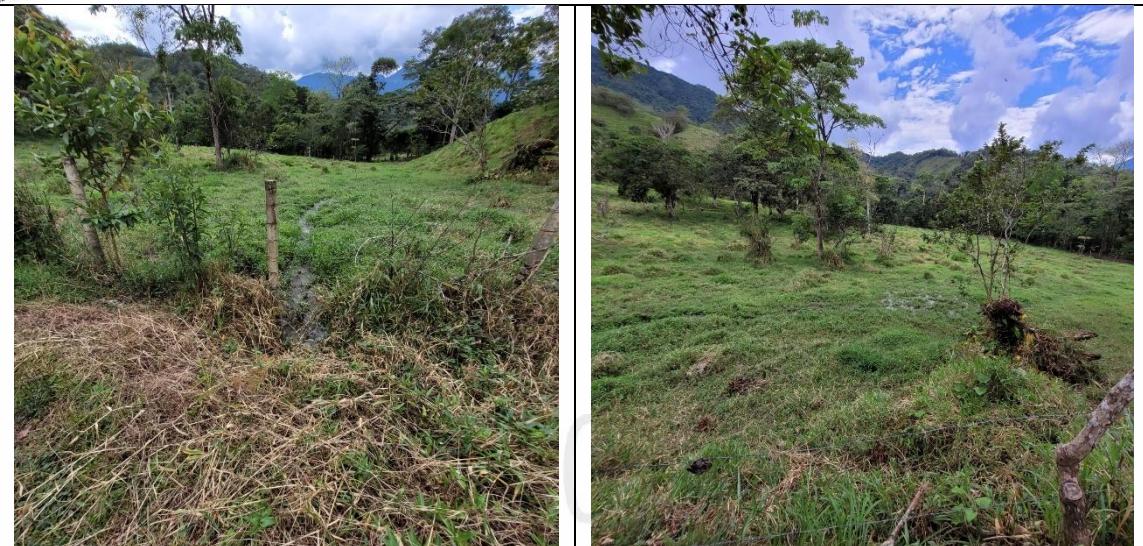
**Imagenes 29 y 30.** Descarga proveniente de los estanques piscícolas de peces ornamentales

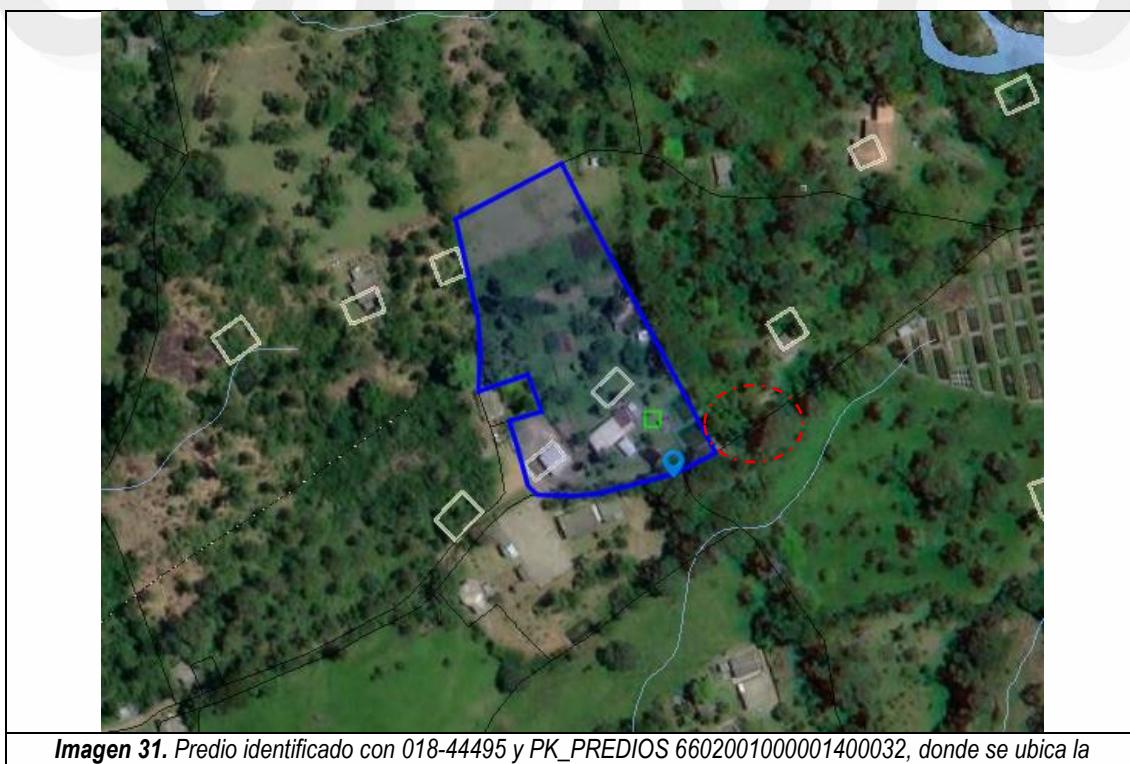
**Imagen 31.** Predio identificado con 018-44495 y PK\_PREDIOS 6602001000001400032, donde se ubica la actividad piscícola

Durante la inspección se verificó la existencia de tres estanques, de los cuales dos se encontraban en uso para el cultivo de peces asociado a actividades de subsistencia. Se informó que, debido a daños internos en el área, las aguas se estaban desplazando lateralmente hacia un costado de la vía veredal.

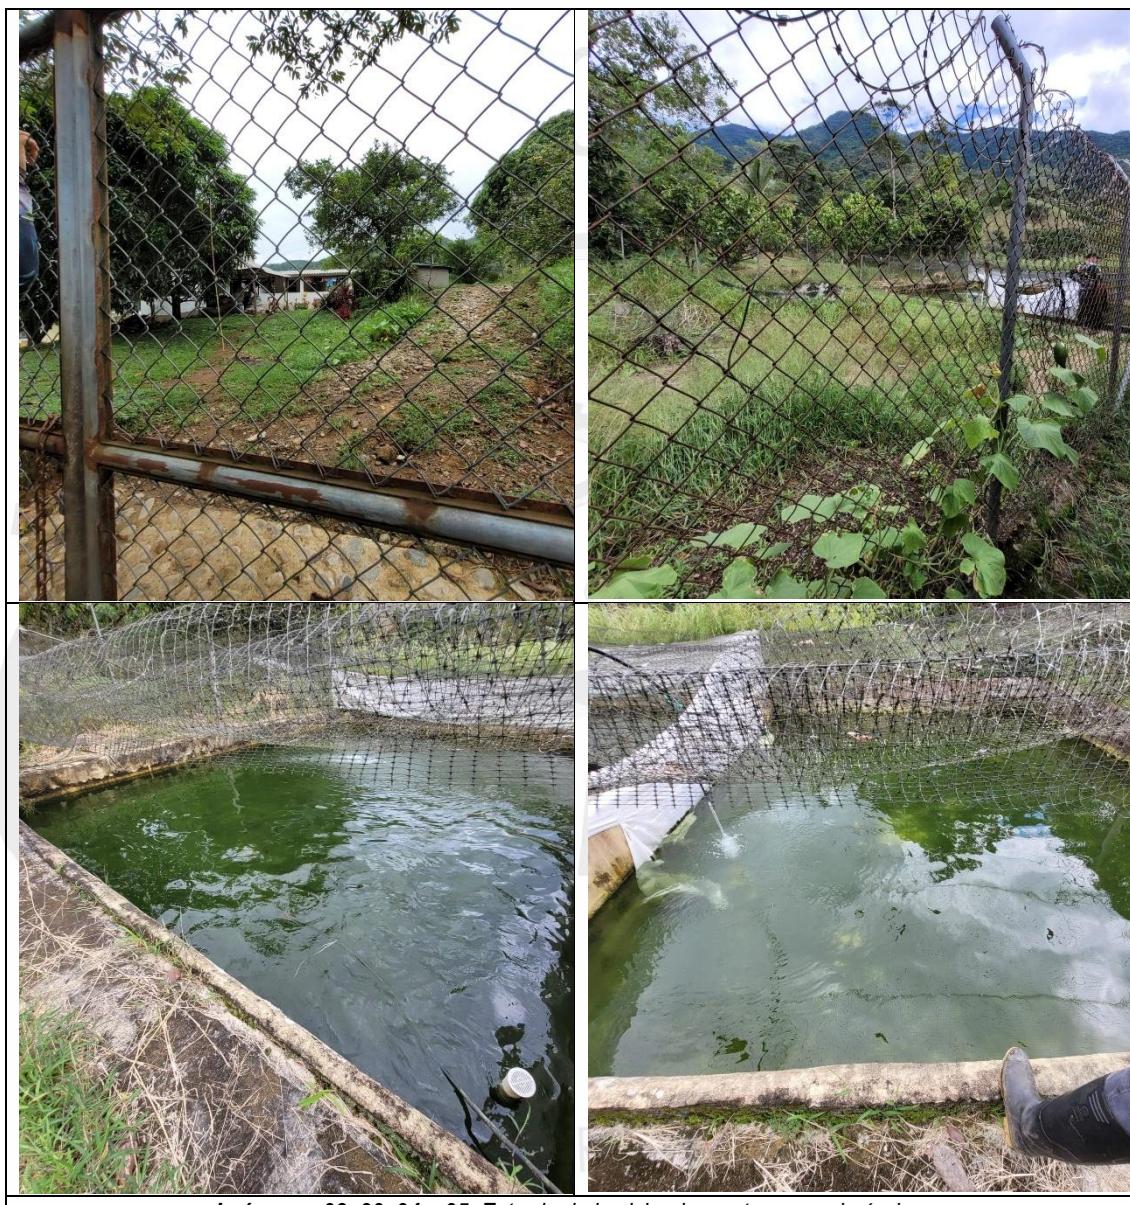
*Imágenes 32, 33, 34 y 35. Entrada de la vivienda y estanques piscícolas.*

- Se verificó la existencia de tres estanques, de los cuales dos se encuentran en uso para actividades piscícolas de subsistencia. Se evidenció que, debido a daños internos, las aguas están discurriendo hacia un costado de la vía veredal, generando riesgo de afectación ambiental.
- No se encontró registrado en las bases corporativas ningún Registro de Usuarios del Recurso Hídrico (RURH) que incluya el uso doméstico y piscícola ni el manejo de los vertimientos asociados a la actividad.

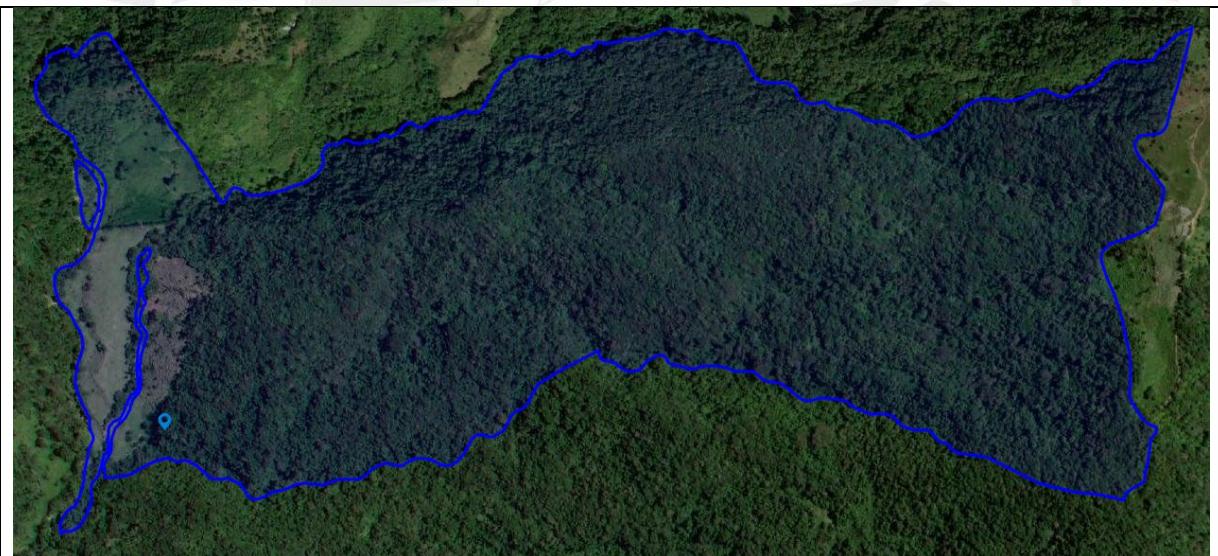
Imagen 1. Estado del predio identificado con FMI 018-137147 y PK PREDIOS 6602001000001600003, antes de las afectaciones ambientales por tala de bosque natural nativo

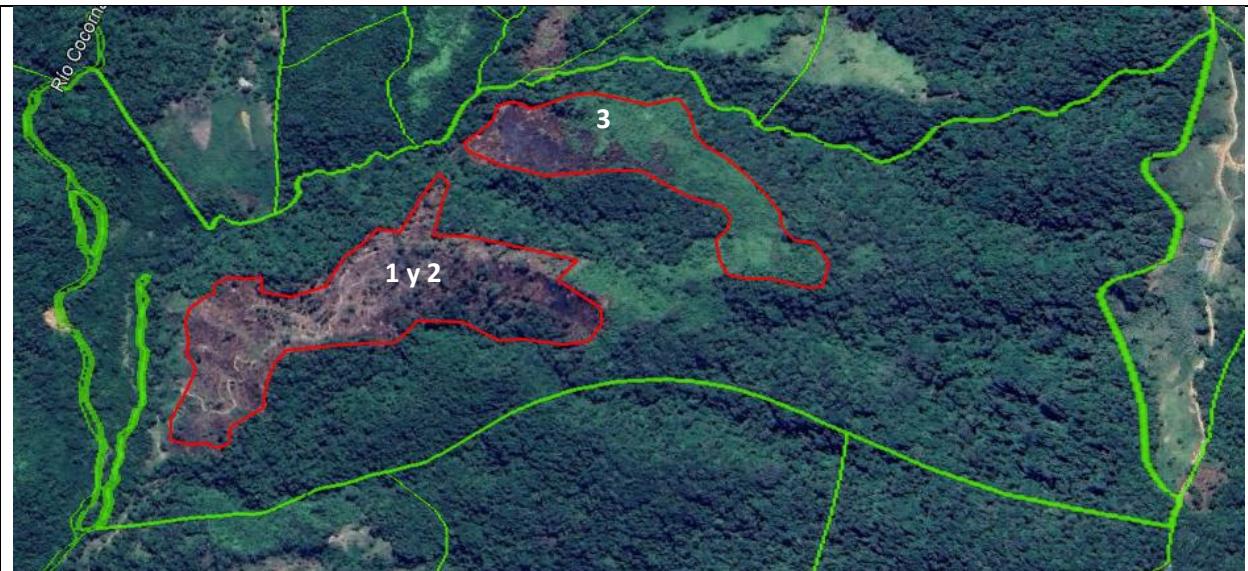
- Polígono 2: 1,17 ha
- Polígono 3: 4,10 ha

Para un total aproximado de 5,53 ha de bosque natural afectado.

**Imagen 3.** Estado actual del predio identificado con FMI 018-137147 y PK PREDIOS 6602001000001600003, de acuerdo a la visita de atención a queja ambiental realizada el 20 de noviembre de 2025

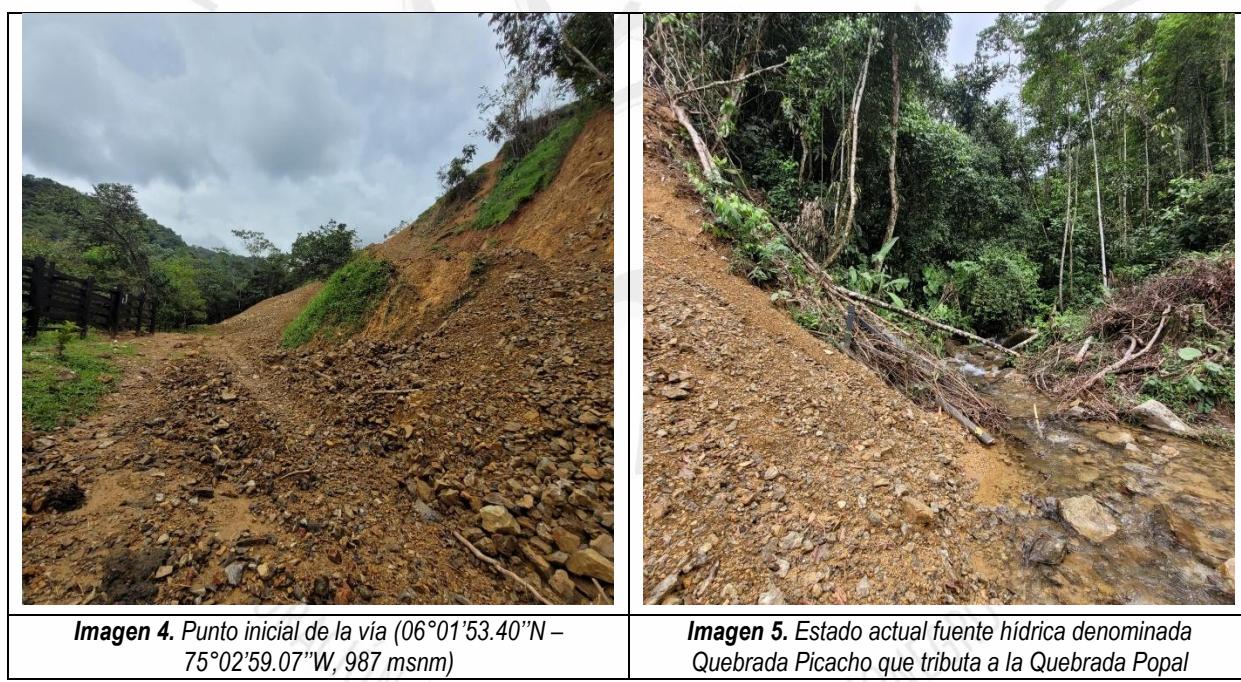
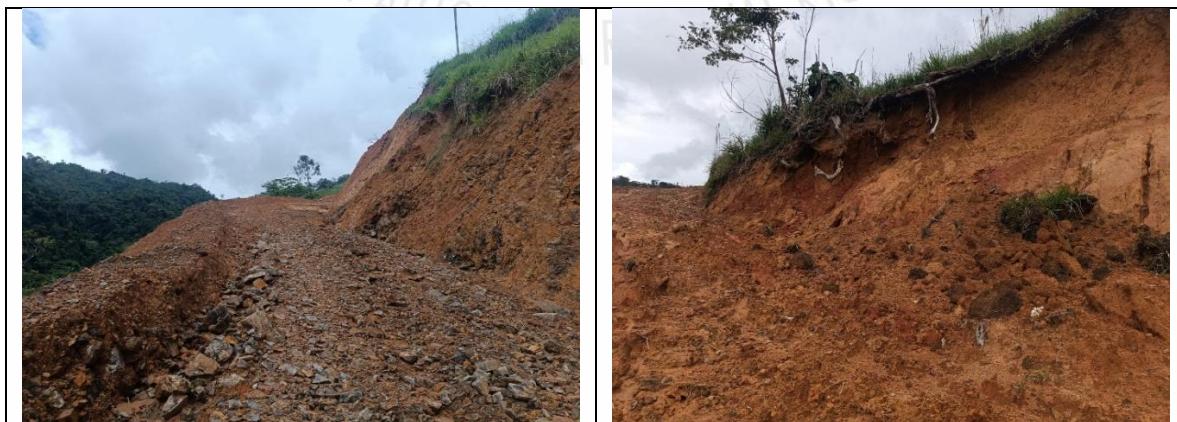
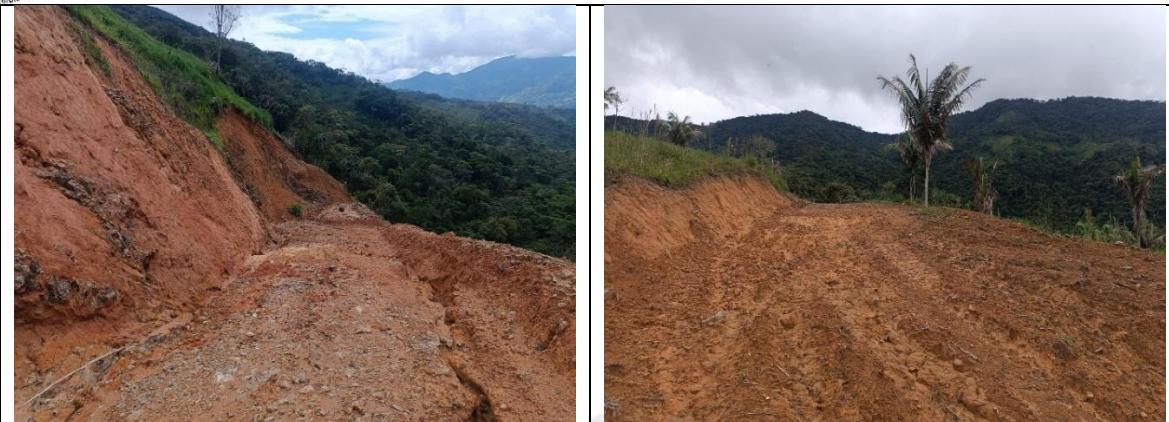
Se constató además que esta actividad se realizó sin los permisos de movimiento de tierras emitidos por la Secretaría de Planeación del municipio de San Luis, y en contravía de lo establecido en el Acuerdo 265 del 6 de diciembre de 2011, “Por el cual se establecen normas de aprovechamiento, protección y conservación del suelo en la jurisdicción de CORNARE”.

Imágenes 6, 7, 8 y 9. Alineamiento vial

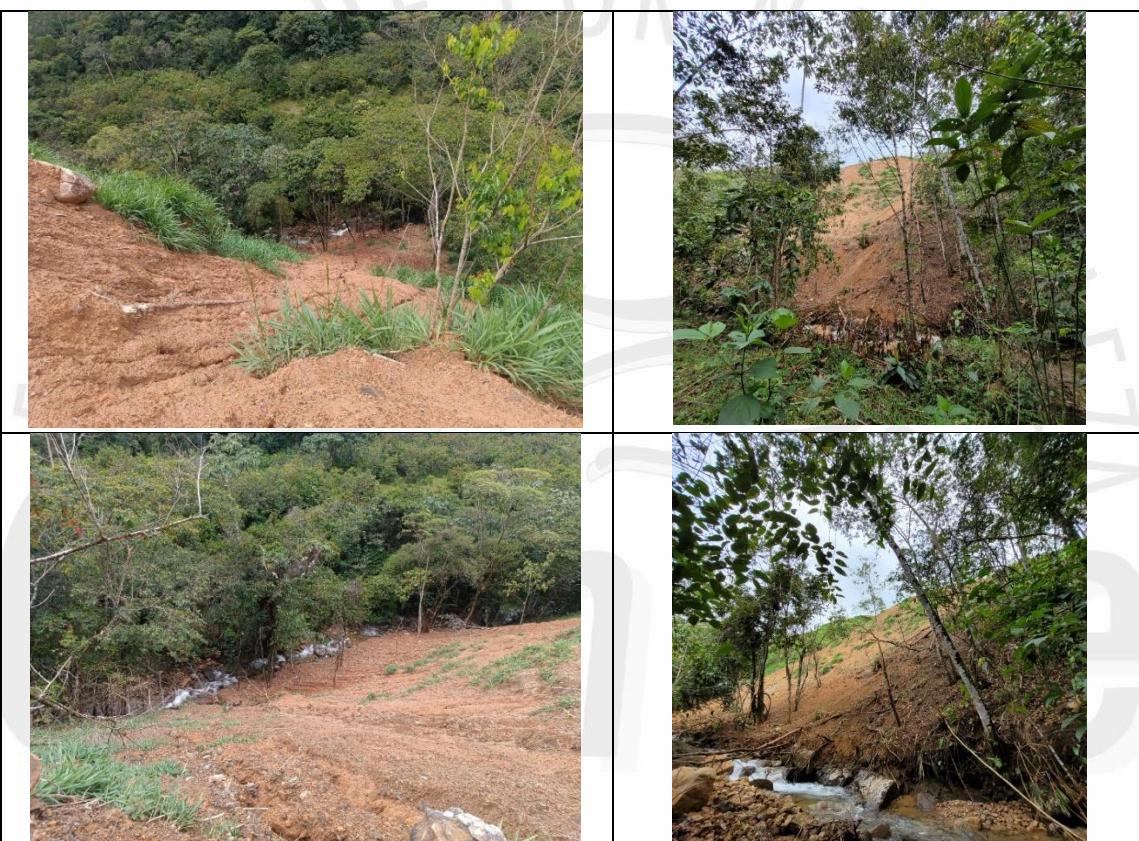
Imágenes 10, 11, 12 y 13. Movimiento en masa tipo flujo o flujo hiperconcentrado granular, que arrastró materiales finos y partículas granulares (arenas, gravas, cantos y bloques) afectando la Quebrada popal

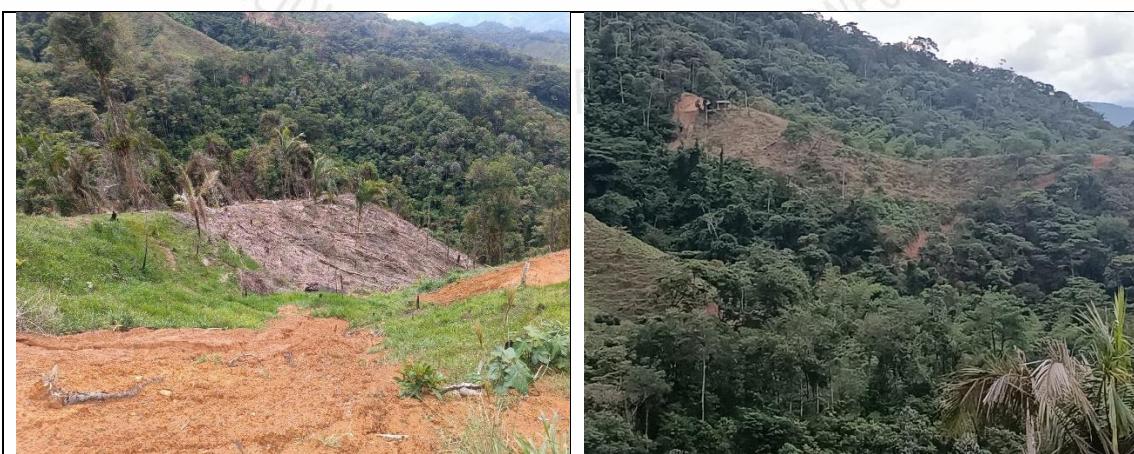
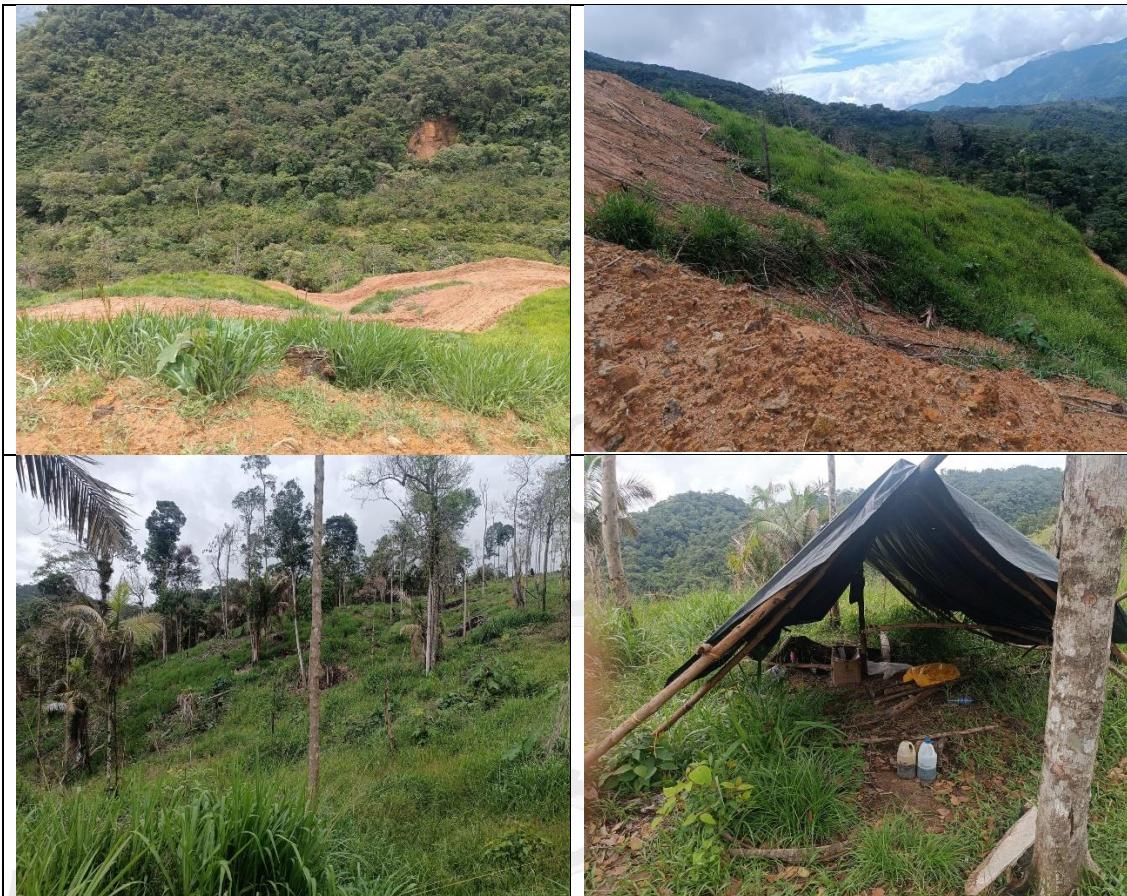
**Imágenes 14, 15, 16, 17, 18 y 19.** Punto final de la vía (06°01'57.79"N – 75°02'54.29"W, altitud 1062 msnm) y evidencia reiterada de la tala progresiva

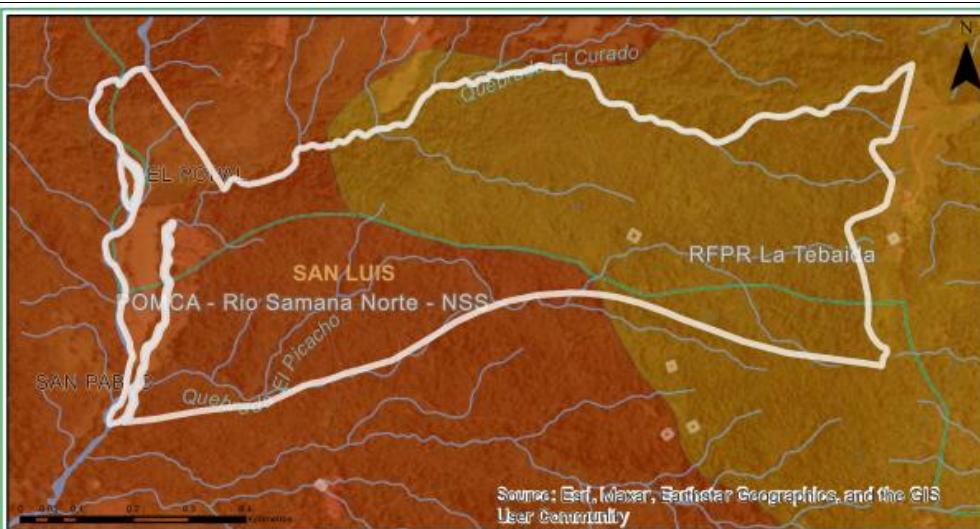
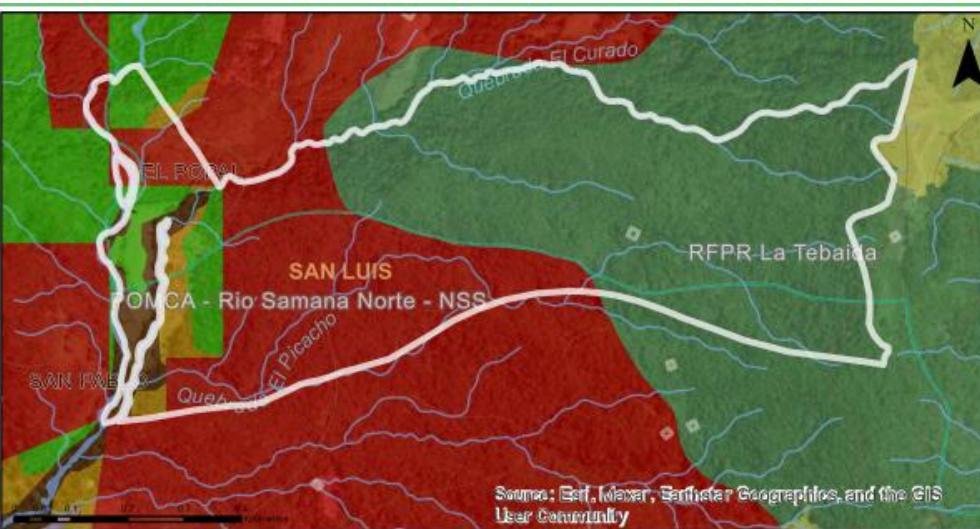
Clasificación	Area (ha)	Porcentaje (%)
Rio Samana Norte - NSS	24.27	43.92
RFPR La Tebaida	30.99	56.08

Clasificación	Area (ha)	Porcentaje (%)
Areas de Amenazas Naturales - POMCA	17.14	31.03
Areas de importancia Ambiental - POMCA	1.13	2.05
Areas agrícolas - POMCA	2.1	3.81

**Imágenes 20 y 21.** Determinantes ambientales – predio identificado con FMI 018-137147 y PK PREDIOS 6602001000001600003. **Fuente:** Geoportal, 2025

- El 43,06% restante del predio se encuentra bajo zonificación ambiental del POMCA del Río Samaná Norte, lo que impone restricciones adicionales. En esta porción se identifican subzonas de áreas de amenazas naturales (31,03%) y áreas de importancia ambiental (2,05%), categorías que priorizan la protección, el manejo especial del territorio y la limitación de usos que puedan incrementar riesgos o degradación ambiental.

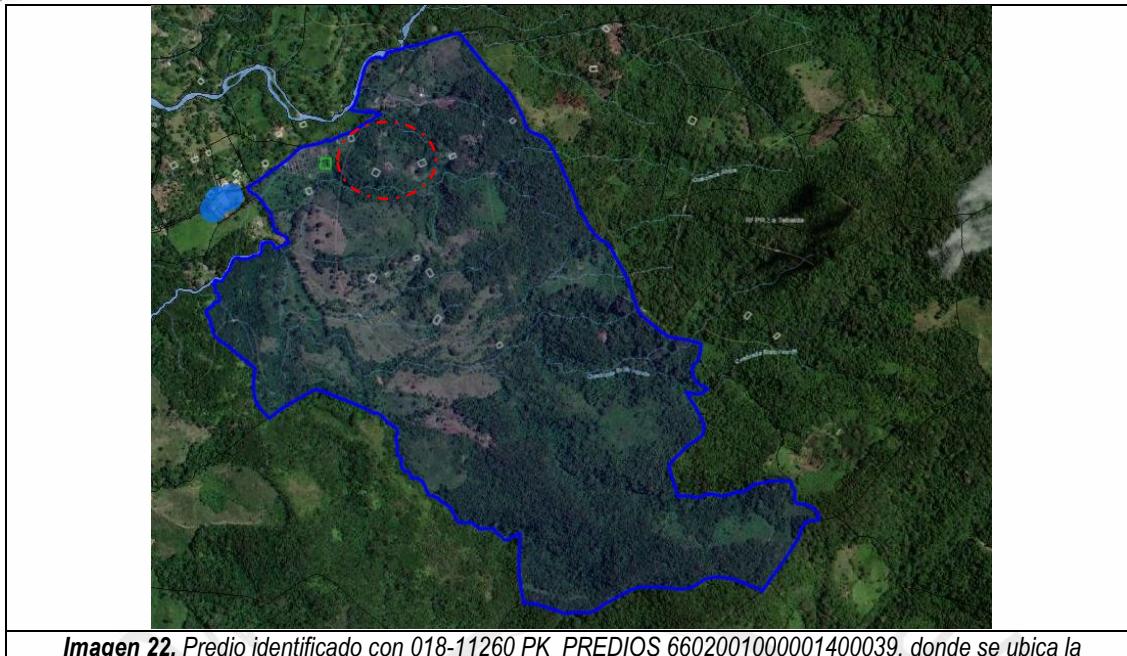
**Imagen 22.** Predio identificado con 018-11260 PK\_PREDIOS 6602001000001400039, donde se ubica la actividad piscícola

Durante la inspección se verificó que en el lugar se estaban realizando actividades de mantenimiento, dado que la actividad piscícola se encontraba en proceso de reactivación después de varios meses sin producción. Como resultado, se observaron algunos estanques vacíos y otros con acumulación de aguas estancadas, por lo cual se presume que la descarga de estas aguas pudo haber sido conducida a campo abierto y hacia la fuente hídrica cercana sin la implementación de medidas adecuadas de manejo y control, a razón de lo cual se presentó la denuncia ambiental.
