# **LA CORPORACION AUTONOMA REGIONAL DE LAS CUENCAS DE LOS RÍOS NEGRO Y NARE “CORNARE”**

## RESOLUCIÓN No.

### POR MEDIO DE LA CUAL SE IMPONE UNA MEDIDA PREVENTIVA Y SE INICIA UN PROCEDIMIENTO ADMINISTRATIVO SANCIONATORIO DE CARÁCTER AMBIENTAL

Que, de la visita técnica anteriormente especificada, realizada por el grupo técnico de la Regional Bosques de Cornare, se generó el Informe Técnico de Queja con radicado N° IT-08766-2025 del 10 de diciembre de 2025, donde se observó y concluyó lo siguiente:

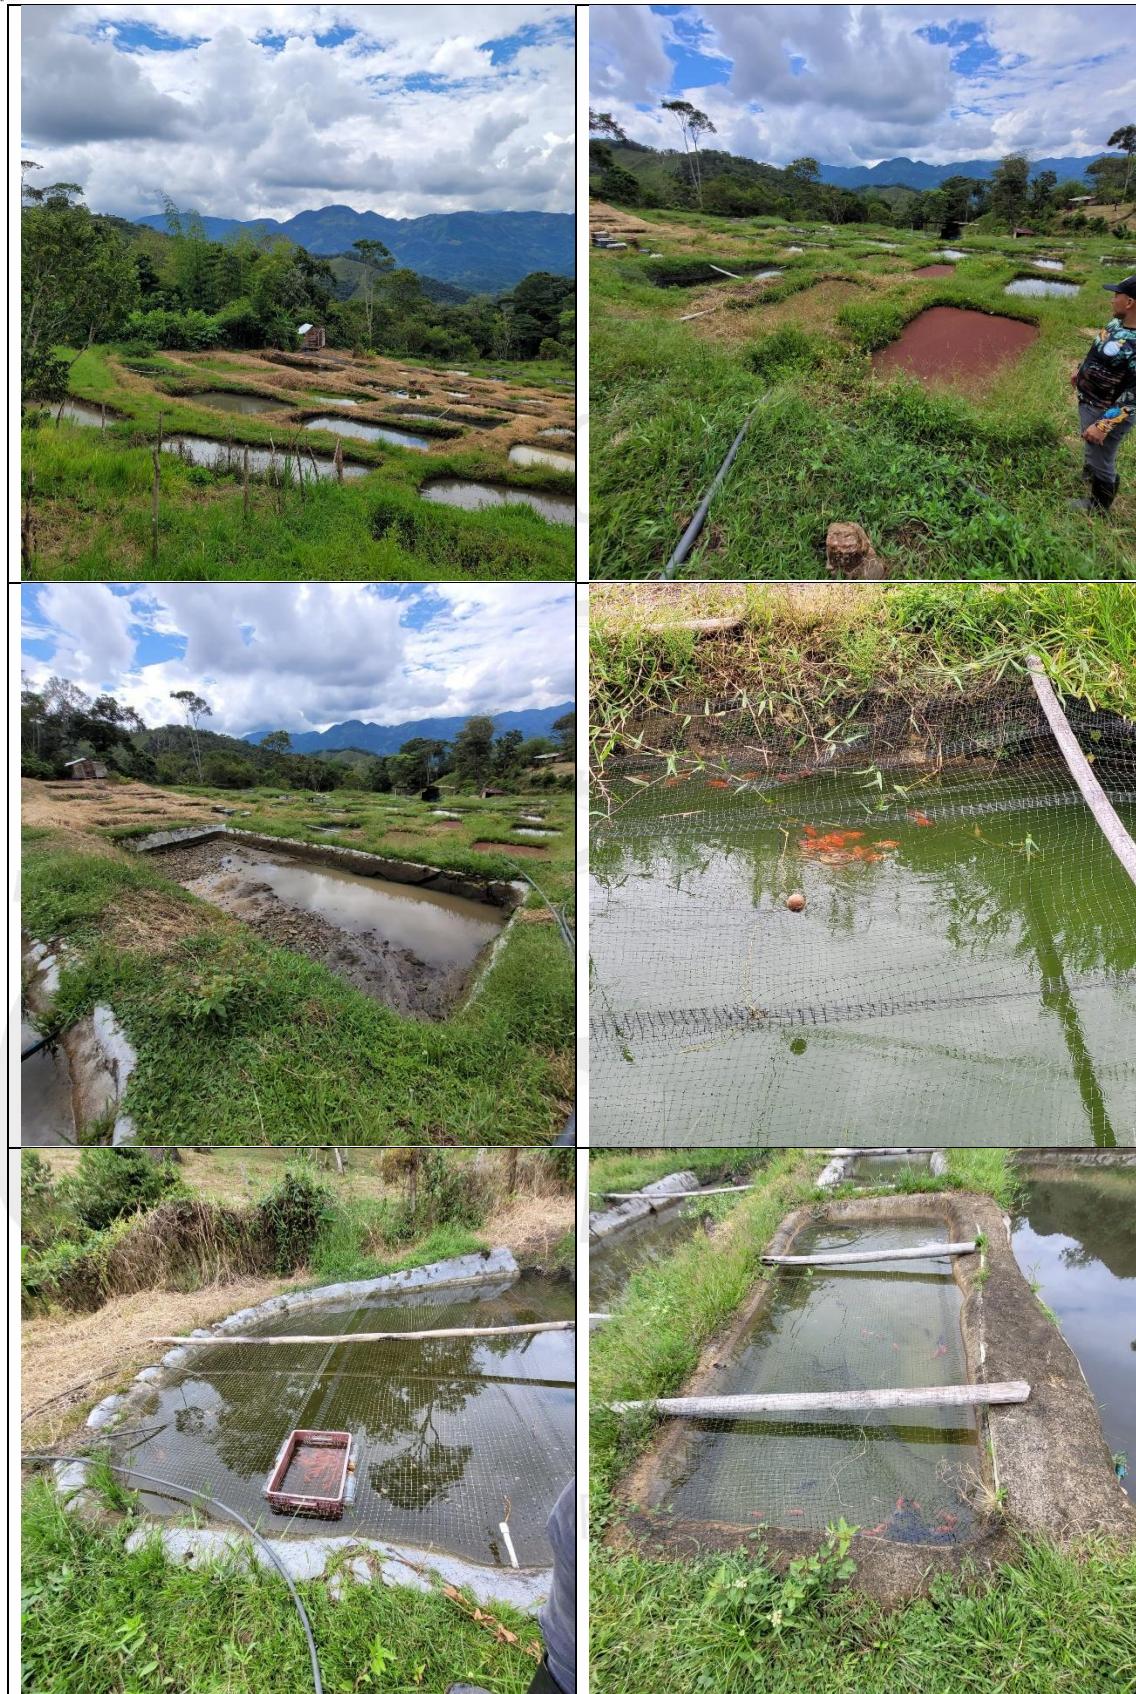
Se observa que todas las especies cultivadas corresponden a especies introducidas (originarias de otros países) o trasplantadas de otras cuencas hidrográficas del país. Ninguna de las especies registradas es propia de la cuenca magdalénica, en la cual se localiza el cultivo. Por lo anterior, se considera necesario establecer un monitoreo permanente para garantizar la protección de las especies nativas y prevenir posibles afectaciones a la biodiversidad local.

Consultadas las bases de datos corporativas, no se registra ningún permiso ambiental de concesión de aguas ni autorización de vertimientos asociado a este proyecto productivo.

Imágenes 23, 24, 25, 26, 27 y 28. Estanques piscícolas de peces ornamentales ubicados en el predio con PK\_PREDIOS 6602001000001400039

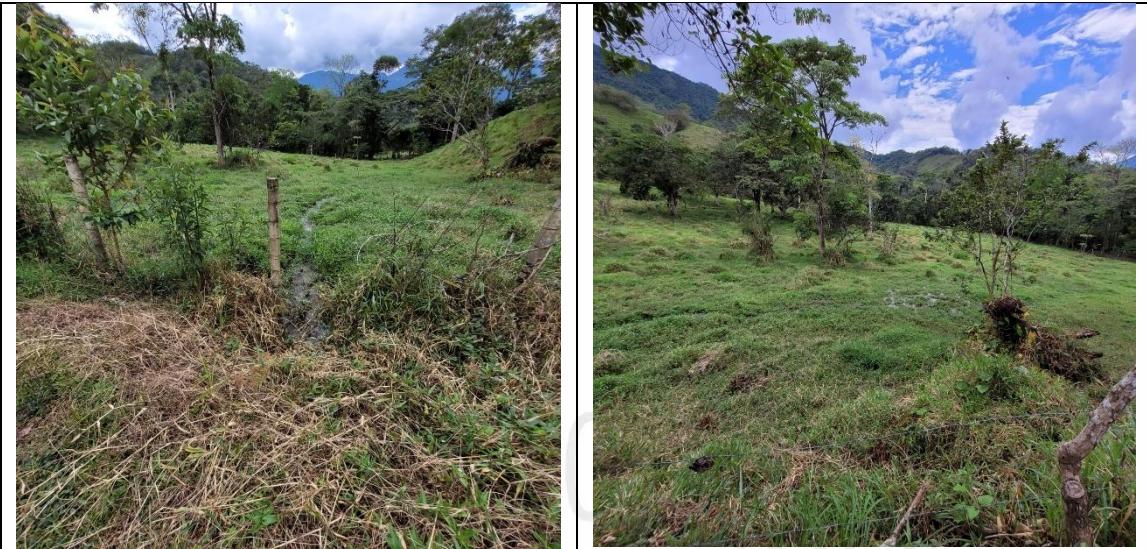
**Imagenes 29 y 30.** Descarga proveniente de los estanques piscícolas de peces ornamentales

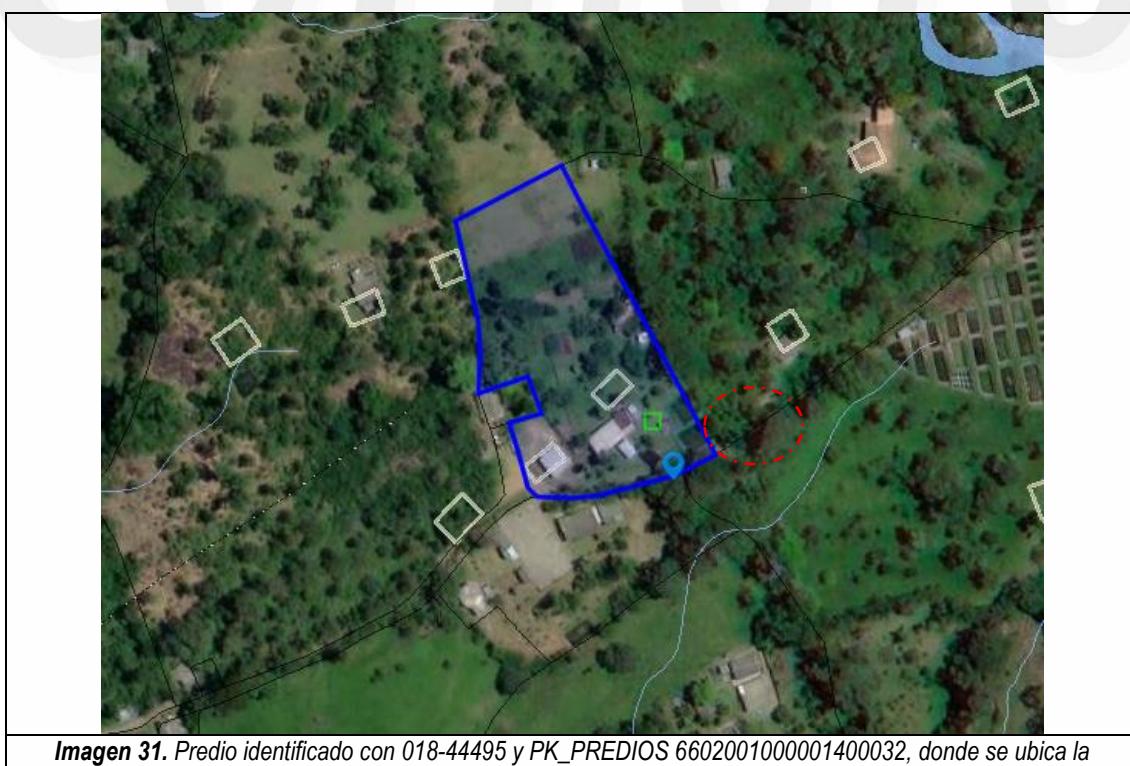
**Imagen 31.** Predio identificado con 018-44495 y PK\_PREDIOS 6602001000001400032, donde se ubica la actividad piscícola

Durante la inspección se verificó la existencia de tres estanques, de los cuales dos se encontraban en uso para el cultivo de peces asociado a actividades de subsistencia. Se informó que, debido a daños internos en el área, las aguas se estaban desplazando lateralmente hacia un costado de la vía veredal.

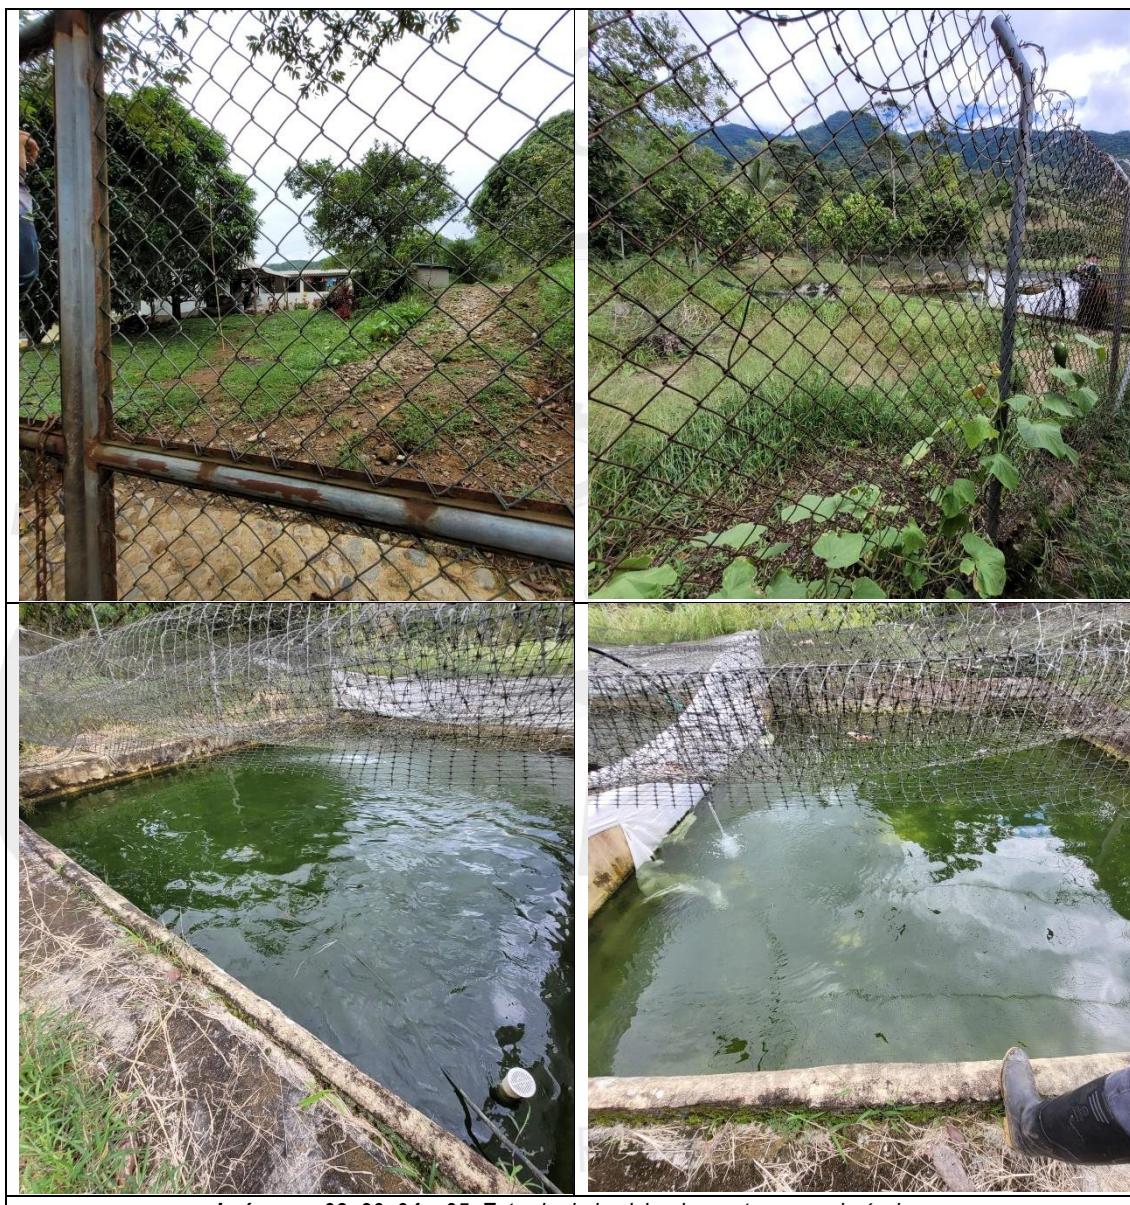
*Imágenes 32, 33, 34 y 35. Entrada de la vivienda y estanques piscícolas.*

- Se verificó la existencia de tres estanques, de los cuales dos se encuentran en uso para actividades piscícolas de subsistencia. Se evidenció que, debido a daños internos, las aguas están discurriendo hacia un costado de la vía veredal, generando riesgo de afectación ambiental.
- No se encontró registrado en las bases corporativas ningún Registro de Usuarios del Recurso Hídrico (RURH) que incluya el uso doméstico y piscícola ni el manejo de los vertimientos asociados a la actividad.
