LA CORPORACION AUTONOMA REGIONAL DE LAS CUENCAS DE LOS RÍOS NEGRO Y NARE “CORNARE

RESOLUCIÓN No.

POR MEDIO DE LA CUAL SE IMPONE UNA MEDIDA PREVENTIVA Y SE INICIA UN PROCEDIMIENTO ADMINISTRATIVO SANCIONATORIO DE CARÁCTER AMBIENTAL

Que de la visita técnica realizada por el grupo técnico de la Regional Bosques de Cornare, se generó en el Informe Técnico de Queja con radicado N° **IT-09077-2025 del 24 de diciembre de 2025**, donde se observó y concluyó lo siguiente:

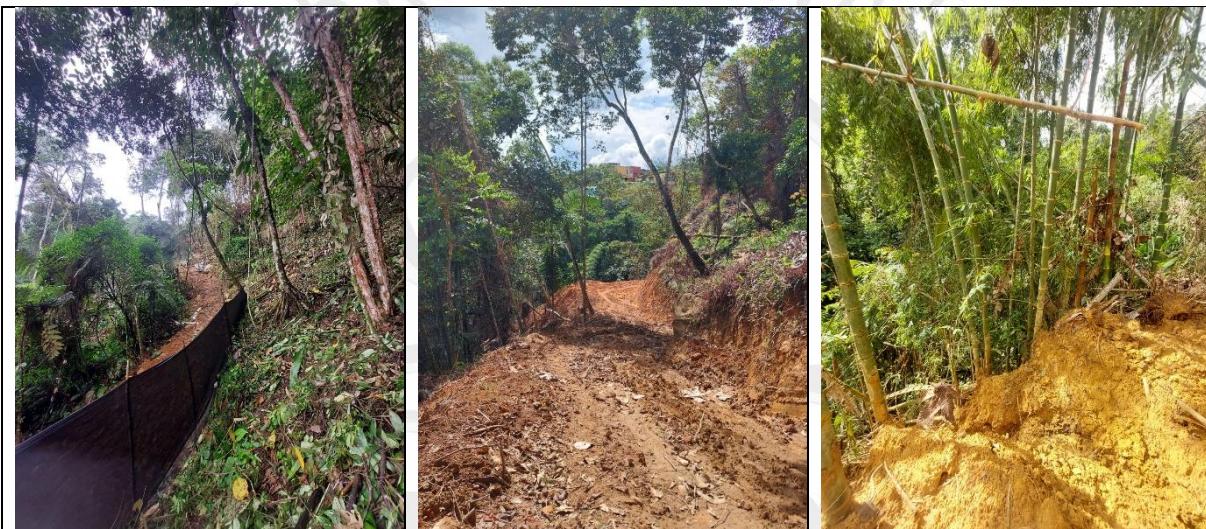
- 3.1. *Se encontró la apertura de un camino manual de aproximadamente 300 m de largo, con un ancho promedio aproximado de 2,1m, desde las coordenadas 74°59'19,63"W - 6°2'48,29"N, hasta las coordenadas 74°59'22,27"W - 6°2'44,32"N, en esta última coordenada se encontró un movimiento de tierra y continuación del camino, realizado con maquinaria pesada con un tramo adicional de 100 m de longitud.*

- 3.2. *En el punto con coordenadas 6°2'43,75"N - 74°59'22,64"W, donde se intervino con maquinaria, se encontró la intervención y corte de taludes de hasta 8 m de altura (Imagen 2,3,4,5 y 6).*

Imagen 2 y 3. Apertura de camino manual.

Imagen 4. Movimiento de tierra

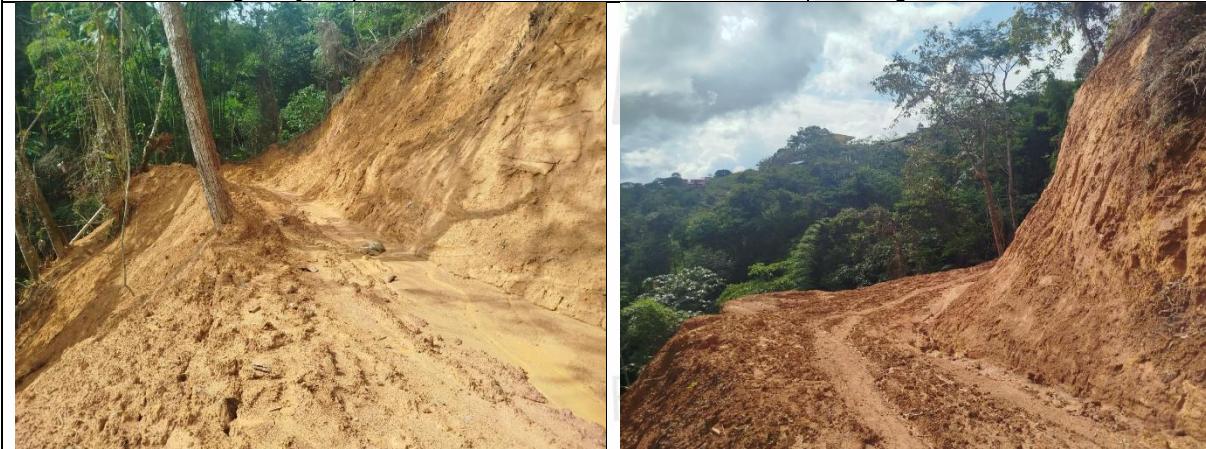
Imagen 5 y 6. Movimiento de tierra realizado con maquinaria.

- 4.2. Con la actividad de remoción de tierra se llevaron a cabo cortes de taludes de hasta 8 m de altura, además, no se implementaron obras para conducción de las aguas lluvias, ni obras para la retención y/o contención de sedimentos. En virtud de lo anterior, se incumplió con el acuerdo corporativo 265 de 2011, por el cual se establecen normas de aprovechamiento, protección y conservación del suelo en la jurisdicción de CORNARE.

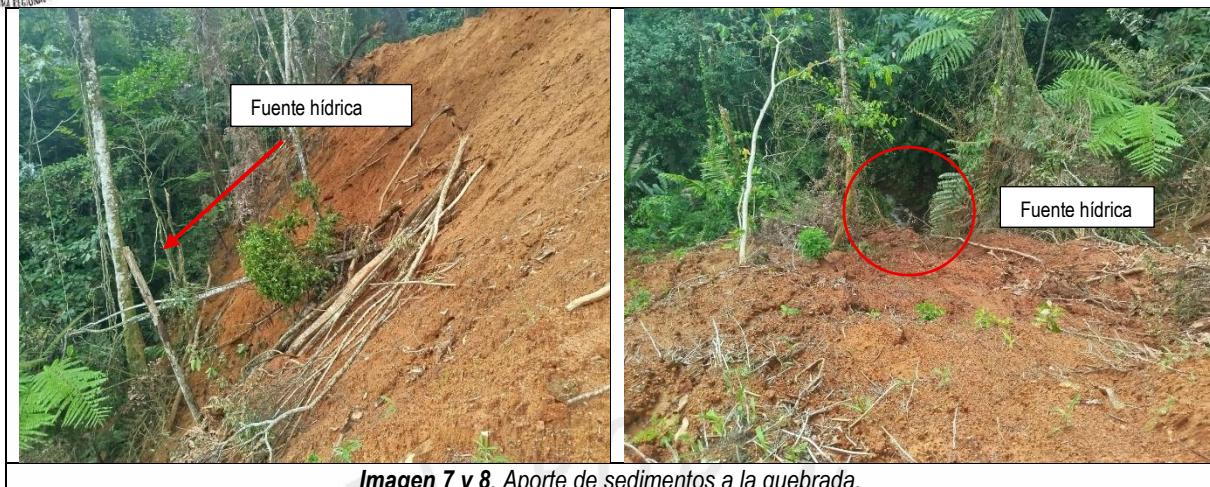
- 3.3. *Seguidamente, se procedió a revisar el área de influencia de la fuente hídrica "sin nombre", ubicada en la coordenada geográfica -74°59'21,64" W, 6°2'45,86" N, en la cual se encontró aporte de sedimento debido al movimiento de tierra realizado con maquinaria, el cual no cuenta con obras para el manejo de las aguas lluvias y obra de contención o retención de sedimentos (Imagen 6 y 7).*

Imagen 7 y 8. Aporte de sedimentos a la quebrada.

- 4.3. Se evidencia sedimentación de la quebrada "sin nombre" ubicada en la coordenada geográfica -74°59'21,64" W, 6°2'45,86" N, a causa del movimiento realizado con maquinaria.

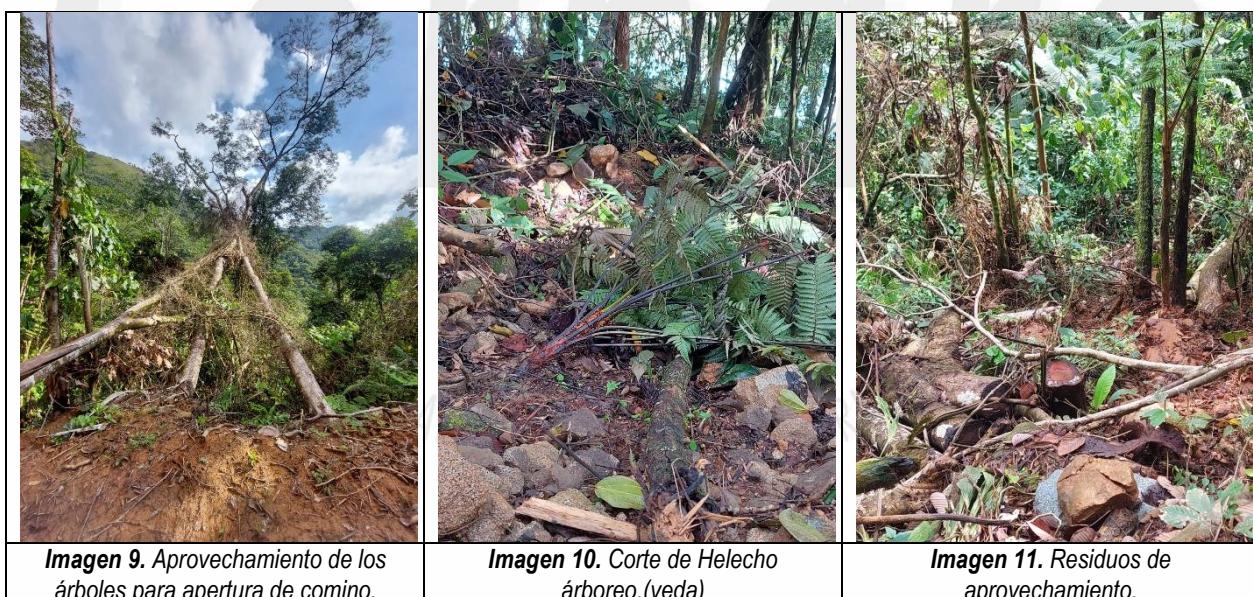
3.4. Debido a la apertura del camino y el movimiento de tierras se realizó el aprovechamiento de varios árboles sin contar con los permisos requeridos, muchos de los árboles que quedaron en pie se vieron afectados ya que la tierra removida se depositó sobre estos.

3.5. A lo largo del camino se encontraron diferentes residuos provenientes del aprovechamiento de individuos como perillo (*Schizolobium parahyba*), niguito (*Miconia sp.*), cirpo (*Pourouma bicolor*), entre otras especies de palmas y plantas asociadas al sotobosque, además, se identificó el Helecho arbóreo (*Cyathea sp.*) el cual se encuentra en **veda** según Resolución 0801 de 1977 (INDERENA).

Imagen 9. Aprovechamiento de los árboles para apertura de camino.

Imagen 10. Corte de Helecho arbóreo.(veda)

Imagen 11. Residuos de aprovechamiento.

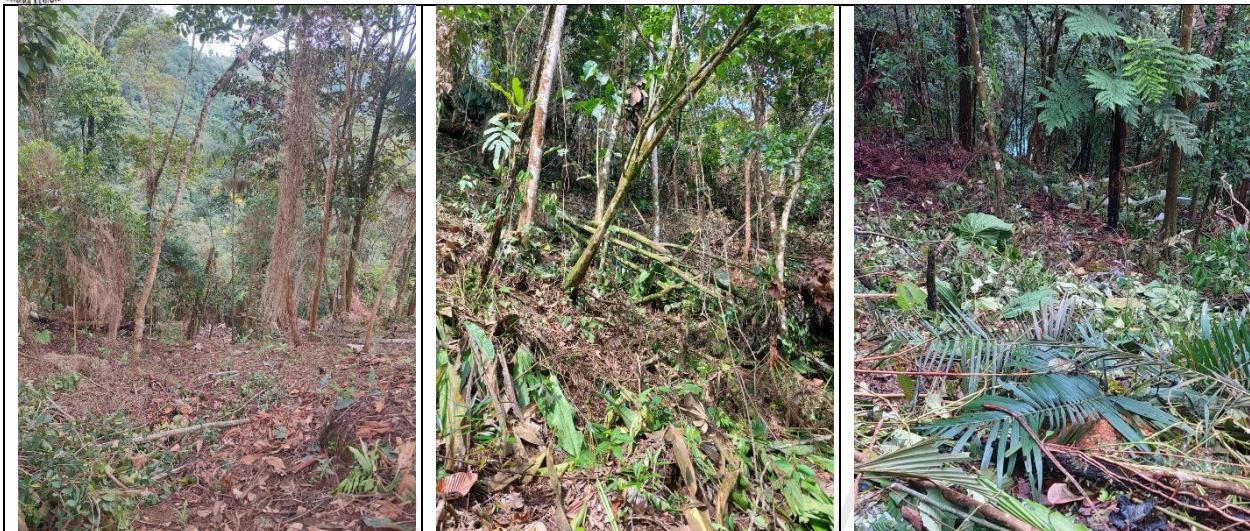
3.6. Adicionalmente, se realizó la socola de la mayor parte del bosque natural presente en el predio, el cual representa aproximadamente el 70% de la cobertura presente en el predio.

Imagen 12, 13 y 14. Suela del bosque natural.

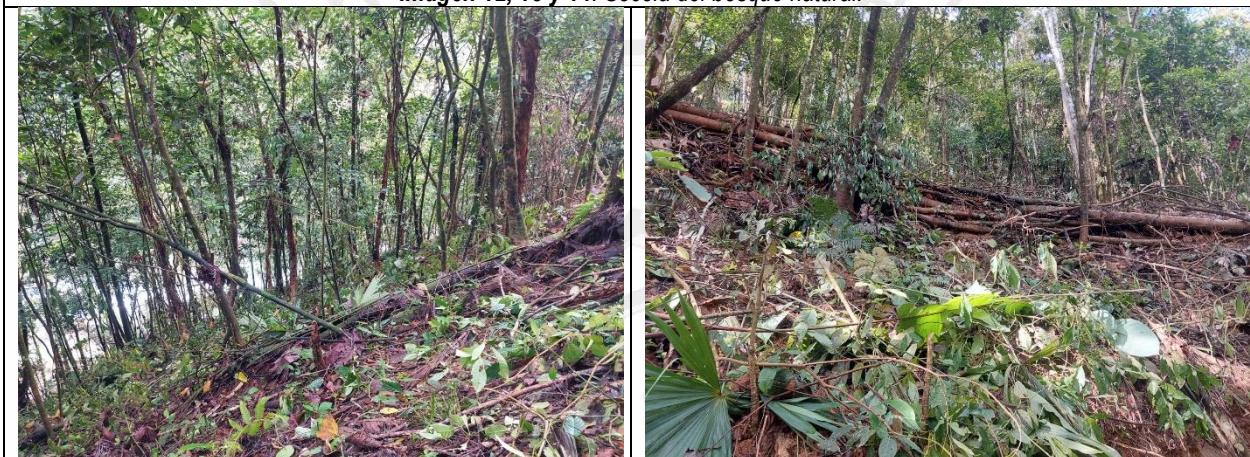
Imagen 15, 16, 17. Suela de bosque natural y residuos de aprovechamiento.

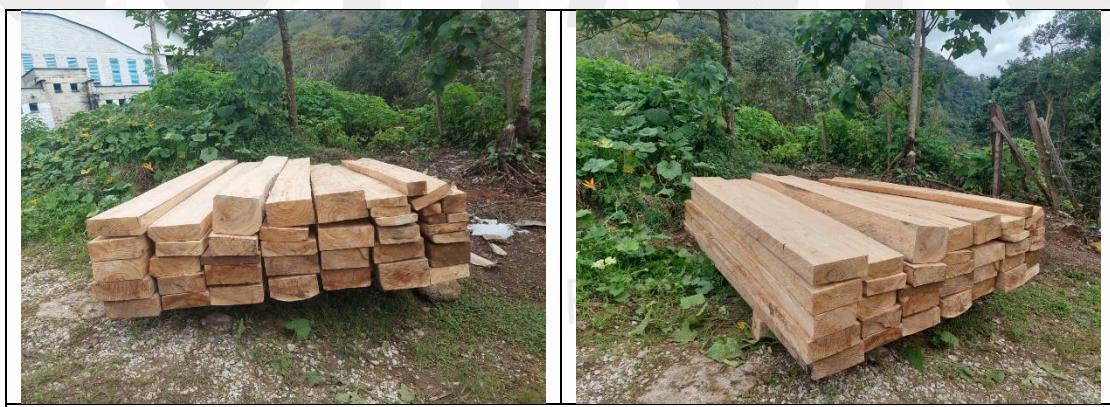
3.7. Se observó el acopio de madera de los árboles aprovechados correspondiente a la especie perillo (*Schizolobium parahyba*), donde se midió un volumen aproximado de 2,8 m³ de madera.

Imagen 18 y 19. Acopio de madera encontrado en el predio

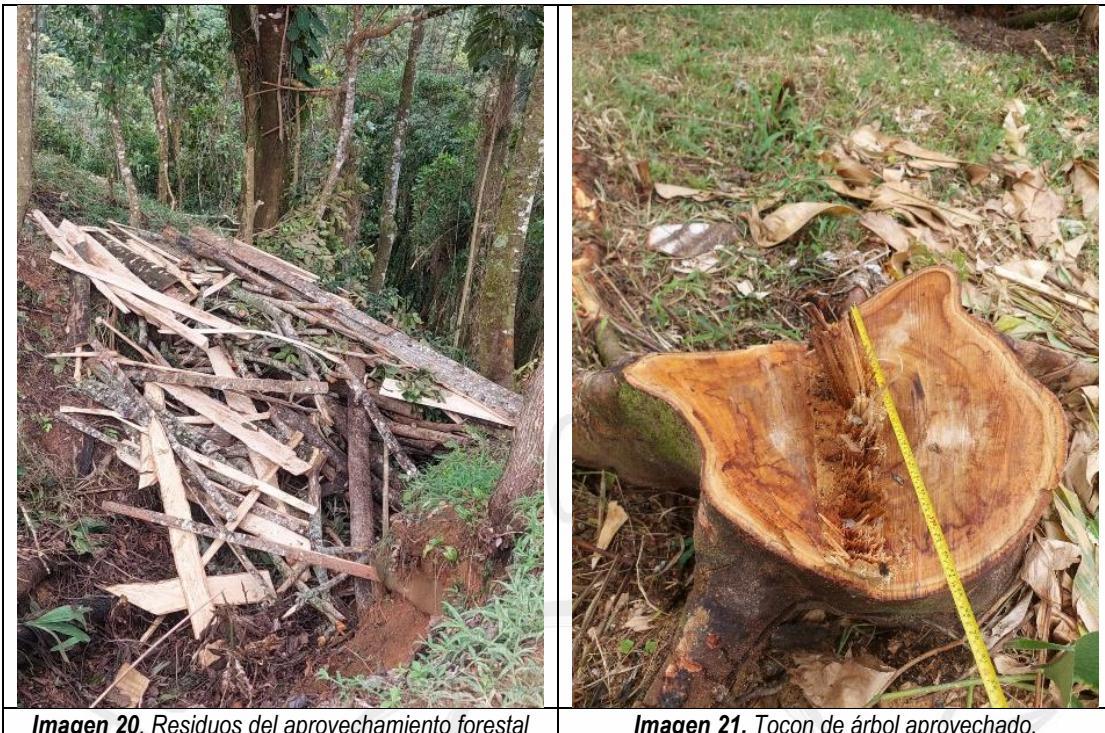
Imagen 20. Residuos del aprovechamiento forestal

Imagen 21. Tocon de árbol aprovechado.

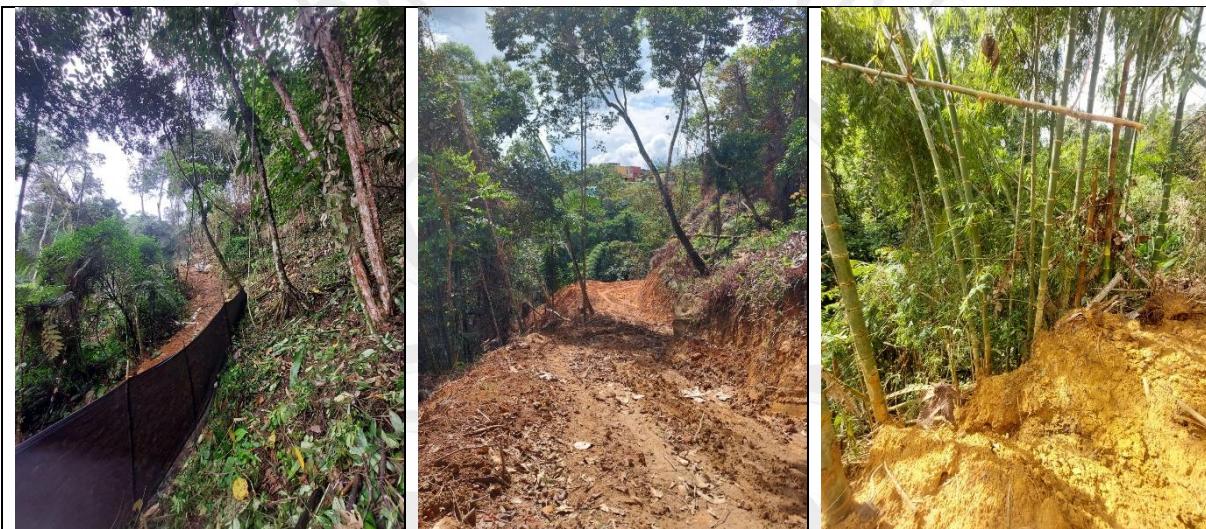
- 3.2. *En el punto con coordenadas 6°2'43,75"N - 74°59'22,64"W, donde se intervino con maquinaria, se encontró la intervención y corte de taludes de hasta 8 m de altura (Imagen 2,3,4,5 y 6).*

Imagen 2 y 3. Apertura de camino manual.

Imagen 4. Movimiento de tierra

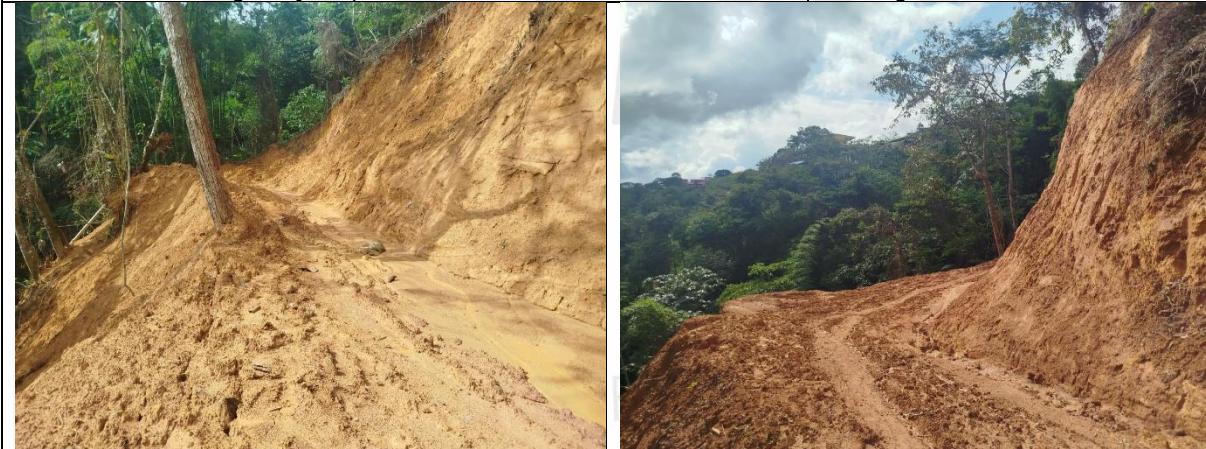
Imagen 5 y 6. Movimiento de tierra realizado con maquinaria.

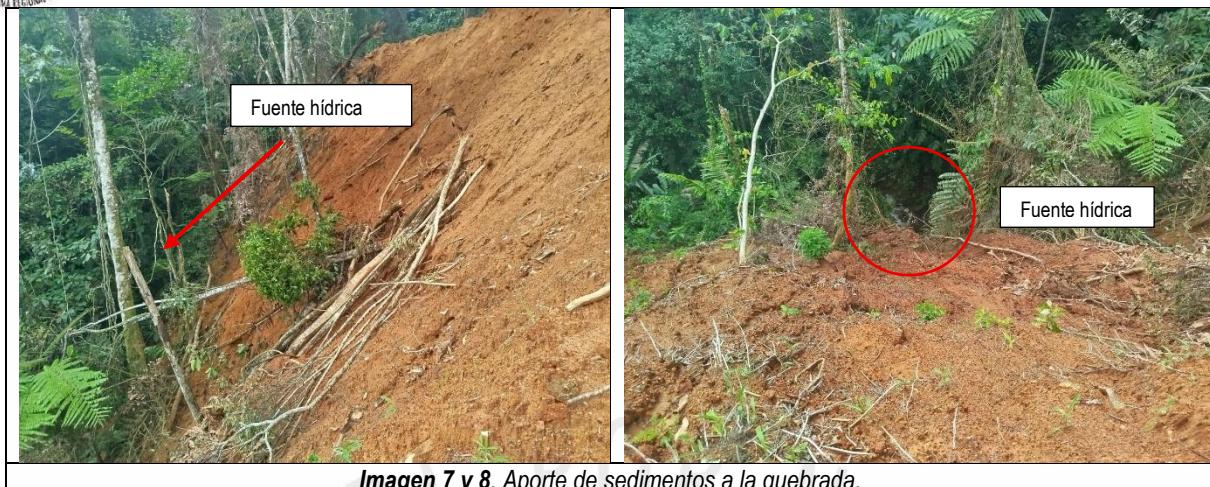
- 3.3. *Seguidamente, se procedió a revisar el área de influencia de la fuente hídrica "sin nombre", ubicada en la coordenada geográfica -74°59'21,64" W, 6°2'45,86" N, en la cual se encontró aporte de sedimento debido al movimiento de tierra realizado con maquinaria, el cual no cuenta con obras para el manejo de las aguas lluvias y obra de contención o retención de sedimentos (Imagen 6 y 7).*

Imagen 7 y 8. Aporte de sedimentos a la quebrada.

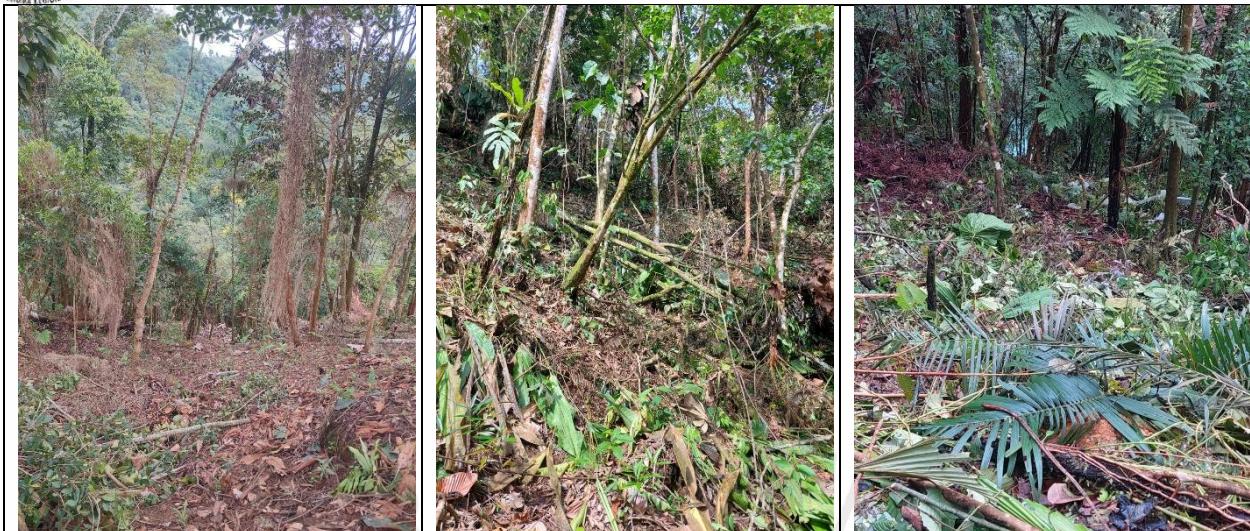
3.6. Adicionalmente, se realizó la socola de la mayor parte del bosque natural presente en el predio, el cual representa aproximadamente el 70% de la cobertura presente en el predio.

Imagen 12, 13 y 14. Suela del bosque natural.

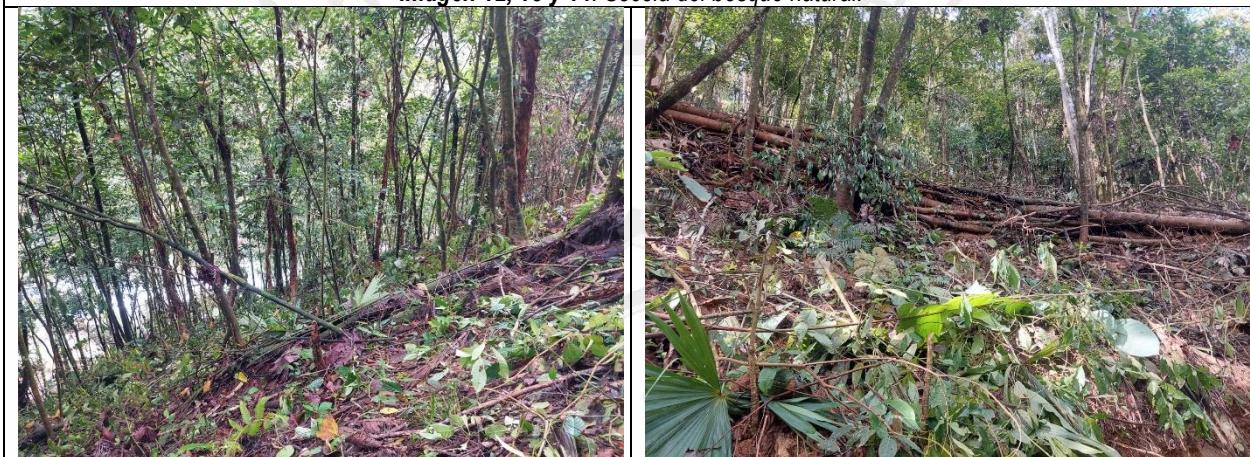
Imagen 15, 16, 17. Suela de bosque natural y residuos de aprovechamiento.

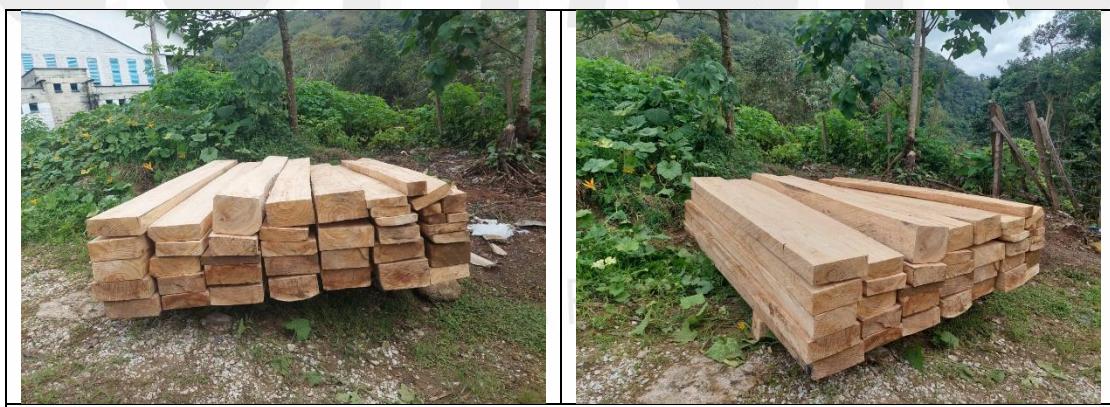
3.7. Se observó el acopio de madera de los árboles aprovechados correspondiente a la especie perillo (*Schizolobium parahyba*), donde se midió un volumen aproximado de 2,8 m³ de madera.

Imagen 18 y 19. Acopio de madera encontrado en el predio

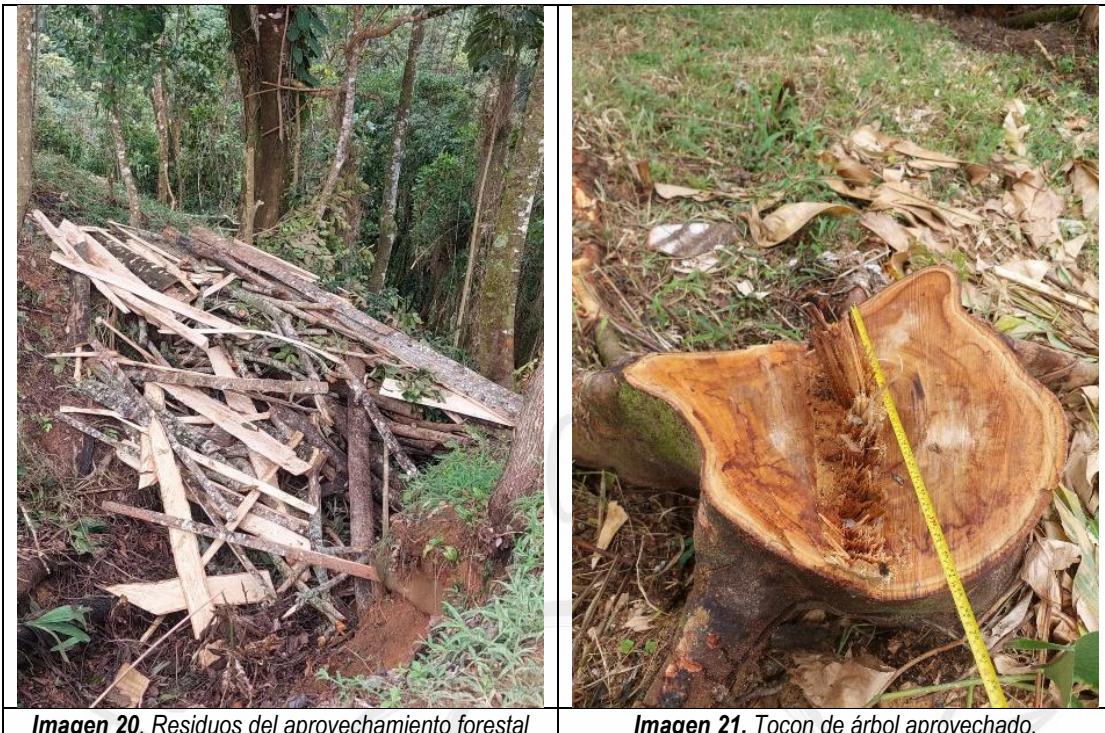
Imagen 20. Residuos del aprovechamiento forestal

Imagen 21. Tocon de árbol aprovechado.
