RESOLUCIÓN No. 112 4372 14 SEP 2015

POR MEDIO DEL CUAL SE IMPONE UNA MEDIDA PREVENTIVA

LA JEFE DE LA OFICINA JURIDICA DE LA CORPORACIÓN AUTONOMA REGIONAL DE LAS CUENCAS DE LOS RIOS NEGRO Y NARE "CORNARE",

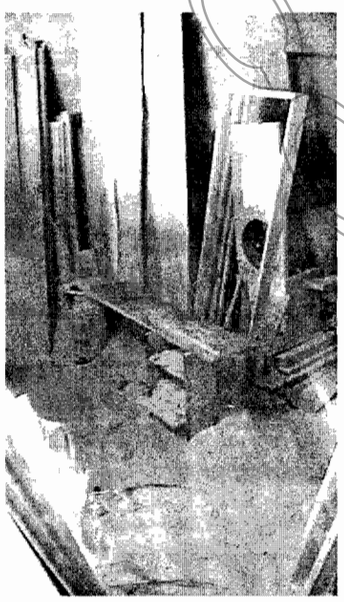
c) *Hacer mantenimiento continuo al salón de pulido de la madera (recoger de manera continua el polvo que cae al piso).*
NO CUMPLIDO: *Se evidencia gran cantidad de residuos en el piso del establecimiento*

Fotografía No. 9. Residuos en el piso del establecimiento

1. Suspender la aplicación de pintura en la parte externa del establecimiento e implementar cabina de pintura al interior del establecimiento, con su respectivo sistema de depuración de los gases y con asesoramiento técnico de una empresa idónea en el tema.
2. Hacer mantenimiento continuo al salón de pulido de la madera (recoger de manera continua el polvo que cae al piso).
3. Hacer separación de los residuos ordinarios de los peligrosos y entregar estos últimos a una ruta especial autorizada para recoger los residuos peligrosos

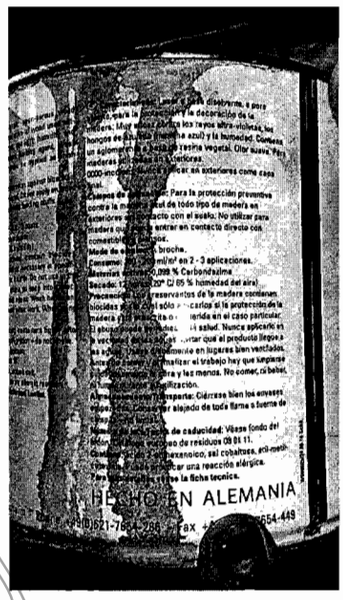
CUMPLIDO PARCIALMENTE: *El día de la visita no se pudo evidenciar si se realizan las labores de pintura, el empleado indico que solo se usa impranol y que su aplicación es manual, sin embargo, en la parte externa se evidencia residuos de pintura en las paredes, se desconoce si estas son antiguas.*

Fotografía No. 10. Impranol usado
