AUTO No.

POR MEDIO DEL CUAL SE INICIA UN PROCEDIMIENTO ADMINISTRATIVO SANCIONATORIO DE CARÁCTER AMBIENTAL

Que mediante la Resolución N°112-1408-2019 del 2 de marzo de 2019, se otorgó **PERMISO DE VERTIMIENTOS,** al **MUNICIPIO DE RIONEGRO** con **Nit** 890.907.317-2, para el sistema de tratamiento y disposición final de las aguas residuales domesticas a generarse en la **"PLANTA DE TRATAMIENTO DE AGUAS RESIDUALES - PTAR CALLEJON DE LOS HURTADOS",** en el predio con FMI 020-74481, la cual se localiza en el barrio Cuatro Esquinas de la zona Urbana del municipio de Rionegro.

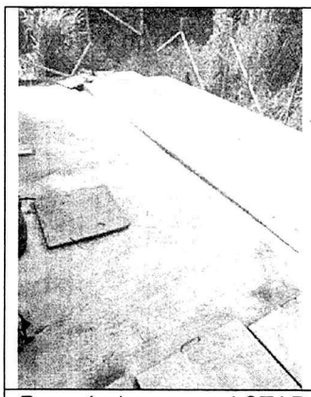
- *Se continúa realizado actividades rutinarias de operación y mantenimiento a cargo de la empresa ARSA.*
- ***Aunque la infraestructura del Sistema de tratamiento de aguas residuales-STARD, se evidencia en condiciones aceptables, no es claro las dos tuberías instaladas en la parte inferior del mismo, de las cuales una se encuentra fracturada, y la otra a su alrededor posee aguas estancadas aparentemente con presencia de grasas.***

Panorámica general STAR	*Unidad de pretratamiento (canal de entrada)*
Tubería fracturada (parte inferior del STAR)	*Tubería de salida (aguas estancadas alrededor)*

Caja de salida	*Cuerpo receptor del vertimiento*

- *Durante el recorrido se pudo apreciar que, si bien la infraestructura del Sistema de tratamiento de aguas residuales-STARD se evidencia en condiciones aceptables,* ***no es claro las dos tuberías instaladas en la parte inferior de la misma, de las cuàles una de ellas se encuentra fracturada, y la otra a su alrededor cuenta con presencia de aguas estancadas aparentemente con presencia de grasas, aspecto que se deberá subsanar de manera inmediata, teniendo en cuenta que en la vigencia 2020, se evidenció afectación por descargas de aguas residuales a campo abierto en este sitio.***

Implementar medidas técnicas inmediatas para dar suspensión a los vertimientos de aguas residuales a campo abierto, ocasionados por la tubería fracturada y fisuras en la estructura.
