AUTO No.

POR MEDIO DEL CUAL SE INICIA UN PROCEDIMIENTO ADMINISTRATIVO SANCIONATORIO DE CARÁCTER AMBIENTAL Y SE ADOPTAN OTRAS DERTEMINACIONES

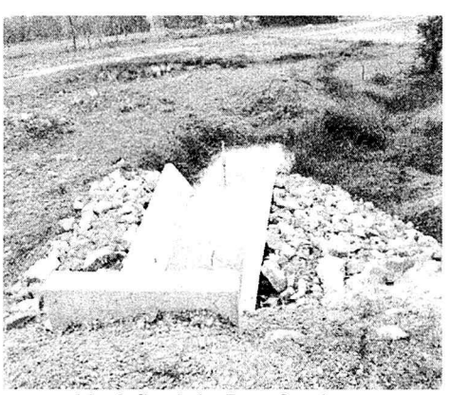
- *En la visita de campo se evidencio que el sitio de construcción del Box Coulvert fue modificado, quedando en las coordenadas N: 6°,8´,30.59" y O: 75°,23´,49.15", con respecto a la obra No 5 autorizada mediante resolución 112-1227 del 24 de abril de 2019, correspondiente al PLAN VIAL DEL MUNICIPIO para construir el TRAMO 23-EMPANADAS CAUCANAS –ALTO VALLEJO.*

Imagen No 1 inicio de Box Coulvert

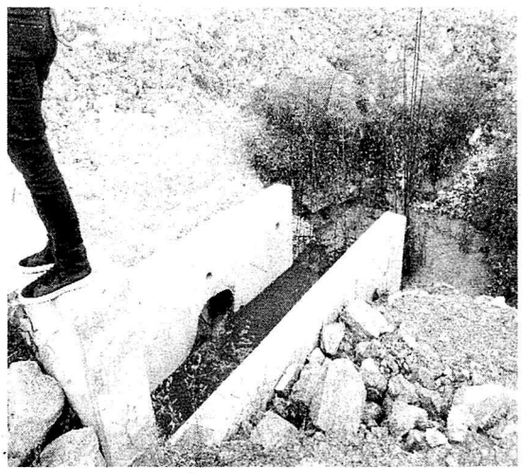
- *Se encuentra que a la obra No 5 implementada, se conectó una descarga directa de aguas residuales domésticas la cual viene presentando una afectación ambiental considerable a dos fuentes hídricas y un predio privado de propiedad de Agropecuaria Los Agapantos.*

Imagen No 3 Descarga de Aguas Residuales a Box Coulvert.

- ***Adicionalmente, conectaron una de descarga de aguas residuales al Box Coulvert se está generando contaminación directa por vertimientos a las fuentes hídricas. (Negrilla fuera del texto original).***

> *"...1.Retirar de manera inmediata el lleno y reestablecer la fuente a sus condiciones naturales e implementar la obra hidráulica N° 5 aprobada en la Resolución N°112-1227 del 24 de abril del 2019.*
>
> *2. Eliminar la descarga de las aguas residuales conectada al Box Coulvert que se está generando contaminación directa por los vertimientos sobre la fuente hídrica...".*

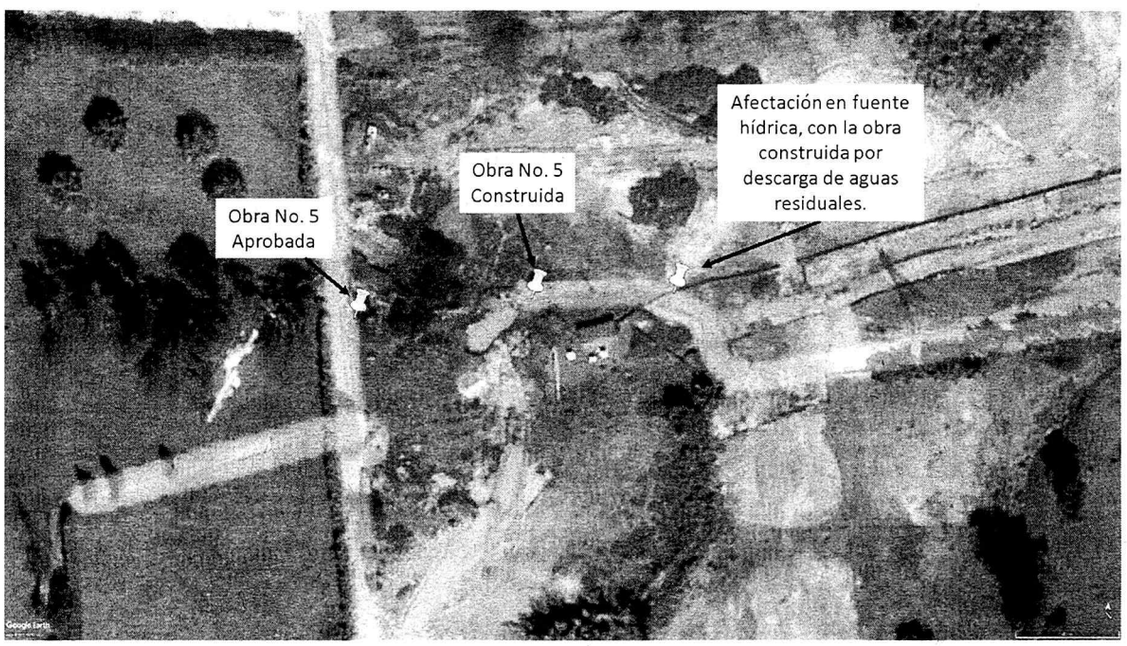
Imagen No. 4 Modificación del sitio de construcción de la Obra No. 5

- *Teniendo en cuenta lo autorizado en la Resolución No 112-1227 del 24 de abril de 2019, correspondiente al PLAN VIAL DEL MUNICIPIO para construir el TRAMO 23-EMPANADAS CAUCANAS –ALTO VALLEJO, y la visita realizada el 27 de septiembre de 2021,* ***se concluye que la infraestructura implementada no corresponde con la obra No. 5 autorizada, ya que está incumpliendo con el punto de ubicación y las especificaciones técnicas de la mismas. (Negrilla fuera del texto original).***

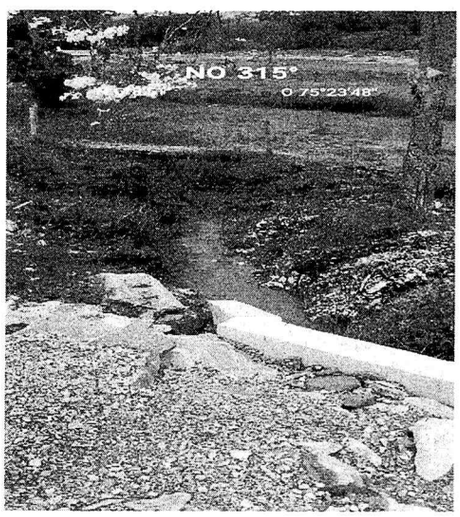
- *La descarga de aguas residuales a la obra N o 5 Box Coulvert, viene contaminando dos fuentes hídricas afluentes del Rio Negro.*

Imagen No 5 Contaminación por aguas residuales Llegada a la segunda fuente.

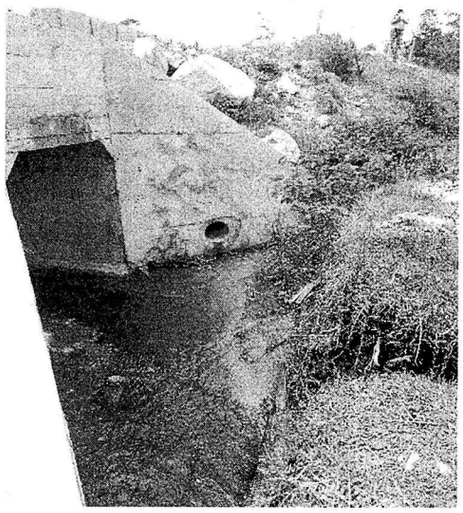
Imagen No 6 Llegada de vertimiento a la segunda fuente.

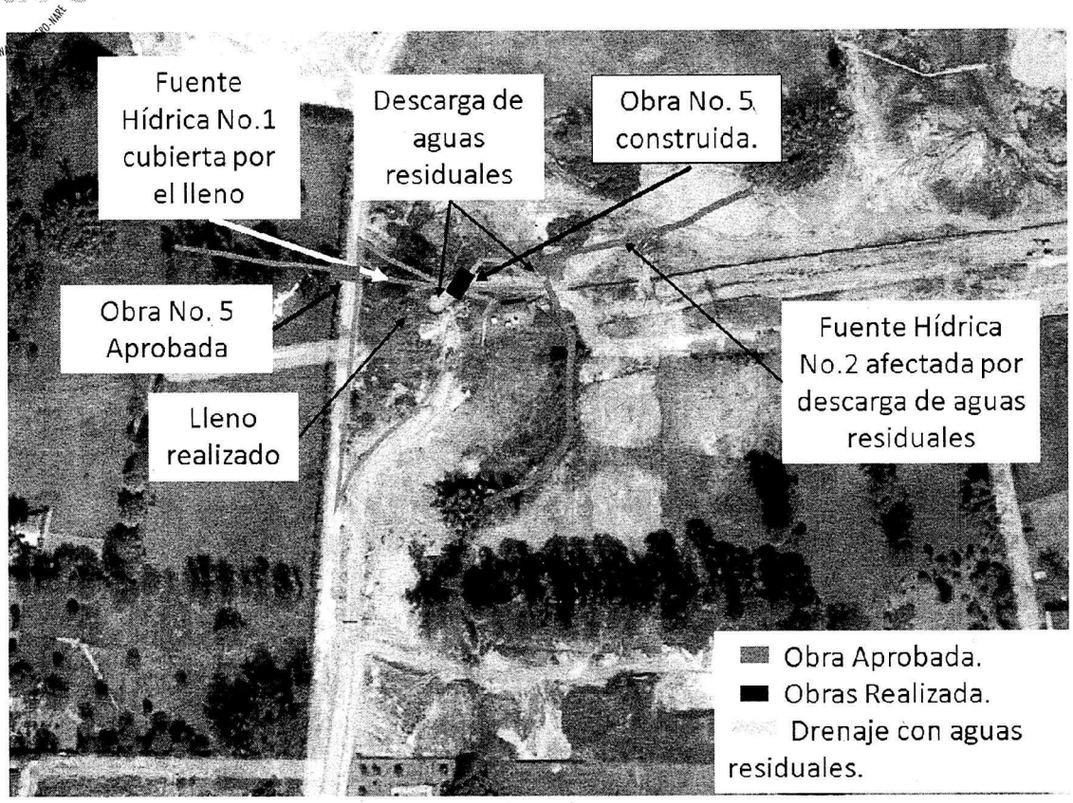
- *Sobre la fuente para la cual se solicitó el permiso de Ocupación se observa un lleno en tierra, obstruyendo la fuente sin nombre No 1, afluente de Rio Negro, sin observar desviaciones.*

Imagen No. 9 Ubicación de las actividades ejecutadas y afectaciones en la zona.

- ***Con la implementación del lleno, se realizó obstrucción de fuente hídrica No 1, modificando la dinámica natural de dicha fuente hídrica, con este flujo subsuperficial, se desconoce el lugar por donde asciende a la superficie. (Negrilla fuera del texto original).***

> *"... 1. Realizar el retiro del lleno y restablezca la fuente a sus condiciones naturales, lo cual implica las siguientes acciones: mantenimiento a lo largo del box coulvert toda vez que se encuentra totalmente sedimentado y terminar la construcción del box coulvert para verificar la ubicación real de las cotas (inicio y final), aprobadas mediante Resolución 112-1227 del 24 de abril de 2019..."*
