AUTO No.

POR MEDIO DEL CUAL SE ORDENA UN ARCHIVO DEFINITIVO

El Director de La Regional Porce Nus, DE LA CORPORACIÓN AUTÓNOMA REGIONAL DE LAS CUENCAS DE LOS RÍOS NEGRO-NARE "CORNARE", en uso de sus atribuciones legales y delegatarias, y

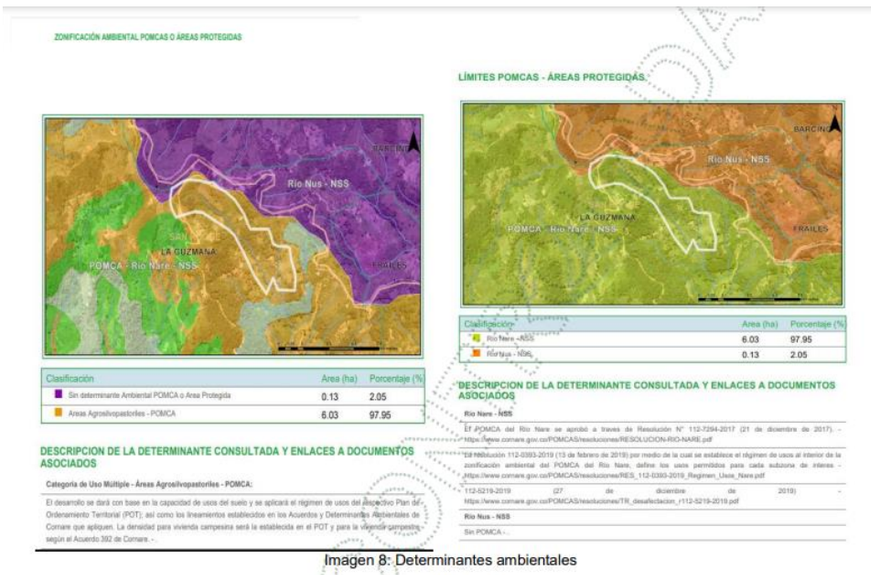
Imagen 8: Determinantes ambientales

Según las determinantes ambientales el predio no presenta restricciones ambientales, no se encuentran en ninguna zona declarada como reserva, tampoco en áreas de protección, ni zonificado ambientalmente como zona de preservación, el predio se encuentra según la zonificación ambiental – POMCAS en áreas agrosilvopastoriles y en áreas protegidas POMCA Rio Nare aprobado mediante Resolución 112-7294-2017 del 21/12/2017.
